MİMARİ VE SÜSLEME ÖZELLİKLERİYLE FİLİBE ŞEHABEDDİN PAŞA CAMİİ

Fatih SARİMEŞE*

PLOVDIV ŞEHABETTİN PASHA MOSQUE WITH ITS ARCHITECTURAL AND DECORATIVE FEATURES

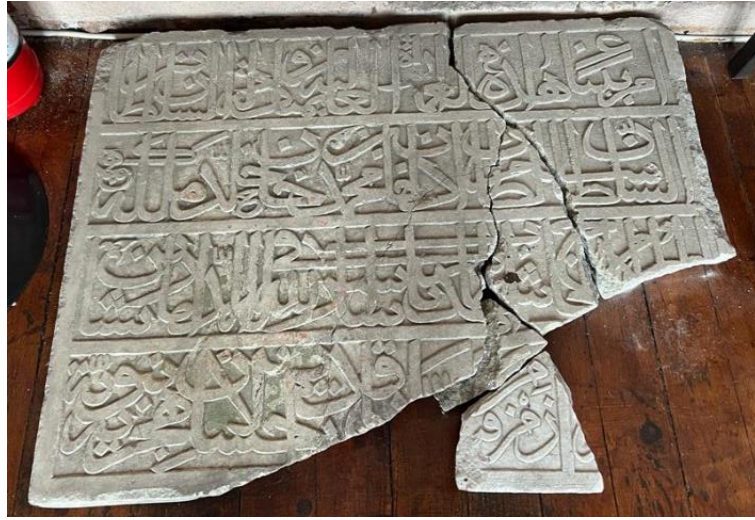
Resim 1: Caminin Arapça inşa kitabesi.

Kitabede “tekabbel yâ kadîmü’l-ihsân” sözlerini içeren cümleyle tarih düşürülerek caminin inşa tarihi dördüncü satırda ebced hesabıyla verilmiştir. Bu ifadedeki harflerin sayısal değerinin toplamı 848’dir. Bu sayı caminin Hicri inşa tarihi olup Miladi 20 Nisan 1444 - 08 Nisan 1445 tarihleri arasındaki zamanı kapsamaktadır²⁴. Kitabenin Arapça olması önemlidir. Bulgaristan topraklarında bilinen bu türden ilk yazılı Arapça metindir. Pars Tuğlacı eserinde bu yapının banisi ve yapıldığı tarihi belirten bir kitabe bulunmadığını ifade etmektedir, bu da onun caminin inşa kitabesini görmemiş olduğunu düşündürmektedir²⁵.

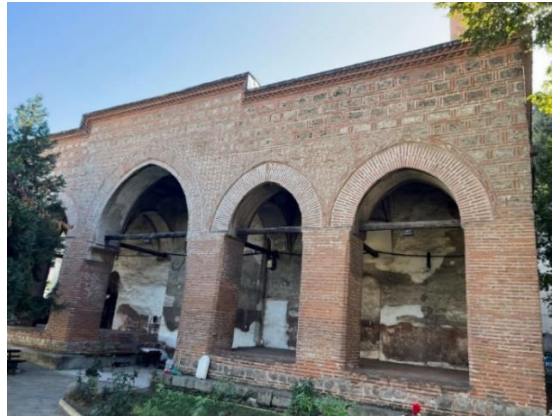
Resim 10: Son cemaat birimi duvar sistemi.

Caminin son cemaat birimleri sivri kemerlidir. Ortadaki birim cümle kapısı aksına denk gelmekte olup diğer birimlere göre daha geniş ve yüksek tutulmuştur. Son cemaat birimlerini ayıran kemerler tuğla malzemedен örülmüştür. Geri kalan bölümler ise taş ve tuğlanın bir arada kullanıldığı almaşık duvar tekniği ile yapılmıştır.

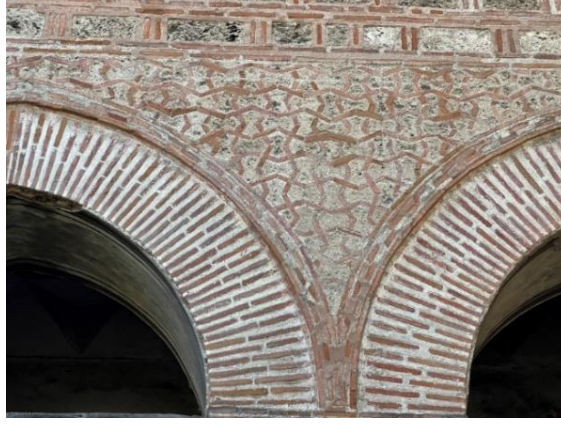
Resim 11: Şehabeddin Paşa Camii'nin son cemaat yeri kemeri arasında görülen tuğla süslemeler. Son cemaat cephesinin kemer üzerinde görülen taşlar arasında tuğlalar dikey şekilde yerleştirilmiştir. Cephenin üstü çift sıra tuğladan kirpi saçakla sona ermiştir.

Son cemaat biriminde sivri kemerlerin aralarında görülen tuğlaların farklı dizilimiyle oluşturulan geometrik kompozisyonlar dikkat çekicidir. Erken Osmanlı mimarisinde inşa edilen yapıların son

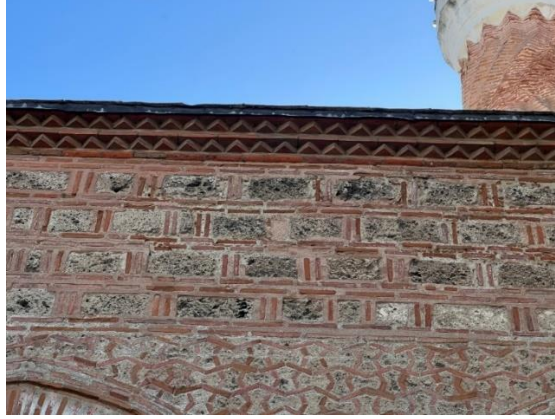
Resim 12: Şehabeddin Paşa Camii'nin son cemaat yeri duvar tekniği detayı ve kirpi saçak. Son cemaat yeri beden duvarlarında farklı dönemlere ait çeşitli sıva izleri bulunmaktadır. Beden duvarında sivri kemerli mihrabiye nişi bulunmaktadır. Üst örtü sistemini taşıyan kemerler arasında üzengi taşı hizasında ahşap gergiler görülmektedir. Zemin altıgen formu (şeshane) tuğlalardan oluşmaktadır.

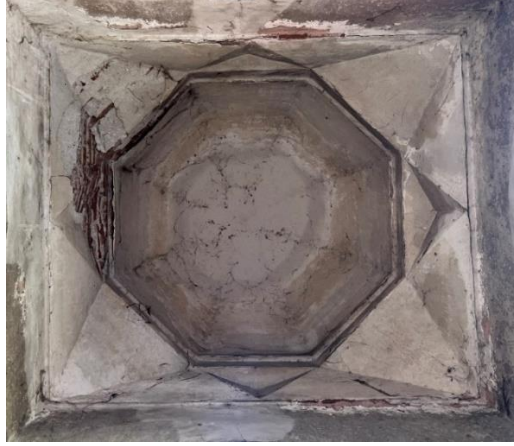
Resim 14: Son cemaat yeri üst örtü sistemi.

Beş birimli son cemaat alanının orta birimi kubbe ile, her iki yan birim aynalı tonoz ile, köşede kalan birimler ise dilimli tonozla örtülmüştür. Üst örtü sistemine geçişler Türk üçgenleri kullanılarak sağlanmıştır.

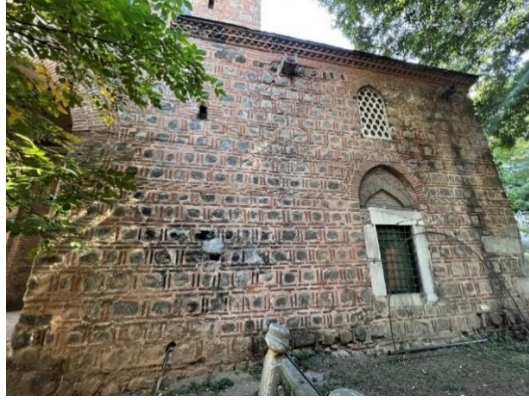
Resim 15: Caminin pencere sistemi.

Caminin beden duvarları tek sıra taş çift sıra tuğla olmak üzere almaşık duvar tekniğinde inşa edilmiştir. Yapının beden duvarında yer alan pencereler simetrik bir tasarıma sahip olup çift katlıdır.

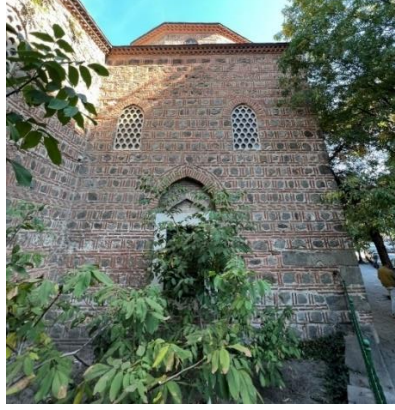
Resim 17: Mihrap önü kubbeli birimin batı cephesi.

Mihrap önü kubbeli bölümün batı cephesinde yer alan pencere sistemi de iki katlıdır. Cephenin üst bölümünde sivri kemerli iki pencere, alt bölümünde ise söveleri ve lentosu mermerle sınırlandırılmış dikdörtgen çerçeveli bir pencere bulunmaktadır. Bu pencerenin tuğladan sivri kemerli alınlığı daha geniş sivri kemerli bir alınlıkla kuşatılmıştır.

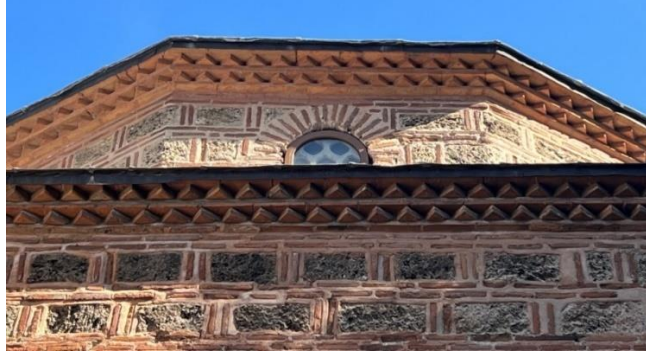
Resim 18: Mihrap önü kubbeli birimin batı beden duvarından detay ve kirpi saçak sistemi.

Son cemaat alanının üst bölümünde görülen çift sıra kirpi saçak beden duvarları üzerinde yapıyı kuşatacak şekilde devam etmektedir. Ayrıca çokgen kasnağa sahip mihrap önü kubbесinin üst bölümünde de çift sıra saçak uygulaması görülmektedir.

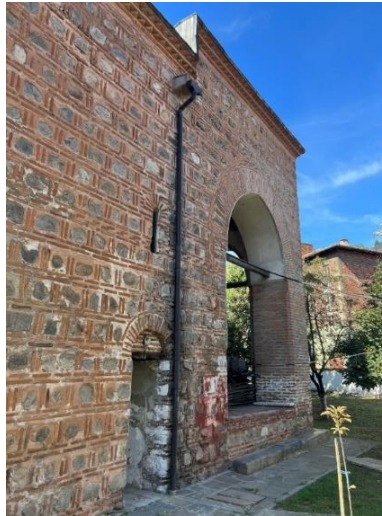
Resim 19: Doğuda yer alan yuvarlak kemerli kapı açıklığı.

Caminin doğu cephesinde tabhane birimini dışarıya bağlayan yuvarlak kemerli bir kapı açıklığı bulunmaktadır. Kapının üzerinde ise yuvarlak formla sınırlandırılmış bir mazgal pencere açıklığı yer almaktadır.

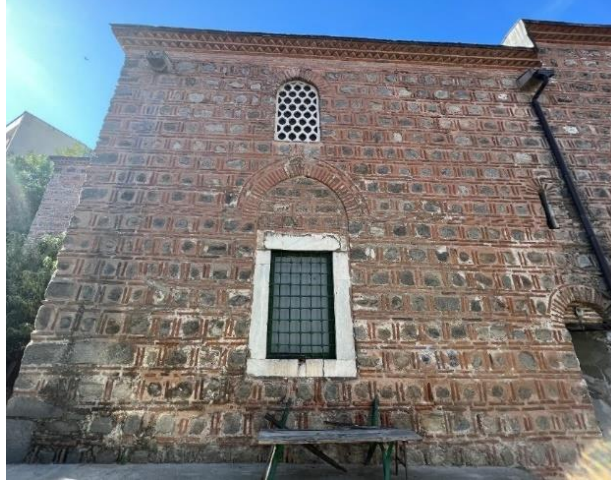
Resim 20: Doğuda yer alan tabhanenin pencere sistemi.

evinin (meşruta) varlığından bahseder⁴⁵. Dikdörtgen çerçeveli olan pencere açıklığı taştan söve ve lentoyla sınırlandırılmıştır. Pencere alınlığı sivri kemerli bir düzene sahiptir. Caminin üst kat pencereleri her cephede aynı tasarıma sahiptir.

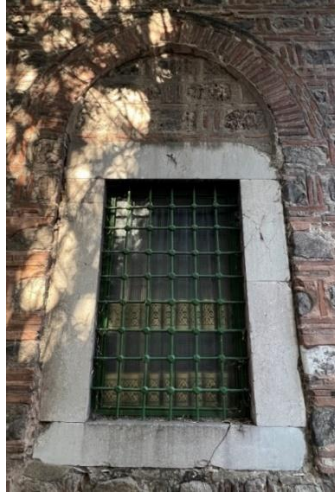
Resim 23: Güney cephedeki alt kat pencere sistemi.

Mihrap önü kubbesinin bulunduğu bölümün doğu ve güney cephesindeki alt kat pencere sisteminin kemerli alınlık düzeni aynıdır; ancak batı cephesindeki alt kat pencere sisteminin kemerli alınlık tasarımı farklıdır. Bu farklılığın sebebi tam olarak bilinmemekle birlikte çeşitli dönemlerde yapılan müdahaleler esnasında değişikliklerin gerçekleşmiş olabileceği düşünülmektedir. Zira Ekrem Hakkı Ayverdi onarımlardan dolayı pencerelerde farklılıklar olduğunu ifade etmektedir.⁴⁷ Kademeli tasarıma sahip olan pencerenin iç kemerinde kullanılan tuğlaların farklılık göstermesi, batı ve güney cephelerindeki daha eski, kademeli sivri kemerli pencerenin ise geç dönem onarımlarında şekillendiğini düşündürmektedir.

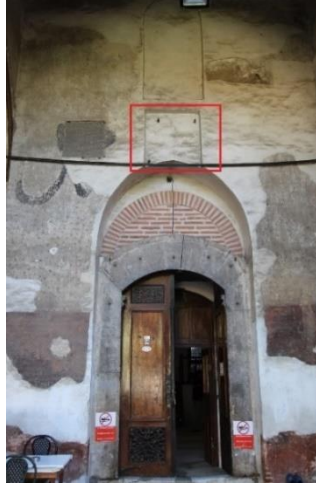
Resim 26: Günümüzde kitabelik.

Yapının harime geçişi sağlayan cümle kapısı sivri kemerle sınırlandırılmıştır. Basık kemerli açıklığın üzerine tuğladan yapılmış yuvarlak kemerli bir alınlık yer almaktadır. Cümle kapısını sınırlandıran sivri kemer kilit taşı hizasında yer alan dikdörtgen formlu kitabelik alanı günümüzde boştur. Yapının inşa kitabesi bu alanda bulunmaktaydı. Söz konusu kitabe günümüzde kırık bir şekilde yukarıda da ifade edildiği gibi Filibe Müftülüğünde muhafaza edilmektedir.

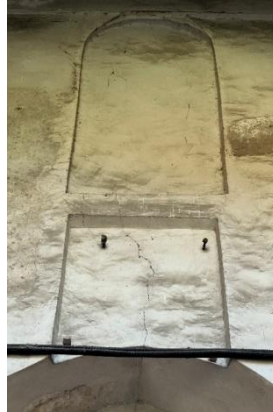
Resim 28: Günümüzde cümle kapısı üstü penceresi.

Kitabenin üzerinde sonradan kapatıldığı bilinen sivri kemerli bir pencere bulunmaktadır. Kitabeliğin sol tarafında yer alan ikinci kitabe ise Sultan II. Mahmud döneminde gerçekleştirilen tamirat sonrası yapıya eklenmiş bir kitabedir. Tamirat kitabesinin bu alana sonradan eklenmiş olduğu anlaşılmaktadır. Ayverdi'nin eserinde yer alan eski bir fotoğrafta kapının üzerindeki sivri kemerli pencerenin açık olduğu görülmektedir.

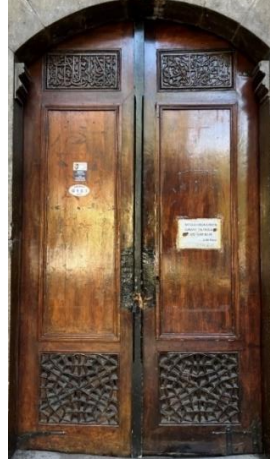
Resim 29: Cümle kapısının ahşap kanatları.

Cümle kapısının kanatları ahşaptır. Kanatların üst bölümünde yatay dikdörtgen formulu tabla içinde sülüs yazı türüyle hadis yazılmıştır. Harflerin araları rumi ve kıvrık dal motifleriyle

zenginleştirilmiştir. Kanatların alt bölümünde simetrik olarak yerleştirilmiş kareye yakın formlarda oyma tekniğinde iç içe geçmiş geometrik motifler görülmektedir. Motifin yüzeyinde yer alan delikler ve kapının gövdesiyle renk farklılığı dikkat çekicidir. Bu tür düzenlemeler genellikle ahşap vaaz kürsüsü korkuluklarında ve minber korkuluklarında görülmektedir. Bu nedenle kapının alt bölümündeki kompozisyonun camiye ait eski vaaz kürsüsü ya da minber korkuluğundan alındığı düşünülebilir.

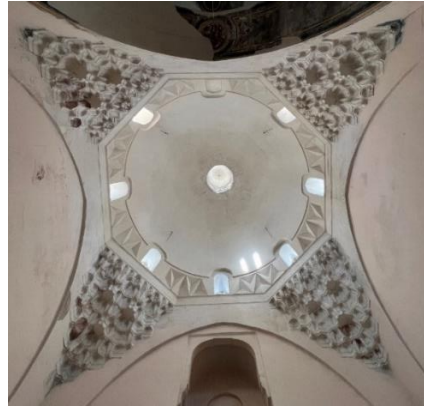
Resim 31: Sofa bölümünün üst örtü sistemi.

Harimde sofanın üstü geçişi pandantiflerle sağlanan kubbeye örtülmüştür. Pandantiflerin yüzeyi sivri profilli taş süsleme olan mukarnas dolgularla zenginleştirilmiştir. Bu uygulama üst örtü sistemindeki dekorasyon özelliğini arttırmıştır. Kubbe kasnağında yer alan pencerelerin aralarında ters ve düz yerleştirilen baklava desenlerinden Türk üçgenleriyle bezenmiştir. Kubbenin göbeğinde aydınlık feneri bulunmaktadır.

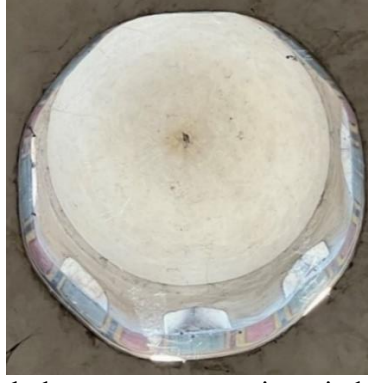
Resim 32: Sofa bölümünün üst örtü sisteminde aydınlık feneri.

Aydınlık kubbesinde bulunan pencereler yuvarlak kemerlidir. Kubbenin kasnak bölümünde pastel tonlarda kalem işi uygulamaları bulunmaktadır.

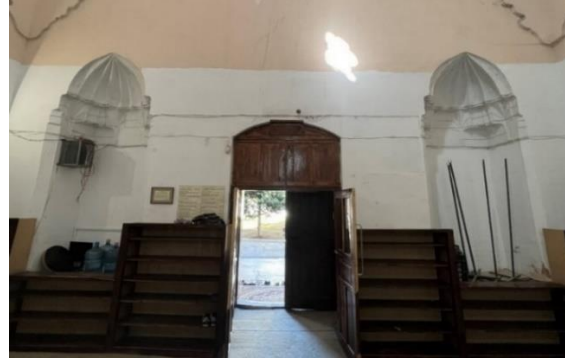
Resim 36: Cümle kapısının her iki yanında bulunan simetrik nişler aslında penceredir.

Kapının her iki yanında simetrik olarak yerleştirilmiş nişler bulunmaktadır. Buldukları cepheyi yumuşatan ve cepheye hareketlilik sağlayan nişlerin kavsara bölümleri istiridye kabuğu formuyla şekillenmiştir. Bu bölümlerde aslında dikdörtgen çerçeveli pencereler bulunmaktaydı. 1960'larda yapılan çalışmalarda söz konusu pencereler ortaya çıkarılmıştır. Ayverdi Meriç Nehri'nin taşması sonucu yapının zarar görmemesi için pencerelerin örülmüş olabileceğini ifade etmektedir⁵¹.

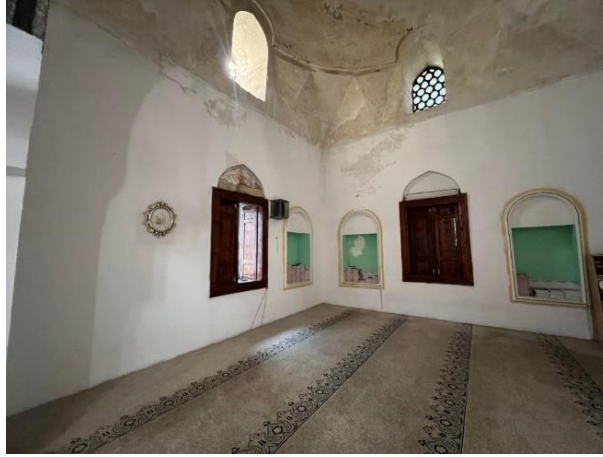
Resim 39: Caminin batıdaki tabhanesi.

Batı yönündeki tabhanenin üzeri geçişi Türk üçgenlerle sağlanan kubbeyle örtülmüştür. Beden duvarında yer alan pencereler ahşap çerçevelere ve kanatlara sahiptir. Pencere yanlarında raf olarak kullanılmak üzere yuvarlak kemerli nişler yerleştirilmiştir. Güneydeki pencerenin sivri kemerli alınlığının yüzeyinde kalem işi bezemeleri görülmektedir.

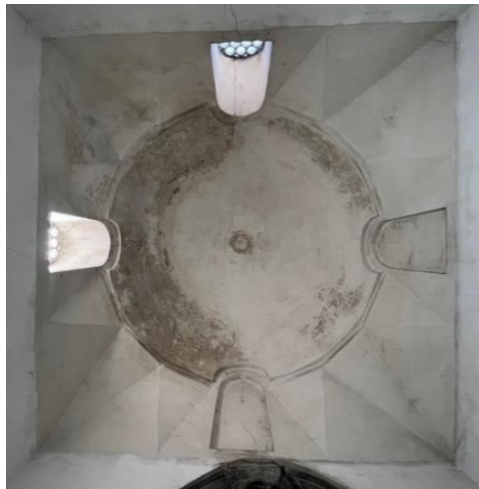
Resim 40: Batı tabhanesinin üst örtü sistemi.

Kubbe kasnağında sivri kemerli pencere açıklıkları bulunmaktadır. Bu açıklıklardan iki tanesi günümüzde kapalıdır.

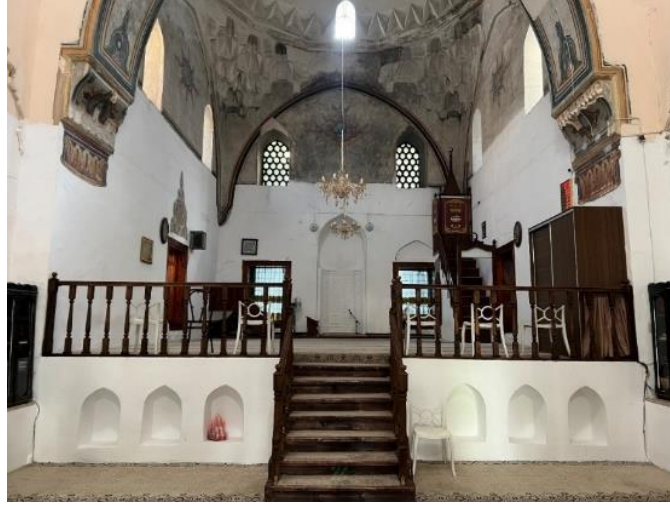
Resim 41: Sofa ile mihrap önü kubbeli birimi birbirine bağlayan merdiven sistemi.

yerleştirilmiştir. Fevkani sisteminin basamak seviyesinin her iki yanına üçer tane sivri kemerli nişler yerleştirilmiştir. Benzer uygulamalar Bursa Yeşil Camii'nde de görülmektedir.⁵³

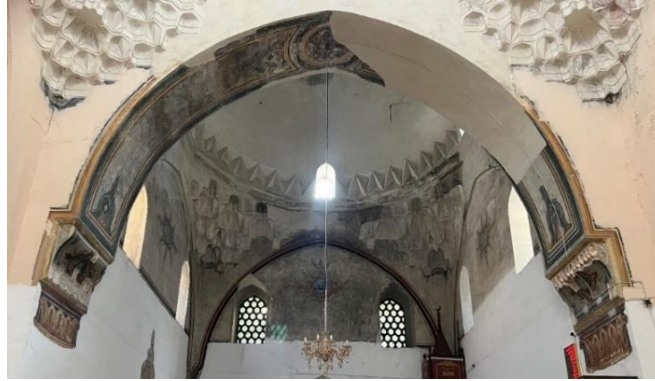
Resim 42: Mihrap önü kubbeli birim ile sofa arasında yer alan kemer.

Mihrap önü kubbesinin bulunduğu alan sofaya geniş sivri kemerle açılmaktadır. Sivri kemer yüzeyinin bir kısmı ve üzengi taşı Osmanlı Barok üslubunda yapılmış kalem işi uygulamalarıyla bezenmiştir.

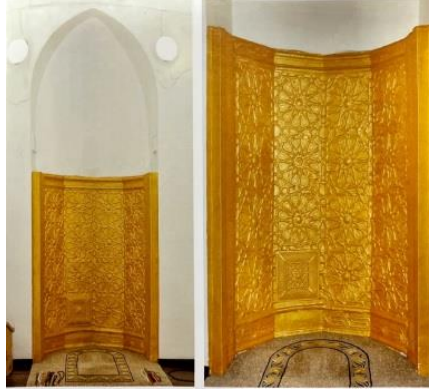
Resim 44: 2021 öncesi mihrap nişi⁵⁸.

2020 yılında yayımlanan Lyubomir Mikov'un eserinde caminin mihrabında yer alan geometrik süslemelerin boyandığı görülmektedir.

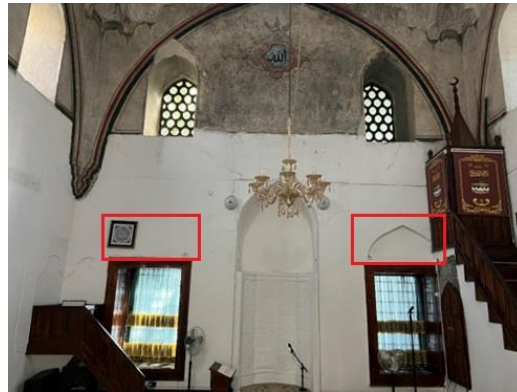
Resim 45: Caminin kible cephesi.

Mihrabın her iki yanında birer tane simetrik olarak yerleştirilmiş dikdörtgen çerçeveli pencere bulunmaktadır. Sağ taraftaki pencerede sivri kemerli bir alınlık görülürken sol taraftaki pencere de alınlık bulunmamaktadır. Yapıda gerçekleştirilen müdahaleler esnasında sol taraftaki pencerenin alınlığı ortadan kaldırılmış olmalıdır.

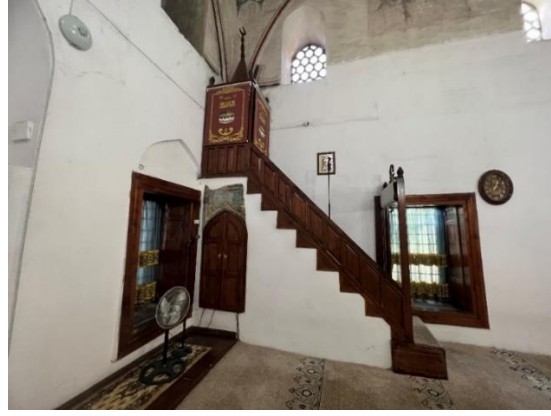
Resim 46: Caminin minberi.

Mihrabın sağında yer alan minberin korkulukları ahşaptır. Minberin basamakları dâhil alt kısmı kâgir olarak örülmüştür. Tamamen beyaz boya ile tonlanan ince sıva ile kaplanmıştır. Beyaz boyanın üzerinde zengin süslemelerinin yok edildiği ya da kabarıp döküldüğü söylenebilir. Asıl minber muhtemelen 18. yüzyıla aittir.

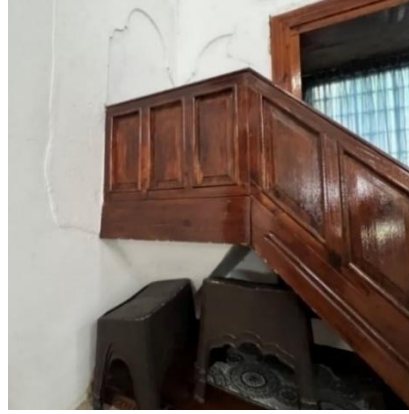
Resim 47: Caminin vaaz kürsüsü.

Mihrabın solunda bulunan vaaz kürsüsünün yer aldığı köşedeki beden duvarlarında kıvrımlı bir düzenlemeye sahip yüzeysel kemer nişleri görülmektedir. Ayrıca duvarda bir katman geçişi yer almaktadır. Kürsünün ahşap korkuluğunun altında ise yukarıya doğru genişleyen bir kaide görülmektedir. Muhtemelen Sultan II. Mahmud devri onarımları sırasında beden duvarına bitişik bir vaaz kürsüsü yerleştirilmiş; ancak bu yapı günümüze ulaşmamıştır. Yapıda gerçekleştirilen müdahaleler esnasında günümüze ulaşan ahşap korkulukların yerleştirilmiş olduğu düşünülmektedir.

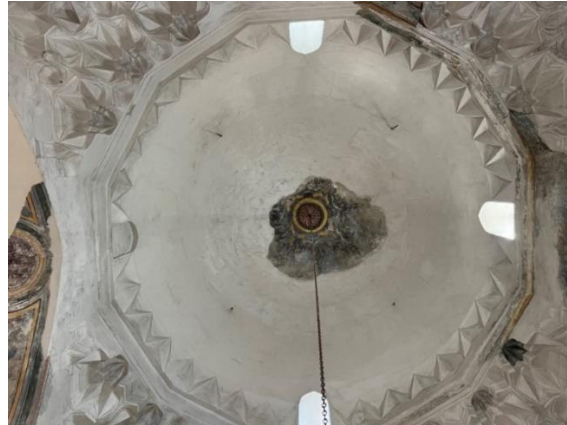
Resim 48: Mihrap önü birimini örten kubbe.

Sofa alanında olduğu gibi mihrap bu bölümün üstü geçişi pandantiflerle sağlanan kubbeyle örtülmüştür. Kubbeyle geçişi sağlayan pandantifler mukarnas dolgularla zenginleştirilmiştir. Beden duvarlarında yer alan ikinci kat pencere seviyesinin alt hizasından kubbeyle doğru uzanan bölüm Barok üslubunda kalem işi uygulamalarıyla bezenmiştir; ancak günümüze bir bölümü ulaşabilmiştir. Bu bölümlerden biri kubbe göbeğinde görülen daire ile sınırlandırılmış motifidir.

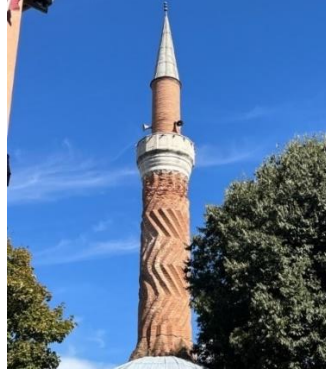
Resim 49: Minarenin genel görünümü.

Son cemaat alanının kuzeybatı köşesinde yükselen tuğladan yapılmış minaresinin pabuçtan gövdeye geçiş ters ve düz üçgenlerden meydana gelmektedir. Minarenin şerefe kısmına kadar olan kısmı

özgündür. Şerefeye kadar olan gövde dalgalı, yivli (zikzak) düzenlemeye sahip olup karakteristik özelliğe sahiptir.

Şerefenin alt bölümü yukarıya doğru genişleyen silmeli bir tasarıma sahiptir. Şerife korkuluğu çok köşeli olup yüzeyi silmelerle dikdörtgen alanlara ayrılmıştır. Bu bölümün mimari detaylarından dolayı Barok üslup özelliklerine göre yapıldığı söylenebilir. Şerefenin üzerinde yükselen petek bölümü ve kurşun kaplı külâhı yakın tarihteki olmalıdır.

1928 yılında meydana gelen depremde caminin minaresi hasar görmüş ve petek ile şerife kısmı yıkılmıştır.

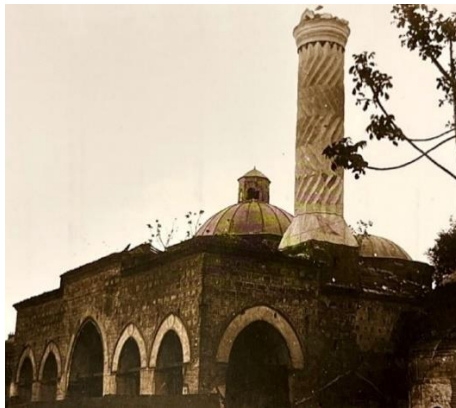
Resim 51: 1928 yılı depreminde caminin minaresi⁶⁰.

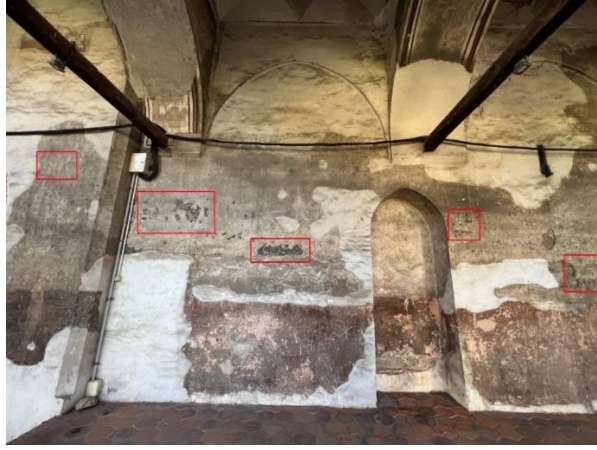
Resim 54: Son cemaat yeri beden duvarında kalem işinden yazı kalıntıları.

Caminin son cemaat alanında bulunan mihrabiye nişlerinin bulunduğu cephede kalem işi tekniğiyle yapılmış hat sanatı örneklerine ait harflerin bazı bölümleri günümüze ulaşabilmiştir. Ancak cephede ne yazıldığına dair kaynaklarda herhangi bir bilgi bulunmamaktadır ve yazıların kazınmamış haline ait bir fotoğrafa da rastlanmamıştır.

Cephede farklı dönemlere ait sıva izlerinin bulunmaktadır. Ulaşan parçaların siyah zemin üzerine beyaz renkte celi sülüs harflerle yazıldığı söylenebilir.

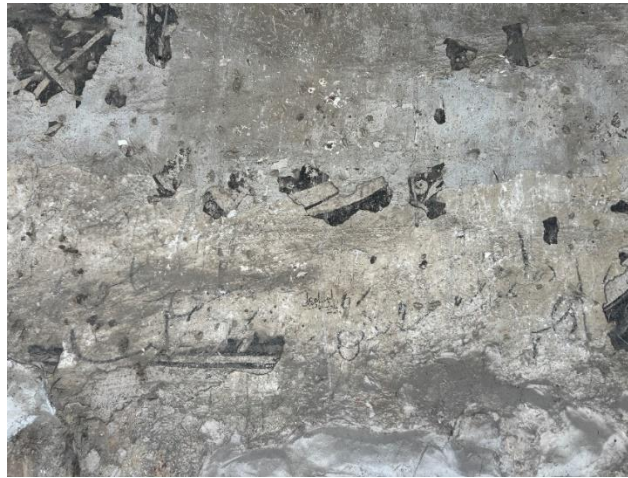
Resim 56: Son cemaat yeri beden duvarında kalem işinden yazı kalıntılarının detay.

Duvara yakından bakıldığında sıva çentikleri görülmektedir. Cephede düzgün olmayan bir raspa çalışmasının yapıldığı söylenebilir.

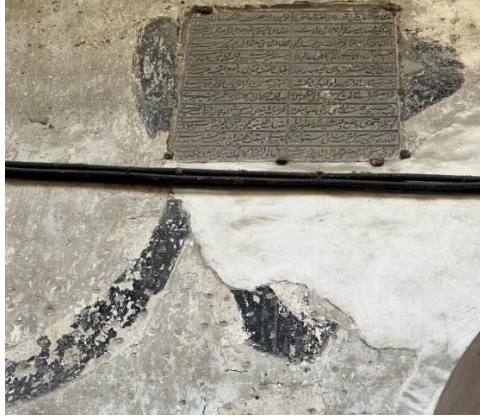
Resim 58: Onarım kitabesi altında kalan “Hû” yazısı.

Son cemaat alanında görülen bu yazıların benzer bir örneği günümüzde cümle kapısının üzerinde bulunan Sultan II. Mahmud dönemine ait kitabenin bulunduğu alanda takip edilebilir. Kitabenin bulunduğu alanın altında kalan yazıda siyah celi sülüs harflerle “Hû” ifadesi yazılmıştır. Hû ifadesi Arapça “O” anlamına gelmektedir. Tasavvufta ve hat sanatında Allah’ı kastetmek için kullanılmaktadır. Dervişler arasında bir selamlaşma ifadesi olarak kullanıldığı bilinmektedir.

Ekrem Hakkı Ayverdi’nin eserinde yayınlanan 1969 tarihli fotoğrafta kitabenin altında günümüze ulaşan ifade görülmemektedir.

Konu hakkında somut veri olmadığı için ihtimal dahilinde yorum yapılabilir. Sultan II. Mahmud dönemine ait onarım kitabesi muhtemelen yapının başka bir yerinde bulunmaktaydı. Zira Osmanlılar onarım kitabelerini genellikle avlu kapılarına ya da çevre duvarlarına yerleştirmektedirler. Cümle kapısında inşa kitabesinin yanına yerleştirilmesi cephede asimetrik bir görünüme sebep olmaktadır. Bu ihtimal üzerinden düşünülürse cephede 18. yüzyıl sonu ile 19. yüzyılda siyah zemin üzerine beyaz renkte celi sülüs harflerle bir yazı kuşağı yazılmış olmalıdır. Muhtemelen Bulgaristan Osmanlıların elinden çıkınca bu yazı kuşağı Bulgarlar tarafından sıvanmıştır. Bilinmeyen bir tarihte onarım kitabesi asıl yerinden çıkarılmış ve şimdiki yerine yerleştirilmiş olmalıdır. Zira kitabenin etrafındaki derz kitabenin sonradan yerleştirildiğine işaret etmektedir. Sovyetler Birliği'nin yıkılmasından sonra cami tekrardan ibadete açılınca cephede yapılan raspa çalışmalarında kitabenin altındaki "Hû" ifadesi gün yüzüne çıkmış olmalıdır.

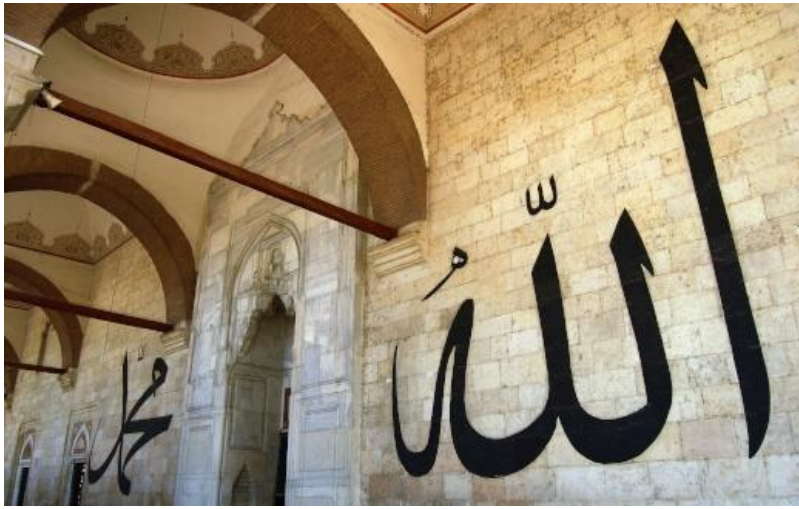
Resim 60: Edirne Eski Camii son cemaat duvarı.

Erken Osmanlı mimarisine ait Edirne ve Bursa'da bulunan bazı camilerin giriş cephesinde ve harim bölümünde yer alan kemer ile taşıyıcı sisteminde Osmanlı'nın son dönemine tarihlendirilen siyah zemin üzerine beyaz renkte yazılmış çeşitli yazılar takip edilebilmektedir. Örnek olarak Edirne Eski Camii, Bursa Ulu Camii, Süleymaniye Camii, Mısır Çarşısı verilebilir.

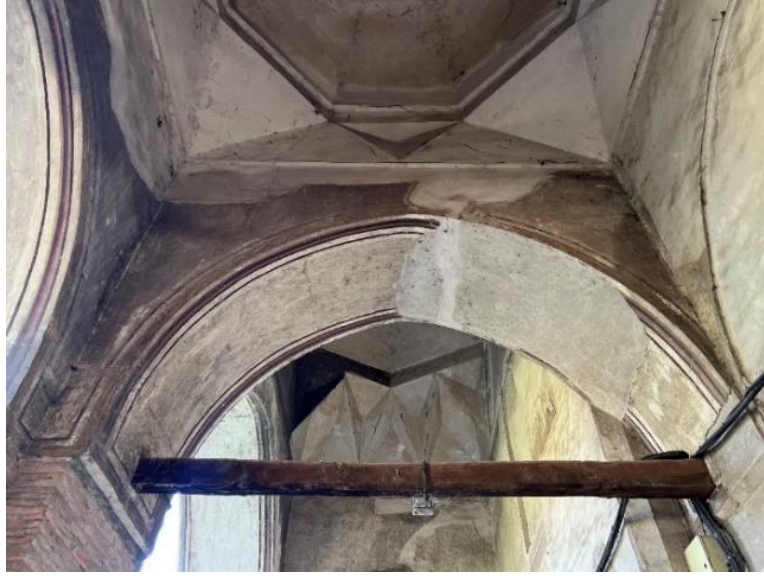
Resim 61: Son cemaat yeri kemerinde kalem işi konturları.

Son cemaat birimlerini ayıran kemerlerin yüzeyinde, kemer formuna uygun bir şekilde yapılmış, kontur çizgileri ve zemin rengi günümüze ulaşan kalem işi uygulamaları görülmektedir. Caminin hariminde yer alan kalem işi uygulamaları ile renk bakımından uyum içindedir. Avluya bakan kemerlerin üzengi taşlarında yer alan motifler Barok dönem özelliklerini yansıtmaktadır. Muhtemelen kemer yüzeyindeki kontur çizgileri ve zemin renk seçimi ile kemer üzengi taşlarında bezemeler Sultan II. Mahmud dönemine gerçekleştirilen onarım çalışmalarında yapılmıştır.

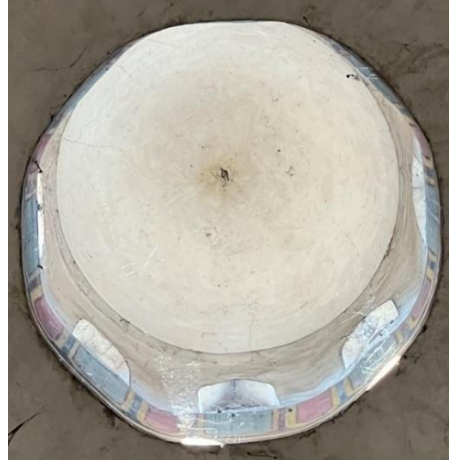
Resim 63: Sofanın üstünü örten kubbenin aydınlık feneri kasnağında kalem işi uygulamaları. Sofanın kubbeye geçiş elemanları pandantifler mukarnas dolgularla zenginleştirilmiştir. Mukarnas dolguların yüzeyinde kalem işi bezemelerin olduğu 1969 yılına ait fotoğrafta kısmen takip edilebilir.

Günümüzde sofanın üzerini örten kubbedeki aydınlık fenerinin kasnağında, kasnak pencerelerinin hizasında olacak şekilde, dikdörtgen çerçevelerle sınırlandırılmış içi pastel tonda kırmızı ve mavi renkle boyanmış yarım çerçeveler bulunmaktadır. Muhtemelen kompozisyon kasnakta yer alan kemerli pencerelerin aralarında ve kubbe iç yüzeyinde de devam etmekteydi; ancak günümüze ulaşamamıştır.

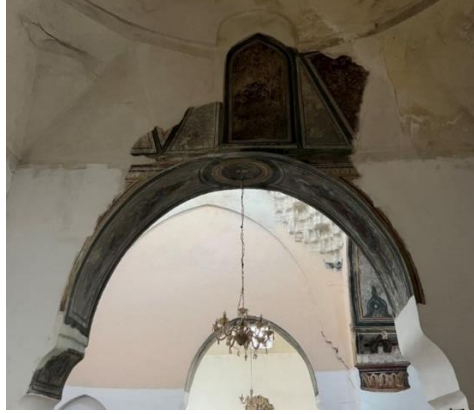
Resim 66: Batıdaki tabhanenin sofaya açılan kemerinde kalem işi uygulamaları.

Tabhane içinden kubbe kasnağında, kasnak formuna uygun bir şekilde sivri kemerli ve üçgen formu bezemeler gözlemlenmektedir. Renk ve kompozisyon seçiminden dolayı mermer taklidi kalem işi uygulamaları olarak yorumlanabilir. Bu düzenlemelerin Sultan II. Mahmud dönemindeki onarımlar sırasında yapıldığı düşünülmektedir.

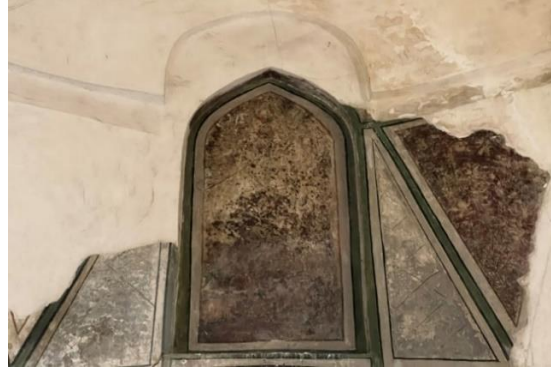
Resim 67: Batıdaki tabhanenin sofaya açılan kemerin üst bölümünde kalem işi uygulamaları.

Kemerin oturduğu üzengi taşında kademeli yatay dikdörtgen pano içinde merkezde akantus yapraklarıyla sınırlanmış bir elips motifli yer almaktadır. Bu motif, her iki yandan benzer motifler çevrelenmiş bir kompozisyon oluşturmaktadır. Aralardan çıkan yapraklı ince dal düzenlemesi dikkat çekicidir. Kompozisyonun sol üst bölümünün bir kısmı günümüzde sıvalıdır.

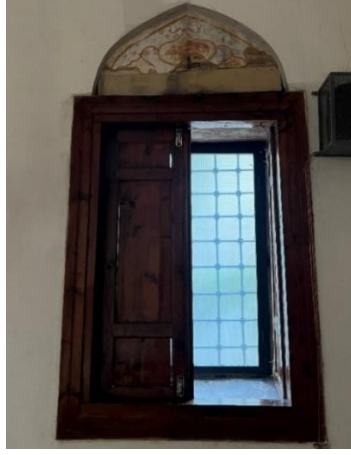
Resim 69: Batıdaki tabhanenin pencere alınlığında kalem işi uygulamaları.

Batıdaki tabhane biriminde bulunan pencere alınlığında sivri kemer formuna uygun bir şekilde yapılmış kalem işi uygulamaları gözlemlenmektedir. Renk ve kompozisyon açısından farklı olan bezemede kırmızı renk ön plana çıkmaktadır. Kıvrık dallı rumi ve palmet motiflerinin görüldüğü kompozisyonun daha erken tarihliliği düşünülmektedir. Zira kompozisyonda klasik motifleri çağrıştıran bir düzenleme bulunmaktadır. Dönem analizi yapmak zordur. Ancak bu tür uygulamaların Osmanlı'nın son dönemlerinde yapıldığı söylenebilir.

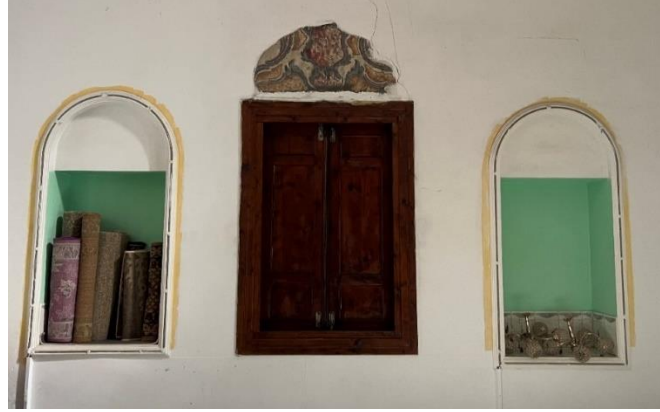
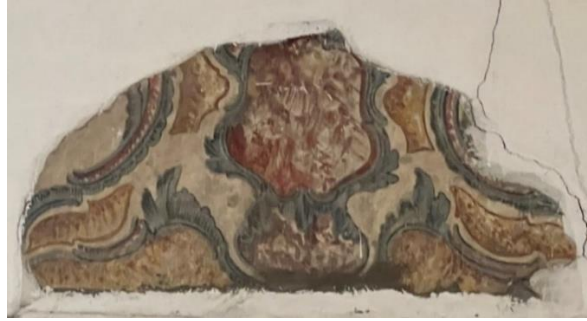
Resim 70: Doğudaki tabhanenin pencere alınlığında kalem işi uygulamaları.

Doğudaki tabhane biriminde yer alan pencere üstündeki kalem işi uygulamaları renk ve kompozisyon açısından Osmanlı Barok dönemine ait olduğuna işaret etmektedir. Günümüze çok az bir bölümü ulaşan kompozisyonun merkezinde yanlardan bozulmuş kıvrımlı elips motifi dışında akantus yaprakları ve C-S kıvrımları dönem üslubunu yansıtmaktadır.

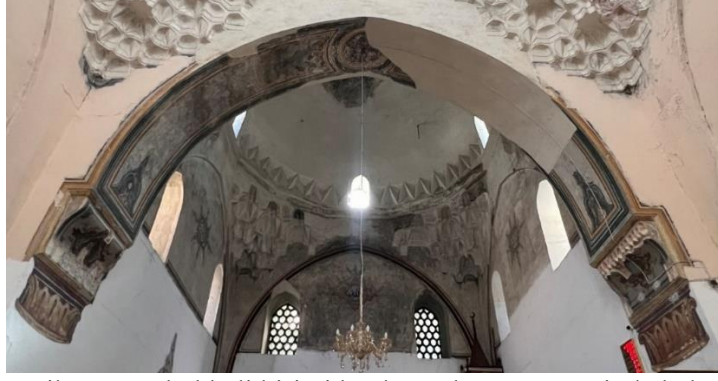
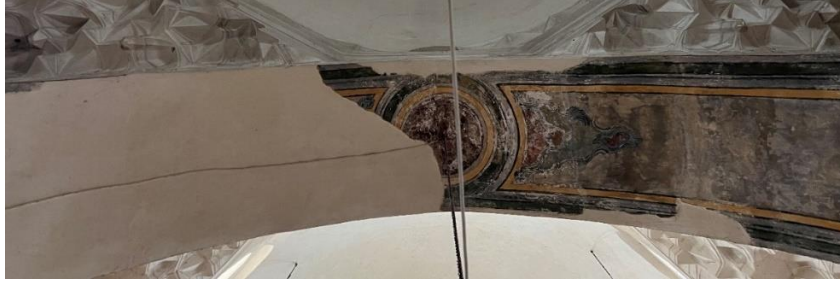
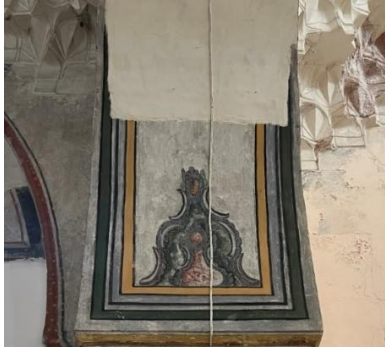
Resim 72: Sofa ile mihrap önü kubbeli birimi bağlayan kemer yüzeyinde kalem işi uygulamaları.

Mihrap önü kubbeli alanın sofaya açılan geniş sivri kemerinin iç yüzeyinde yer alan kalem işi uygulamaları Sultan II. Mahmud dönemi onarımlarına ait olmalıdır. Renk, biçim ve kompozisyon açısından Osmanlı Barok üslubunu yansıtan kemerdeki kalem işi uygulamalarının bir bölümü görülebilmektedir.

Kemerin kilit taşında yer alan iç içe geçmiş daire motifleri batıdaki tabhanenin sofaya açılan kemerinde yer alan kompozisyonla aynıdır. Kemer yarım yaylarında yer alan kompozisyonlar simetrik bir düzene sahip olduğu açıktır. Bu bölümde yer alan kartuşlar sarı renkte bordürlerle belirginleştirilmiştir. Kartuşun kemer üzengi taşı üzerinde yer alan motif ile kilit taşına yakın yerde bulunan motif uçları birbirlerine doğru bakmaktadır. Söz konusu motifler akantus yaprakları ile C-S kıvrımlarından oluşmaktadır. Kompozisyonun genelinde pastel tonlar hakimdir.

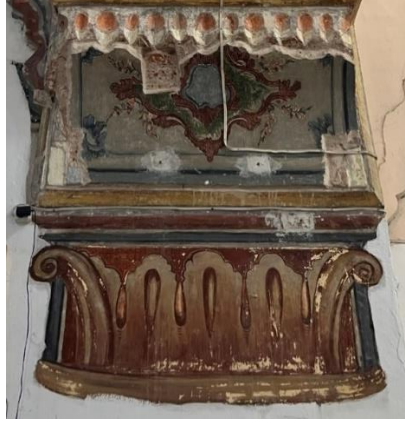
Resim 75: Sofa ile mihrap önü kubbeli birimi bağlayan kemer üzengi taşında kalem işi uygulamalarından detay.

Kemerin üzengi taşlarında simetrik olarak işlenmiş karşılıklı aynı kompozisyon dikkat çekmektedir. Kompozisyonun ilk bölümünde yatay dikdörtgen çerçeve içinde, merkezde kıvrımlı bir elips motifi yer almakta ve bunun etrafında akantus yaprakları ve kıvrımlı dallardan oluşan C-S düzenlemelerinden meydana gelmiş bir tasarım biçimi görülmektedir. Bu tasarım enine doğru genişlemektedir. Kompozisyonun dış çerçeve köşeleri akantus motifleriyle tamamlanmıştır. Üzengi taşının altında kompozit antik dönem sütun başlığını hatırlatan bir düzenleme yapılmıştır. Köşelerde iyon sarmalları ortada ise akantus yaprakları betimlenmiştir. Kompozisyondaki bu detaylar dönemin üslubunu yansıtmaktadır.

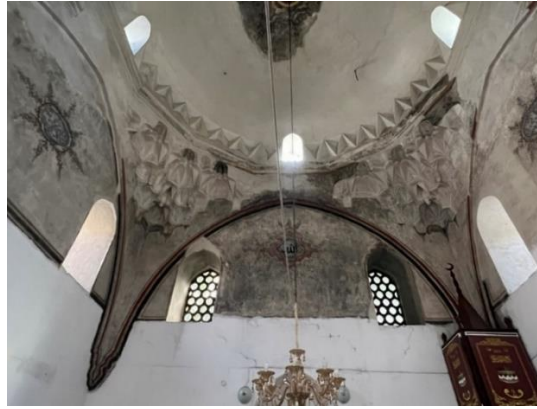
Resim 76: Mihrap önü kubbeli birimin üst örtü sistemine geçişlerinde ve kible cephesinde kalem işi uygulamaları.

Günümüzde mihrap önü kubbesinin bulunduğu alanın beden duvarları ikinci kat pencere hizasından itibaren zemin koyu beyaz tonun hâkim olduğu kalem işi uygulamalarıyla bezenmiştir. Bu bölümdeki kalem işi uygulamaları Sultan II. Mahmud dönemi onarımlarına ait olmalıdır. Kubbeye geçiş elemanları olan pandantiflerin sınırları kontur çizgileriyle belirgin hale getirilmiştir. Mihrabın üzerinde yer alan bölümde kıvrımlı kompozisyonun içinde celi sülüs harfle yazılmış Allah lafzı bulunmaktadır. Kompozisyonun etrafı C-S kıvrımlarının görüldüğü bitkisel motifle zenginleştirilmiştir. Doğu ve batıdaki beden duvarlarında yer alan üst kat pencerelerinin aralarında karşılıklı olarak yerleştirilmiş düzgün olmayan elips motifleri görülmektedir. Simetrik bir düzene sahip olan bu motiflerin çevresi çiçek açmış bitki dallarıyla genişletilmiştir.

Pendantiflerin yüzeyinde yer alan mukarnas dolguların alt ve üst bölümlerinde, kompozisyon biçimi anlaşılmayan kalem işi uygulamaları gözlemlenmektedir.

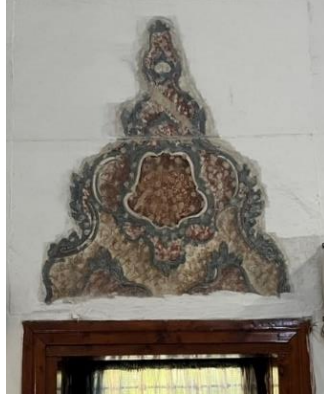
Resim 77: Mihrap önü kubbeli birimde yer alan pencere alınlığında kalem işi uygulamaları.

Doğu duvarında yer alan alt kat pencere tepe kısmında günümüze ulaşan günümüze ulaşan kalem işi bezemelere rastlanmaktadır. Kompozisyonun merkezinde düzgün olmayan elips motiften genişlemektedir. Merkezdeki motifin çevresinde akantus yaprakları ve C-S kıvrımlarından oluşan düzenlemeler dönemin üslubunu yansıtmaktadır. Kompozisyon yukarıya doğru daralmaktadır.

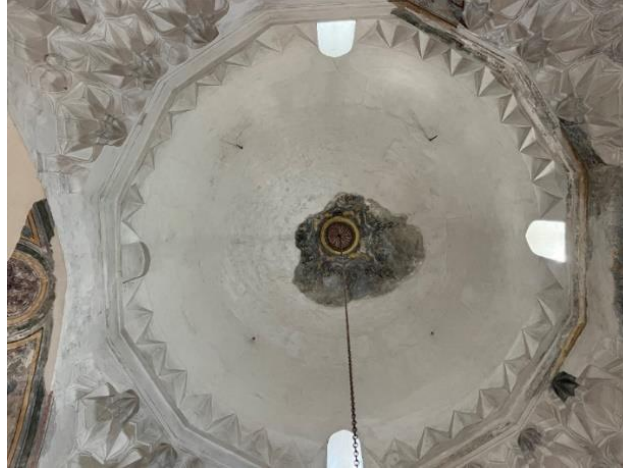
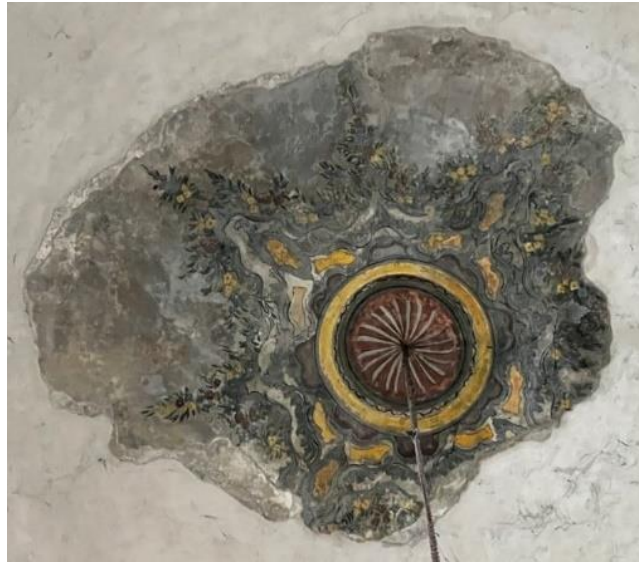
Resim 78: Mihrap önü kubbesinde yer alan kalem işi uygulamaları.

Kubbede sadece göbek kısmındaki kalem işi uygulamalarının bazı bölümleri günümüze ulaşabilmiştir. Kubbe göbeğinde yer alan daire içinde bir çarkıfelek motifi bulunmaktadır. Kompozisyon daha geniş daire motifleriyle sınırlandırılmıştır. Dairenin etrafında çiçek açmış dallar, C-S kıvrımlarından oluşan daha büyük bir kompozisyonun yer aldığı anlaşılmaktadır.

1969 yılına ait eski bir fotoğrafta kubbe göbeğinde yer alan dairesel alan takip edilebilmektedir. Dairesel alanın çevresinde çiçekli kıvrık dal motifleri yer almaktadır. Caminin müze işlevine dönüştürülmesi için gerçekleştirilen onarım çalışmaları sırasında muhtemelen kubbe yüzeyinde raspa

çalışması yapılmış ve böylece günümüze ulaşan bölümler açığa çıkarılmıştır. Eski fotoğrafta takip edebilen kompozisyonların raspa çalışması sırasında yok edildiği düşünülebilir.

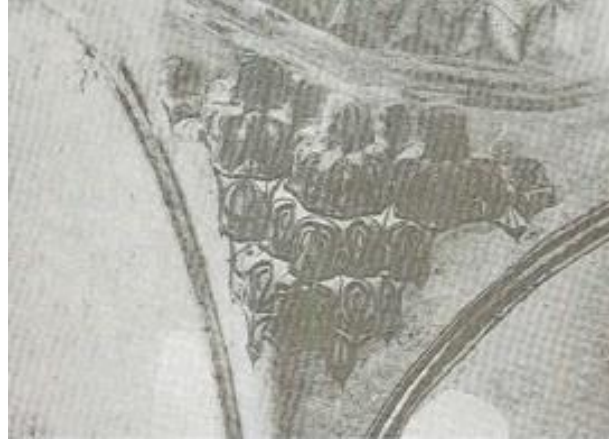
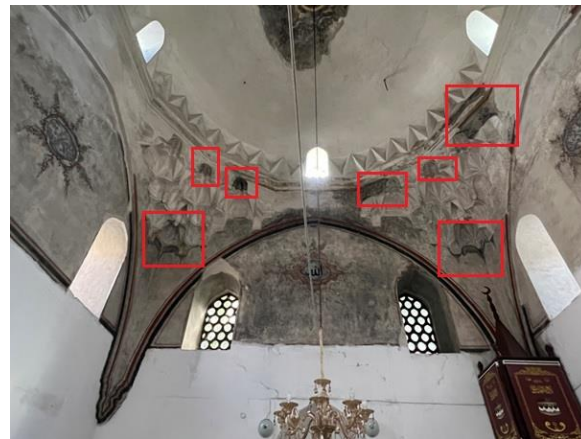
Resim 81: 1969 yılında mihrap önü kubbesi geçiş elemanlarında kalem işi uygulamaları⁶⁸.

Kubbeye geçiş elemanı olan pandantiflerin yüzeyindeki mukarnaslarda da kalem işi bezemeleri takip edilebilmektedir. Günümüze çok az bir kısmı gelebilen bezemelerin varlığı 1969 yılına ait fotoğraflarda görülmektedir. Bezemelerdeki motifler Osmanlı Barok dönemine ait karakteristik özellikler taşımaktadır.

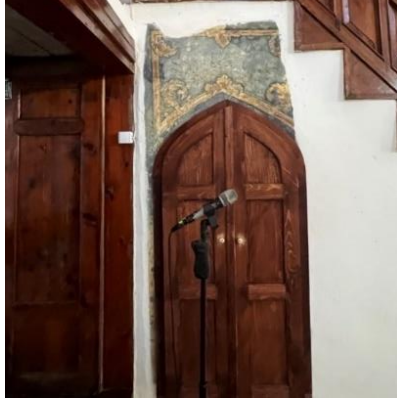
Resim 83: Minberin köşk bölümü altında kalem işi uygulamaları

Minberin köşk bölümü altında bulunan ahşap kapı kanatları üzerinde yer alan kalem işi bezemesi kompozisyon, motif ve renk seçimiyle Sultan II. Mahmud dönemine ait bir onarım çalışmasına işaret eder niteliktedir. Konturları sarı tonla belirgin hale getirilen çerçevenin alt bölümü kapının sivri kemerli tasarımıyla uyum içindedir. Çerçeve köşelerden ve orta bölümlerden akantus yapraklarıyla zenginleştirilmiştir.

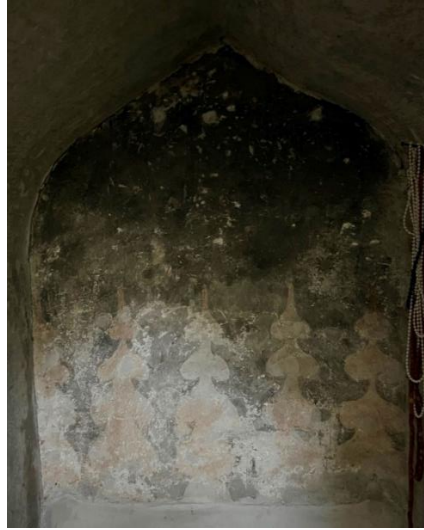
Resim 84: Minberin yaslandığı batı beden duvarında kalem işi uygulamaları.

Ahşap kanatlar açıldığı zaman minberin dayandığı batı beden duvarında sivri kemer form içinde yer alan kalem işi uygulamaları dikkat çekicidir. Yan yana dizilmiş yavruağzı tonda tığ motifini veya iptidai hatip ebrusu gibi bir deseni hatırlatan uygulamalar görülmektedir. Yukarıya doğru daralan ve palmet motiflerinin takip edildiği desenler klasik motif özellikleri göstermektedir. Bu kompozisyon yapının geneline hâkim olan Osmanlı Barok dönem özelliği gösteren kalem işi uygulamalarından farklılık göstermektedir. Dönem analizinin doğru yapılabilmesi için duvarda titiz raspa çalışmalarına ihtiyaç vardır.
