## Ahşap Direkli ve Tavanlı Bir Cami: Yozgat Divanlı Köyü Camii A Mosque with Wooden Pillar and Ceiling: Yozgat Divanlı Köyü Mosque

Sadakat Safiyye MUMCUOĞLU TÜRKER\*

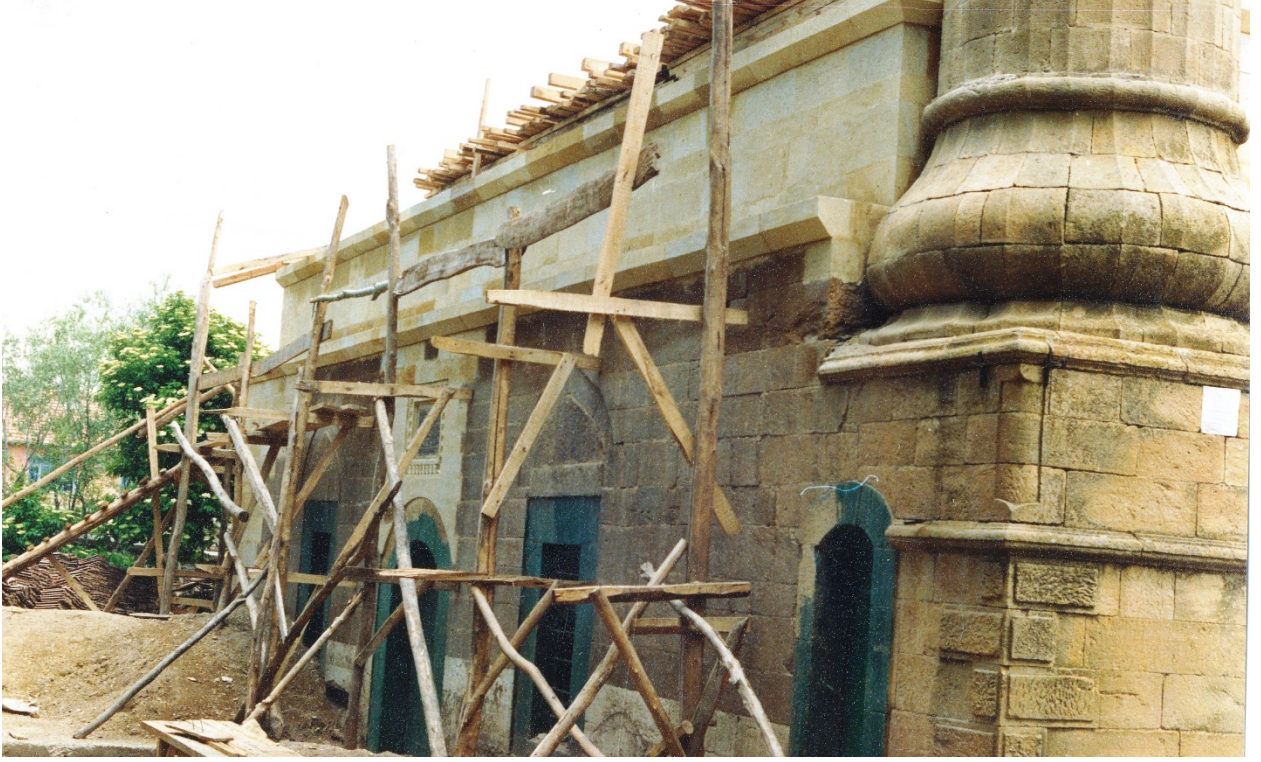
Fig. 9. Divanlı Köyü Camii'nin kuzey cephesinin restorasyon sürecinde çekilen fotoğrafı<sup>33</sup>

Yapının restorasyonu sırasında ve günümüzde çekilen fotoğrafları kıyaslandığında (fig. 9, 22-24) harim duvarının belli bölgelerinde, özellikle üst hizada ve zemine yakın yerdeki sarı kesme taşların sonradan eklendiği anlaşılmaktadır. Ayrıca kuzey duvarında silmelerin üst hizasındaki moloz taş duvarların bir sıra geriye çekilerek sarı kesme taşla tamamlandığı görülmektedir. 1990 yılı cephe çizimlerinde (fig. 15) bu moloz taş duvar örgüsü belli olmaktadır. Bazı kesme taş söveli pencerelerin bu onarımda yenilenirken sivri kemer alınlıklarının yeniden doldurulduğu anlaşılmaktadır (fig. 10). Harim alanının çatısındaki ahşap kirişler üzerindeki toprak dolgu kaldırılmıştır (fig. 11).

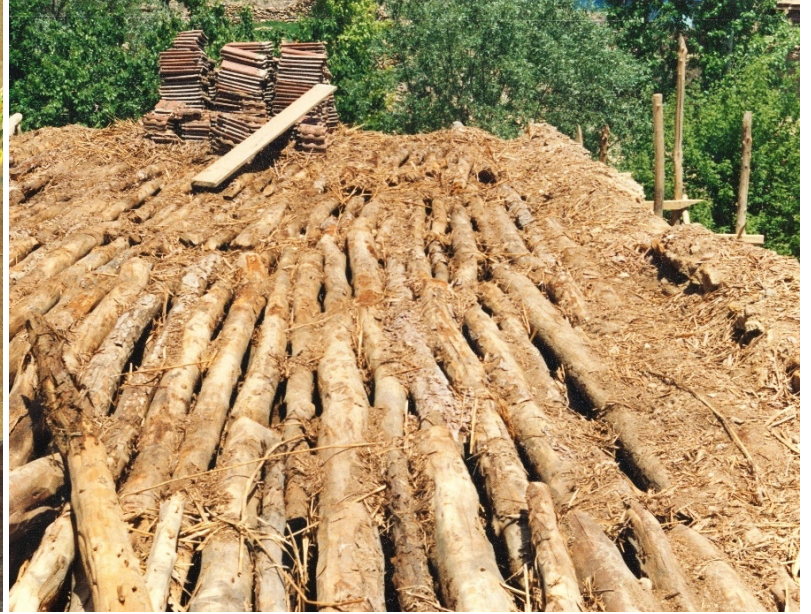
Fig. 11. Restorasyon sürecinde ahşap çatı<sup>35</sup>

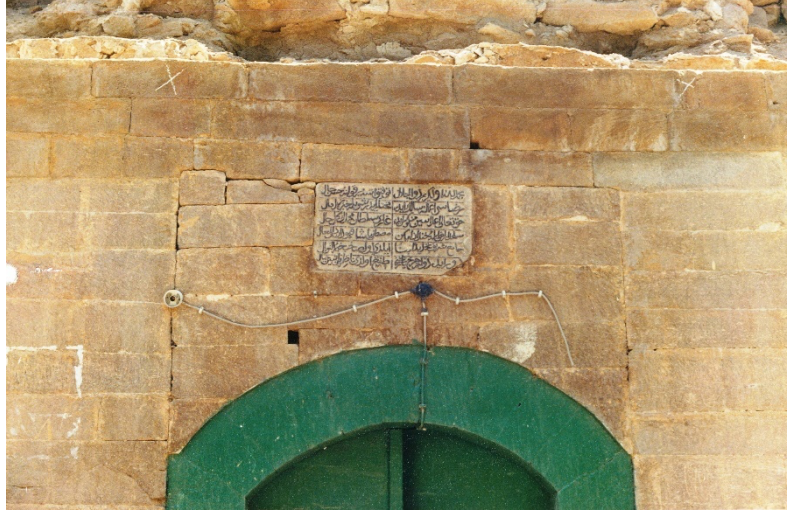
Fig. 12. Restorasyon sırasında giriş kapının durumu<sup>36</sup>

Yapının restitüsyon çalışması hakkında literatürde herhangi bir bilgi bulunmamaktadır. Caminin günümüzdeki halini Miladi 1678-9 tarihinde aldığı bahsedilmektedir<sup>13</sup>. Yapının eski ve yeni fotoğrafları ile mevcut durumu analiz edildiğinde harim alanının plan, taşıyıcı ve örtü özelliklerini çoğunlukla koruduğu, bazı mimari elemanlarda değişiklik yapılmış olabileceği düşünülmektedir. Restorasyon sırasında ve öncesinde çekilen fotoğraflara bakıldığında (fig. 12) girişteki basık kemerli kapının tam üst hizasına denk

gelen ve kitabenin de bulunduğu duvarın bir kısmının yandaki duvar örgüsü ile farklılaştığı görülmektedir. Bu durum girişteki kapının daha önce farklı bir tarz açıklığa sahip olduğu daha sonra basık kemerli olarak değiştirilmiş olabileceğini düşündürmektedir. Benzer şekilde bazı kesme taş pencerelerin sivri kemer alınlıklarının yapının beden duvarlarından daha farklı renk ve örgüye sahip olduğu ve restorasyon sırasında çekilen bir fotoğrafta bu kısmın gelişi güzel doldurulduğu anlaşılmaktadır (fig. 2-4, 10). Buradan yola çıkarak pencerelerin ilk inşa edildiği dönemde sivri kemer alınlıklarında da pencerelerin olmuş olabileceği ya da mevcutta var olan duvar dokusunun zamanla değiştirilmiş olabileceği düşünülmektedir.

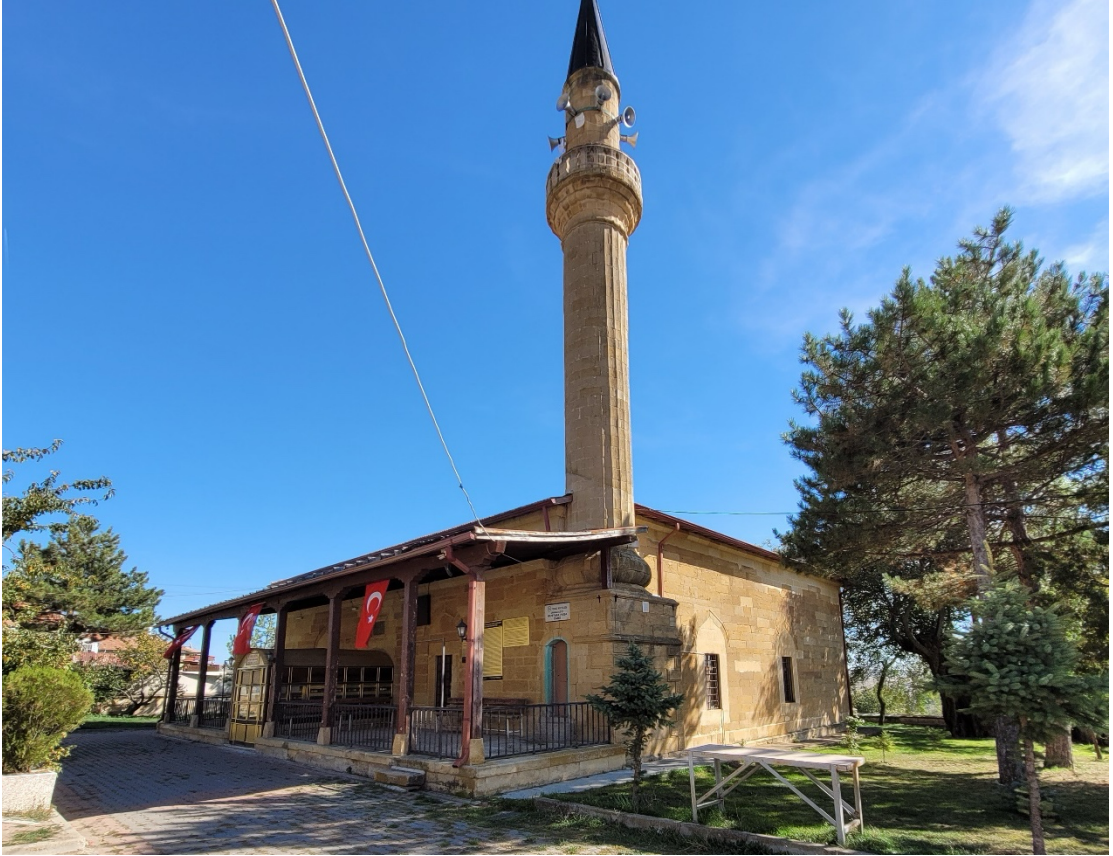
Fig. 20. Yapının kuzey ve batı cepheleri, 2024

Yapıya göre daha az yüksekliğe sahip olan son cemaat yeri alanı yapının kuzey duvarı ve minare kaidesi boyunca uzanmaktadır. Yedi adet kare dikmelerle oluşturulan bu alanın zemini orta kısma göre daha yüksek bir konumda yer almaktadır. Orta kısımda yakın dönemde eklendiği anlaşılan tonoz örtülü metal rüzgarlık bulunmaktadır. Bu alanın sağındaki basık kemerli kapı açıklığı ile minareye çıkılmaktadır. Tek şerefeli olan minarenin kaidesi dikdörtgen, gövdesi ve peteği silindirik ve yivli bir formdadır. Kaideden gövdeye armudi formda bir geçiş bulunmaktadır. Minare konik bir külahla sonlanmıştır (fig. 20).

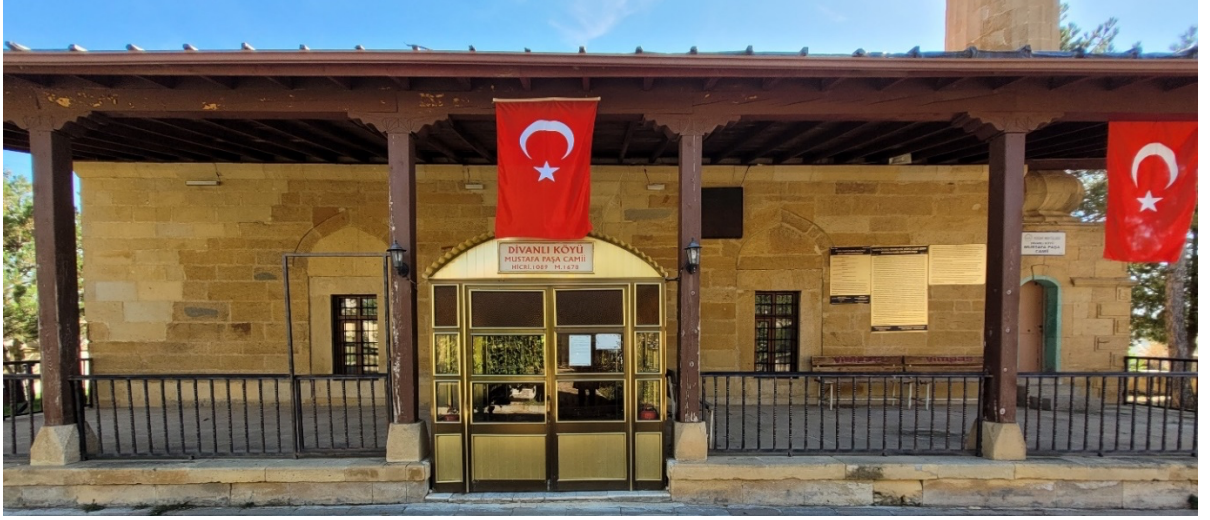
Fig. 21. Yapının kuzey cephesi ve son cemaat yeri, 2024

Giriş cephesi olan kuzey cephede (fig. 21) öne doğru uzanan son cemaat yeri, arkada kalan harim alanı duvarı ve sağda bulunan minare kademeli olarak yükselmektedir. Harim duvarı son cemaat yeri duvarına göre çok az bir miktarda geride kalmaktadır. Son cemaat yerinin orta kısmında tonozlu bir rüzgarlık ve bu alanın üst hizasında harim duvarında inşa kitabesi yer almaktadır. Cephenin harim duvarının iki yanında birer adet sivri kemer alınlıklı düz atkılı pencere, sağdaki minare kaidesinde basık kemerli kapı açıklığı yer almaktadır. Minare kaidesi son cemaat yerinin çatısına göre daha aşağıda konumlandırılmıştır. Cephede harim duvarının ve son cemaat yeri duvarının üst hizasında bir sıra kesme taş silme bulunmaktadır.

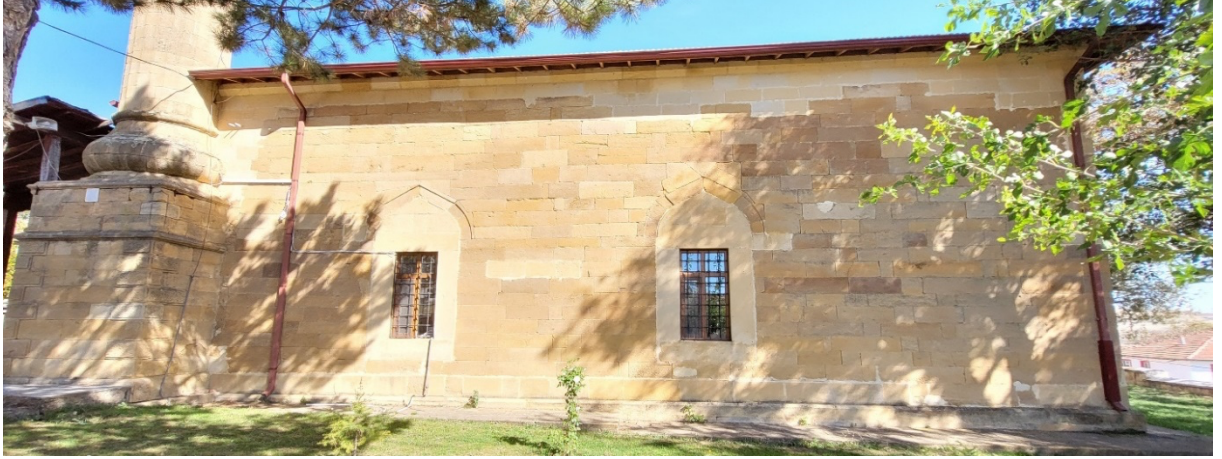
Fig. 22. Yapının batı cephesi, 2024

Mihrap cephesi olan güney cephede (fig. 23) sağda öne çıkan harim duvarı solda geride kalan minare yer almaktadır. Yapının batı cephesinde (fig. 22) solda öne çıkan minare ve son cemaat yeri, sağda geride kalan harim duvarı görülmektedir. Harimin güney ve batı duvarları doğu duvarı ile aynı özelliklere sahiptir. Tüm cephelerde harim alanı ve son cemaat yerinin ahşap saçağı bir miktar çıkma yapmaktadır.

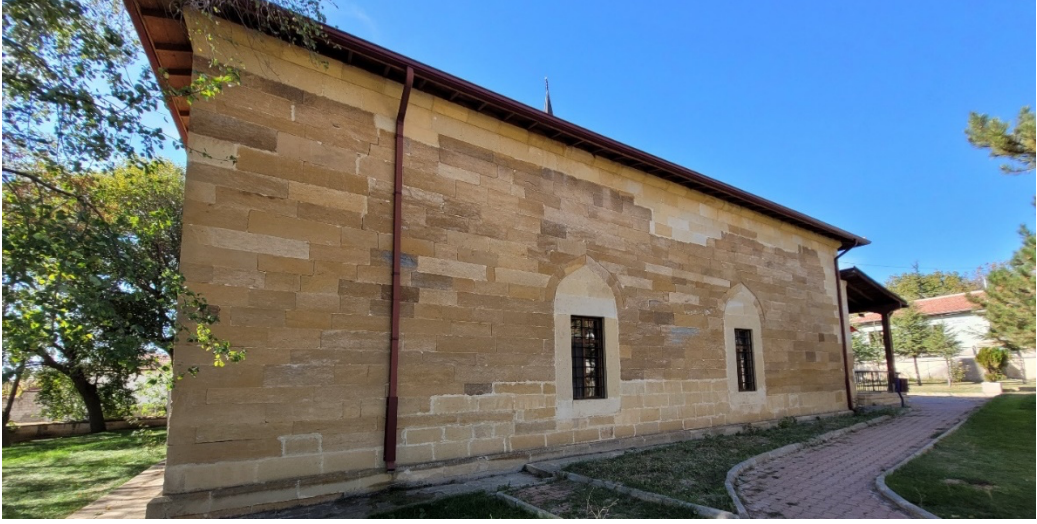
Fig. 24. Yapının doğu cephesi, 2024

Caminin doğu cephesinde (fig. 24) solda harim duvarı sağda son cemaat yerinin ahşap dikme, giriş ve çatısı görülmektedir. Harim duvarının alt hizasında simetrik olarak konumlandırılmış iki adet sivri kemer alınlıklı düz atkılı pencere yer almaktadır. Cephede harim duvarının üst hizasında bir sıra kesme taş silme bulunmaktadır.

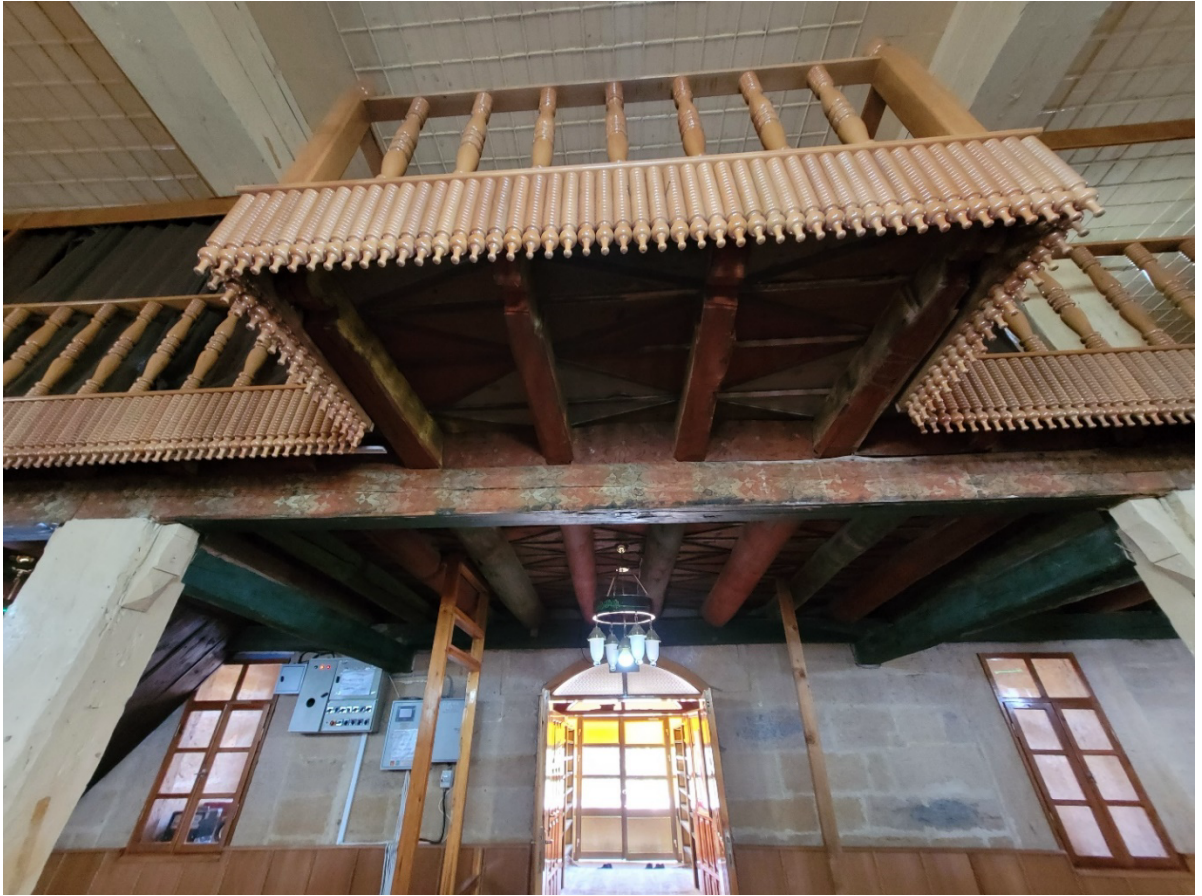
Fig. 30. Kadınlar mahfilini taşıyan ahşap kirişler, 2024

Divanlı Köyü Camii güney yönde hafif azalan eğimli bir bahçede bulunmaktadır. Yapı bahçesinde kuzeyde abdest alma muslukları, muhtarlık binası, güneydoğusunda hazire alanı ve güneybatısında eski bir dut ağacı yer almaktadır (fig. 19). Yapının kuzeyinde dışta son cemaat yeri, içte mahfil alanı ve kuzeybatısında ise minare bulunmaktadır (fig. 20-21). Camiye giriş, yakın zamanda eklenen rüzgârlık bölümünün içinde kalan basık kemer açıklıklı kapıdan sağlanmaktadır. Yaklaşık 160 cm olan bu açıklıkta çift kanatlı iki kapı yer almaktadır (fig. 30).

Dikdörtgen formda olan cami mihraba dik uzanmaktadır. Eşite yakın aralıklarda mihraba dik uzanan ahşap kirişler ve aynı yönde sıralanan ahşap direkler yapının üç sahından oluşmasında etkili olmuştur. Yapının harim alanının tabanı yaklaşık 13.4m x 15.7m boyutundadır (fig. 37). Üç sahin da aynı yüksekliktedir. Yapının güney duvarının ortasında ahşap kaplı mihrap nişi, doğusunda güney duvarına bitişik ahşap vaaz kürsüsü ve batı duvarına yakın konumda ahşap minberi bulunmaktadır. Kuzey duvarında alt katta giriş kapısının her iki yanında zeminden bir basamak yukarıda konumlanan ve ahşap korkulukla ayrılan bir mahfil alanı, doğu yönünde dört tarafı ahşap korkulukla çevrelenen ve yerden yüksekte tutulan müezzin mahfili yer almaktadır. Kuzey duvarın üst katında duvara bitişik ahşap kadınlar mahfili yer almaktadır (fig. 26). Mahfil katına geçiş kuzeybatı köşedeki ahşap merdiven aracılığıyla sağlanmaktadır. Mahfil katı girişe yakın olan dikdörtgen ahşap dikmelerin hizasına kadar uzanmakta olup orta kısmı harim alanına doğru çıkma yapmaktadır (fig. 30).

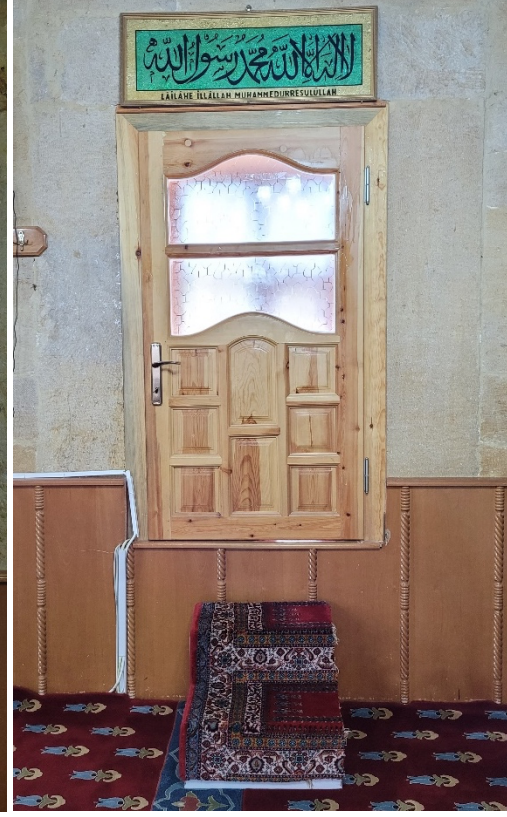
Fig. 32. İmam odasına açılan kapı, 2024

bulunmaktadır. İç mekâna doğru peş peşe açılan pencereler iki kanatlı ahşap olup dış kısımlarında demir parmaklık bulunmaktadır. Pencere açıklıkları arasında kalan alan yaklaşık 1.5m<sup>2</sup> olup bu alan günümüzde bireysel okuma alanı gibi kullanılmaktadır (fig. 31). Bunlardan sadece batı duvarının kuzeyinde yer alan açıklığın iç tarafında pencere yerine kapı kullanılmıştır. Duvar içinde kalan bu alan imam odası olarak değerlendirilmiştir (fig. 32).

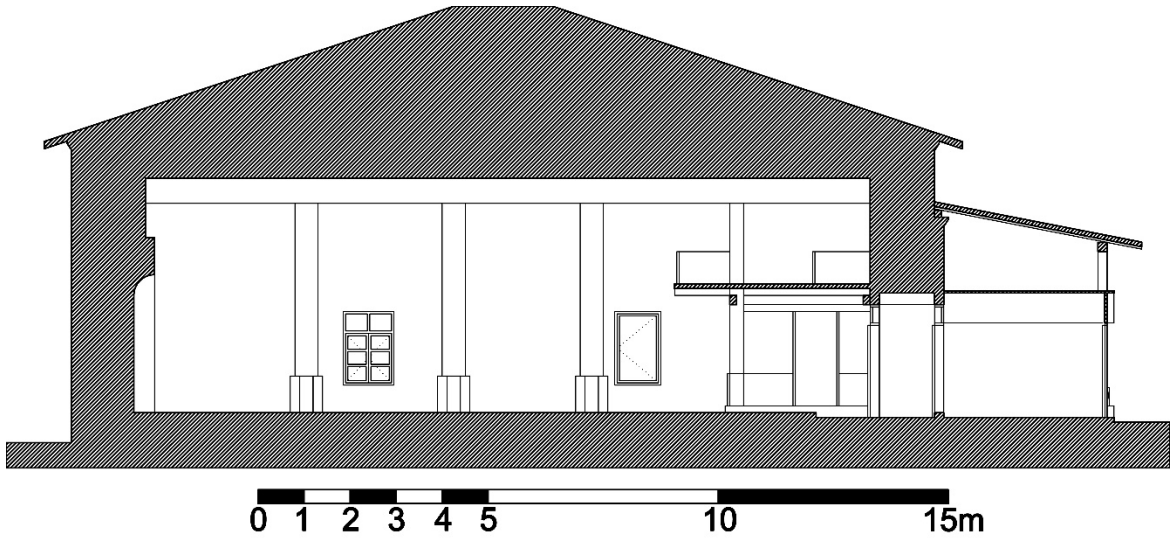
Fig. 38. Yapının batı cephesine bakan rölöve kesiti, 2024 (Yazar tarafından oluşturulmuştur)

Çalışmanın ilk aşamasında Divanlı Köyü Camii'nin yerinde yapılan ölçümleri temel alınarak yapının rölövesi alınmıştır (fig. 20-35). Bu verilere dayanarak yapının plan, kesit ve görünüş çizimleri oluşturulmuştur (fig. 36-39). Bu çizimler doğrultusunda, caminin mimari özellikleri detaylı biçimde tespit edilmiştir. Karşılaştırma ve değerlendirme aşamasında, Divanlı Köyü Camii ile benzer taşıyıcı ve örtü sistemine sahip olan Yozgat'ın Şefaati ilçesindeki Tokmak Hasan Paşa Camii, Afyonkarahisar'ın Basmakçı ilçesindeki Recep Bey Camii, Denizli'nin Acıpayram ilçesindeki Yazır Camii, Ankara'nın Ayaş ilçesindeki Ortabereket Köyü Camii, Konya'nın Karatay ilçesindeki Aslanlı Kışla (Saray) Camii ve Kadınhanı ilçesindeki İbrahim Paşa Camii karşılaştırmalı analiz yöntemiyle incelenmiştir. Daha sonra Divanlı Köyü Camii ve diğer ahşap direkli düz tavanlı camilerin mimari özelliklerine ilişkin bir tipoloji tablosu oluşturulmuş ve bu tablo üzerinden yapıların ortak ve ayrılan yönleri belirlenmiştir. Söz konusu

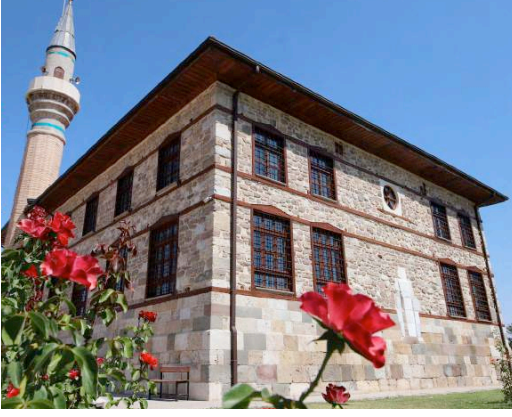
Fig. 48. Konya Aslanlı Kışla Camii'nin mihrap cephesi<sup>52</sup>

Fig. 49. Konya Aslanlı Kışla Camii'nin iç mekânı<sup>53</sup>

Konya'nın Karatay ilçesinde yer alan Aslanlı Kışla Camii, 1819 yılında Kadı Abdurrahman Paşa tarafından inşa ettirilmiştir. Mihraba dik üç sahından oluşan yapının beden duvarlarında, alt hizadaki pencerelerin denizlik seviyesine kadar düzgün kesme taş, üst kısmında ise moloz taş duvar örgüsü kullanılmıştır. Üstü kırma çatı ile örtülen caminin düz ahşap tavanı, sekiz adet ahşap dikme ile desteklenmektedir. Yapının minberinde sade ahşap işçiliği, yan sahnalarının tavanında ahşap çıtalarla oluşturulmuş kaset süsleme, orta sahnin tavanında kalem işi süslemeler, tavan göbeğinde ise ahşap oyma işçiliği ve kalem işi süslemeler görülmektedir<sup>21</sup>. Fotoğraflara göre, yapının alt hizasında on sekiz, üst hizasında on dokuz adet düz atkılı dikdörtgen pencere, ayrıca güney cephenin üst kısmında ortada bir adet dairesel pencere bulunmaktadır (fig. 48-49).
