Çıkmalı yapıların sismik hasarları üzerine:

2023 Kahramanmaraş Depremleri Sonrası Notlar

On the Seismic Damage Sustained by Cantilever Projections: Notes on the aftermath of the 2023 Kahramanmaraş Earthquakes

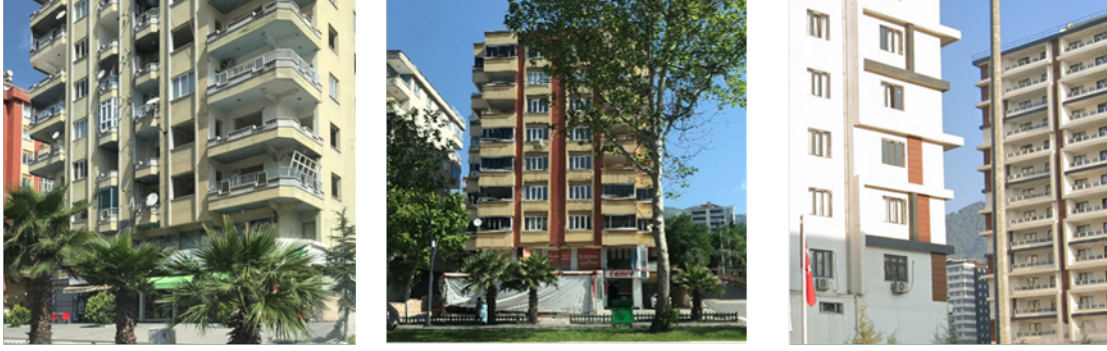
Konsol çıkımlar, mimari tasarıma estetik ve işlevsel değer katan temel unsurlardır. İç mekânda kullanım alanını genişletmek veya iklim koşullarına uyum sağlamak amacıyla, bu mimari özellikler bir binada çeşitli katmanlar halinde kendini gösterir (Şekil 1).

Şekil 1. Betonarme binalarda konsol çıkma örnekleri, Kahramanmaraş, 2024.

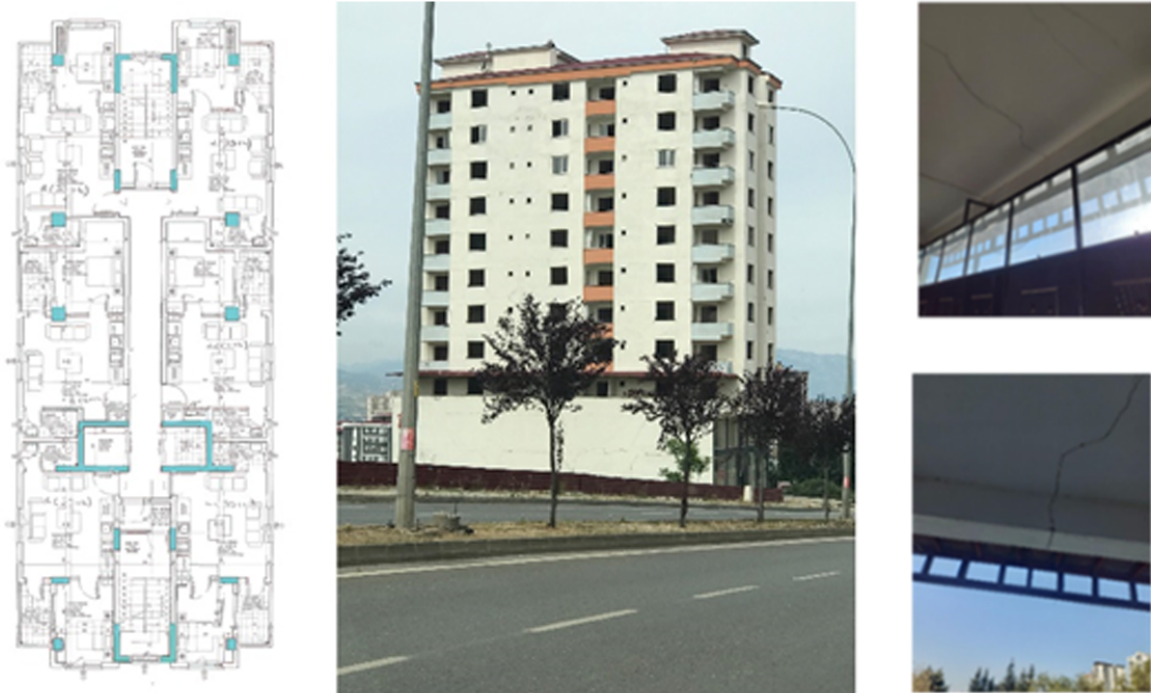
Ele alınan ilk örnek açık ve kapalı çıkmaların tüm cephelerde var olduğu bir apartman binasıdır. Binada, iç alan kullanımını artırmak amacıyla çıkma uygulaması tüm cepheleri çevreleyecek şekilde çevrilmiştir. Ancak, betonarme yapılarda birden fazla cephede çıkmaların varlığı, bir binanın deprem performansı üzerinde olumsuz bir etkiye sahip olmaktadır (Doğan ve diğ., 2007). Ayrıca, tek bir cephede dar ve uzun olarak tasarlanan bir konsol döşeme, yanal yüklerin yokluğunda bile eğilmeye neden olabilmektedir (Özmen & Ünay, 2007). Söz konusu binanın normal kat planı ve hasar fotoğrafları incelendiğinde, cephelerde sürekli olarak uzun ve dar biçimde tasarlanan açık ve kapalı çıkmaların, binanın sismik performansını olumsuz etkilediğini söylemek mümkündür. Birinci kat döşemesinde yer alan aralıklı çatlaklara daha yakından bakıldığında, binanın aldığı ağır hasar açıkça görülmektedir (Şekil 2).

Şekil 2. Birden fazla cephede konsol çıkmalara sahip bir apartman binası, Kahramanmaraş 2024.

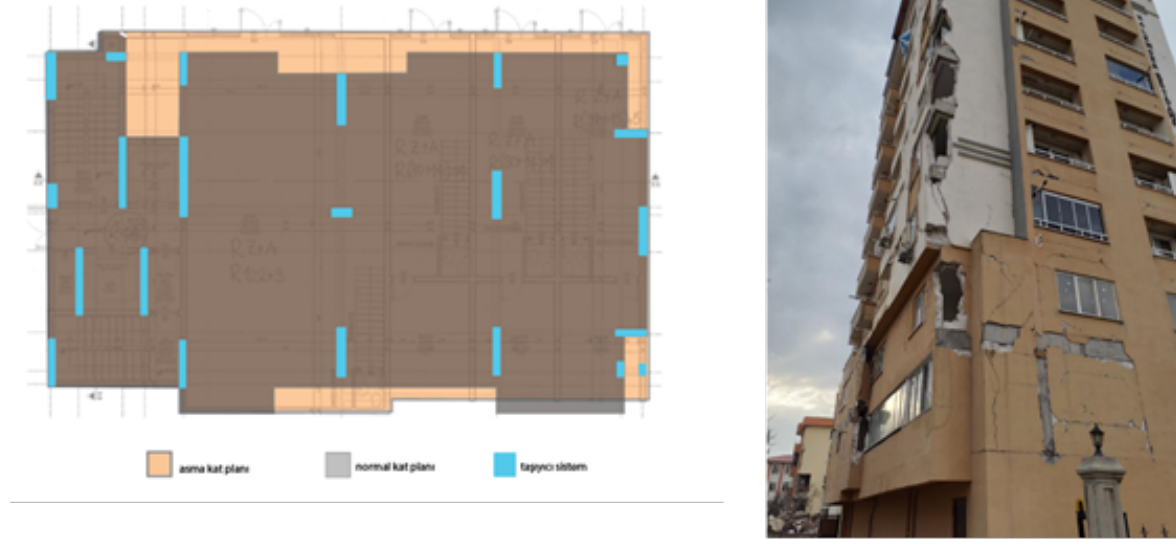
Şekil 4, farklı kat planlarıyla tasarlanmış çıkmaların üzerine çıkma yapılan bir binanın deprem sonrası maruz kaldığı ağır hasarı örneklemektedir. Çerçeve sistemli betonarme binalarda, döşemeler deprem sırasında perde duvar (diyafram) gibi davranırken, kolonlar kiriş gibi davranır (Erman, 2005). Deprem kuvvetlerinin bina üzerindeki etkisi doğrudan binanın

kütlesiyle ilişkili olduğundan, büyük ölçekli depremler sırasında bina üzerinde etki eden düşey kuvvetler kritik olabilmektedir. Bu nedenle, binanın ağırlığı arttıkça deprem kuvvetlerinin oluşturduğu moment de artmaktadır (Erman, 2005). Sonuç olarak, yüksek katlı binalarda ve taban alanı azalmış binalarda etki eden kuvvetler kaçınılmaz olarak binanın sismik performansını olumsuz etkileyecektir.

Şekil 4. Çıkma plan düzenlerinde uyumsuzluk örneği, Kahramanmaraş 2024.
