## **YERALTI METRO PROJELERİ İSTASYON YAPILARINA AİT KABUK SİSTEM DETAYLARININ SU YALITIMI SORUNLARI AÇISINDAN İNCELENMESİ**

## EXAMINATION OF SHELL SYSTEM DETAILS OF UNDERGROUND METRO PROJECTS STATION STRUCTURES IN TERMS OF WATERPROOFING PROBLEMS

Bu alıřmada su yalıtım detayları ve sorunları aısından incelenen metro projeleri ve istasyon yapıları řunlardır:

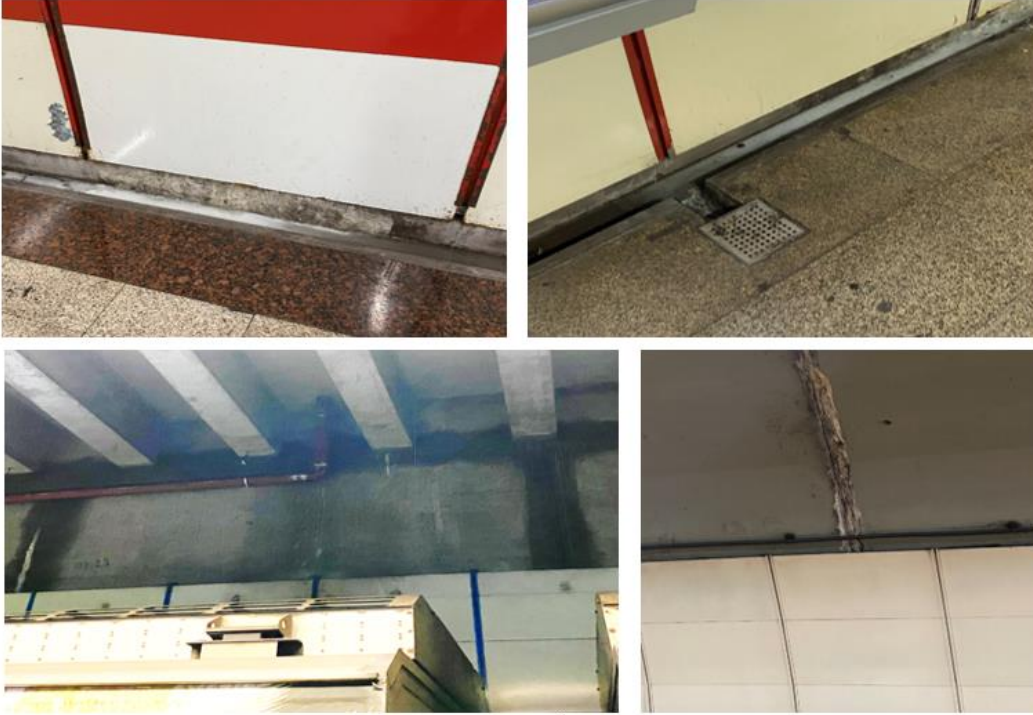
Yaklaşık 23 yıldır aktif olarak yolcu kullanımında olan hattın Taksim ve Gayrettepe Metro İstasyon yapılarındaki yalıtım sorunları incelendiğinde; her iki istasyonda da benzer yalıtım problemleri görüldüğü tespit edilmiş ve bu problemler ile sonradan geliştirilen çözümler uygulanmış ve önlemler alınmıştır. Aç-kapa yöntemiyle uygulanmış perde duvarlar ve tünel cidarlarında su sızıntıları tespit edilmiştir. Bu sızıntılar genellikle alüminyum levha kaplamalı mekanik duvar arkasında kaldığından yolcular tarafından fark edilememektedir. Çözüm olarak betonarme duvarlardan sızan suların, döşemede mekanik kaplama altına tasarlanan prekast su kanalları vasıtasıyla tahliye edildiği gözlemlenmiştir. Şekil 3'de görüldüğü üzere kanallarda kimi zaman yoğun kireçli su akıntılarına rastlanmıştır.

Yine tavanlarda uygulanan alüminyum metal kaplamaların korozyona uğraması ve yolcu güvenliği açısından tehlike yaratması sebebiyle söküldüğü tespit edilmiştir. Bu kaplamalar yerine, günümüz modern mimari tasarımının bir parçası olan havalandırma kanalları ve elektrik tavalarının kullanıldığı, açık ve müdahale edilebilir tavan tipine geçilerek iyileştirilme yapılmıştır.

### Şekil 3. M2 Metro Projesi, Taksim ve Gayrettepe Metro İstasyonları Su Yalıtımı Sorunları (Gökhan Mermi)

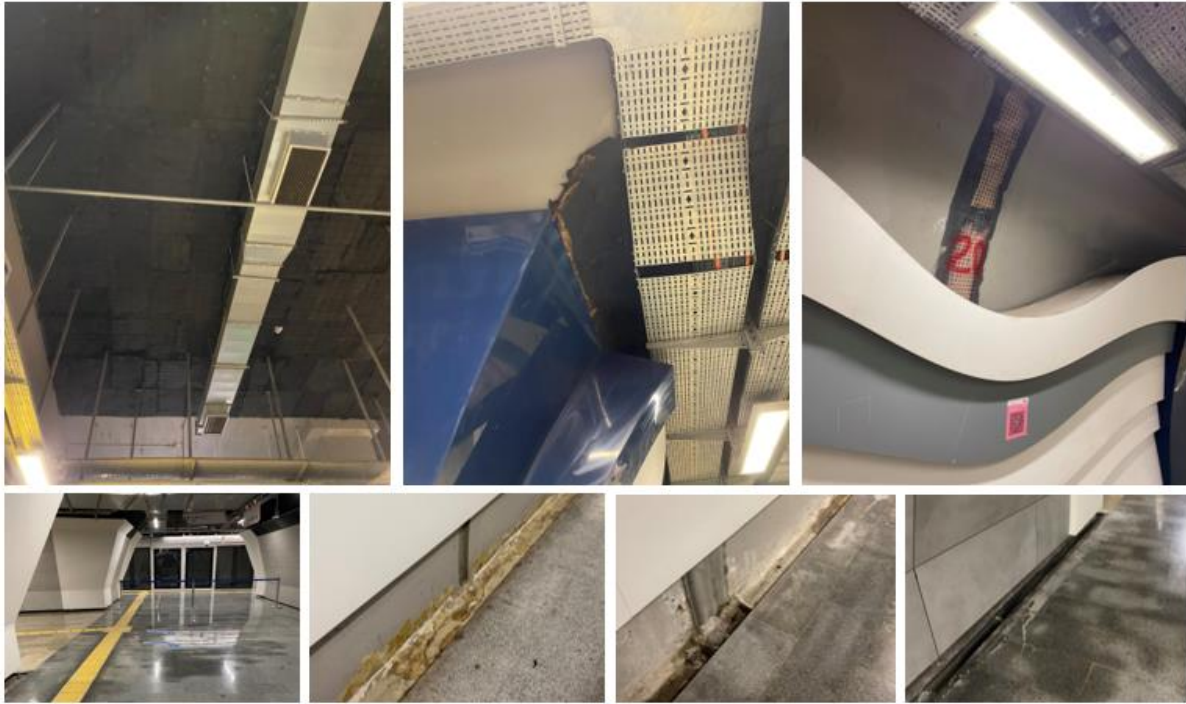
İlk incelemelerde hattın Mecidiyeköy bağlantı istasyonu yapısı ile Yıldız ve Fulya istasyonları arasında su yalıtımı bakımından farklılıklar bulunduğu gözlemlenmiştir. Bu farklı uygulamaların suyun drenajı konusunda alternatif bir çözüm oluşturmada fayda sağlayamadığı gözlemlenmiştir.

Yaklaşık 1 yıldır işletmesi devam eden hattın istasyon yapılarındaki yalıtım sorunları incelendiğinde; Mecidiyeköy İstasyonu'na yeni entegre edilen Fulya İstasyonu'nda gerekli tedbirlerin alındığı tespit edilmiştir. Yer altı metro projelerinin istasyon yapılarında aç-kapa yöntemiyle yapılan perde duvarlardan çok, tünel cıdarlarında su sızıntıları tespit edilmiştir. Bu sızıntıların yönlendirilmesi ve hızlı tahliyesi için ilk kez bu projenin Mecidiyeköy İstasyonu'nda döşemede epoksi esaslı drenaj kanalı uygulaması yapılmıştır. Bu yeni imalat yönteminde kireç, küf ve mantar oluşumu etkisi görsel olarak daha çok dikkat çekmektedir. Bu nedenle Fulya ve Yıldız istasyonlarında yine konvansiyonel olan prekast kanal imalatı gerçekleştirildiği gözlemlenmiştir. Ayrıca yine soğuk derz birleşimlerinde, Levent-Hisarüstü Metro Projesi'nde kullanılmaya başlanılan drenaj levhası kaplama uygulamasının yapıldığı görülmektedir. (bkz. şekil 6) Projede ayrıca ilk kez hem istasyon yapılarının hem de bağlantı tünellerinin tavanlarında su itici özellikli siyah cam tülü kaplamalı taş yünü kullanıldığı gözlemlenmiştir. Böylece tavanda görülebilecek su yalıtım sorunlarının kamufle edilmesi ile beraber malzemenin ses yutma özelliğinden de faydalanılmak istendiği düşünülmektedir.

**Şekil 6.** M7 Metro Projesi, Mecidiyeköy ve Fulya Metro İstasyonları Su Yalıtımı Sorunları (Gökhan Mermi)

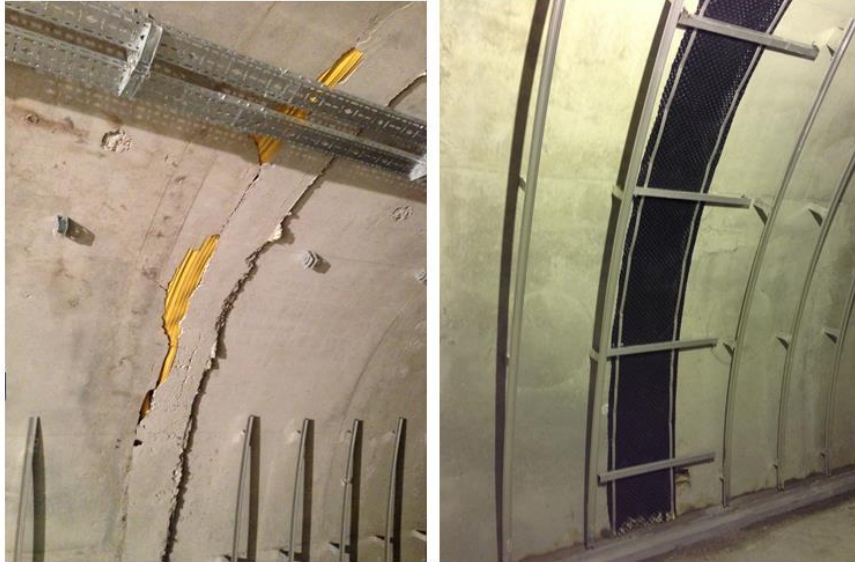
2014 yılında tamamlanan M6 Metro Projesi saha incelemelerinde tespit edilen istasyon içerisinde yolcular açısından da gözlemlenebilen; ince iş imalatlarına yansarak sorunlara neden olan su yalıtım problemlerine değinilmiştir. Bu sebeplerden biri, Şekil 7’de de görülen pvc membran esaslı su tutucu bandın soğuk derz arasında istenilen verimlilikte suyu engelleyememesi nedeniyle dışarıdan müdahalede bulunulması gerekliliğidir. Bu gereklilikle derz üzerinde drenaj levha kaplama uygulaması yapılmıştır. Uygulamayla birlikte derzden sızabilecek olan suyun döşemede görülen prekast kanala tahliyesi sağlanmaktadır.

**Şekil 7.** M6 Metro Projesi, Soğuk derzlerde su tutucu membran üzeri drenaj levhası giydirme. (Gökhan Mermi)

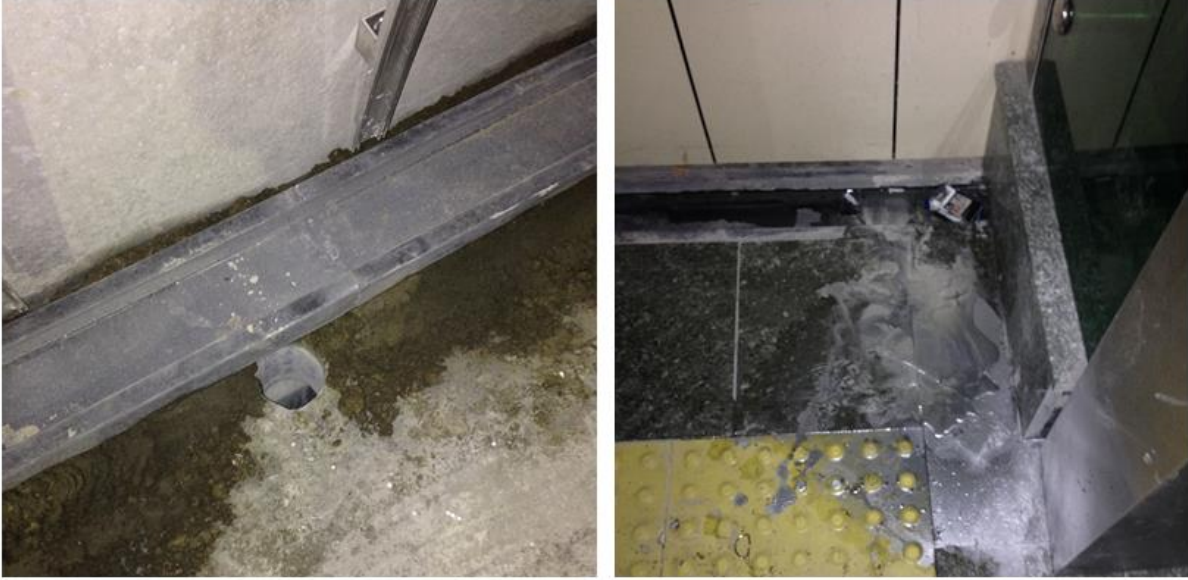
Suyun tahliyesi ve yönlendirilmesi açısından prekast kanalların meyillerinin içerisinde açılan süzgeç delikleri yönünde ve yeterli açıda olması gerekmektedir. Bu uygulama çözümüne gidilmediği takdirde suyun döşeme kaplaması altına sızması

sonucunda su yalıtım tedbirlerine rağmen, istenmeyen bir sonuç meydana gelecektir.

**Şekil 8.** M6 Metro Projesi, Prekast drenaj kanallarında hatalı süzgeç aksı ve tıkalı süzgeç örneği.(Gökhan Mermi)

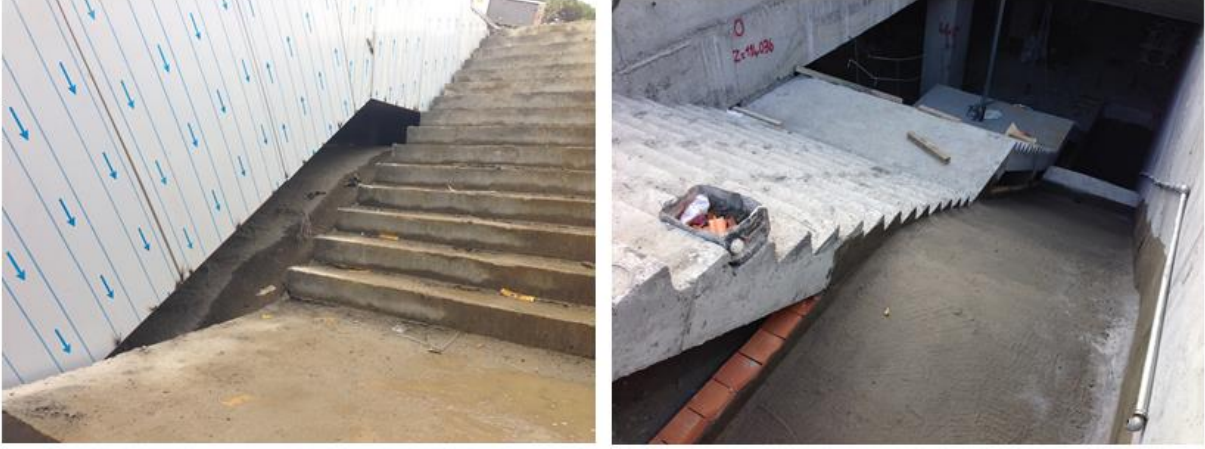
İstisnalar dışında yer altı metro projelerinin, istasyon yapısına yolcu girişleri düşey sirkülasyon elemanları; merdivenler ve yürüyen merdivenler vasıtasıyla sağlanabilmektedir. Dış mekandan gelen yolcuların çevre koşullarından korunması amacı ile oluşturulmuş üst saçakların altından başlayan ve iç mekan ile bağlantıyı sağlayan bu merdiven döşemeleri genellikle bir alt katta yer alan istasyon giriş holünün tavan döşemesi işlevini üstlenmektedir. Dolayısıyla burada su yalıtımı bakımından gereken önlemlerin alınmaması; yüzey veya yağmur sularının betonarme yapıya sızarak yolcu konforunun olumsuz yönde etkilenmesine, aynı zamanda yapısal hasarlara neden olacaktır. Merdiven girişlerinde tasarlanan polimer drenaj kanalları bu konuda ciddi bir önlem oluşturmaktadır. Bununla birlikte özellikle çözümlenmesi gereken bir diğer nokta ise yürüyen merdiven ile betonarme merdiven arasındaki boşluklardır. Çözüm olarak; yürüyen merdiven altında kalan betonarme döşeme üzerine, su yalıtımı sağlanması için çift kat çimento esaslı sürme su yalıtımı uygulaması yapılmaktadır. Yapılan incelemelerde ayrıca suyun betonarme merdiven altından yapıya ilerlememesi için; merdiven altındaki boşluklara tek sıra tuğla örüldüğü ve zeminden 15-20cm yüksekliğe kadar sürme esaslı yalıtım uygulandığı tespit edilmiştir.

**Şekil 9.** Dış mekan merdiven ve yürüyen merdiven altı betonarme döşemenin su yalıtımı. (Gökhan Mermi)
