# Ankara Sulu Han (Hasan Paşa Hanı), Tahtakale Çarşısı ve Çevresi: 1929 Yangını Öncesi

Ankara Sulu Inn (Hasan Pasha Inn), Tahtakale Commercial Center and  
Environs: Before 1929 Fire

Mehmet Tunçer

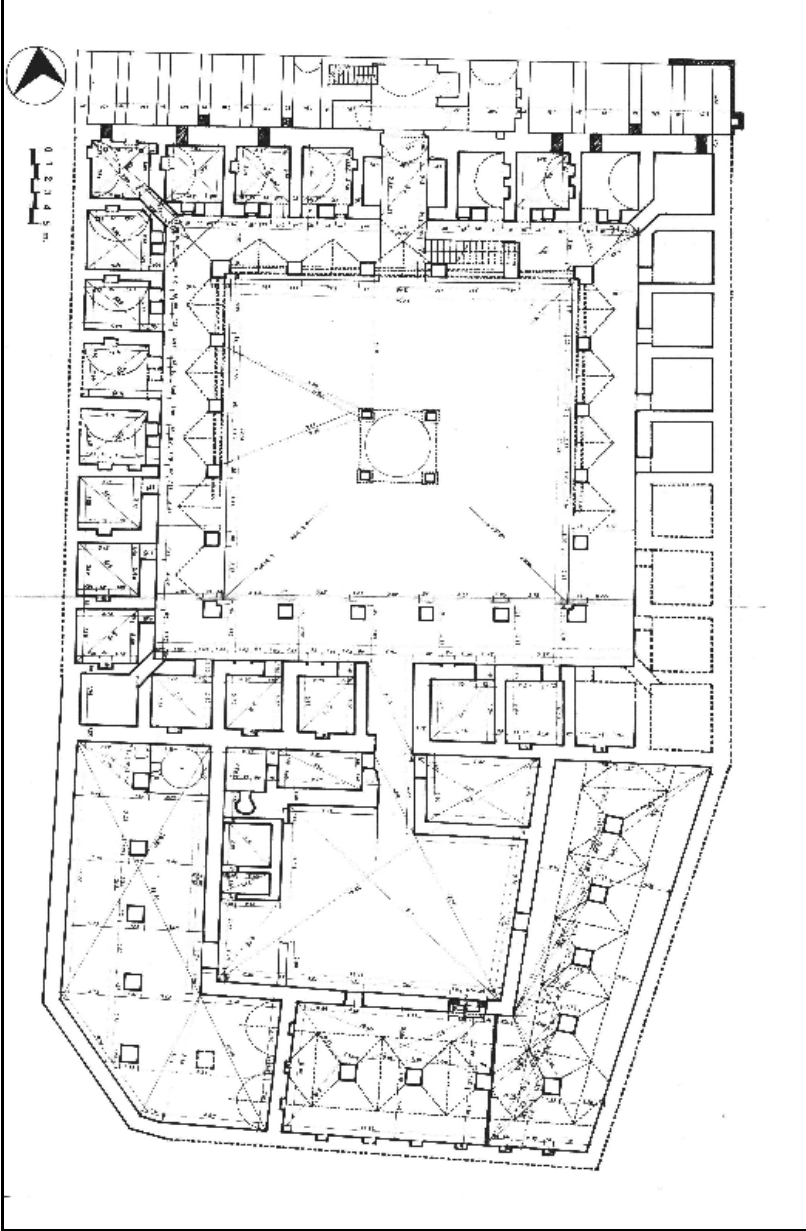
Plan 1: Sulu Han Restorasyon Projesi (Zemin Kat)

Hasan Paşa Hanı, vakfiyesine ve Tahrir Defterlerine göre 63 odalı bir Handır ve bitişiğinde 10 dükkân bulunmaktadır. Ancak, Sulu Han'ın Orta Doğu Teknik Üniversitesi, Mimarlık Fakültesi, Restorasyon Bölümü tarafından hazırlanmış olan restitüsyonunda (Öney, 1971)<sup>5</sup> ise, Hanın bu sayıdan çok daha fazla (102 adet) odası bulunduğu görölmektedir (Bkz. Plan 1. Sulu Han Restorasyon Projesi).

Han, iki ana bölümden meydana gelmektedir. Birinci kısım kareye çok yakın planlıdır. İkinci kısım ise, asimetrik bir plana sahiptir ve ana bölüme bitişiktir.

Ana bölümdeki oda sayısı, Hasan Paşa Vakfiyesinde belirtilen 63 sayısına eşittir. Ayrıca, Hanın zemin katının giriş cephesinde Vakfiyede adı geçen 10 dükkânın izleri tesbit edilmiştir. Adı geçen bu dükkânların, Hanın batı kenarında bulunan üç bölümlü arasta olduğu düşünölebilir.

Sulu Han asimetrik bir plana sahiptir. Kare planlı (kareye çok yakın) bir ana bölüm ve buna bitişik asimetrik bir ikinci bölümden oluşmaktadır. Bu ikinci bölüm, güney uçta arazinin şekline ve yanından geçen sokaklara uyularak köşeleri pahlandırılmıştır ve ana bölüme göre daha dardır.

Kare planlı ana bölüm ortasında büyük bir avlu bulunmaktadır. Avlu ortasında iki katlı olarak kare desteklerle taşınan haç tonozlu bir revak sırası ile çevrilidir (Bkz. Plan 1. Sulu Han Restorasyon Projesi (Zemin Kat)).

Bu revak sırasının arkasında, sivri beşik tonozlu odalar dizisi bulunur. Ana bölüme bitişik ikinci kısımda da, ortada daha küçük bir avlu ve

etrafında zemin katta U şeklinde, aynalı haç tonozlu iki bölüm bulunmaktadır.

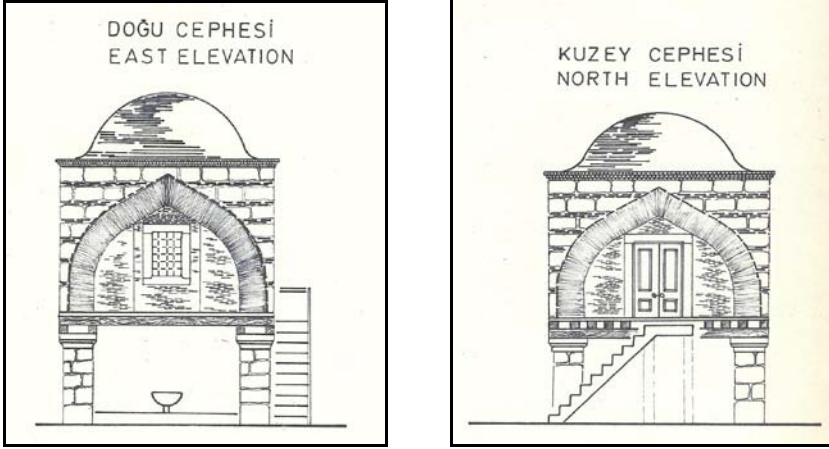
Plan 2: Sulu Han Köşk Mescidi (Restitüsyon)  
Kaynak: ODTÜ Restorasyon Bölümü-Vakıflar Genel Müdürlüğü Arşivi

Ana bölümde avlu ortasında bulunan Köşk Mescidin XVI. Yüzyıl yapısı olduğu belirtilmektedir (Öney, 1971: 85 ve Ergenç, 1973: 7) (Bkz. Plan 2. Köşk Mescidi Restitüsyonu).

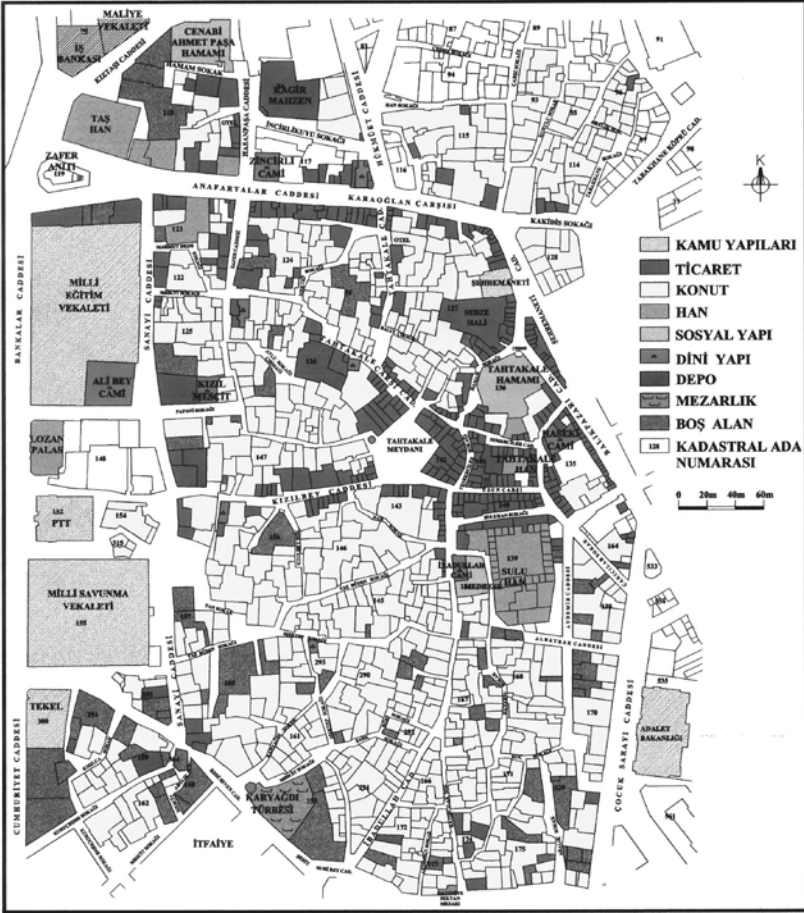
Harita 1: 1929 Tarihli Kadastral Haritalarda Sulu Han ve Çevresi

Bu kesimin gelişimi ile ilgili bilgilerimizi, 1929 tarihli kadastral haritadaki doku ile karşılaştırdığımızda, Sulu Han ve çevresi ile Tahtakale Çarşısının en az yüz yıl önceki fizikî durumunu koruduğunu söylemek mümkün görülmektedir (Tunçer, 2001) (Bkz. Harita 1. 1929 Tarihli Kadastral Haritalarda Sulu Han ve Çevresi).

1929 tarihli kadastral harita, Tahtakale Çarşısı'nı yangından önceki fiziki durumunu gösterdiği için tarihsel önem taşımaktadır. Bu yangın, 1929 yılı ortalarında, Sulu Han civarında başlamış ve bütün çarşı bir gecede yanmıştır.<sup>9</sup>

Sağlam kalan kısımlarında ise, 1950'lere kadar sebze ve meyve satıldığı bilinmektedir (Gülekli, 1949: 128) (Fotoğraf 1). Kadastral Haritalarda, ticari kullanımların Ulus Meydanı, Karaoğlan Çarşısı, Balıkpazarı, Tahtakale Çarşısı ve Sulu Han'a kadar ana cadde kenarları ve sokak aralarında yoğunlaştığı görülmektedir (Bkz. Harita 1).

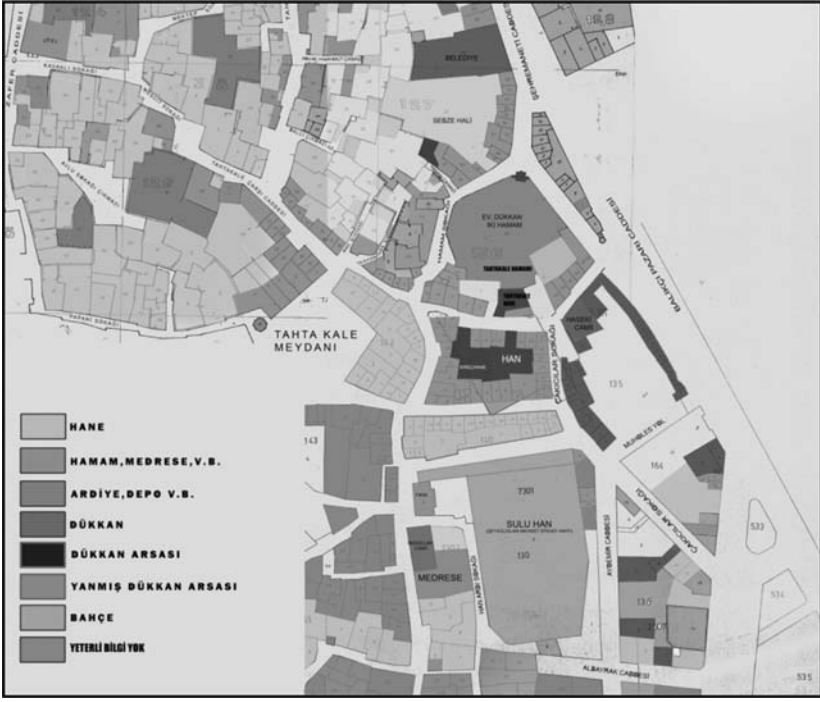
Harita 2: 1929 Tarihli Kadastral Haritalarda Sulu Han ve Çevresi  
Kaynak: Kuyud-u Kadime Arşivinden elde edilen haritalar üzerinde kişisel çalışma

Hallaç Mahmud Camii'nin önünde, haritalarda "Tahtakale Meydanı" olarak belirtilen bir açıklık bulunmaktadır. Bu meydan, belki de daha önce bir yangın sonucu oluşmuştur, ancak bu konuya ilişkin herhangi bir bilgi bulunamamıştır (Bkz. Harita 2. 1929 Tarihli Kadastral Paftası).

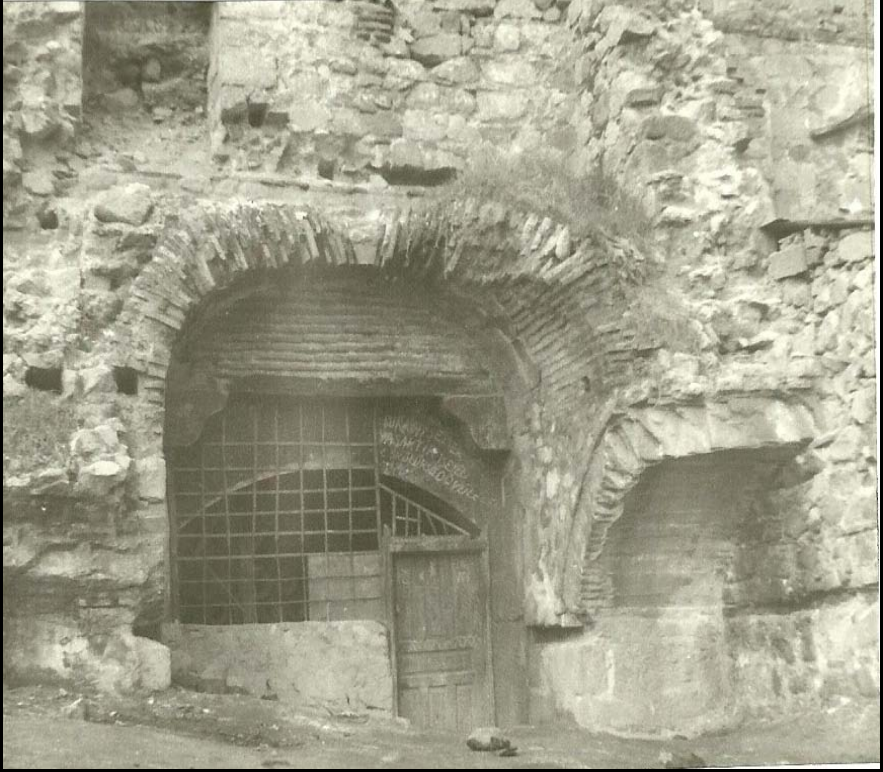
Fotoğraf 2: Sulu Han Özgün Girişi (1971)  
Kaynak: Vakıflar Genel Müdürlüğü Fotoğraf Arşivi

Hanın restorasyon sonrası girişi, Hal karşısında Posta Caddesi'nden bir ana giriş kapısı ile eğimli bir iniştir. Özgün giriş, daha önce bahsedildiği

gibi zemin katta bulunmaktadır ve yol kotundan 5-6 metre kadar aşağıdadır. Üst katlardaki odalar revaka açılmakta ve buraya bakan pencereleri bulunmaktadır (Fotoğraf 2).

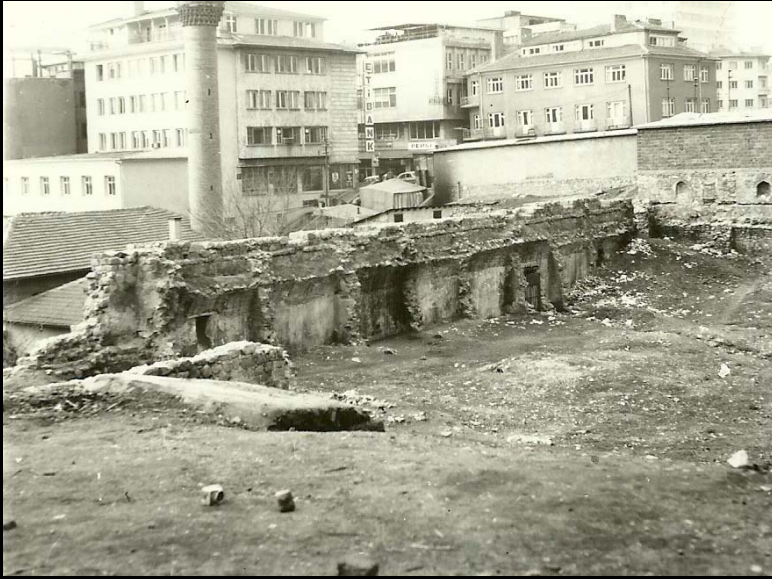
Restorasyon öncesinde, batı ve kuzey cephesi tamamen yıkılarak sadece dış duvarlar kalmıştı. Güney kısımlar ise, yarıdan itibaren toprak altında kalmış ve kapanmıştı (Fotoğraf 3-4-5).

Fotoğraf 3: Sulu Han Batı Cephesi (Yıkım Öncesi) (1971)  
Kaynak: Vakıflar Genel Müdürlüğü Fotoğraf Arşivi

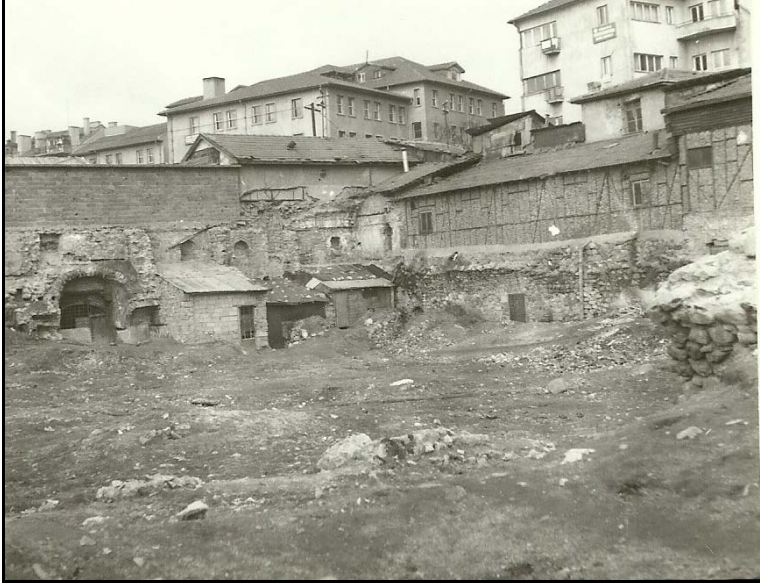
Fotoğraf 4: Sulu Han Kuzey Doğu Köşesi (Tamamıyla yıkılmış durumu) (1971)  
Kaynak: Vakıflar Genel Müdürlüğü Fotoğraf Arşivi

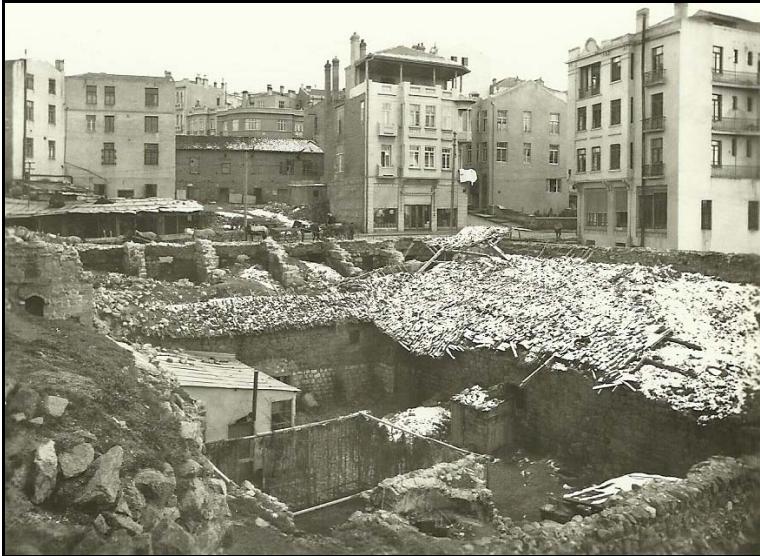
Fotoğraf 5: Sulu Han Ön ve Arka Avlunun Harap Durumu (1971)  
Kaynak: Vakıflar Genel Müdürlüğü Fotoğraf Arşivi

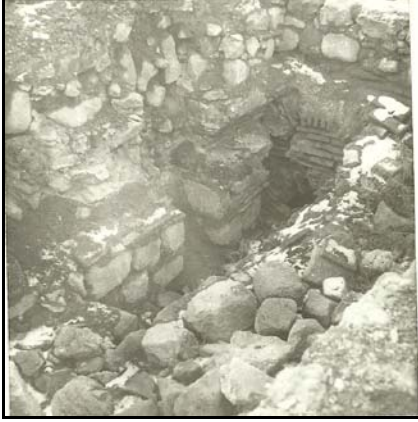
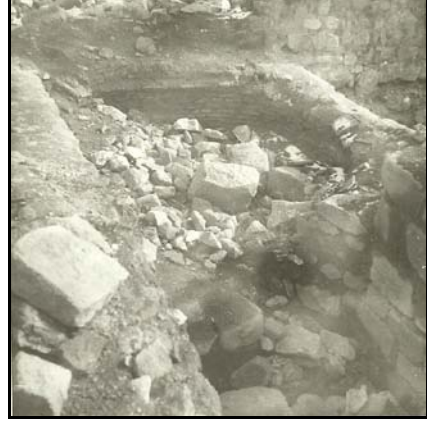
Her iki kısımda da Han duvarları moloz taştan yapılmış, bazı yerlerinde taşların arası derz edilmiştir. Desteklerde bir kesme taş, üç sıra tuğla kullanılmıştır (Bkz. Fotoğraf 6-7).

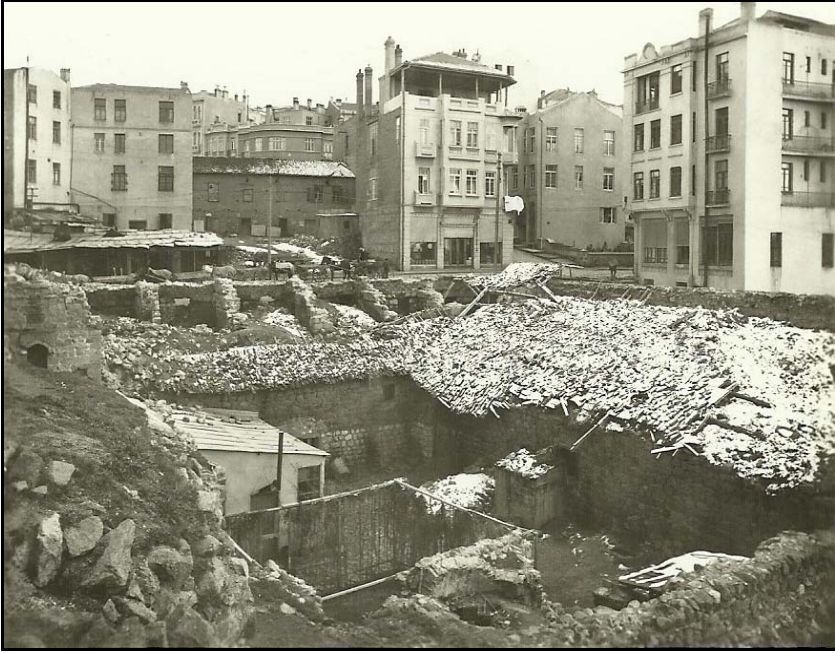
b. Çatı Kaplaması: Özgü çatı kaplamasının alaturka kiremit olduğu bilinmektedir (Bkz. Fotoğraf 8. Sulu Han'ın yıkılmadan önceki fotoğrafı-1956).

Fotoğraf 8: Sulu Han'ın Yıkılmadan Önceki Fotoğrafı (1956)  
Kaynak: Vakıflar Genel Müdürlüğü Fotoğraf Arşivi

Restorasyonda, alaturka kiremit boyunda kesilmiş ve boyanmış aternit çatı kaplama malzemesi olarak kullanılmıştır.

Hafif ve izolasyon sağlayıcı olduğundan bu malzemenin tercih edildiği yetkililerce belirlenmiştir.
