Vakıflar Dergisi

Yıl: Haziran 2018 • Sayı: 49

Çoruh Barajları Suları Altında Kalan Tarihi Üç Caminin Taşıma Ve Rekonstrüksüyon Uygulamaları Hakkında Bir Değerlendirme

An Evaluation Of The Relocation And Reconstruction Applications Of Three Historical Mosques Submerged Under The Water Of Çoruh Dams

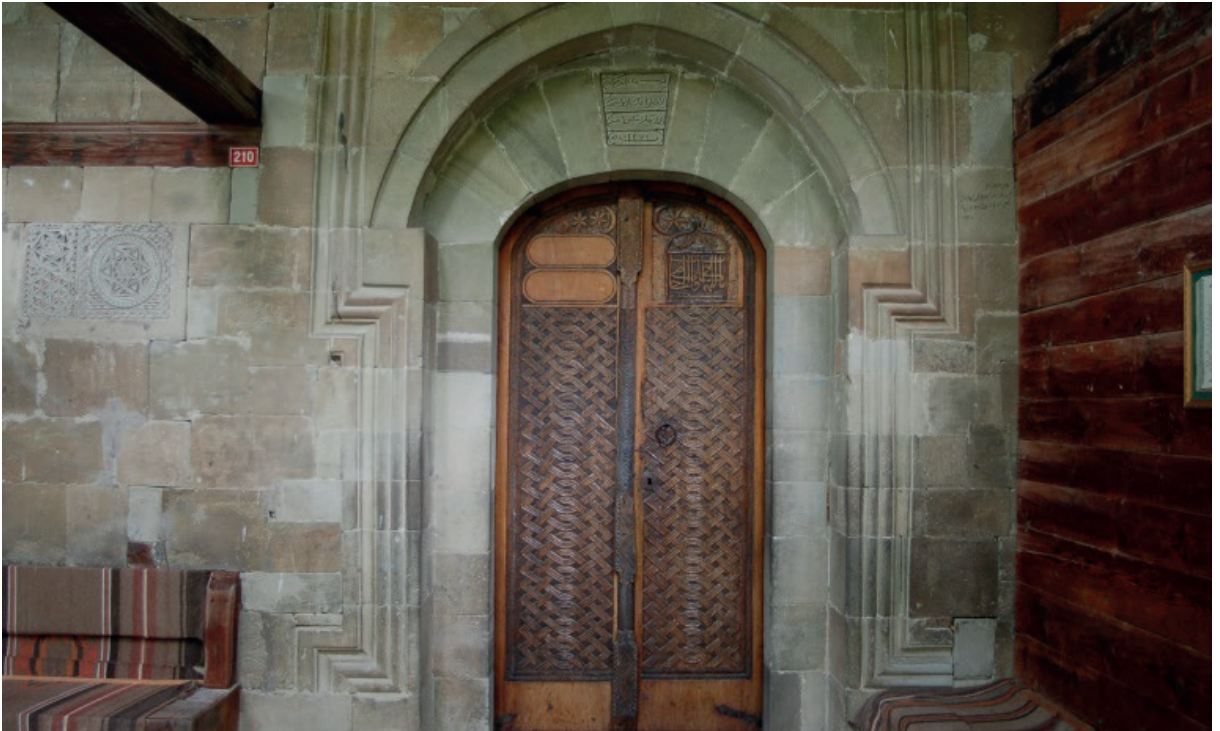
Resim 5. Zeytinli türbelerinden devşirilen Zeytinlik Köyü Camii portali [10]

Kuzey cephe; gerek camiye girişi sağlayan Zeytinli türbelerinden devşirme şipolyen portali, gerekse ahşap dikmeler üzerine oturan çatının bu yönde oluşturduğu son cemaat yeri ve kuzey doğu köşede yer alan minaresi ile diğer cephelerden oldukça farklıdır. Son cemaat yerinin zemininin vaktiyle sıkıştırılmış

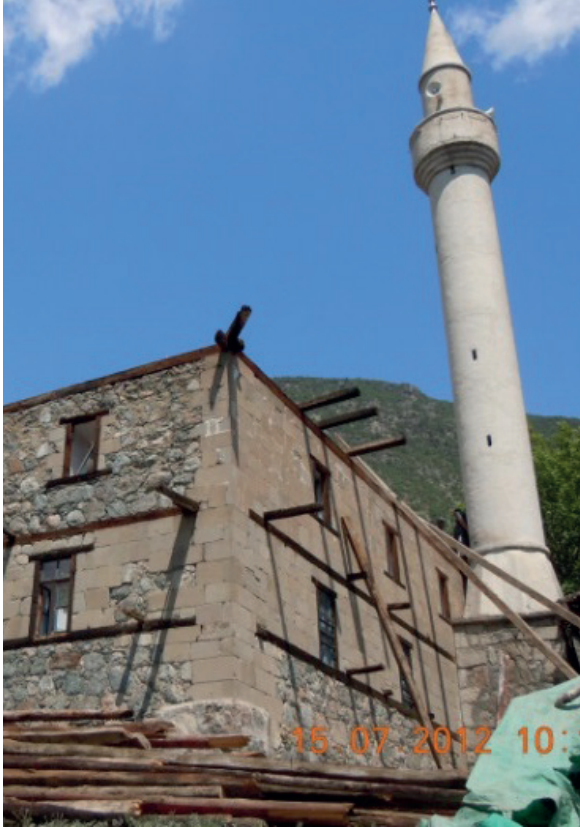
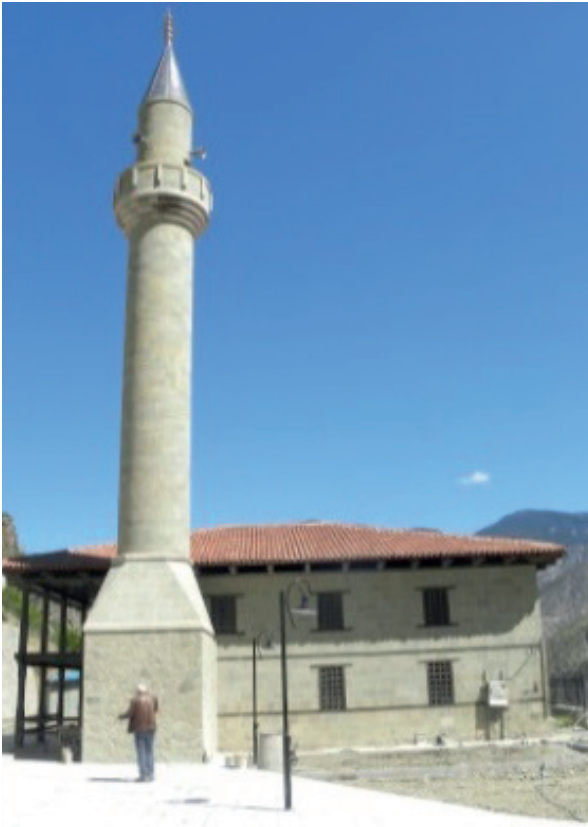
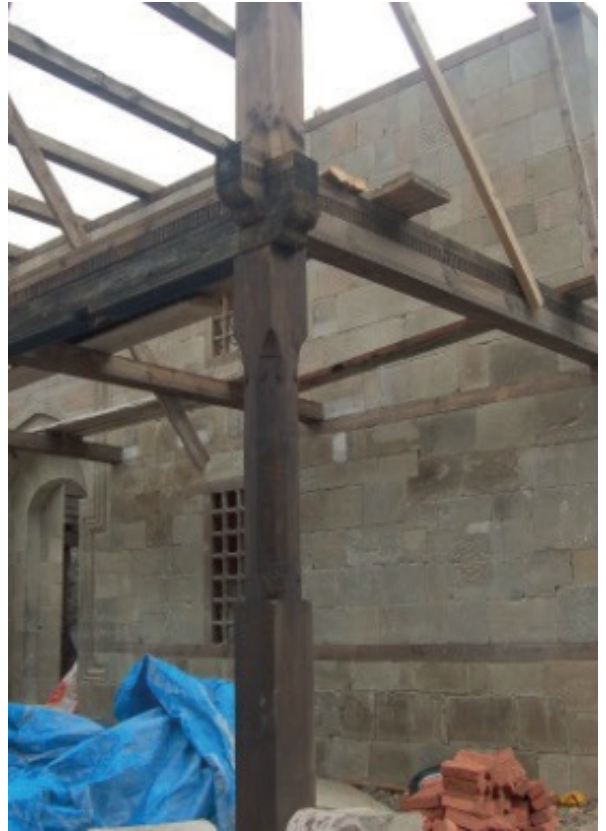
Resim 7. Zeytinlik camii'nin 2012 yılındaki sökülüşü, yeni yerleşkesi, sökülme projeleri ve yeniden yapımı (2013) [M.Kalaycıoğlu,2,3,10]

Zeytinlik Köyü Camii, genel anlamda bakıldığında rölöve analiz ve söküm projelerinin hazırlandığı ve ardından sökümünün gerçekleştirildiği 2012 yılı yaz aylarına büyük ölçüde özgünlüğünü koruyarak ulaşmıştır. Yapının cephe düzenindeki en büyük değişiklik kuzey cephede son cemaat yerindeki sonradan yapılmış olan odanın silüete etkisidir. Önceden mahfil katına bu odanın bulunduğu yerden bir çıkış olduğu varsayılsa da kuzey cephenin özgün düzeni bu varsayım dışında fazla değişmemiştir.

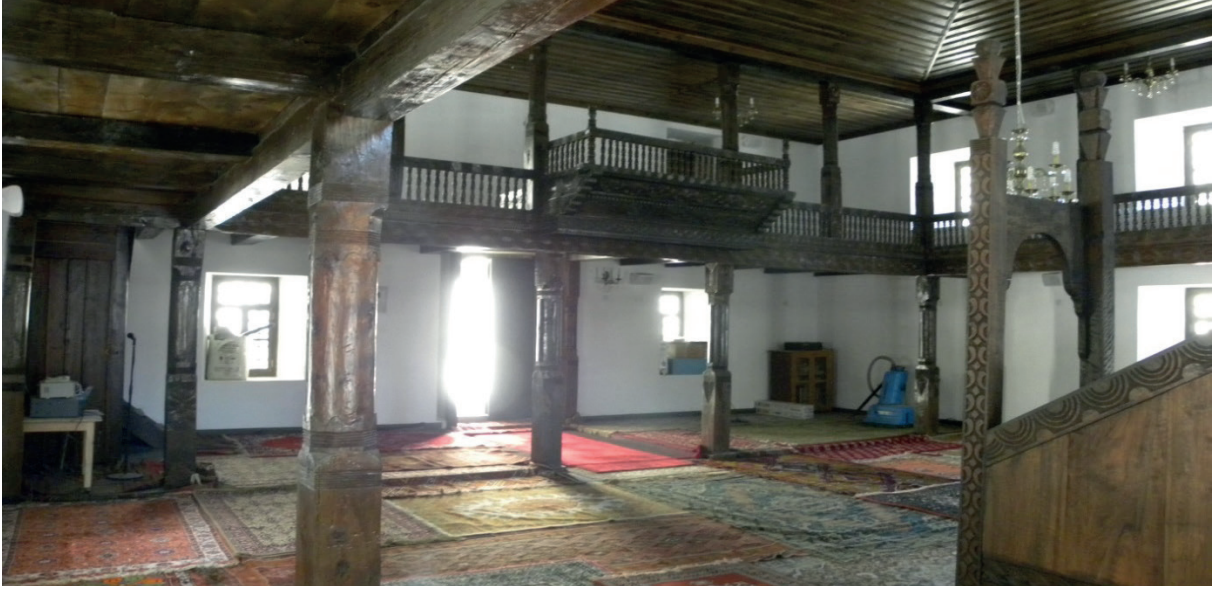
Resim 10. Rekonstrüksiyon sonrası 'yeni' Zeytinlik Camii harim kısmı, 2013.[10]

Deriner Barajı ve HES projesi rezervuarı içinde kalan Zeytinlik Köyü Camii bu anlayış doğrultusunda hazırlanan rölöve, restitüsyon ve rekonstrüksiyon projeleri ışığında yeni yerleşke bölgesinde tekrar inşa edilebilmesi şansını yakalamış bir yapıdır. Koruma kurulunca yapının taşınması ve yeni yerinde özgün yapım tekniği de olan yığma sistemi ile onaylanan projeler doğrultusunda yeniden inşa edilmesi karar altına alınmıştır. Bu çerçevede, yapının dış cephe duvarlarının numaralandırılarak sökülen eski kesme taşlarla örülmesi; pencere açıklıklarının ahşap lento ve sövelerinin ömrünü tüketmiş olanlarının yenilenerek kullanılması uygun görülmüştür. Yapının kaba yonu taş örgüsüyle oluşturulmuş temel üzerinde konumlandırılması, özgün yapıda görülen ahşap hatların rekonstrüksiyonda da aynen tekrar edilmesi kararlaştırılmıştır. Yeniden yapım projesi, özgün pencere açıklık boyutlarına ve temel seviyesine uygun çizimleri de kapsamaktadır. Temel ve dış duvarların bir kısmı yeni malzemelerle inşa edilecek olan camide ahşap taşıyıcı elemanların, ahşap çatı taşıyıcı elemanlarının, ahşap tavan kaplamalarının, ahşap süsleme elemanlarının, ahşap harim giriş kapısının, ahşap minberin, ahşap mahfil köşkünün, ahşap mahfil korkuluk ve küpeştelerinin mevcut yerinden yeni yerleşkeye taşınarak kullanılması ise projenin asıl amacı olduğundan rekonstrüksiyonda bu hususlara titizlikle uyulmaya çalışılmıştır.

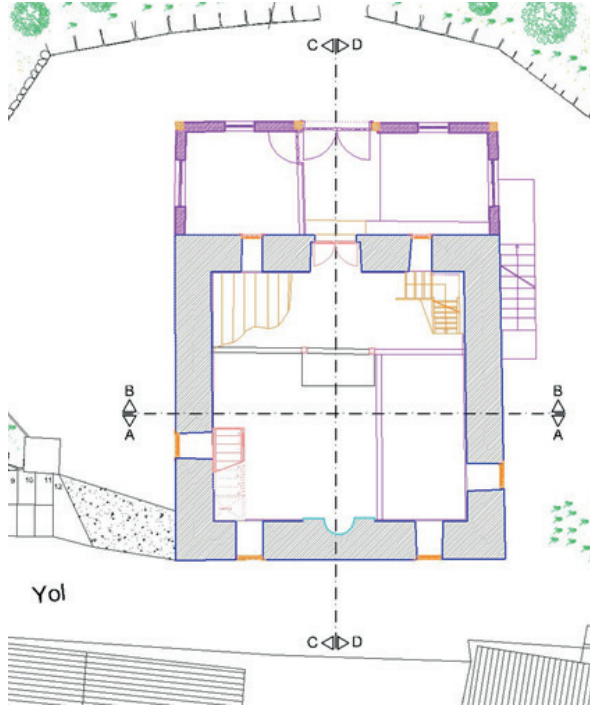
18.İnanlı Camii Rölöve Analiz Kat Planları. a. Harim, b. Mahfil [6]

Bozulma nedeniyle tekrardan kullanılmayacak olan ahşap malzemeler
	Tekrardan kullanılmak üzere -temizlik sonrası- numaralandırılarak söktümü yapılacak olan ahşap malzemeler (korkuluklar, minber, harim giriş kapısı)
	Taşınabilir nitelikte olmaması nedeniyle tekrardan kullanılmayacak olan taş malzemeler
	Tekrardan kullanılmak üzere numaralandırılarak söktümü yapılacak olan taş malzemeler
	Sıva söktümü sonrası ortaya çıkacak duruma göre yenilenecek ya da numaralandırılarak söktümü yapılacak olan imalatlar (mihrap)
	Bozulma nedeniyle tekrardan kullanılmayacak olan toprak malzemeler (kiremit)
	Muhtes ek olması nedeniyle söktümü yapılarak kullanılmayacak olan ahşap, beton, tuğla malzemeler

İnceleme tarihindeki mevcut duruma göre; doğusunda bir mezarlık bulunan İnanlı camii'nin zemin katı, 7.34x7.25 metre ölçülerinde kareye yakın bir harim ve bu mekânın kuzeyinde zemin katı sonradan kapatılan 2.53 m. derinliğinde son cemaat yeri şeklinde kurgulanmıştır (Ataman-Tomar,2014:24). Cami, köy içinde ve civar yerleşmelerdeki geleneksel sivil mimarlık örneklerinde de görüldüğü gibi yerel yapı ustaları tarafından benzer yapım tekniği ve malzemelerle inşa edilmiştir. Yapı, ahşap hatıllı moloz taş duvarlarla örülmüş, harim ve mahfil katı ile mihrap hariç ahşap malzemenin yoğun kullanıldığı, iç mekân düzeninde minber, mahfil köşkü, korkuluklar, döşeme ve tavan gibi tüm elemanların tamamıyla ahşap olduğu, yerel yapıcılık sanatının anonim fakat özgün bir örneğidir.
