BATTALGAZİ VE GELENEKSEL EVLERİNİN ANALİZİ

BATTALGAZİ AND THE ANALYSIS OF BATTALGAZİ TRADITIONAL HOUSES

Mine BARAN¹ - F.Demet AYKAL² - Meltem KOCAMAN³

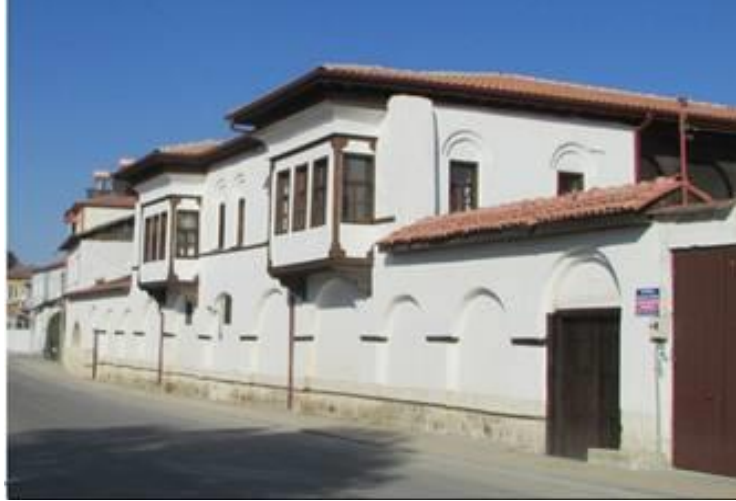
Şekil 2. Geleneksel Battalgazi Evi Örneği- Poyraz Bey Konağı

Evler sokağa cephelidir ve sokaktan bahçeye genellikle çift kanatlı kapılardan girilmektedir(Şekil 2). Bazı evlerde sokaktan eve açılan ikinci bir kapı daha bulunabilmektedir. Çift kanatlı kapı doğrudan bahçeye açılırken bazı evlerde sokaktan bahçeye "aralık"(aralığ) denilen kısımdan geçilir.

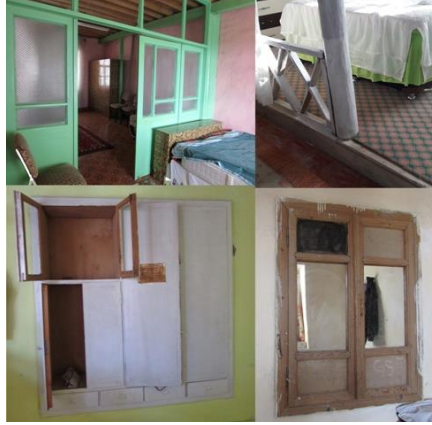
Şekil 3. Battalgazi Evleri Oda Mimari Elemanları

Battalgazi evlerinde büyük ölçekli evlerde görülen diğer odalara göre daha geniş ve işlevli olan "başodalar" yer alır. Misafir ağırlama ve yatma bölümü olan bu odalarda işlevler bölücü ahşap duvarlarla ayrılmıştır(Şekil 3).

Bazı başodalarda ise yatma bölümü seki ile ayrılmakta ve sekiye paralel bir perde ile mahremiyet sağlanmaktadır(Şekil 3). Bunların dışında kalabalık toplantılar için odalar, haremlik ve selamlık olarak ayrılabilir şekilde tasarlanmıştır.

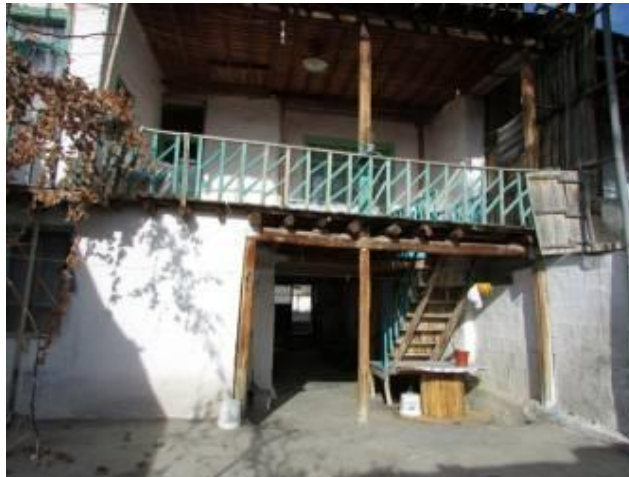
Şekil 4.Hayat-Aralık-Bahçe İlişkisi(7 No'lu Ev)

Hayat, çatının altında yapıya, kapalı bölümle mimari açıdan bütünleşmiş bir öğedir ve bu öğenin temel kalitesi yarı açık mekân olmaktan kaynaklanır(Kuban, 2016). Serin ve havadar bir mekan olması nedeniyle yazın, günlük yaşamın büyük bir kısmı bu bölümde geçmektedir. Ahşap dikmeler ile desteklenen hayat, ahşap korkuluklar ile sınırlandırılıp, mekân özelliği kazanmıştır(Şekil4).

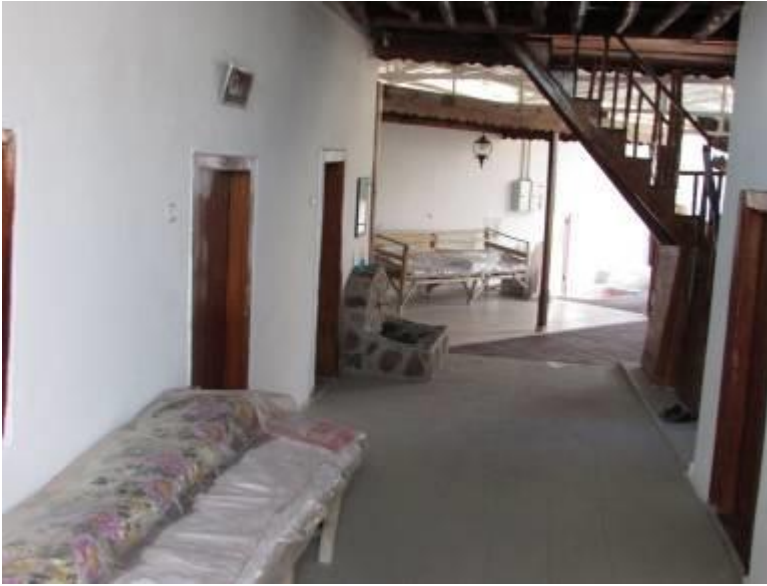
Şekil 5. Aralık Örneği(10 No'lu Ev)

Yapının zemin katında bulunmaktadır ve genellikle ana geçiş buradan gerçekleştirilir. Sokaktan çift kanatlı bir kapı ile geçilmektedir ve bahçe ile doğrudan ilişkilidir. Genellikle ağıl depo, bahçe ve ev bağlantısı buradan sağlanmaktadır. Mekanın bir at arabası geçebilecek genişlikte olduğu görülmektedir. Çalışma alanında ki evlerin pek çoğunda bahçe-sokak bağlantısının aralık ile sağlandığı gözlemlenmektedir. Bu mekân alt kat sofası olarak da değerlendirilir. Zemin kattaki odalar bu mekan etrafında sıralanmaktadır. Çoğunlukla üst kata çıkan merdivenler burada yer alır(Durgun, 2006)(Şekil5).

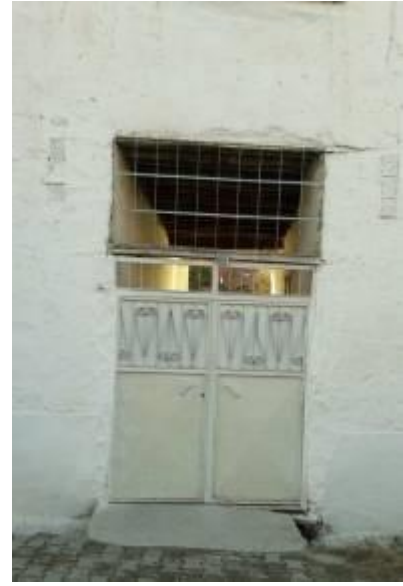
Şekil 6. Aralık-Sokak İlişkisi

Aralık yarı açık olması ile ısı yalıtımı özelliği göstermektedir. Bölümler arası geçişin yapıldığı bu bölüm; kış aylarında dışarıda ki havaya göre daha sıcak, yaz aylarında ise daha serin bir mekan sağlamaktadır(Şekil 6).

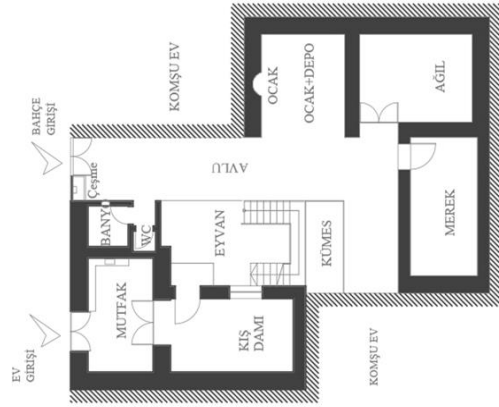
Şekil 7. Ev-Ocak İlişkisi(1 No'lu Ev)

Battalgazi Evleri'nde mutfak genellikle zemin katta bulunur. Fakat büyük ölçekli evlerde birinci katta da ikinci bir mutfak olabilmektedir. İçerisinde ocak ve takalar⁴ yer almaktadır. Özellikle hayvancılık ile uğraşanlarda ocak, bazen evden ve mutfaktan bağımsız olarak dışarıda bulunabilir. Kış odası ya da bahçe ile doğrudan ilişkili olduğu da görülmektedir(Şekil 7).

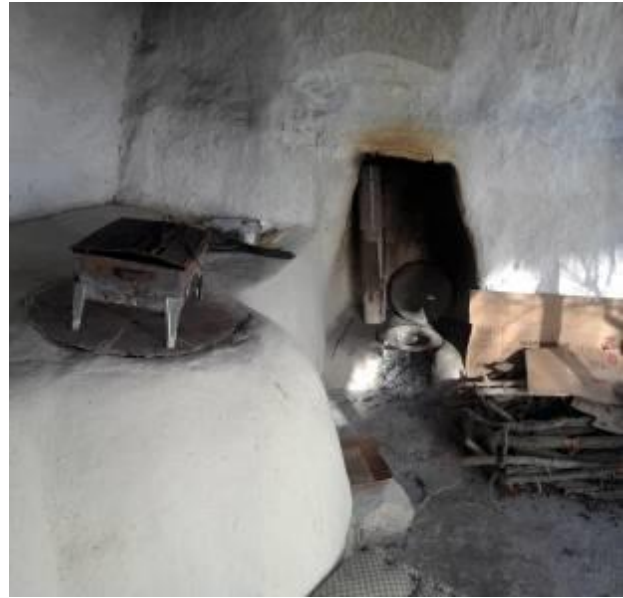
Şekil 8.Tandır ve Ocak Örneği(Karahan Cami Çevresi Evlerinden)

Genellikle hayvancılık ve tarım ile uğraşılan Battalgazi'de evler de bu doğrultuda şekillenmiştir. Yapılan incelemelerde Battalgazi'de geleneksel tarzdaki evlerin pek çoğunun bahçeli olduğu görülmektedir. Bu bahçelerin içinde ağıl, çirmar⁶,ocak, tandır ve çeşme yer alabilmektedir(Şekil 8). Hayvancılığın yaygın olduğu Battalgazi'de evlerin birçoğunda ağıl ve merak⁷ bulunur. Bunlar, genellikle evin bahçesinde yapılırken, bazı evlerde zemin katta yapının bir parçası olabilmektedir. Genellikle pencereleri küçük ve depo ile doğrudan bağlantısı bulunan ağıllar, üst katın ısınmasına da yardımcı olmaktadır.

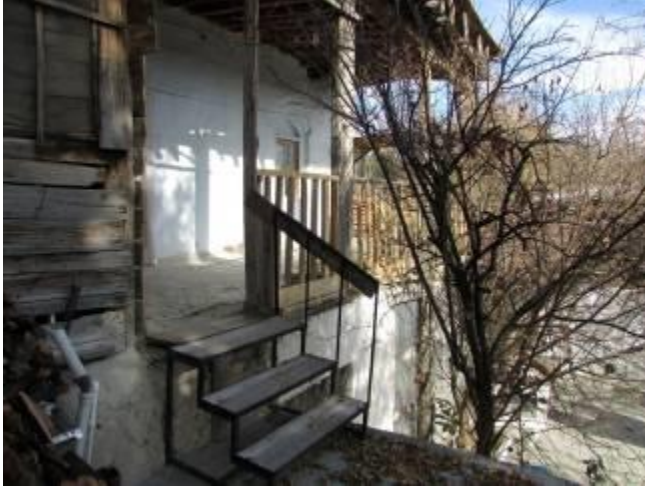
Şekil 9. Hayat-Dam-Bağlantısı(7 No'lu Ev)

merkezinden uzakta ve bir arada bulunmaktadır. Yazın burada elde edilen ürünler, ailenin kışlık ihtiyacını karşılayacak miktarda işlenip konserve yapılmakta ya da kurutulmaktadır. Damlar, evlerin üst örtü elemanı olmasının yanı sıra özellikle tarım ile uğraşan hanelerin mahsullerini kurutmak için kullandıkları bölümdür. Hijyen açısından kurutma işleminin yapılacağı yerin, yerden yüksekte olması gerekmektedir. Günümüzde evlerin damları çatı ile örtülmesine karşın bahçede dam görevi görececek ek bölümler bulunur. Bazı plan tiplerinde damlar ile hayat arasında bir geçiş olduğu görülür(Şekil 9).

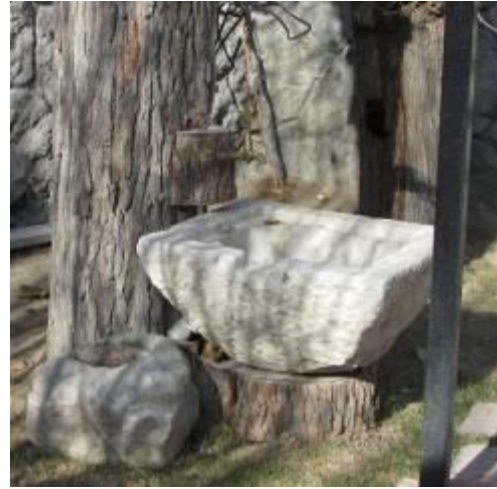
Şekil 10. Çeşme Örneği (10 No'lu Ev)

Pek çok evin su gereksinimi kendisine ait çeşme ya da artezyen ile karşılanmaktadır(Şekil 10). Çeşme hem kişisel ihtiyaçlar hem de çırmarda ki ürünü yetiştirmek için kullanılmaktadır. Günümüzde alt yapı yenilemeleriyle su getirilmiş olması, bölge halkını çeşme kullanım geleneğinden vazgeçirememiştir.

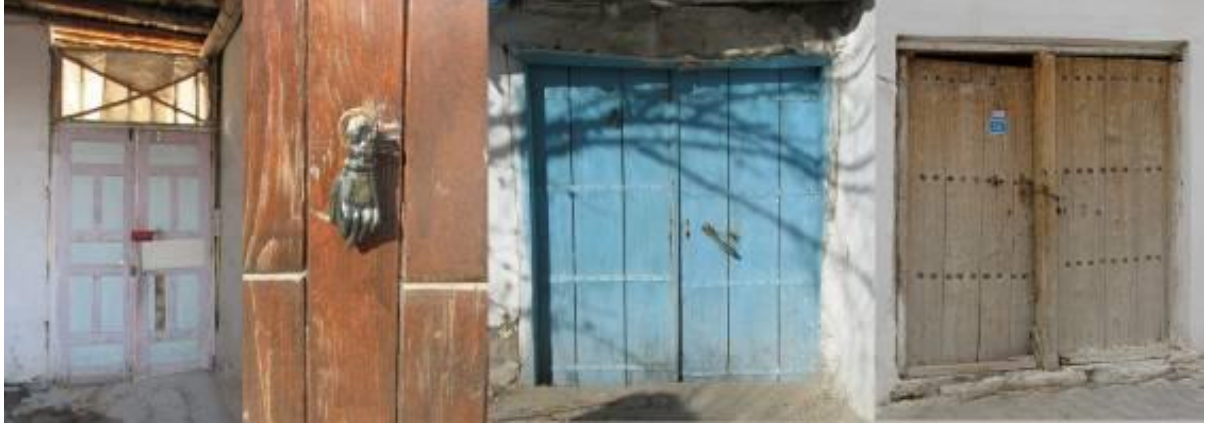
Şekil 11. Çalışma Alanı Kapı Örnekleri

Dış kapılar, eve gelen misafirleri ilk karşılayan elemanlardır. Bu sebeple desenleri, kapı tokmakları ve renkleri ile farklılıklar göstermektedir(Şekil 11). Battalgazi evlerinde dış kapılar genellikle çift kanatlı olmaktadır. Bunlar eşit iki kanat olabilirken biri diğer kanadın yarısı ölçüde olduğu örneklerde görülmektedir. İncelenen örneklerde kapı yükseklikleri ~220 ve ~250 cm olurken, genişlikleri ~130 ve ~200 cm arasında değişmektedir. Bahçesinde ağıl bulunan evlerde, kapıların yaklaşık olarak iki metre olduğu ölçümler sonucu tespit edilmiştir. Battalgazi Evlerinde kapılar genellikle ahşap doğrama olup, yazlık olarak kullanılan evlerin kapılarının demir doğrama olarak değiştirildiği belirlenmiştir.

Tek kanatlı kapılar, genelde evin kapalı bölümlerinde kullanılır. Kapılarda tokmak, şakşak, anahtar gireceği, kabara, frenk(kilit), zırzı(sürgü) yapım ve süsleme elemanlarıdır(Bingöl, 2011).

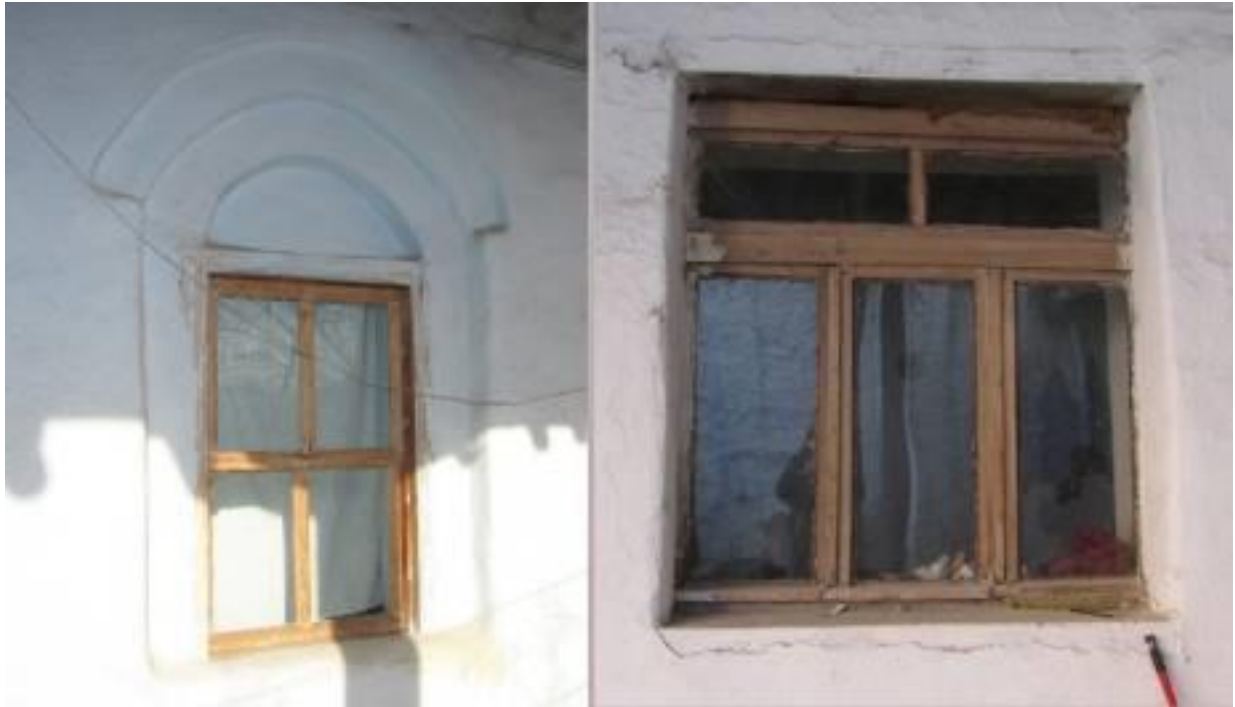
Şekil 12. Çalışma Alanı Pencere Örnekleri

Pencereler evin bölümüne ve içindeki yaşantıya göre farklı boyutlarda tasarlanmıştır. Ferah bir mekân ihtiyacı duyulduğundan odalarda geniş açıklıklı ya da birden fazla pencere bulunmaktadır. Sofalar ise konumuna göre pencereye sahip olabilmekte ya da odalardan sofaya açılan pencereler ile dolaylı ışık alabilmektedir. Genellikle mutfak ve ağıl pencereleri küçük olup depoların pencereleri bulunmamaktadır.

Battalgazi Evleri'nde genellikle ahşap doğramalı, dikdörtgen ve kavisli pencereler bulunmaktadır(Şekil 12).

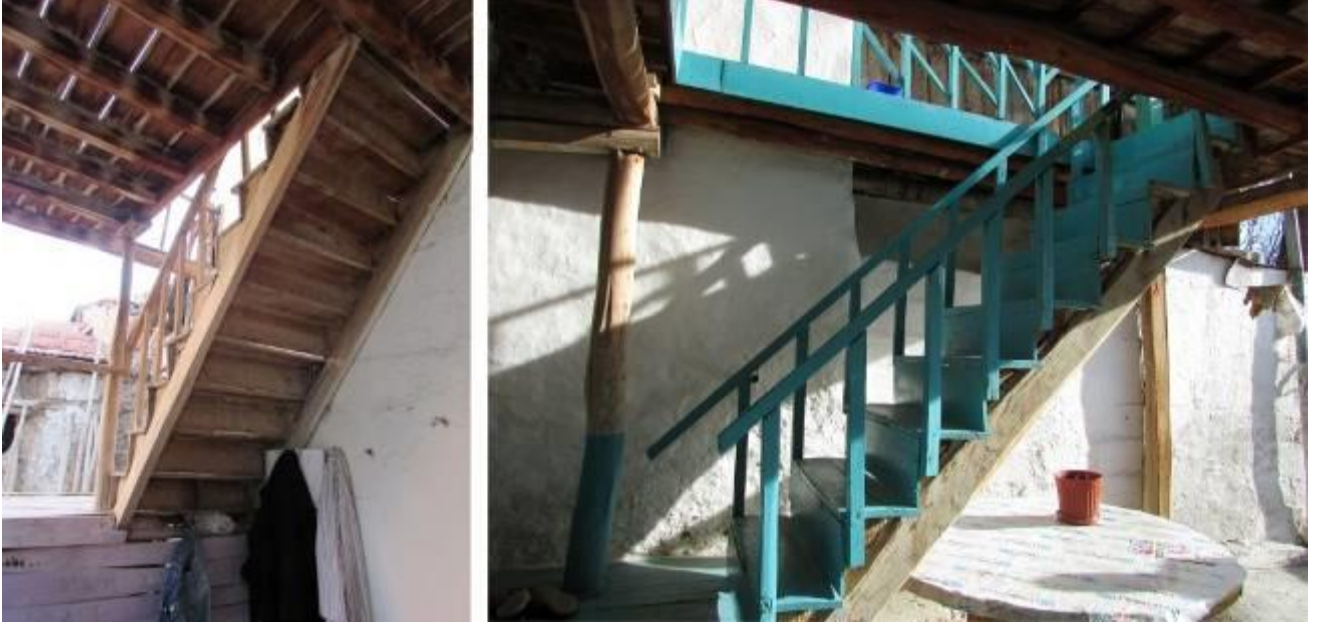
Şekil 13.Çalışma Alanı Merdiven Örnekleri

Zemin kat ile birinci katı birleştiren merdivenler, konum itibari ile önemli bir yere sahiptir. Merdivenler genellikle ahşap doğramalıdır. İncelenen evlerde ki merdivenlerin rıhtları kapalı ve ~18 cm olduğu görülmektedir(Şekil 13).

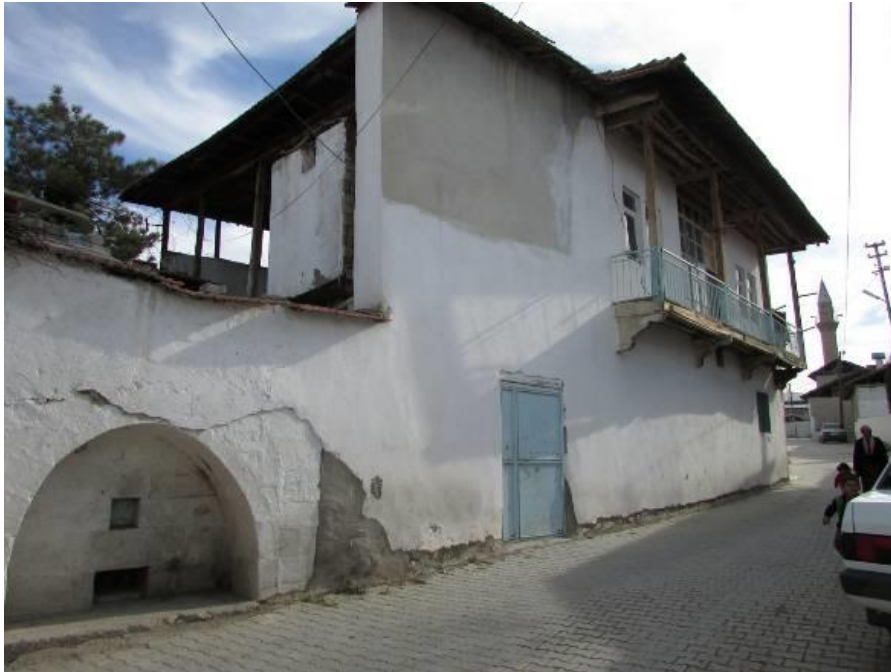
Şekil 14: 4 No'lu Ev

Geleneksel BattalgaziEvleri'nde genellikle taş, ahşap ve kerpiç yapı malzemeleri kullanılmıştır. Evlerin duvarları zemin kat, temelden sonra yaklaşık 120 cm taş duvar ve taş duvarın üstü kerpiç ya da hımış duvar örgüsü ile örülmüştür(Şekil:14).

Evlerin duvarlarında 80cm. eninde ‘anaç’ ve 40cm.eninde “kuzu” adı verilen, toprak ile samanın karıştırılarak hazırlandığı kerpiç duvarlar yer yer ahşap taşıyıcılarla desteklenmekteydi. Bu kalınlıkta kullanılan kerpiç, yapıya aynı zamanda iyi bir izolasyon sağlamaktadır. Evlerin iç oda bölümünün duvarları genelde tek kuzu veya tek anaç üzerine örülüdür. Duvarları bağlayan ahşap hatılların arası kerpiç ile doldurulmuştur. Kerpiç duvarlar içten ve dıştan çamurla sıvanmış, beyaz kireç badana ile boyanmış olduğu görülmektedir. Kerpiç, çamur sıvayla her yıl sıvanması gereken ve ahşapla desteklenmediği durumlarda direnci çok az olan bir malzemedir(Durgun, 2006).

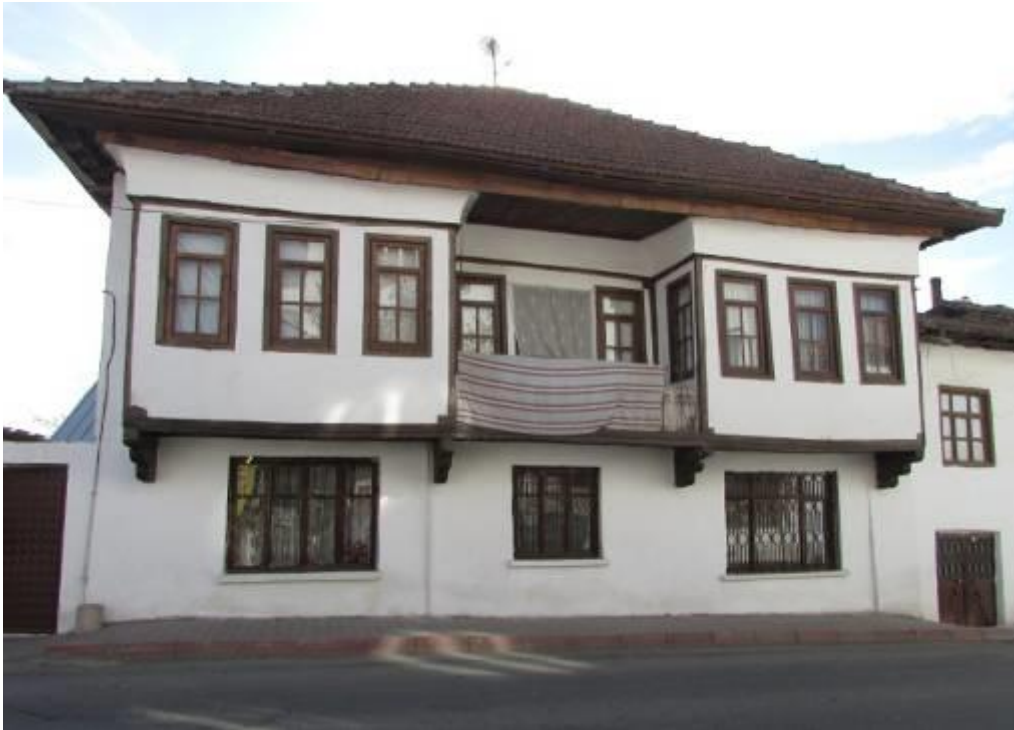
Şekil 15. Oda Boyu Kapalı ve Açık Çıkma(6 No'Lu Ev)

Malatya evlerinde birinci kat, genellikle çıkmalarla dışa taşmaktadır. Evlerin cephelerinde yer alan çıkma türleri oda boyu konsol çıkmalardır(Aytaç,2015). Konsollar döşeme kirişinin devamına oturup döşeme kirişi ile duvar arasında bir destek sabitlenmektedir. Sokağa yüksek bahçe duvarı ile kapalı olan yapı, sokak ile cumba aracılığı ile bağlanmaktadır.

Cumbada sedir yer almakta olup, üç yöne doğru açılan pencereler bulunmaktadır. Bazı örneklerde çift cumbalı evlerle de karşılaşmaktadır. Bu iki cumba genellikle birbirlerine sofadan girilen balkon ile birleşmekte(Şekil 15). Bu sayede sokak ile hem kapalı hem de açık çıkma ile bağlantı kurulabilmektedir.

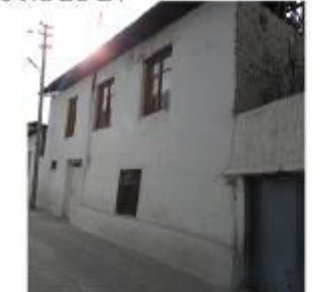
<ul style="list-style-type: none"> *Yapıya Aralık'tan giriliyor. *Zemin kat hizmet mekanları *Yaşam Avlu'da *Malzeme: Taş üzeri kerpiç malzeme ve sonradan eklenmiş çatı örtüsü bulunmaktadır. *Doğramalar ahşap malzeme *Ağıl kullanılmamakta *Kullanım durumu: Yaz aylarında kullanılmakta

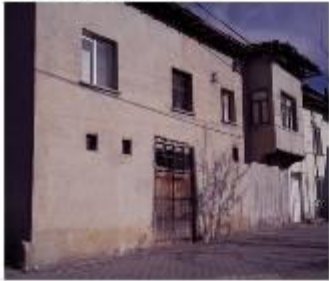
<p>8 NO'LU EV</p>

<ul style="list-style-type: none"> *Yapıya Aralık'tan girilmekte *Aralık'tan hayata merdivenle çıkılmakta *Yaşam Avluda *Zemin kat hizmet mekanları *Malzeme: Taş üzeri kerpiç malzeme ve sonradan eklenmiş çatı örtüsü bulunmaktadır *Doğramalar ahşap malzeme *Yol cephesinde bir adet cumba mevcut *Kullanım durumu: Yaz aylarında kullanılmakta
<p>9 NO'LU EV</p>
