Trabzon Dernekpazarı Yenice Köyü'nde Tarihi Ahşap Bir Köprü

A Historical Wooden Bridge Near Yenice Village Near Dernekpazarı

MEHMET SAMİ BAYRAKTAR*

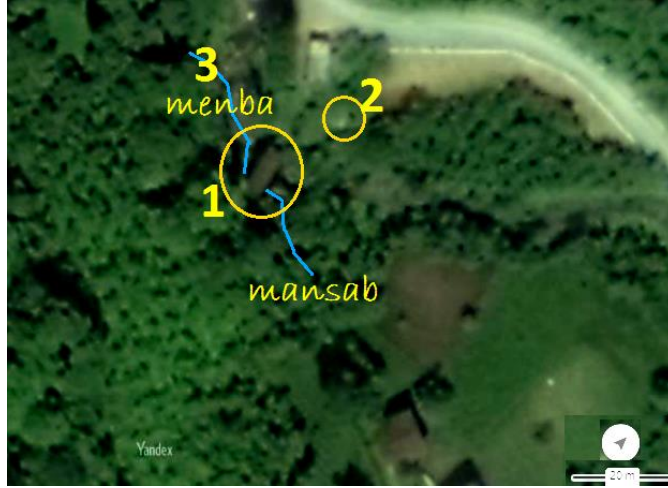
Resim 2. Yapının bulunduğu kesimin uydu görüntüsü.

1- Köprü 2- Değirmen 3- Küçük Kalanas Deresi

Köprü, kuzeyden güneye doğru eğimli bir arazide kıvrılarak taşlık araziye şekillendiren “Küçük Kalanas Deresi”nin üzerinde kurulmuştur (Resim 5-10). Yapı halen kullanılmaktadır¹¹. Aynı derenin suyu ile çalıştırılan ve yukarıda sözü edilen su değirmeni, tarihi köprü'nün 12 m kadar kuzeydoğusunda bulunmaktadır (Resim 2,4).

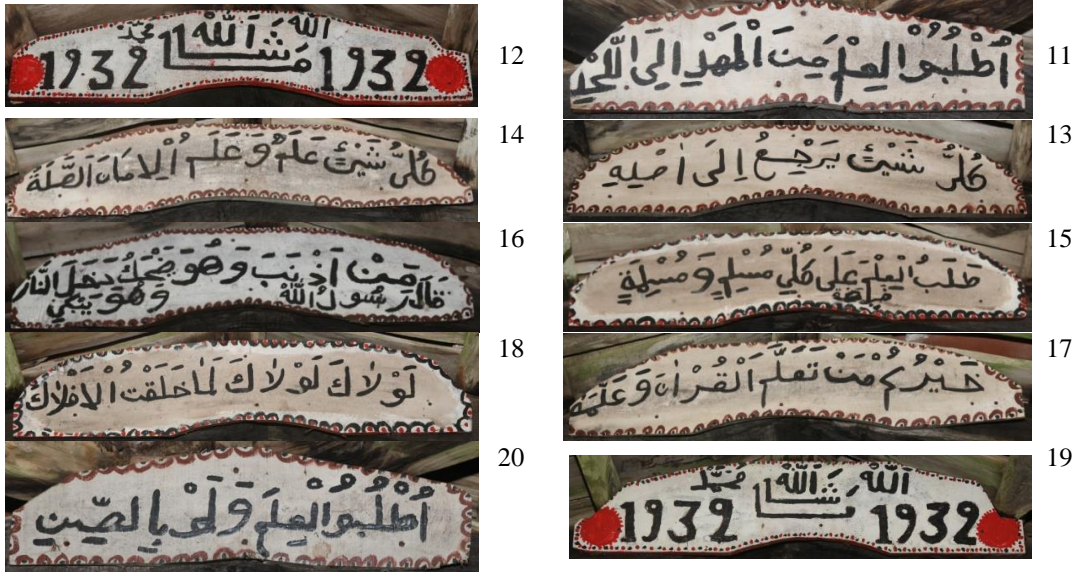
Resim 11-20. Köprü gergilerinde yer alan kitabeler

Köprü'nün gergilerinin üzerinde ahşap tahtalara yazılmış halde 10 ayrı kitabe bulunmaktadır (Resim 11-20). Kitabeler gergilerin her iki yüzünde orta kesimde yatay olarak uzatılmış ve gergilere çakılı haldedir. Yazı levhaları görünümündeki tahtalar, kenarları gayri muntazam geometrik şekilde olup yaklaşık olarak 80x20 cm ölçülerdedir. Beyaz zemin üzerine siyah nesih harflerle yazılı kitabelerin kenarlarında siyah ve kırmızı boyalı basit geometrik motifler yer alır. Kitabeler taşra işi yerel bir karakter taşımaktadır. Kitabeler değirmen tarafındaki kuzeydoğudaki giriş üzerindeki gergiden başlayarak -gergilerin önce güneybatı sonra kuzeydoğu yüzü- diğer girişe doğru aşağıda sıralanmıştır.

İki ve dokuz numaralı eski kitabeler ile yeni yazıt, yapının inşasına ışık tutmaktadır. Yeni yazıttan yapının 1932’de halk tarafından Molla İbrahimoğlu Mustafa Yoldaş ile yardımcıları Mutioğlu Hasan Kaya ve Dursun Abanoz’a yaptırıldığı ayrıca yapının 2001 yılında Hazaboğlu Hafız Mahmut Abanoz tarafından tamir edildiği anlaşılmaktadır. Eski kitabelerde inşa ile ilgili olarak sadece inşa yılı geçmektedir. Kitabelerde geçen tüm şahıslar yukarıda değinildiği gibi yöre ahalisindendir. Diğer eski kitabeler hadis ve çeşitli veciz sözlerdir.
