GELENEKSEL SAFRANBOLU EVİ'NİN İŞLEVSEL DÖNÜŞÜMÜNDE ERGONOMİK TASARIM FAKTÖRLERİNİN DEĞERLENDİRİLMESİ: CURTLAR EVİ ÖRNEĞİ

THE EVALUATION OF ERGONOMIC DESIGN FACTORS IN TRADITIONAL SAFRANBOLU HOUSE'S FUNCTIONAL TRANSFORMATION: CASE OF CURTLAR HOUSE

Araştırma Makalesi	Research Article
Başvuru Tarihi : 09.11.2018	Submission Date : 09.11.2018
Kabul Tarihi : 14.12.2018	Accepted Date : 14.12.2018

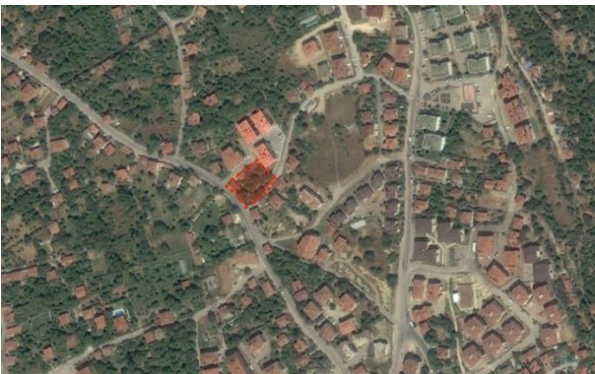
Şekil 2. Curtlar evi uydu görüntüsü (Google maps, 2018)

Eski adıyla Curtlar Evi, güncel ismiyle havuzlu köşk, Safranbolu ilçesi Bağlar Mahallesi Dibekönü Sokak'ta yer almaktadır (Şekil 2). Günümüzde hala ilk sahiplerinin mülkiyetinde olan Curtlar Evi, 1658 yılında inşa edilmiştir. Yapı ilk inşa edildiğinde üç katlı iken; zaman içerisinde başka bir konuta malzeme devşirmek amacıyla tek katı yıkılarak iki kata indirgenmiştir. Sekiz odası bulunan yapı, bu değişim ile altı odalı şuanki haline, henüz konut iken dönüştürülmüştür.

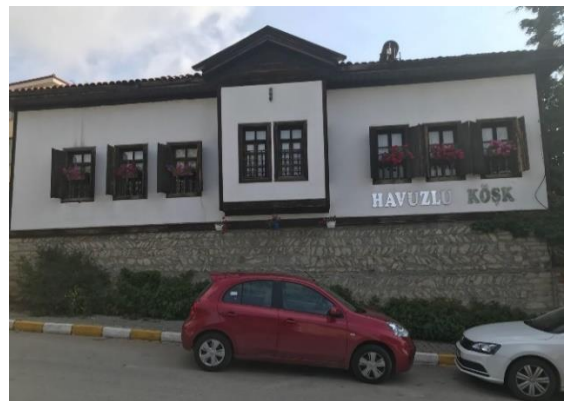
Şekil 3. Dönüşüm sonrası Curtlar Evi (Temel, 2018)

Curtlar Evi, 1997 yılında Havuzlu Köşk adını alarak restoran hizmeti vermeye başlamıştır. Bu dönüşümde binanın aslı büyük ölçüde korunmaya çalışılarak, ihtiyaçlar doğrultusunda bazı mekansal eklentiler gerçekleştirilmiştir.

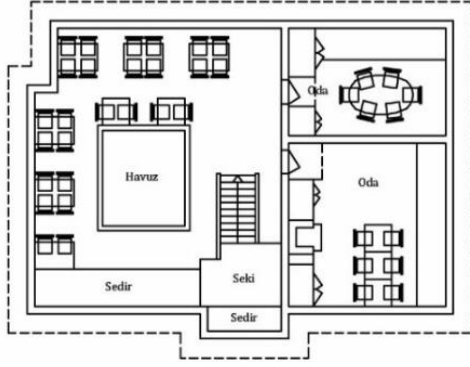
Şekil 7. Dönüşüm sonrası Curtlar Evi birinci kat planı (Temel, 2018)

Yapılan en köklü değişikliklerden biri de bahçeye, yapının restorana dönüştürülmesi ile ihtiyaç duyulan mutfak için bir ilave yapı eklenmesi olmuştur. Yeni yapılan mutfak mekanı, bahçedeki ilave restoran alanına bitişik olarak konumlandırılmıştır. Restoran bahçesi, yalnızca açık havalarda kullanıma açılmaktadır. İşletme sahibinin isteği üzerine çoğu alan yeşillendirilmiş olup; yürüme alanları ve oturma donatıları olabildiğince az oluşturulmuştur (Şekil 6). Restoranın ana yemek salonu olarak ise Curtlar Evi'nin orijinal binasının birinci katı kullanılmaktadır (Şekil 7).

Yapının birinci katında köklü yapısal bir değişiklik gerçekleştirilmemiştir. Bazı bölümlerdeki sedirler kaldırılmış ve eskiden abdestlik olarak kullanılan bölüm de mekan içerisine katılmıştır. Geri kalan uygun alanlara ise masalar yerleştirilmiştir.

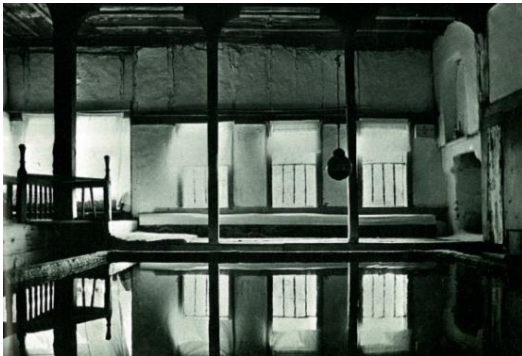
Şekil 9. Curtlar Evi birinci kat eski fotoğrafı (Günay, 1999)

Curtlar Evi, Safranbolu su mimarisinin güzel bir örneğidir. Evin birinci katı havuzlu sofa olarak düzenlenmiştir. 335x335 cm ölçülerinde ve 135 cm derinliğindeki havuz, sofa mekanının ortasında yer almaktadır. Bu katta bulunan iki oda ve orjinalinde hela - abdestlik olarak kullanılan, ancak yapının bugünkü işlevi nedeniyle oturma alanı olarak düzenlenip mekana dahil edilen bölüm, havuzlu sofaya açılmaktadır (Ertürk, 2010). Havuzlu mekanda sokağa bakan cephede pencere açıklıkları geleneksel kurguda düzenlenmiş olup, pencerelerin paralelinde sedir düzeni oluşturulmuştur. Havuza su, ejder başlı vücudu s kıvrımlı bir oluktan akmaktadır.

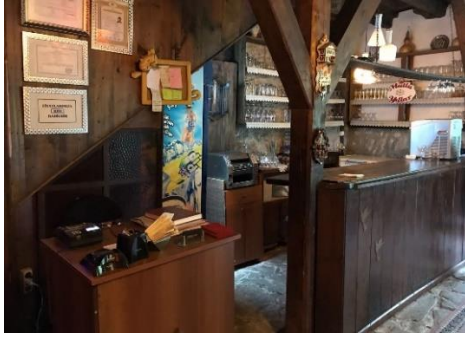
Şekil 11. Giriş bölümünde yer alan kasa ve bar tezgahı (Temel, 2018)

Dönüşüm sonrası Curtlar Evi'nin giriş alanı 32 m² olup, restoranın müşteri potansiyeli ve yoğunluğuna göre geniş ve ferah olduğu söylenebilir. Giriş kapıları orijinal halinde olup; 1 metre genişliğindedir.

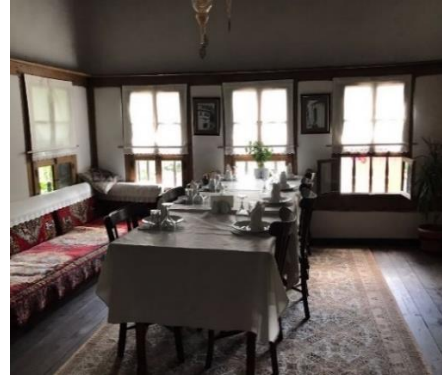
Şekil 13. Havuzlu sofaya açılan diğer odalardaki masa düzeni (Temel, 2018)

Curtlar Evi'nde bulunan yemek masaları 80x80 cm ölçülerinde ve dört kişiliktir. Genelde sekiz kişilik masalar kullanılmak istendiği için çoğu alanda iki masa birleşik olarak yerleştirilmiştir (Şekil 13).

Curtlar Evi'nde masalar genellikle duvara bitişik olarak kullanılmış, geçişler için 120-130 cm genişliğinde bir koridor aksı bırakılmıştır. Masaların yerden yüksekliği 75 cm'dir. Masalarda kullanılan sandalyelerin oturak yüksekliği 43 cm, sandalye oturağının genişliği de 45 cm'dir.

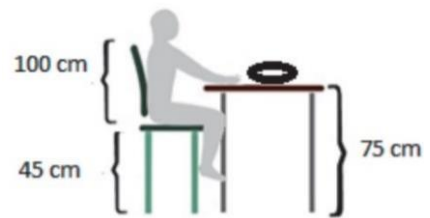
Şekil 15. Ergonomik masa ve sandalye ölçüleri (Akın vd., 2016)

Duvar ile masa arasında rahat bir oturma sağlanması amacıyla minimum 1 metre bırakılmalıdır. Bunun 40 cm'i sandalye, 60 cm'i de duvar ile sandalye mesafesi olmalıdır. Masanın yerden yüksekliği de ortalama 74-75 cm kadar olmalıdır (Neufert, 2008). Sandalye oturak yüksekliği ortalama 44-45 cm, sandalye oturakının genişliği 44 cm, derinliği ise 40 cm olması uygundur.

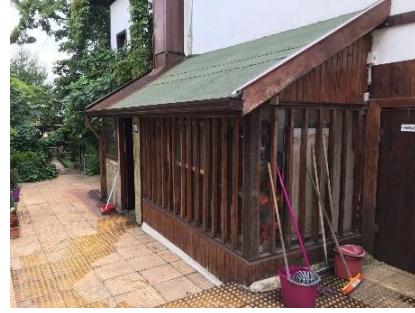
Şekil 17. Restoran tuvaleti (Temel, 2018)

150 müşteri kapasiteli Curtlar Evi'nde, bir erkek bir kadın olmak üzere iki adet tuvalet kabini bulunmaktadır. Tuvaletlere giriş bahçeden ve bekleme alanından sağlanmaktadır.

Restoran tuvaletleri, Neufert (2008)'e göre; %75 bay, %25 bayan kullanıcıya göre hesaplanmalıdır. Belirlenmiş tuvalet sayıları ise şu şekildedir: Hizmet verdiği müşteri sayısı 50'nin altında ise 1 bay 1 bayan klozeti, 2 pisuar ve 2 lavabo bulunmalıdır. 50-200 arasındaki kullanıcı grubu için 2 bay 2 bayan klozeti, 3 pisuar ve 3 lavabo bulunmalıdır. 200-400 arasındaki kullanıcı grubu için 3 bay 4 bayan klozeti, 6 pisuar ve 4 lavabo bulunmalıdır.

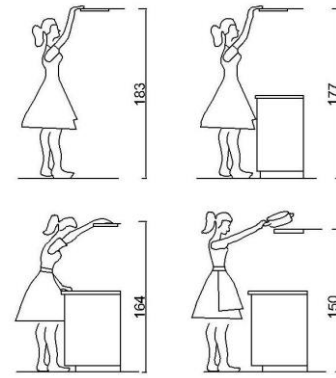
Şekil 21. Erişme Yükseklikleri (Grandjaen, 1973)

Set üstü dolap üniteleri için mutfakta çalışanların ortalama erişebilir yükseklikleri göz önünde bulundurulmalıdır. Ortalama 180 cm ideal olarak belirlenmiştir (Grandjaen, 1973).

Curtlar Evi mutfağında bulunan dolap üniteleri yerden 180 cm yüksekliktedir. Dolap ile tezgah arasında ise 90 cm bırakılmıştır. Üst dolap derinliği için 30-32 cm arası Neufert (2008)'e göre ideal ölçülerdir. Curtlar Evi'nde ise bu derinlik 35 cm'dir.
