THE ARCHITECTURAL FEATURES and CONSERVATION PROBLEMS of the NIZIP SAYINLAR SOAP WORKSHOP

Nizip Sayınlar Sabunhanesi'nin Mimari Özellikleri ve Koruma Sorunları

ÖZGE BOZGEYİK,
NESLIHAN DALKILIÇ*

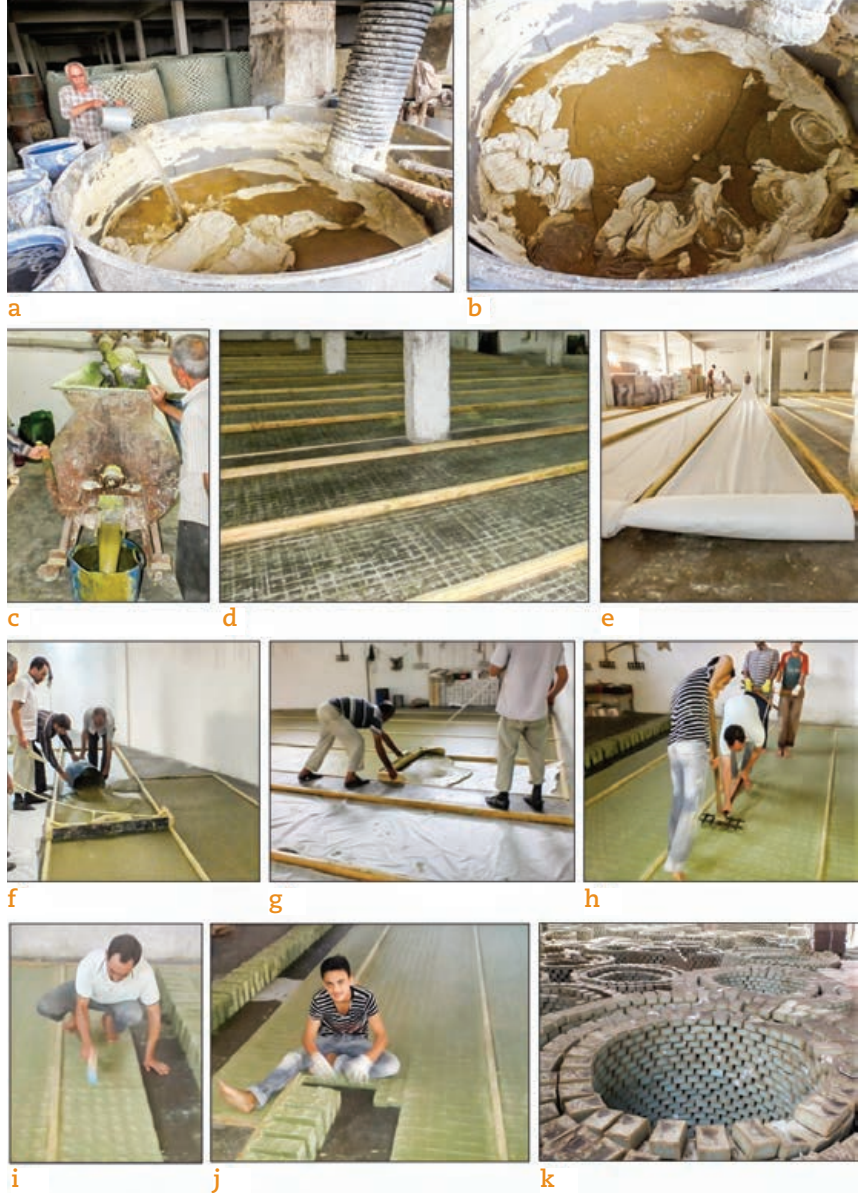
Şekil 1. Nizip'te sabun yapım aşamaları: a. Kaynamış sabun hamuruna tuzlu su karıştırılması.;b. Dinlendirilerek hazır hale getirilmiş sabun hamuru; c. Sabun hamurunun kovalara aktarılması. d. Taraklama rayları; e. Taraklama raylarına pelür kağıdının serilmesi; f. Sabun hamurunun taraklama raylarına serilmesi; g. Taraklama raylarında sıyrığı ile raspalama yapılması; h. Sabun hamurunun kesilmesi; i. Kesilmiş sabun hamurlarının damgalanması; j. Damgalanmış sabun kalıplarının toplanması; k. Sabun kafesinin hazırlanması.

10-15 saat dinlendirilerek soğumaya bırakılır, böylece kimyasal reaksiyonun devam etmesi sağlanır. Kazanın altında biriken su (yorgun su), eğer depolama imkânı varsa saklanarak bir sonraki sabun yapımında, yarı yarıya temiz suyla karıştırılarak kullanılır. Depolanmadığı takdirde atık su olarak atılır (Şekil 1a, 1b).

Kazanda hâlâ sıcak olan karışım, raylara (*masaralara*) serilmek üzere miksere aktarılır. Eğer kullanılan yağ kaliteli değilse, sabuna kayganlık veren yumuşatıcı özellikte bir madde olan Sodyum Silikat (Na_2SiO_3), mikser (*barato*) içerisinde karışıma dâhil edilir ve dişli mekanizmasıyla karıştırıldıktan sonra kovalarla taşınarak raylara dökülür (Şekil 1c).

Sabun hamurunun serildiği, önceleri geniş düzlükler şeklindeki sergi mekânları, sonraları döşemeye monte edilen, ahşap çıtalarla ayrılmış 1,00 ilâ 1,10 m genişliğindeki taraklama rayları (*masara*) şeklinde düzenlenmiştir (Şekil 1d). Sabun hamurunun yüzeye yapışmaması için önceleri beyaz toprak kullanılırken, günümüzde rulo pelür kâğıdı raylar boyunca serilmektedir. Gaziantep'te ilk defa 1938 yılında, Bakkal Sabun Fabrikası'nda sabun kalıpları altında toprak yerine kâğıt kullanılmaya başlanmıştır. Gaziantep Ticaret Odası 1943 yılında sabun kalıpları altına toz beyaz toprak kullanımını tamamen yasaklamıştır (Yetkin, 1959) (Şekil 1e).

tarafına ip bağlanan alet yardımıyla ve iki kişi tarafından raspanarak düzlenir (Şekil 1f). Raspanmış sabun hamuru, ipler yardımıyla yatay ve dikey kesim aksları belirlenip tekrar soğumaya bırakılır (Şekil 1f, 1g). Hamur sertleşmeden önce özel bıçaklarla kesilen sabun kalıpları (Şekil 1h, 2b, 2c), yaklaşık 12 saat sonra, şimşir ağacından elle oyularak yapılmış, üretim tesislerinin markalarını ve sabunun özelliklerini belirten mühürlerle damgalanır (Şekil 1i; Şekil 2d, 2e). Mühürlenmiş sabun kalıpları kurutulmak üzere toplanır (Şekil 1j). Kalıpların her

tarafının eşit şekilde kuruması ve devrilmemesi için bir dolu bir boş şekilde üst üste dizilerek silindirik bir kafes oluşturulur ve kurutma salonlarında 6 ay süreyle kurumaya bırakılır (Şekil 1k) (A. Özkan'la sözlü görüşme, 2014).

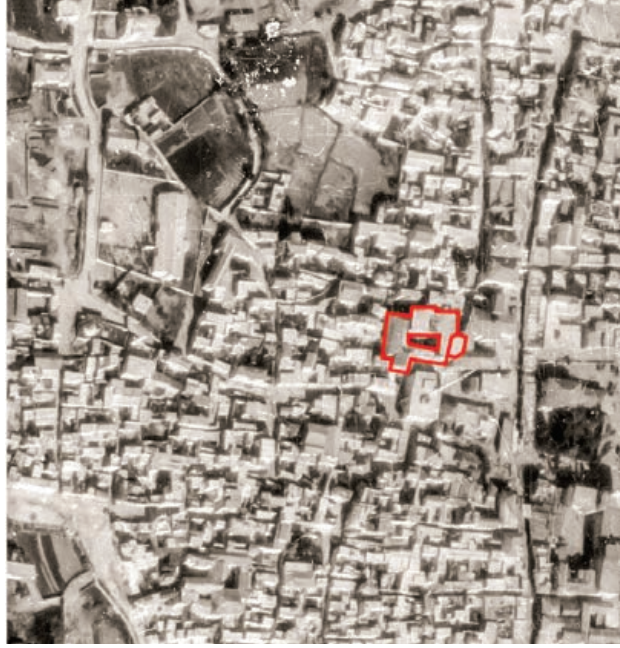
Şekil 4.
Sayınlar
Sabunhanesi'nin
1967 yılı hava
fotoğrafı (T.C.M.S.B.
Harita Genel
Komutanlığı Arşivi)

Plan kurgusunda, yapı malzemesi ve yapım tekniğindeki farklılıklar sabunhanenin zaman zaman değişikliğe uğradığını göstermektedir. Bunun yanı sıra, sabunhane olarak inşa edilen yapı, işlevi dışında kullanılmadığından sabunhanelere özgü mimari özelliğini korumaktadır. Yapının 1967 tarihli hava fotoğrafında da vaziyet planının değişmediği, fakat yakın çevresinde küçük değişiklikler olduğu görülmektedir (Şekil 4).

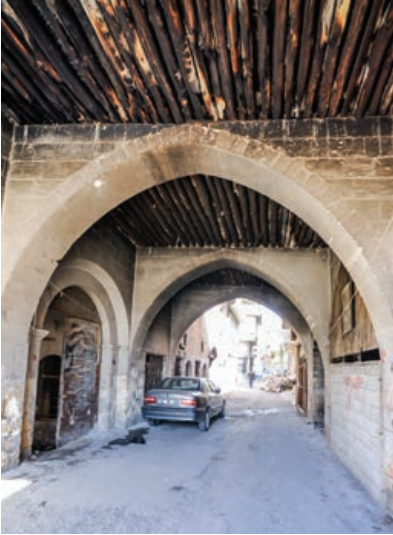
Şekil 5. Sabunhaneye giriş, "kabaltı"dan görünüş

Yapıya ana giriş, zemin katta bulunan, taş tonoz örtülü kabaltının¹ içindeki saç kaplamalı, ahşap, enikli

(kuzulu) özgün kapı ile sağlanır (Şekil 5). Yapıda bulunan tüm birimler avlu etrafında sıralanmıştır. Avlu, sabun yapımında kullanılacak hammaddenin mekânlara dağıtıldığı ve ürün sevkiyatının yapıldığı ana sirkülasyon alanıdır.

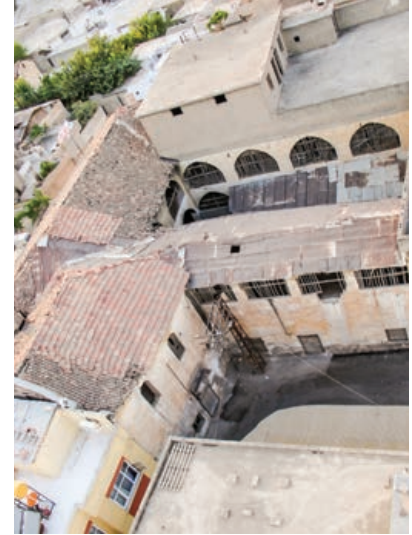
Şekil 7. Havadan genel görünüş
(Fotograf: Barış Gören, 2007)

Sayınlar Sabunhanesi, tipik sabunhane yapılarında olduğu gibi depolama, pişirme, kalıplama, kurutma ve ambalajlama işlevlerine göre biçimlenmiştir. Merkezi avlulu yapı iki katlı (Şekil 7) olup zemin katta; gelen hammaddenin indi-

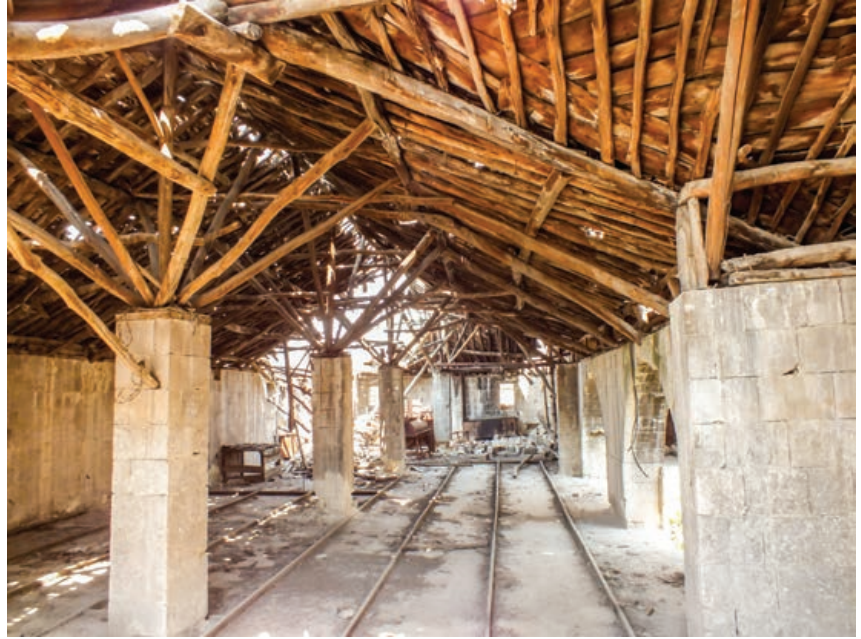
Şekil 10. Sergi salonu

Yukarıda da söz edildiği üzere, birinci kattaki sergi salonlarında, dösemeye gömülü ahşap çıtalarla çerçevesi, sabun hamurlarının serildiği “*taraklama rayları*” (*masara*) bulunmaktadır. Yaklaşık olarak 5 ilâ 10 cm kalınlığında, 1,10 ilâ 1,38 m genişliğinde, uzunluğu mekâna göre değişen ahşap çıtaların oluşturduğu bu alanlara sabun hamuru serilmektedir (Şekil 9-11).

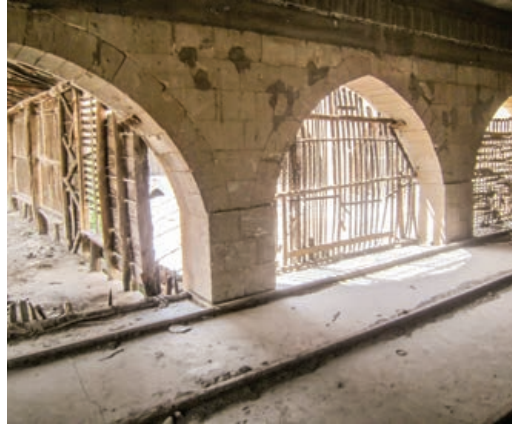
Şekil 11. Kurutma ve Sergi salonları

Kurutma salonları, ahşap çı-talarla ızgara şeklinde kapatılarak mekânın hem gölgeli olması hem de iyi havalandırılması sağlanır. Sabunhanelerde ihtiyaç duyulan gölge ve rüzgârlı alanlar için, kurutma salonlarındaki açıklıklar iki uzun kenar boyunca, düşeyde 7-8 cm aralıklarla yerleştirilmiş, 4 x 4 cm ölçülerinde, dikdörtgen kesitli ahşap ızgaralarla kapatılmıştır (Şekil 9, 11, 12).

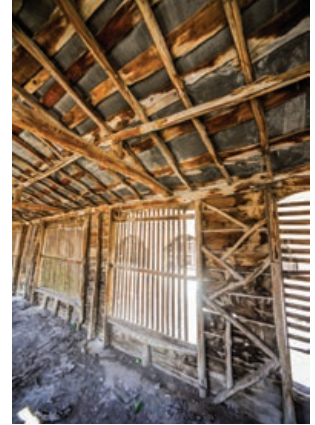
Şekil 12. Kurutma salonu

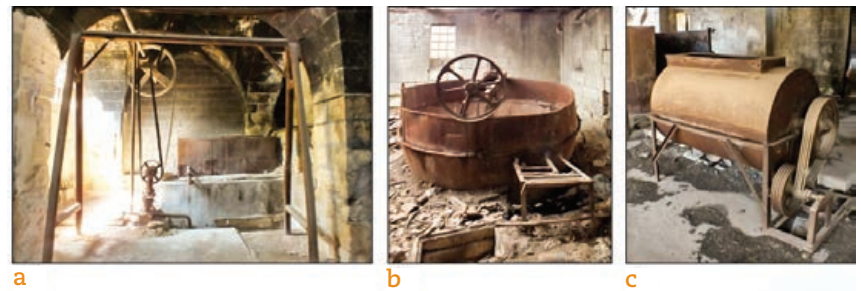
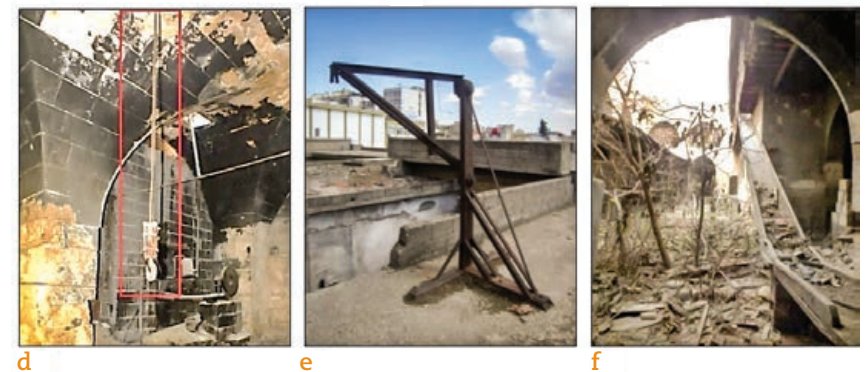
Zemin kattaki kazan ocağının yanında, yaklaşık 8,28 m² lik bir alanda, kayışlı, kasnaklı bir “santrifüj makinesi” bulunmaktadır (Şekil 13a). Yapının birinci katında iki sabun kazanı vardır. Sergi salonunda yaklaşık olarak 3,00 m çapında ve 2,28 m yüksekliğindeki sac “sabun kazanı”, briketten örülmüş kazan ocağının üzerine oturmaktadır (Şekil 13b). Diğer sac sabun kazanı ise, 2,94 m çapında ve 3,00 m yüksekliğindedir.

Her iki sabun kazanının yanında, 1,83 × 0,93 m ölçülerinde sabuna esans karıştırmaya yarayan iki “sabun mikseri” (barato) bulunmaktadır (Şekil 13c).

Yapının üst örtüsünü taşıyan taş ayaklara bağlı, tonozlara asılmış ve elle çalışan büyük bir “kanca” (caraskal) vardır (Şekil 13d). Bu yük taşıyıcı sistem, zemin katta hazırlanan malzemenin kovalarla yukarı çekilmesini sağlar.

İhtiyaç duyuldukça hammadde getirilmesi ve anında kullanılması depolama ihtiyacını ortadan kaldırmıştır. İmalathaneye getirilen yağ, terasa monte edilmiş sabit “vinç” (Şekil 13e) aracılığıyla yukarıya çekilir ve buradaki borular yardımıyla birinci katta bulunan kazanlara aktarılır (A. Özkan’la sözlü görüşme, 2014).

Yapıdaki sacdan yapılmış “yükleme rampası”, 11,27 m uzunluğunda, 58 cm genişliğinde ve 7 cm derinliğinde olup birinci kattaki kurutma salonlarında kurutulan sabun kalıplarının avluya indirilmesini sağlar (Şekil 13f).

Şekil 13. Yapı içi donanımlar: a. Santrifüj makinesi; b. Sabun kazanı; c. Mikser (barato); d. Kanca (caraskal); e. Vinç; f. Yüklem rampası.

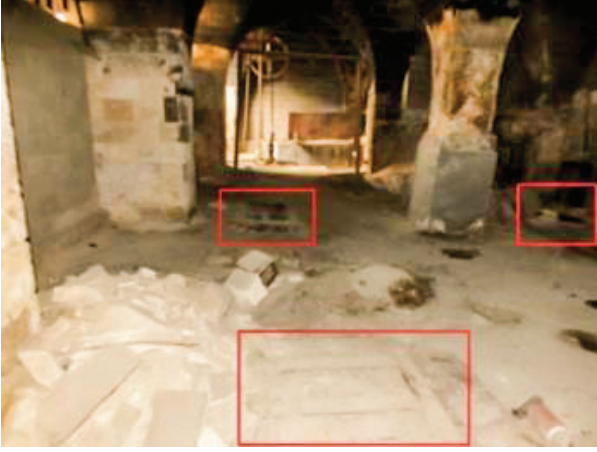
Sabunun ana hammaddesi olan zeytinyağının; oksijenden, ısıdan ve ışıktan etkilenmemesi ve depolandığında fazla yer kaplamaması için, zemin döşemesinin altına gömülü “yağ kuyuları” vardır. Küre şeklinde, sacdan yapılmış, ortalama 2,77 m çapında olan bu altı yağ kuyusu, üstündeki dikdörtgen kapaklar ile zemin döşemesine açılır (Şekil 8, Şekil 14-15).

Sekil 14.
Yapı içindeki yağ
kuyularının yerleri

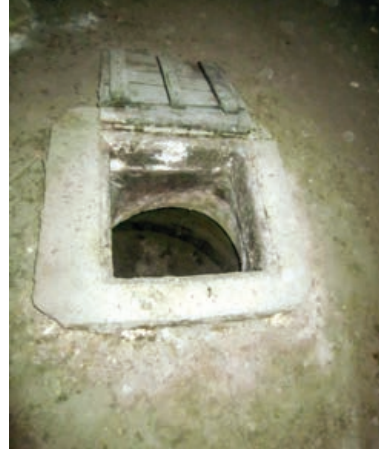
Sekil 15.
Yağ kuyuları

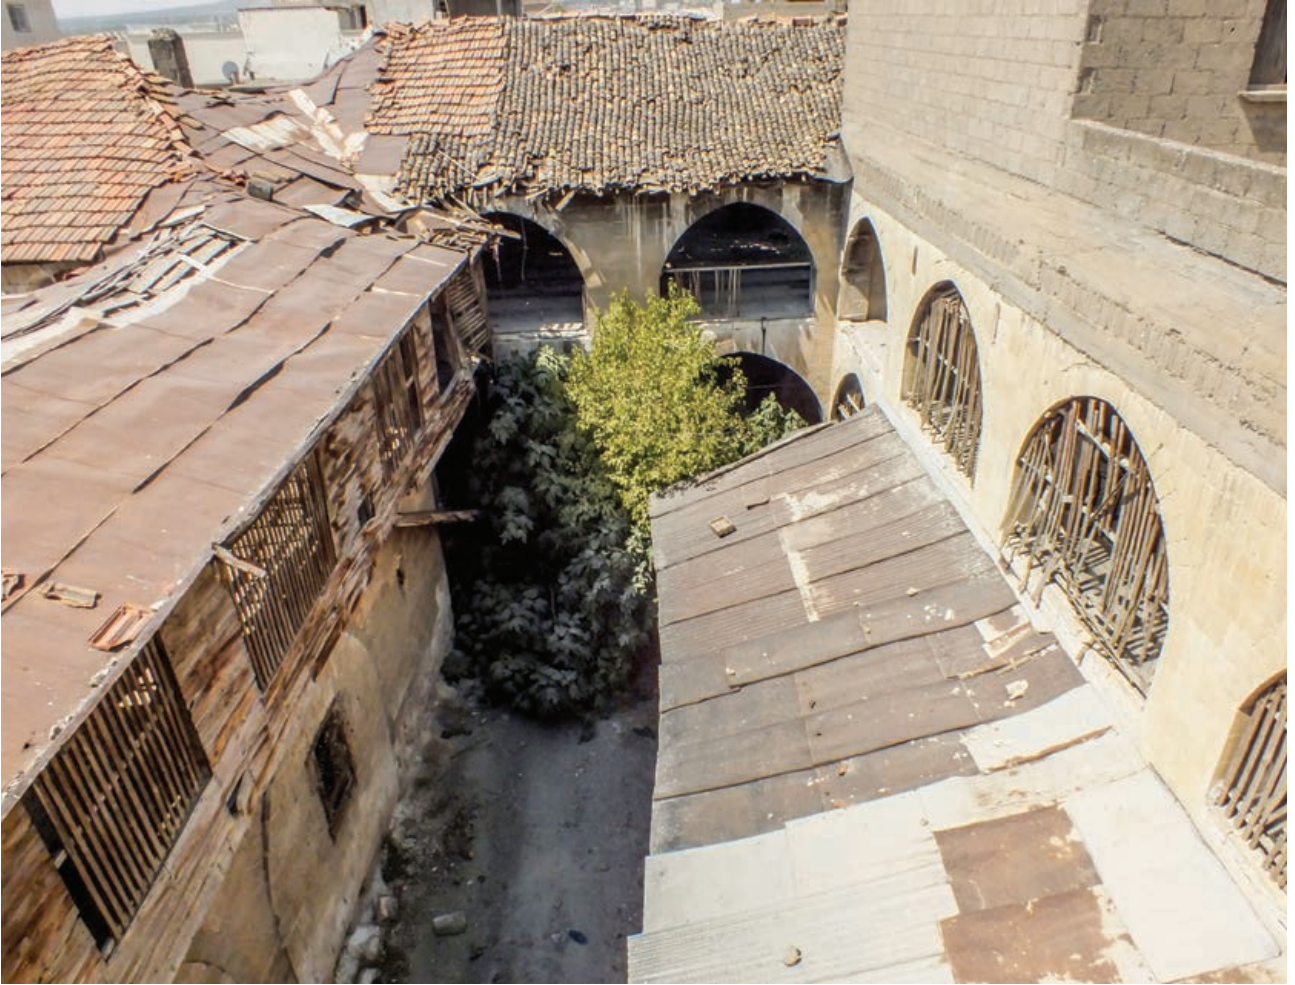
Sekil 16. Avludan genel görünüş

Avluya bakan cepheler, açıklıkları kapatan ahşap çıtalı ızgaralar ve

tekrar eden kemer açıklıklarıyla sokak cephelerinden daha hareketlidir (Şekil 16).

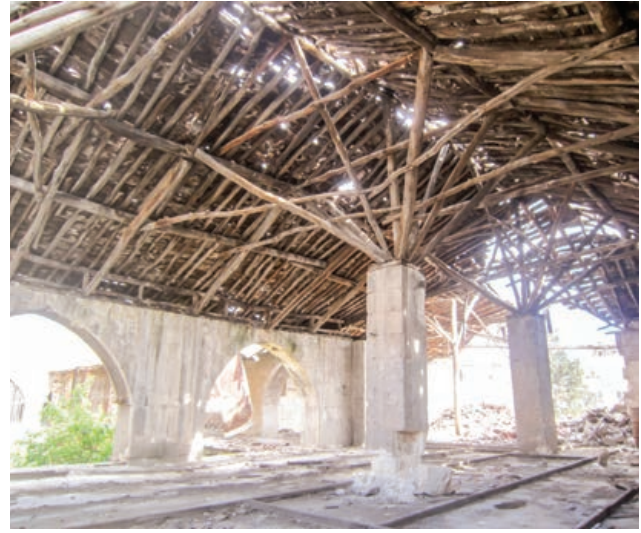
Yapının üst örtüsü, elemanları kavak ağacından yapılmış karma çatı sistemidir (Şekil 17-19). Bunun yanı sıra, alaturka kiremit kaplı bu mevcut çatı, kafes kiriş sistemin ilkel örneklerini andırmaktadır (Şekil 18-19).

Şekil 18. Ahşap üst örtü

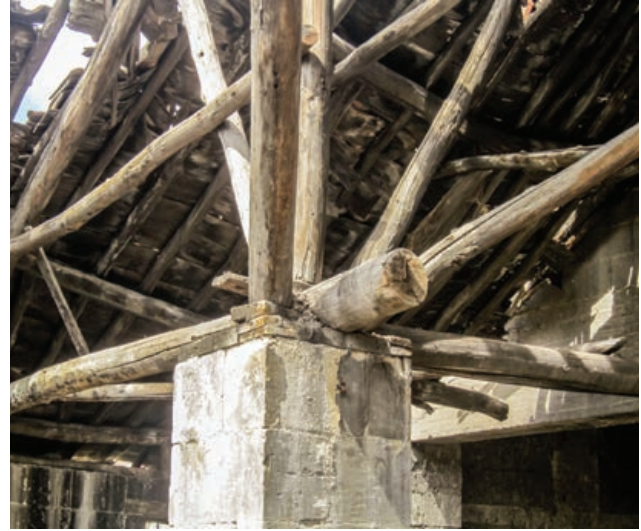
Şekil 19. Çatı mesnet noktasına bakış
