SOBA MONTAJ HATTINDA ERGONOMİK RİSK DEĞERLENDİRMESİ

ERGONOMIC RISK ASSESSMENT IN STOVE ASSEMBLY LINE

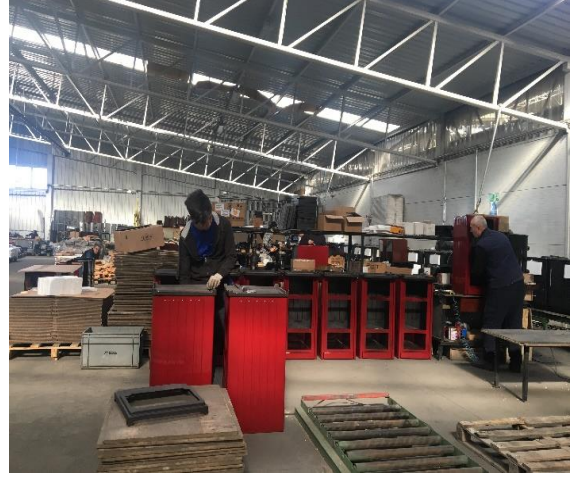
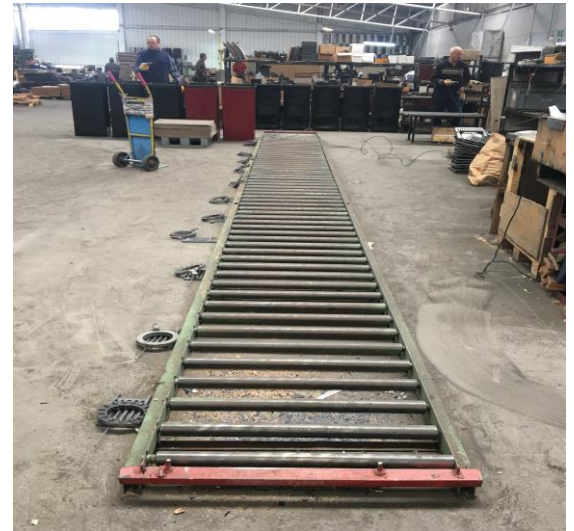
Şekil 1. Hücre 1

İşletmede, son kontrol ve paketleme ile hazırlanan ürünler için oluşturulmuş L şeklinde bir bant sistemi ve dördüncü hücrede yer alan manuel düz bir bant sistemi mevcuttur. Hücre 1’de Yuvarlak, Ultra ve 4 Köşe Şömine montajı yapılmaktadır (Şekil 1).

a. Görüntü

b. Manuel Bant

İşlemlerin tamamı mevcut bir hatta yapılmamakta, sobaların iç kısmı bir hatta oluşturulduktan sonra taşınarak kapakların montajı ve son işlemler için yer seviyesinde bulunan manuel düz bantta çalışanlar tarafından el ile montajlanmaktadır. Uygun, düzenli bir akış hattın bulunmaması çok fazla taşımalara ve verimsizliğe neden olmaktadır. Yer seviyesinde montajlama nedeniyle eğilme, çömelme, ağır yük kaldırma gibi uygunsuz pozisyonlara çok sık rastlanmaktadır.

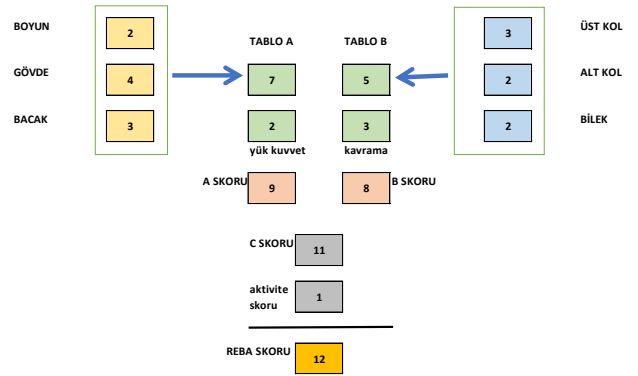
Şekil 6. Gövdeyi Ters Çevirip İndirme İşlemi REBA Skoru

Gerçekleştirilen işlemlerde çalışanların ağırlık kaldırmaya maruz kalmamaları için gövdenin bant üzerinde ters-yüz edilmesi ve kapaklarının takılması için yan yatırılması gerekmektedir. Bu işlemleri tasarlanan birinci pistonlu vinç sistemi gerçekleştirecektir. İyileştirme önerisi sonucunda bu

işlemler vinç tarafından yapılacağı için REBA skoru 0' a düşmüş, böylelikle risk ortadan kaldırılmıştır.

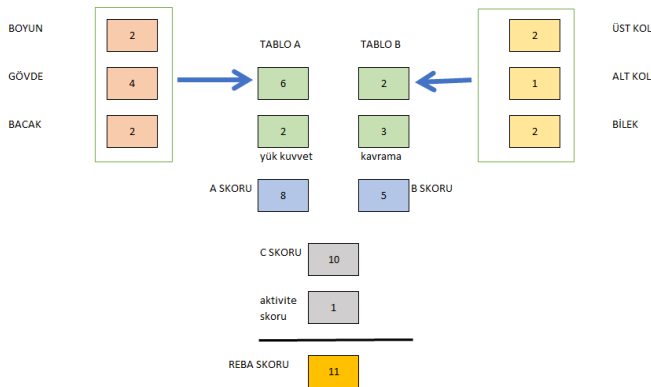
Şekil 7. Dibe Sunta Ekleyip Manuel Banda Yerleştirme İşlemi REBA Skoru

Mevcut durum için REBA risk skoru 11 olarak bulunmuştur (Şekil-7). Risk seviyesi çok yüksek düzey ve hemen önlem gerekli sonucuna varılmaktadır.

Hat için tasarlanan bant ve ikinci pistonlu vinç sayesinde bu işlem ortadan kaldırılmış ve REBA skoru 0'a düşmüştür. Böylece çalışanların ağırlık kaldırma ve fiziksel zorlanmaları ortadan kalkmıştır.

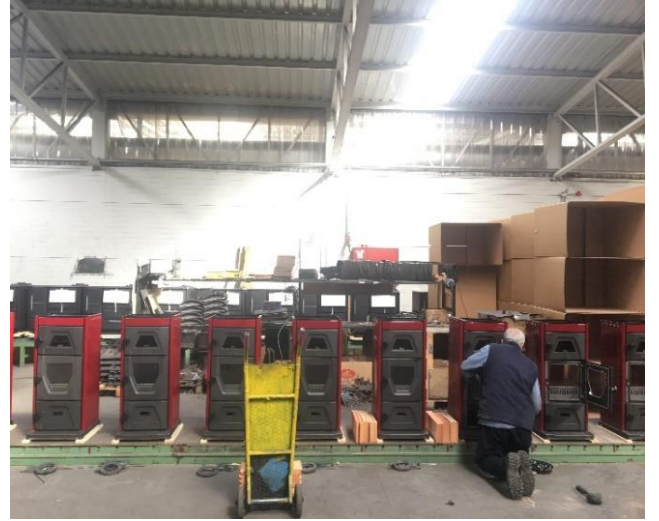
Şekil 9. Tuğlayı Yerden Alıp Orta Bölmeye Yerleştirme İşlemi

a. Mevcut Durum

b. Tasarlanan Pistonlu Sehpa

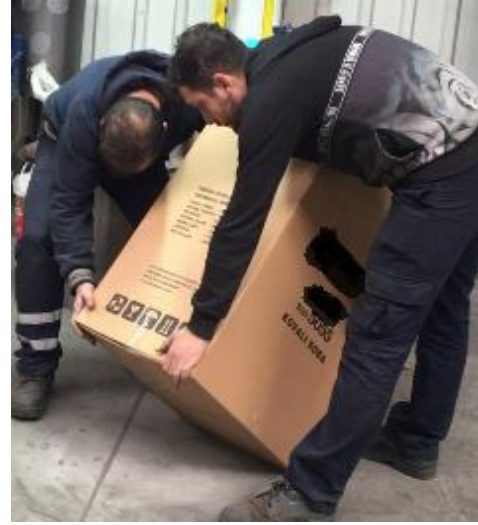
Şekil 11. İkinci Pistonlu Vinç Sistemi

İkinci pistonlu vinç soba paketlendikten sonra indirme işlemini gerçekleştirmek için tasarlanmıştır. Bu sistem sayesinde yük taşınmasında insan gücüne gerek kalmayacaktır (Şekil-11).

a. Mevcut Durum

b. Tasarlanan Sistem

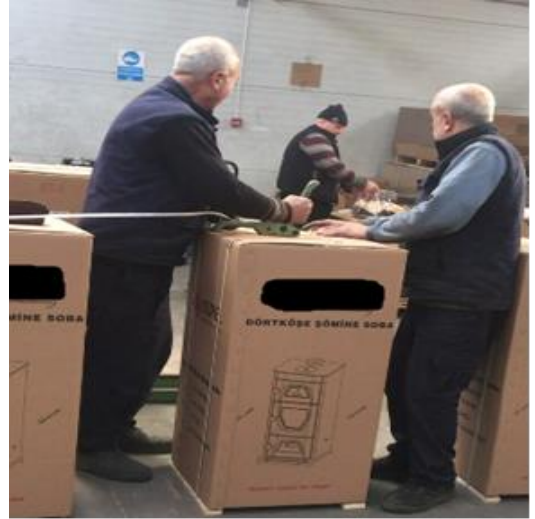
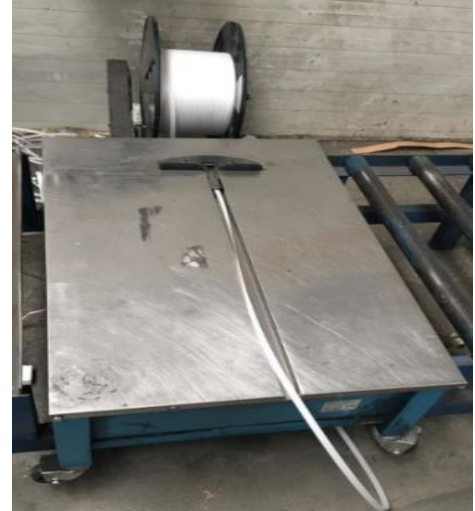
Şekil 13. Şerit Çıkarma ve Bağlama Sistemi

İkinci pistonlu vinç sisteminin bulunduğu hattın üzerine soba paketlenirken sonra şerit çıkarma ve bağlama işlemini gerçekleştirmek için sistem tasarlanmıştır (Şekil-13). Bu sistem sayesinde çalışanların ergonomik koşulları iyileştirilmiştir.

a. Mevcut Durum

b. Tasarlanan Sistem
