## TEMPORAL CHANGE OF LAND USE IN THE (GİRESUN) DELTA OF HARSIT CREEK (1947 -2017)<sup>1</sup>

Harşit Çayı Deltası'nda (Giresun) Arazi Kullanımının Zamansal Değişimi (1947 – 2017)

Eren ŞENOL<sup>2</sup>

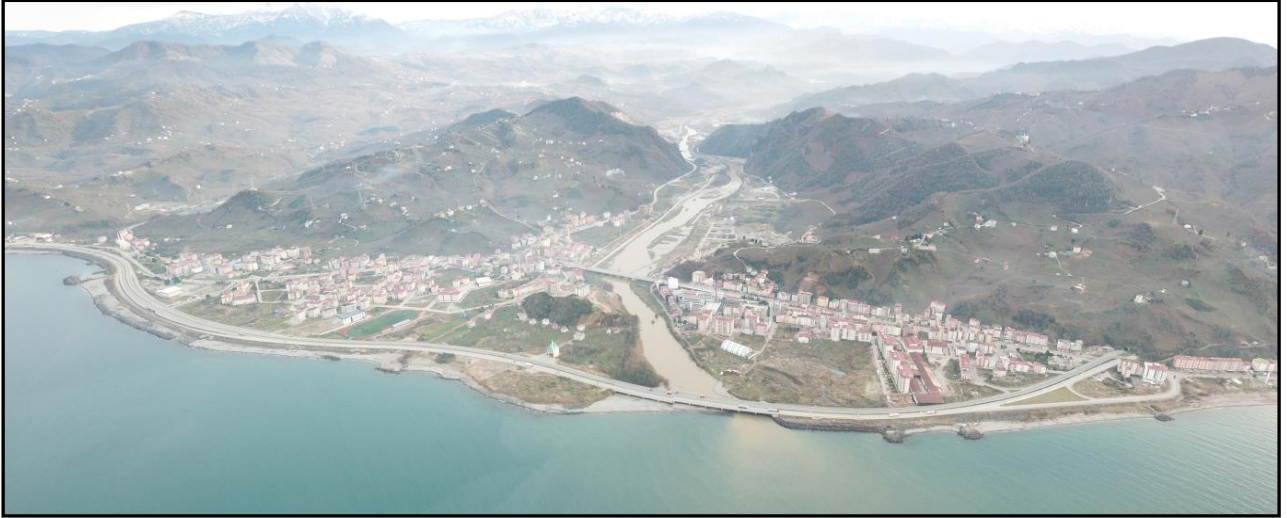
**Fotoğraf 1:** Harşit Çayı Deltası'nın Kuşbakışı Görünümü (Drone çekim, Cüneyt AKTAŞ, 2017)

Harşit Çayı Havzası'nın büyüklüğüne karşın, deltasının görece küçük olması dikkat çekmektedir. Durum böyle olmakla birlikte Ardel, bu deltayı civardaki diğer derelerin ağız kısmında oluşan kıyı ovalarına oranla oldukça büyük ve sivri olarak betimlemiştir (Ardel, 1963:43). Aynı yeri Saraçoğlu, "önemsiz bir delta" olarak tanımlamıştır (Saraçoğlu, 1990:120). Sever ve Bekdemir, Harşit Çayı'nın Karadeniz'e dökülen diğer akarsuların aksine belirgin bir delta oluşturamamış olmasını, akarsuyun denize ulaştığı yerde, kıta sahanlığında eğimin fazla olması ve kıyının biçimi ile açıklamışlardır (Sever ve Bekdemir, 2017: 390). Harşit Çayı'nın 200 m rakımdaki Doğankent'ten, ağız kısmına kadar olan uzunluğu yaklaşık olarak 31 km'dir. Aşağı çığır olarak tanımlayacağımız bu kısımda, geniş bir yatak içinde ve % 0,65 gibi çok düşük eğimle akmaktadır. Taşıdığı malzemelerin önemli bir kısmını, günümüzde kum ve çakıl ocağı olarak kullanılan bu alanlarda, vadi içinde biriktirmiştir (Fotoğraf 1). Dolayısı ile deltanın küçük olması üzerinde aşağı çığırdaki düşük eğim derecesinin ve değişen vadi yapısının da (akarsu yatağının genişlemesinin) etkili olduğunu, yukarıda sıralanan faktörlere eklemek gerekir.

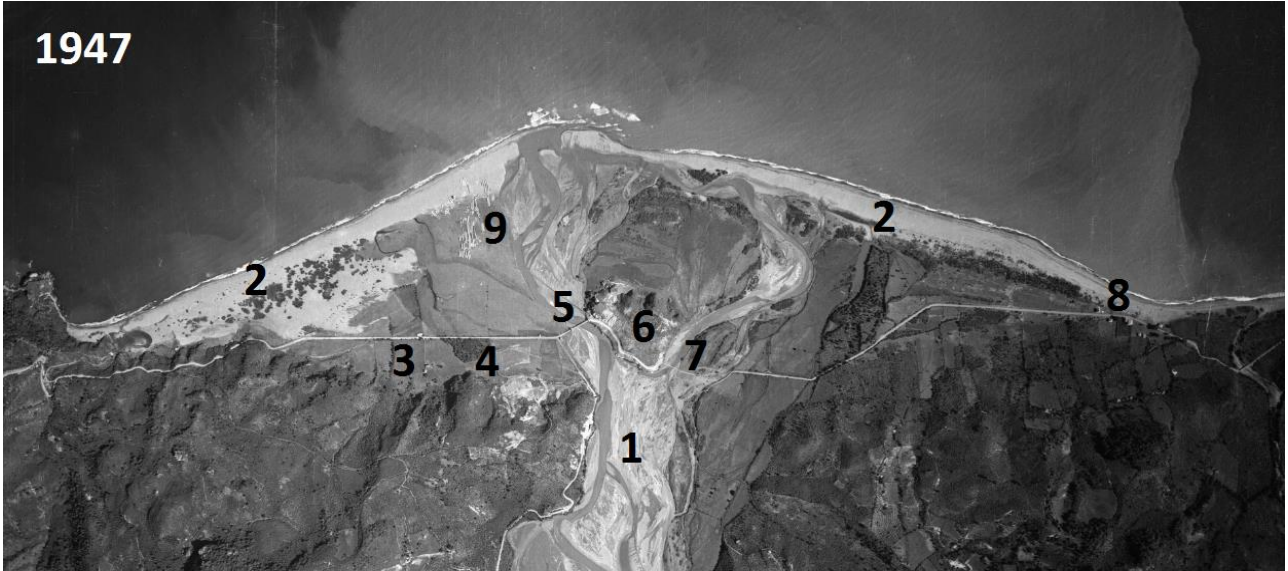
**Fotoğraf 2:** Harşit Çayı Deltası'nda Arazi Kullanımı (HGK, 1947)

(1-Harşit Çayı, 2-Plaj Kumulları, 3-Yol, 4-Futbol Sahası, 5-Batı Köprüsü-Asma Köprü, 6-Kan (Ken) Tepesi, 7-Doğu Köprüsü-Ahşap Köprü, 8-Yerleşme Çekirdeği,9-Orman İşletme Deposu-Tomruk İstifleri)

1947 yılına ait 1/35.000 ölçekli hava fotoğrafı incelendiğinde; Harşit Çayı'nın delta girişinde iki kola ayrıldığı; kollardan birinin 41 m yüksekliğindeki Kan Tepesi'nin (Bazı kaynaklarda Ken Tepesi diye geçer) batısından, diğerinin ise doğusundan Karadeniz'e ulaştığı tespit edilmektedir (**Fotoğraf 2**). Deltanın hem batı hem de doğu kıyılarında plaj kumullarının bulunduğu, batı kısımdaki kumul sahasının daha belirgin olduğu ve daha geniş alan kapladığı görülmektedir. Genel olarak ağaç topluluklarına rastlanmamaktadır.

Delta üzerinde bina ve eklentisi bulunmamaktadır. Doğu ucunda üç beş evden oluşan yerleşme çekirdeği seçilmektedir. Tarla sınırı olarak nitelendirilebilecek izlerin olmaması, bu dönemde arazinin henüz tarım alanı olarak kullanılmadığını kanıtlamaktadır.

Delta arazisi üzerindeki tek beşeri tesisin doğu-batı yönünde ulaşımı sağlayan yol olduğu görülmektedir. Günümüzde delta üzerinde doğu-batı yönünde ulaşımı sağlayan ana yol, kara ile denizin birleştiği kısımdan geçmekte, çoğu yerde kıyı çizgisi ile çakışmaktadır. 1950'li yıllarda hâlihazırdaki güzergâhın tercih edilmemiş olmasında akarsuyun taşkın karakterli yapısının ve bu nedenle ağır kısmının sürekli yer değiştirmesinin etkili olduğu söylenebilir. Bilgi, teknoloji ve ekonomik açıdan kısıtlı imkânlarla rağmen elbette akarsuyu aşabilecek su yapıları inşa edilebilirdi. Ancak ilgili dönemde sahanın, ülke ulaşım sistemi içindeki önem derecesinin az olması, doğruluğu tartışmalı ve kısmen pahalı bu seçeneğin devreye girmesini yarım asır kadar ötelemiştir. Yol, ova ile yamaçları birbirinden ayıran sınırdan geçebilirdi. Yolun buradan değil de biraz daha kuzeyden geçtiği tespit edilmektedir. Bu tercih üzerinde yamaçlar ile delta düzlüğü arasındaki çizginin sırt çıkıntıları ve vadi girintileri nedeni ile doğrusal uzanış göstermemesinin etkili olduğu düşünülebilir. Bu çizginin devamında Harşit Çayı yatağının geçişi güçleştirecek genişliğe erişmesi nedeni ile bu seçenek değerlendirilmemiş olmalıdır. Harşit Çayı'nın delta girişinde Kan Tepesi'nin varlığına bağlı olarak iki kola ayrıldığı yukarıda ifade edilmiş idi. Kollara ayrılma nedeni ile çayın debisi ve gücü azalmış, yatak daralmış, geçiş için daha uygun şartlar ortaya çıkmasına sebep olmuştur. İşte bu noktada Kan Tepesi bir tür köprü ayağı olarak değerlendirilmiştir. Tepenin doğu kısmına bir ağaç köprü yapılmıştır. Batı kısmına inşa edilen ve motorlu taşıt geçişine izin veren asma köprü ise dönemin valisinin de katıldığı bir törenle, 22 Temmuz 1927'de ulaşımına açılmıştır (**Sarisaman, 1999: 147**). Nihayetinde dönemin bilgi birikimine, teknik imkânlarına ve ekonomik koşullarına uygun olarak ihtiyaca cevap veren bu su yapıları ile akarsu yatağı aşılmıştır. Bu tespitler ışığında delta üzerindeki yolun doğrultusu ve güzergâhı üzerinde Kan Tepesi'nin lokasyonu ile yöre insanının bunu görme ve değerlendirme kabiliyetinin belirleyici olduğunu söyleyebiliriz.

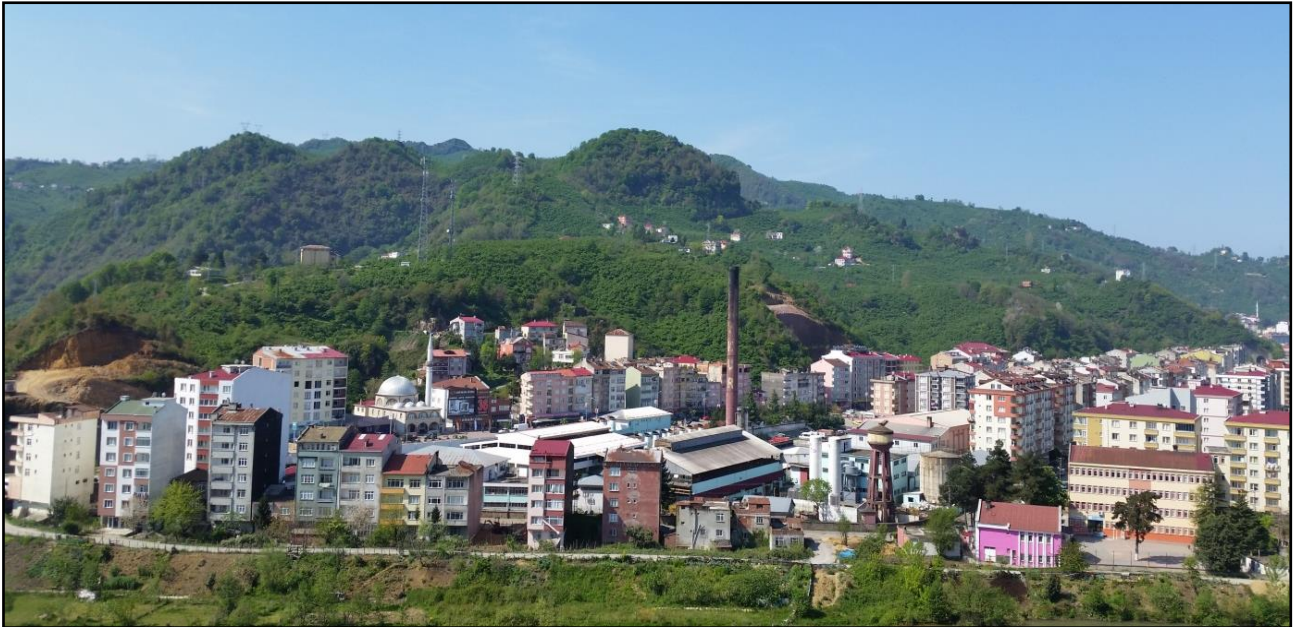
**Fotoğraf 3:**Binalar Arasında Kalmış Tirebolu Çay Fabrikası'ndan Bir Görünüm

Deltanın batı yarısına, Harşit Çayı kıyısına, batı köprüsünün güneyinde kalan kısma, 1959 yılında Çay Kurumu'na (ÇAYKUR) bağlı Tirebolu Çay Fabrikası kurulmuştur (Fotoğraf 3). 8.500 m<sup>2</sup>'si kuruluş, 5.500 m<sup>2</sup>'si kullanım olmak üzere 14.000 m<sup>2</sup>'lik alana kurulan bu fabrikayı, yine deltanın aynı kesimine 1973 yılında kurulan 3.000 ton kapasiteli Fındık Kooperatifleri Birliği(Fiskobirlik) depo tesisleri ile tuz fabrikası izlemiştir. Daha sonra girişi çay fabrikasının hemen güneyinde olan, İnköy bakır-kurşun-çinko madeni işletmeye açılmıştır. Bu tesislerin kurulması ve faaliyete geçmesi ile birlikte delta sahası üzerinde ikamet / barınma amaçlı binalarda türemiştir.

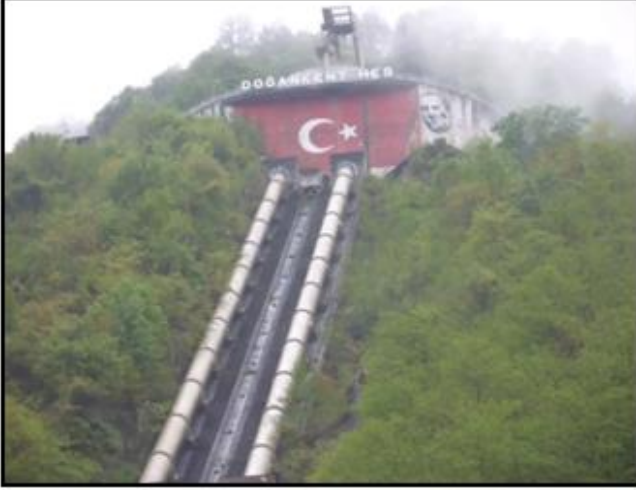
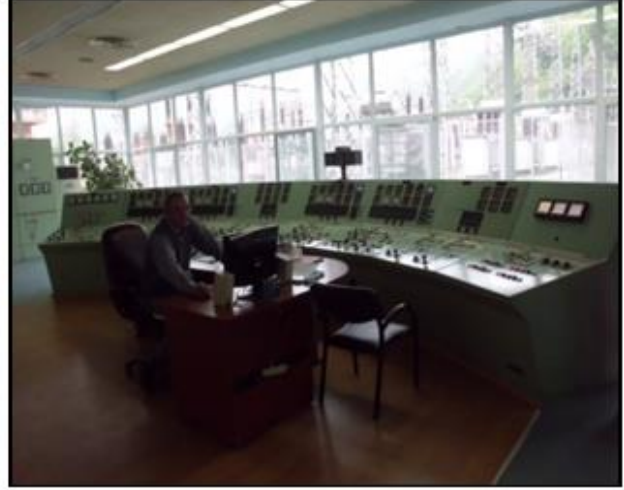
**Fotoğraf 4:** Delta Üzerinde Yerleşme Çekirdeklerinin Belirmesine Yol Açan Doğan kent HES'in Türbinlere Su Taşıyan Cebri Boruları ve Kontrol Merkezi

1971'de, kıyıda kuş uçuşu 40 km kadar içeride yer alan, o dönemlerdeki adı ile Harşit, günümüzdeki ismi ile Doğan kent ilçe merkezinde Hidroelektrik Santrali kurulmuştur (Fotoğraf 4). Bu santralin varlığına bağlı olarak Doğan kent'in önem kazanması, buradan kıyıya uzanan yolun daha işlek hale gelmesini sağlamıştır. Harşit Çayı'nın doğu sahili boyunca uzanan ve iç kesimlerden kıyıya ulaşımı sağlayan kuzey-güney yönlü bu yolun, delta üzerinden geçen doğu-batı istikametindeki yol ile kesiştiği kavşak çevresinde yerleşme nüvesi belirmiştir (Fotoğraf 5).

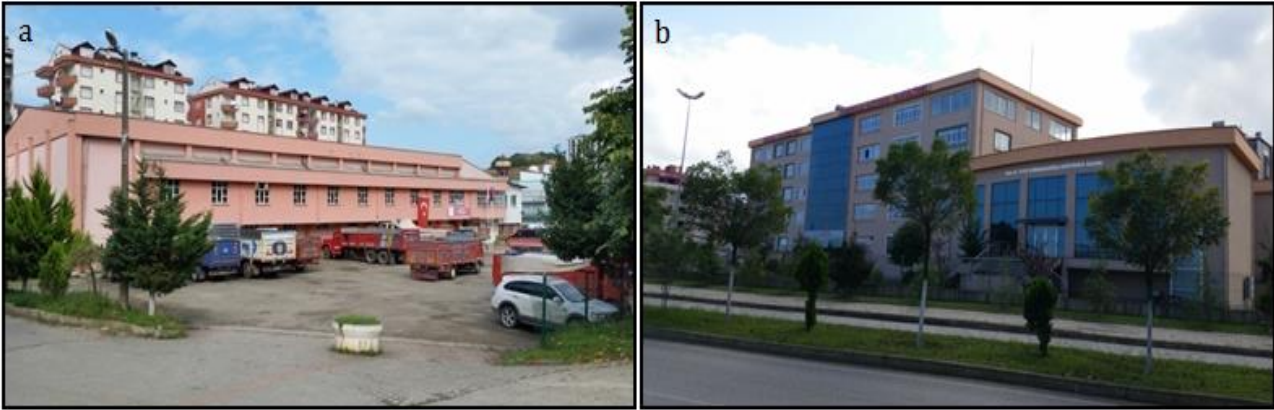
**Fotoğraf 6:** Harşit Çayı Deltası'na 1984-2017 Döneminde Yapılan Kamu Binalarından Bazıları (A.Kapalı Spor Salonu, B. Tirebolu İletişim Fakültesi)

Yerleşilen alanlarda kamu binalarının çokluğu dikkat çekmektedir. Adalet Sarayı, Giresun Üniversitesi Tirebolu İletişim Fakültesi, Giresun Üniversitesi Mehmet Bayrak Yüksekokulu, Yükseköğretim Kredi ve Yurtlar Kurumu, Sağlık Ocağı, Anadolu Lisesi, Teknik Lise, İmam Hatip Lisesi, Karayolları Bakım Şefliği, Kapalı Spor Salonu binaları bunların başlıcalarıdır (Fotoğraf 6, 7). Bu tespitten yola çıkarak delta arazisi üzerinde kamu destekli yapılaşma olduğunu; kamunun sahayı 1985 öncesinde sanayi, sonrasında ise hizmet sektörü için kullanıma açtığını söyleyebiliriz.

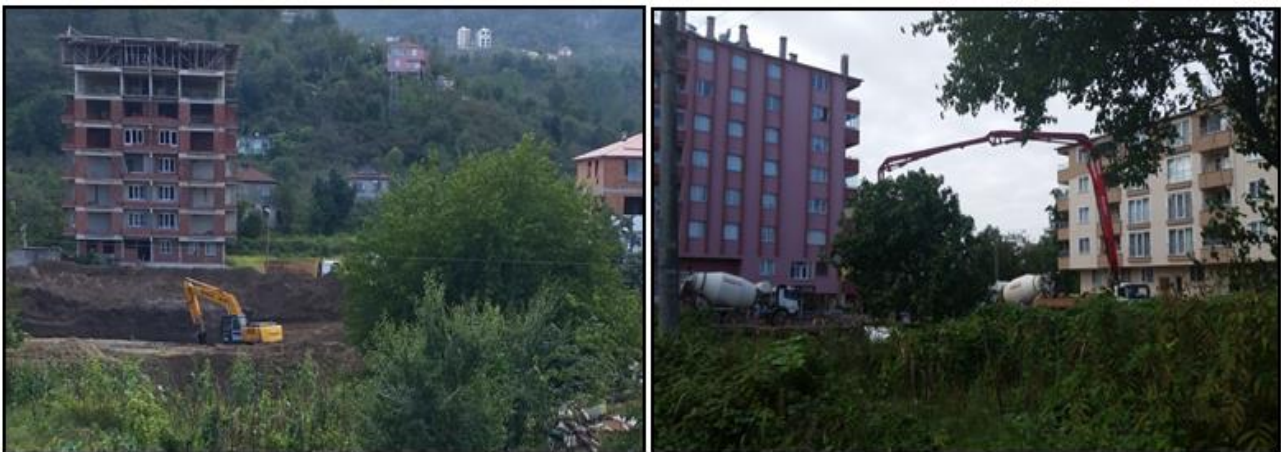
**Fotoğraf 8:** Harşit Çayı Deltası’nda Tarım Alanlarında İnşaat Faaliyetleri Hızla Devam Etmektedir

Giresun ilinin alanı 6.831 km<sup>2</sup>’dir(www.hgk.gov.tr). Yükseltisi 0-500 m arasında değişen alçak araziler il alanının %17’sini (1.176 km<sup>2</sup>) oluşturur. Eğimi %0 ila %5 arasında değişen düz araziler il arazisinin %0,5’i (45 km<sup>2</sup>) kadardır ve arazi kabiliyet sınıflandırmasına göre tarıma uygun olduğu kabul edilen birinci, ikinci, üçüncü ve dördüncü sınıf arazilerin toplamı il arazisinin %5’ini (378 km<sup>2</sup>) bulmaz(Köy Hizmetleri Genel Müdürlüğü, 1987:38-39). Bu veriler esas alındığında il genelinin 6.831’de;alçak rakımlı yerlerinin 1.176’da, tarıma uygun alanlarının 378’de, az eğimli arazilerinin ise 45’te birinin yerleşim alanına dönüştüğünü söyleyebiliriz (Fotoğraf 8).

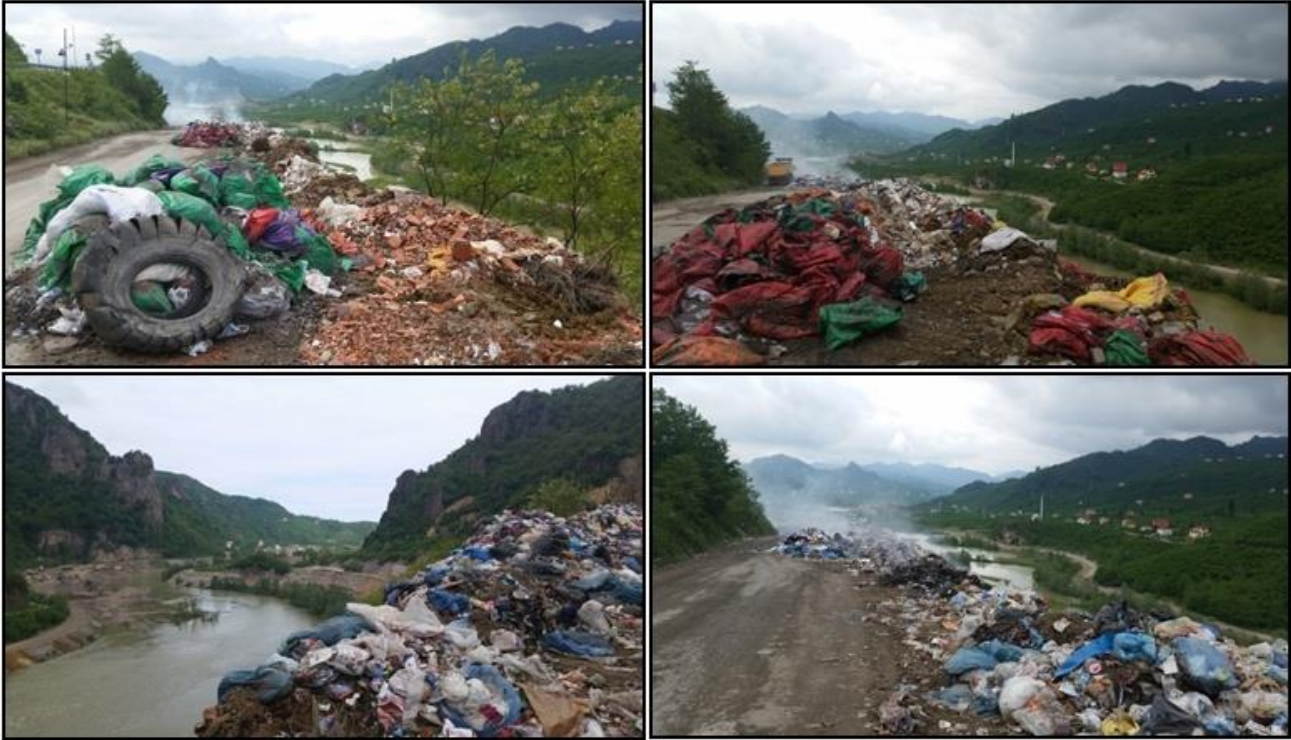
**Fotoğraf 9:** Harşit Çayı Kenarına ve Çevresine Bırakılan Katı Atıklar

Delta üzerindeki yerleşme sakinlerini etkileyen kirlenmenin asıl kaynağı Tirebolu Belediyesi idi. Arazi incelemelerinin yapıldığı dönemlerde ilgili belediye tarafından toplanan evsel atıklar, akarsuyun ağız kısmından yaklaşık 3 km. kadar içeride yer alan Kuşkayası Mevkii'nden, Harşit Çayı'na bırakılmaktaydı (Fotoğraf 9). Henüz ayrılmamış katı atıklar yüzer halde delta ortasından geçerek denize ulaşmakta, kıyıyı ve denizi kirletmekte; ayrışanlar ise su kalitesini bozmaktaydı. Atıkların suya, su kenarına bırakılması sonucunda bu sudan yararlanan bitkiler, hayvanlar ve elbette insanlar etkilenmekteydi. Atıkların akarsuya bırakılması sorunken, delta üzerinde yerleşim alanı doğmuş, gelişmişken; bu yerleşimin iki kilometre kadar yukarisından akarsu kenarına atık bırakılması doğru bir uygulama değildi. Yerleşimin gelişmesi ve akarsu yatağına atık bırakılması: En az ikisinden biri terk edilmeliydi. Giresun ili geneli için Görele ilçesinde Katı Atık Depolama İstasyonu'nun kurulması ve devreye girmesi ile birlikte 2017 sonbaharından itibaren ilgili sahaya çöp bırakılması durdurulmuştur. Böylelikle kirlenme unsurlarından biri ve delta için belki de en önemlisi ortadan kalkmıştır. Diğer kirlenme kaynakları için de buna benzer olumlu girişimlere ihtiyaç vardır.

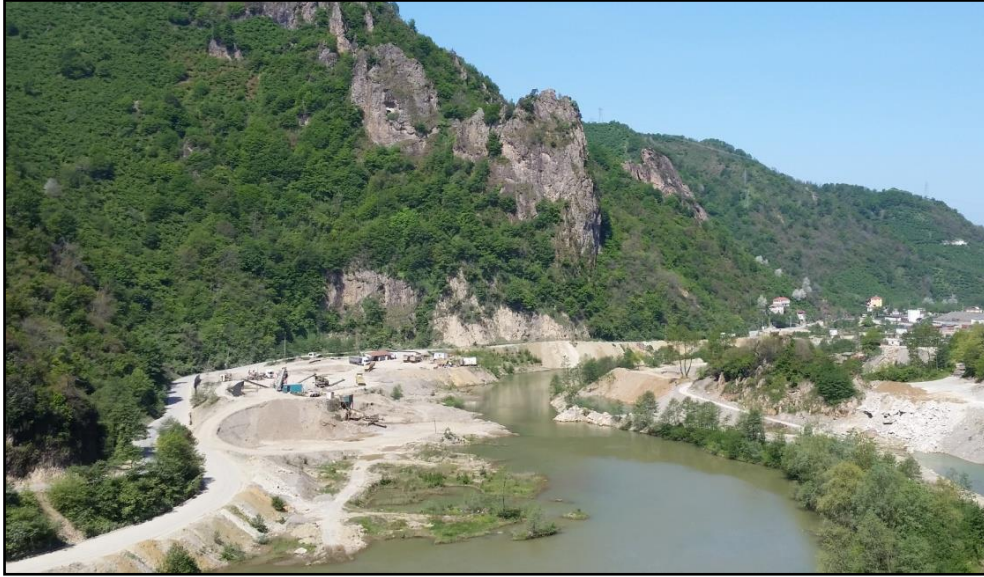
**Fotoğraf 12:** Harşit Çayı Yatağında Faaliyet Gösteren Çok Sayıdaki Kum Ocaklarına Bir Örnek

ile birlikte debi kontrol edilebilir hale gelmiş, kum alım çalışmaları tüm yıla yayılmıştır. Yol yapımı için başlatılan, daha sonra ise yakın çevrenin beton agregasını karşılamak için devam ettirilen kum ve çakıl alımı, her geçen gün artan bir şekilde devam etmektedir (Fotoğraf 12).

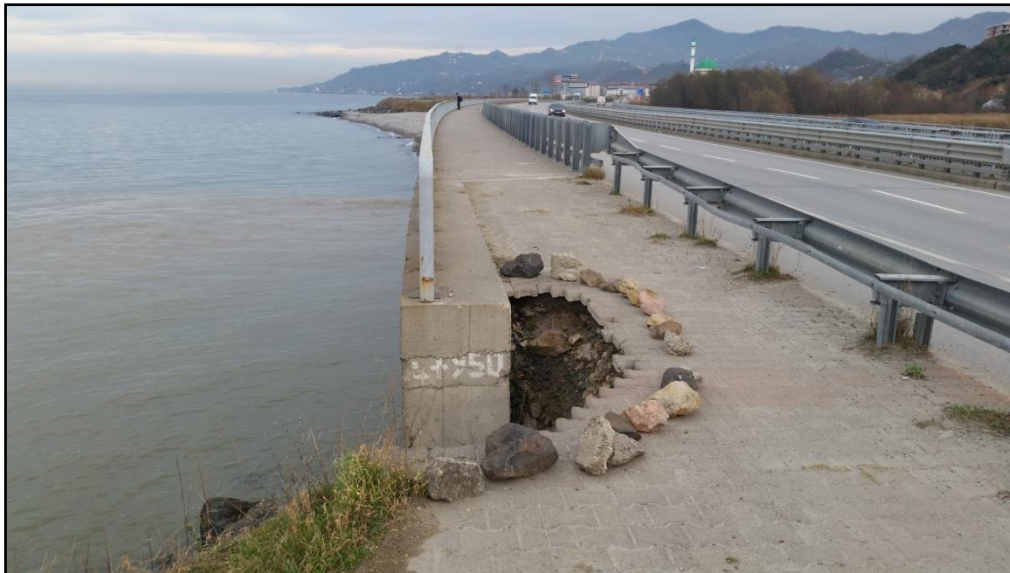
**Fotoğraf 13:**Karadeniz Sahil Yolu'nda, Harşit Çayı Üzerinden Geçiş Sağlayan Köprü Girişinde, Dalga Aşındırmasına Bağlı Olarak Eylül 2017'de Oluşmuş, Dar Alanlı Kütle Hareketi

Hem baraj göllerinin yapımı, hem göletlerde su toplamak için akarsu debisinin düşürülmesi, hem de akarsu yatağından kum-çakıl alımı yaklaşık 35 yıl önce başlamış; bu üç gelişmeye bağlı olarak, delta alanının küçülme ihtimali belirmiştir. Bu ihtimal belirmişken, hemen hemen eş zamanlı olarak saha yerleşim alanına dönüştürülmüş; ülke ulaşım sisteminde önemli yeri olan ve Doğu Karadeniz Bölümü'nü ülkenin diğer kesimlerine bağlayan sahil yolu kıyı çizgisi üzerinden geçirilmiştir. Dalga etkisini azaltmak için yapılan tahkimatlara rağmen, dar alanlı çökmeler meydana gelmiştir (Fotoğraf 13, 14).

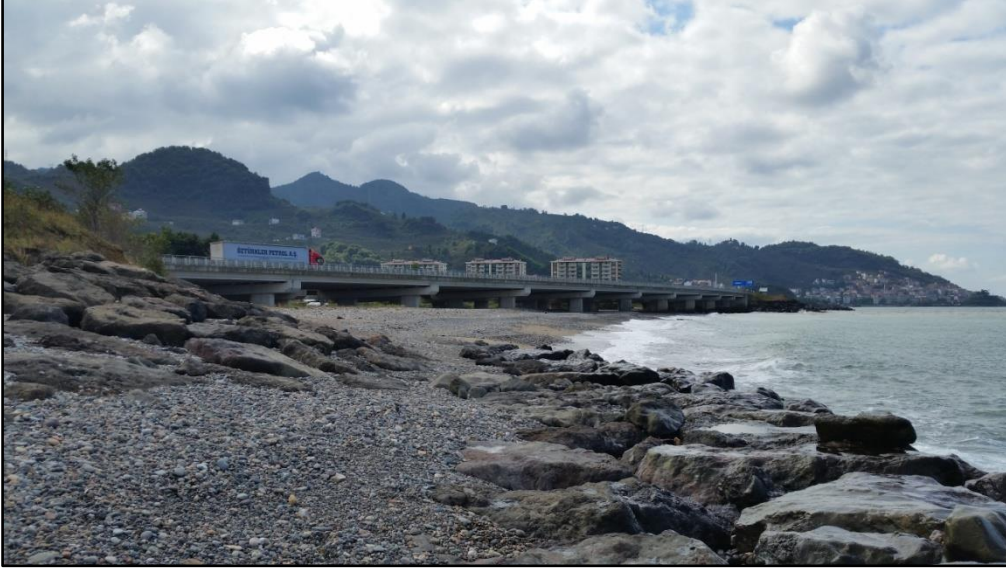
**Fotoğraf 14:**Dalga Etkisini Azaltmak İçin Yapılan Tahkimatlar
