Hasankeyf Mardinike Külliyesi Kalıntılarının Sağlamaştırılması ve Su Altında Korunmasına Yönelik Uygulama Çalışmaları

Work on the application of reinforcement and underwater conservation techniques to the remains of the Hasankeyf Mardinike Social Complex

Mesut YILMAZ, Bekir ESKİCİ, Mevlüt ELİÜŞÜK,
M. Serdar AKGÖNÜL, Y. Selçuk ŞENER*

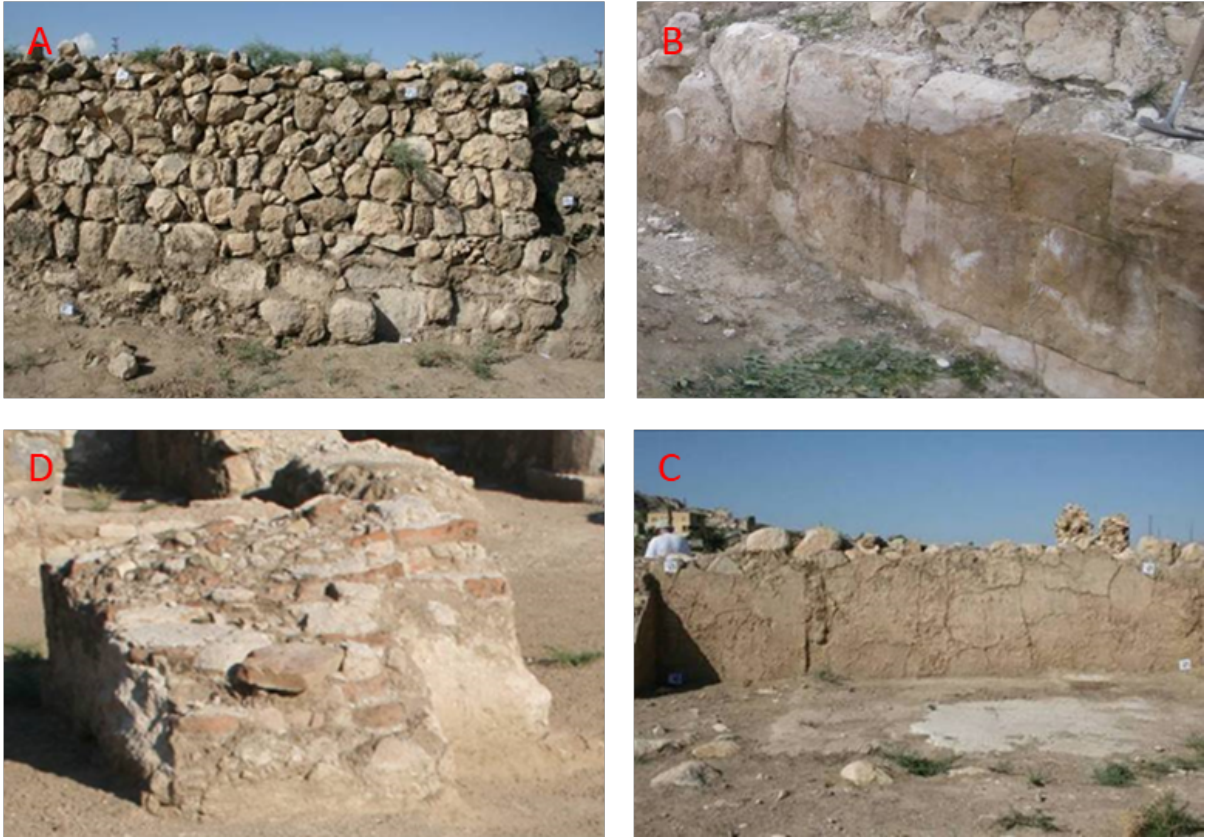
Mardinike Külliyesin yapı kalıntılarında yapılan incelemede, değişik dönemlerde farklı malzeme ve inşaat teknikleri kullanıldığı (Resim 5) gözlenmiştir. Orta Çağ dönemine ait duvarların düzenli sıralar oluşturan moloz taş örgü tekniği ile oluşturulduğu; bazı mekanlarda temel seviyesinde rastlanan ve birkaç iri kesme taş sırasından oluşan duvar kalıntılarının ise burada Roma İmparatorluk Dönemi'nin varlığına işaret eden önemli yapı unsurları olarak dikkati çekmekte olduğu ortaya çıkartılmıştır (Eskici 2008: 3). Çoğu harap vaziyetteki bazı mekânların duvarlarının sıva tabakaları ile kaplı olduğu mevcut kalıntılardan anlaşılmaktadır. Söz konusu yapı malzemelerinin özellikleri kısaca şu şekilde özetlenebilir:

Taş Malzeme: Duvarların iç çekirdeğini oluşturan moloz dolgu içinde irili ufaklı çeşitli boy ve türlerde taşlar kullanılmıştır. Bu dolgu üzerini kaplayan moloz örgüde ise farklı türlerde yerel kireçtaşları çeşitli boyutlarda kullanılmıştır. Roma İmparatorluk Dönemine ait iri kesme taş sıralarından oluşan duvar kalıntılarında beyaz renkli kireçtaşları kullanılmıştır (Eskici 2008: 3). Alandaki dekoratif özelliklere sahip İslami Dönem mezar taşları da kireç taşındadır. Bölgenin jeolojik formasyonuna uygun ana kayaç grubundan olan kireçtaşları, gözenekli ve yumuşak dokusuyla uygun olmayan hava ve ortam koşullarında bozulmaya elverişli özellikler göstermektedir (Akyol 2008) (Resim 5A-5B).

Tuğla Malzeme: Mevcut yapı kalıntılarında tuğla kullanımı yaygın değildir. Birkaç alanda tuğla örgüye sahip ayak/sütun kalıntılarında rastlanmıştır (Eskici 2008). Tuğlalar kırmızı kil hamurundan iyi derecelerde ($900^{\circ}\text{C}<T$) pişirilerek elde edilmiş olup az gözenekli yapıya sahiptir (Resim 5C).

Harç ve Sıva Malzeme: Yerinde yapılan incelemelerde külliye kalıntılarında farklı dönemlerde yapıldığı düşünülen çeşitli renk ve dokularda harç ve sıvalara rastlanmıştır. Duvarların üzerindeki mevcut iz ve sıva kalıntılarında dolayı çoğu mekânın iç duvarlarının sıva ile kaplı olduğu anlaşılmaktadır. Taş örgü arasındaki derz malzemesini oluşturan harçlarda renk ve doku bakımından farklılıklar gözlenmektedir (Eskici 2008: 4). Harç ve sıvalarda ağırlıklı olarak kireç, alçı (cas) ve agrega (kum, taş kırığı, kil) karışımları kullanılmıştır (Akyol 2008) (Resim 5D).

Resim 5. Mardinike Külliyesi, Resim 5A: Moloz Taş Malzeme Kullanımı, Resim 5B: Kesme Taş Malzeme Kullanımı, Resim 5C: Tuğla Malzeme Kullanımı, Resim 5D: Sıva Kullanımı (Yazar Arşivi)

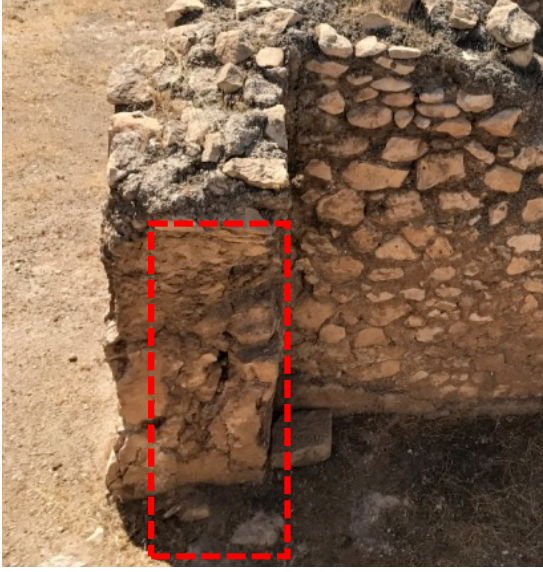
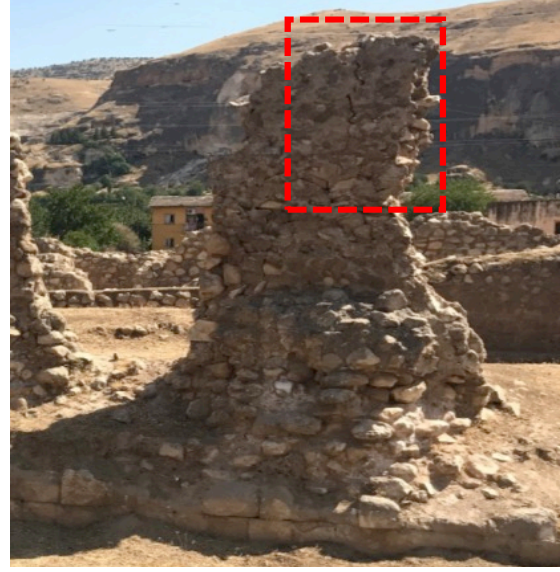
Yapı Kalıntılarında Çatlak / Ayrışmalar: Yapı kalıntılarının duvar örgülerinde özgün duvar bağlantısında açılmalar ve örgüde çatlaklar/yarıklar/açılmalar oluşması şeklinde görülen çatlak / ayrışmalar deprem ve benzeri hareketlere bağlı olarak örgü yük dengesindeki değişimler ve örgü düzeninin bozulmasından kaynaklanmaktadır. Yerinde yapılan incelemelerde külliye kalıntılarının duvarlarında, küçük çatlaklardan, yapısal ayrılmalara varan ölçülerde değişik boyutlarda ve yerlerde çatlak / ayrışmaların olduğu görülmüştür (Resim 6).

Resim 6. Mardinike Külliyesi Yapı Kalıntılarında Çatlak / Ayrışma Örnekleri (Yazar Arşivi)

Strüktürel Çatlak / Ayrışmalara Yapılan Sağlamaştırma Çalışmaları: Mardinike Külliyesinin duvar kalıntılarının değişik bölgelerinde tespit edilen çatlak ve ayrışmalar, boşlukların neden olabileceği örgüdeki olası dökülmelerin ve göçmelerin engellenmesi amacıyla, % 60 hidrolik kireç, % 10 taş tozu (1 mm elek altı), % 30 katkı (mikronize karbonatlar) ve yeteri kadar su karışım oranları ile hazırlanmış olan harç enjeksiyonu ile doldurulmuştur (Resim 12). Yapısal güçlendirmelere yönelik bir müdahale türü olan enjeksiyon uygulaması; duvar kalıntılarındaki kılcal ve orta genişlikte çatlakların ve ayrışma boşluklarının içerisine özgün malzemelere uyum sağlayabilecek fiziksel ve kimyasal özellikteki sıvı dolgu harcının enjekte edilmesiyle doldurulması işlemidir (Zakar-Eyüpgiller 2015: 68; Akgönül-Elişük 2016: 195).

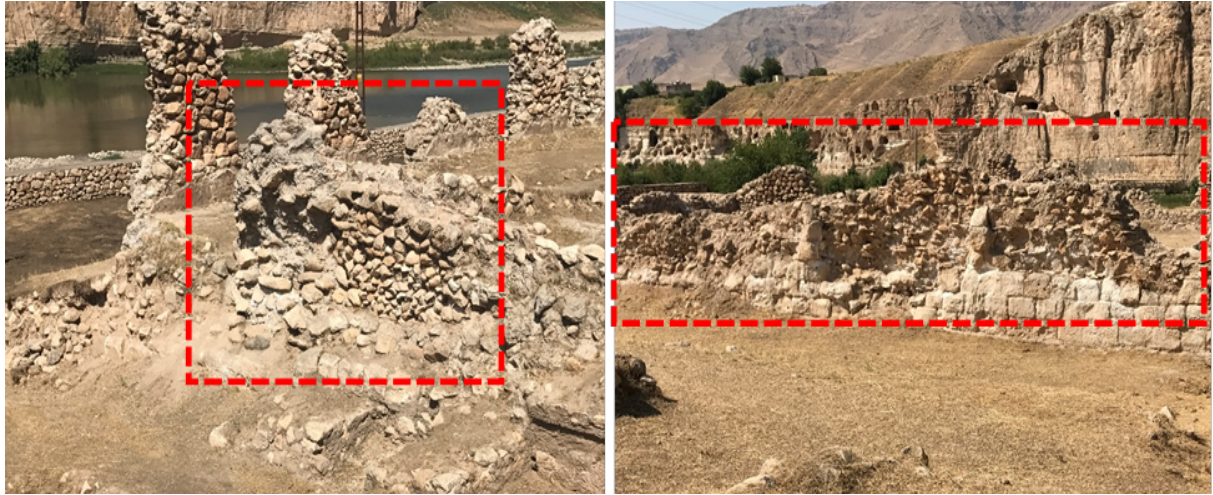
Duvar Örgülerindeki Bölgesel ve Birim Eleman Kayıpları: Yapı kalıntılarının duvar örgülerinde, birim (tek) kaplama taşı kayıpları, daha geniş örgü alanlarını oluşturan kaplama kayıpları, mevcut duvar yüzeyindeki kaplamaların büyük oranda ve tamamen dökülmesi veya duvarın/yapının bir bölümünün kaybı şeklinde karşımıza çıkmaktadır (Şener 2014: 980). Külliye kalıntılarının farklı yerlerindeki duvarlarında çevresel iç ve dış etkenlerin neticesinde ve örgüyü oluşturan malzemenin zaman içerisinde hasar görüp fiziksel özelliklerini yitirmesinin de etkisiyle ortaya çıkan, bölgesel ve birim eleman kayıpları tespit edilmiştir (Resim 7).

Resim 7. Mardinike Külliyesi Duvar Örgülerinde Bölgesel ve Birim Eleman Kayıpları Örnekleri (Yazar Arşivi)

Kalıntı Duvar Örgülerindeki Bölgesel ve Birim Eleman Kayıplarının Tamamlanması: Mardinike Külliyesinin kalıntılarının çoğu temel seviyesine kadar yıkılmış veya kısmen ayakta kalabilmiş duvarları dış etkenlere bağlı olarak ayrılmaya, çözülmeye ve yıkılmaya yüz tutmuştur (Eskici 2008: 8). Bu durum duvar kalıntılarının geriye kalan bölümlerin sağlamlığını/dayanımını da etkileyen, ilerleyen zamanlarda bozulmanın büyümesi ve yeni yıkıntılar ve kayıplar halinde kendini gösterecek bir risk oluşturmaktadır (Şener 2014: 983). Külliye kalıntılarındaki bu riski ortadan kaldırmak için örgüde çözülmeye yol açacak eksik kısımların tamamlanarak sağlama yapılması yapılmıştır (Resim 13). Örgü Tamamlama uygulamasında özgün duvar örgü malzemesiyle benzer taşlar ve 1,5 ölçü hidrolik kireç, 2 ölçü kireçtaşı kırığı (iri taneli; 2 mm elek altı), 1 ölçü tuf tozu, ¼ ölçü tuğla kırığı ve yeteri kadar su oranlarında hazırlanan harç kullanılmıştır. Tamamlama yapılan örgü alanlarındaki örgülerde kullanılan benzer nitelikteki taşların boyutları özgün örgüdeki taş boyutlarından daha küçük tutulmuştur. Bu şekilde yeni ve özgün kısımların ayırt edilmesi sağlanmıştır.

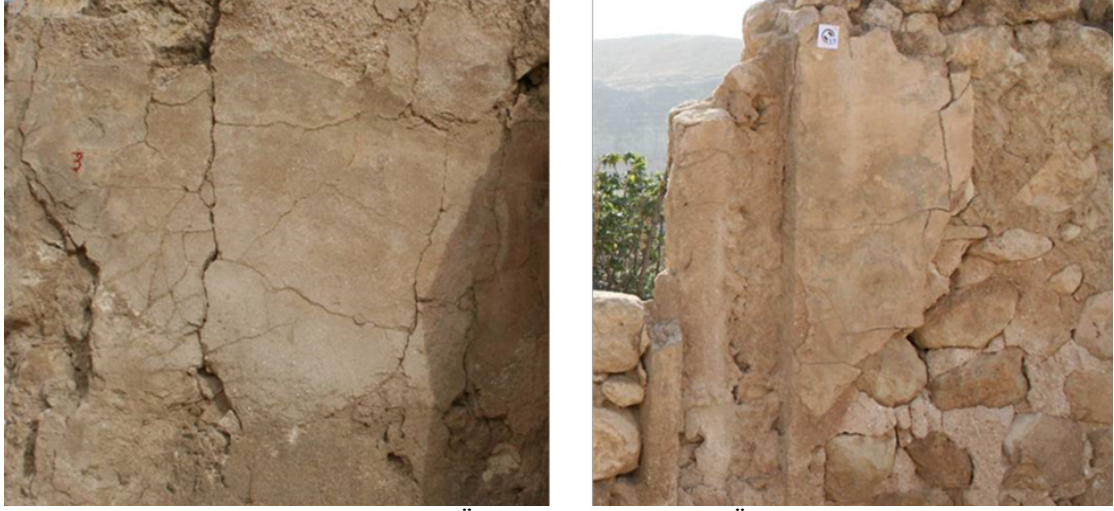
Özgün Sıva Kalıntılarındaki Sorunlar: Arkeolojik alanlardaki sıva kalıntıları üzerinde dış etkenlerden (yağmur, rüzgâr vb) kaynaklanan aşınma, kirlenme, çatlama ve taşıyıcı duvar ile bağlantısında açılmalar, kopmalar gibi bozulmalara rastlanmaktadır (Akgönül-Eliüşük 2016: 195; Eskici 2018: 473). Büyük ölçüde tahribata uğrayarak bugüne ulaşmış olan külliye yapı kalıntılarının yerinde yapılan incelemesinde mevcut sıvalarda söz konusu sıva bozulmaları tespit edilmiştir (Resim 9).

Resim 9. Mardinike Külliyesi Özgün Sıva Kalıntıları Örnekleri (Yazar Arşivi)

Sıva Kalıntılarının Sağlamlaştırılması: Külliye yapı kalıntılarında mevcut olan sıvalar çatlama ve taşıyıcı duvar ile bağlantısında açılmalar, kopmalar gibi bozulmalara uğrayarak bugüne ulaşmış durumdadır. Sıva kalıntılarının mevcut haliyle sağlamlaştırılıp korunması için

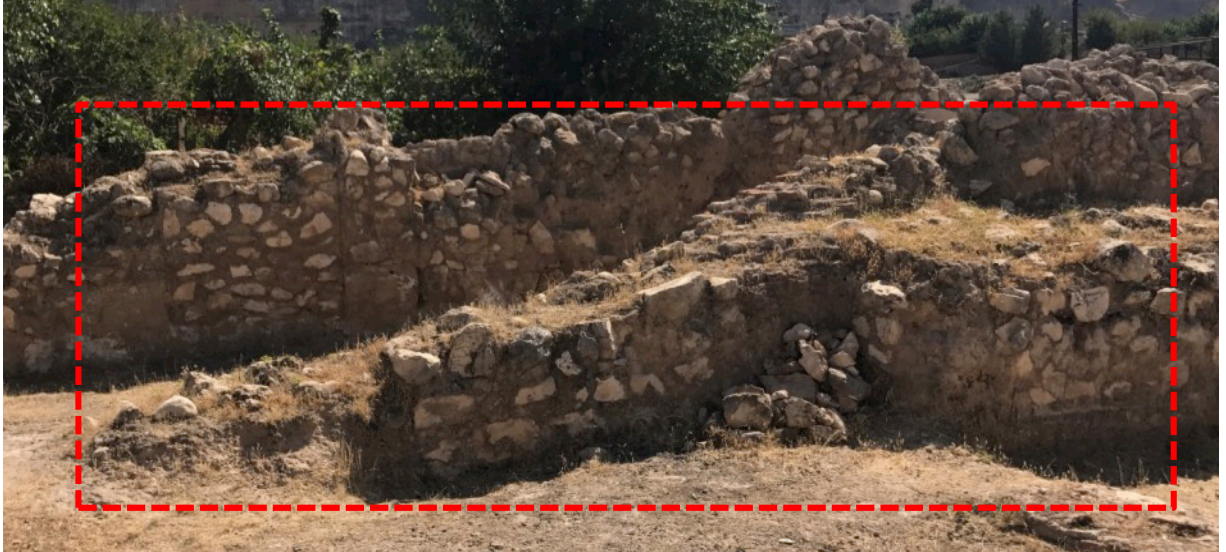
Yapı Kalıntılarında Bitkisel Gelişim: Gelişmiş bitkiler, özgün yapıya risk oluşturan koruma problemlerinin bir diğeridir. Özellikle duvar üstlerinde gelişen ot ve diğer bitkiler, kökleriyle derz harçlarındaki boşluklara tutunarak gelişmektedir. Bitki gelişiminin kökleriyle harçları tahrip ettiği, derz harçlarında (dökülmeye oluşan) kayıplara/açılmalara yol açtığı bilinmektedir (Küçükaya 2004: 89; Eskici 2011: 191). Duvarların üst bölümlerinde ve kaplaması dökülen duvar örgü boşluklarında gelişen irili ufaklı bitkilerin kök ve gövdeleri, önce derz harçlarının, daha sonra örgüdeki kaplama ve iç dolguların dökülmelerini kolaylaştırmaktadır (Şener 2014: 983) (Resim 10).

Resim 10. Mardinike Külliyesi Yapı kalıntılarında Bitkisel Gelişim (Yazar Arşivi)

Yapı Kalıntılarının Bitki Örtüsünden Arındırılması ve Temizlik: Mardinike Külliyesi kalıntılarının stabil hale getirilmesine, sağlamaştırılmasına ve güçlendirilmesine yönelik olarak capping (harpuştalama), derz dolgu, örgü tamamlama gibi harçlı uygulamaların yapılabilmesi için duvar kalıntılarının üstünde, derz boşluklarında gelişen, biriken ot, vb. köklü bitkiler ve topraklı birikintiler önce mekanik yöntemlerle ardından yıkama işlemiyle temizlenmiştir (Resim 11). Bu temizlik çalışmaları dışında külliye kalıntılarının değişik bölümlerinde bulunan moloz yığınları tahliye edilmiştir.

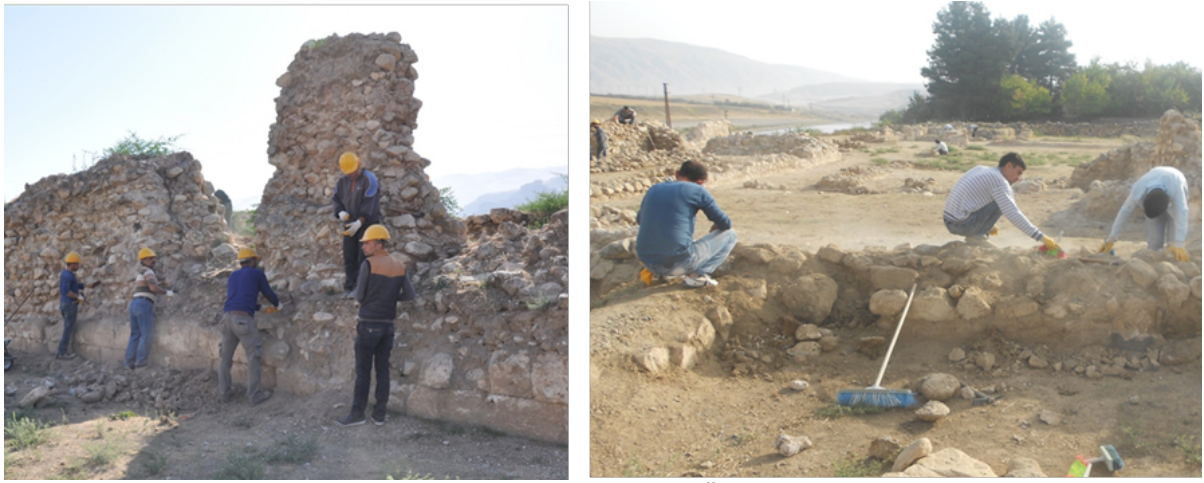
Resim 11. Mardinike Külliyesi Yapı Kalıntılarının Bitki Örtüsünden Arındırılması ve Temizlik Çalışmaları (Yazar Arşivi)

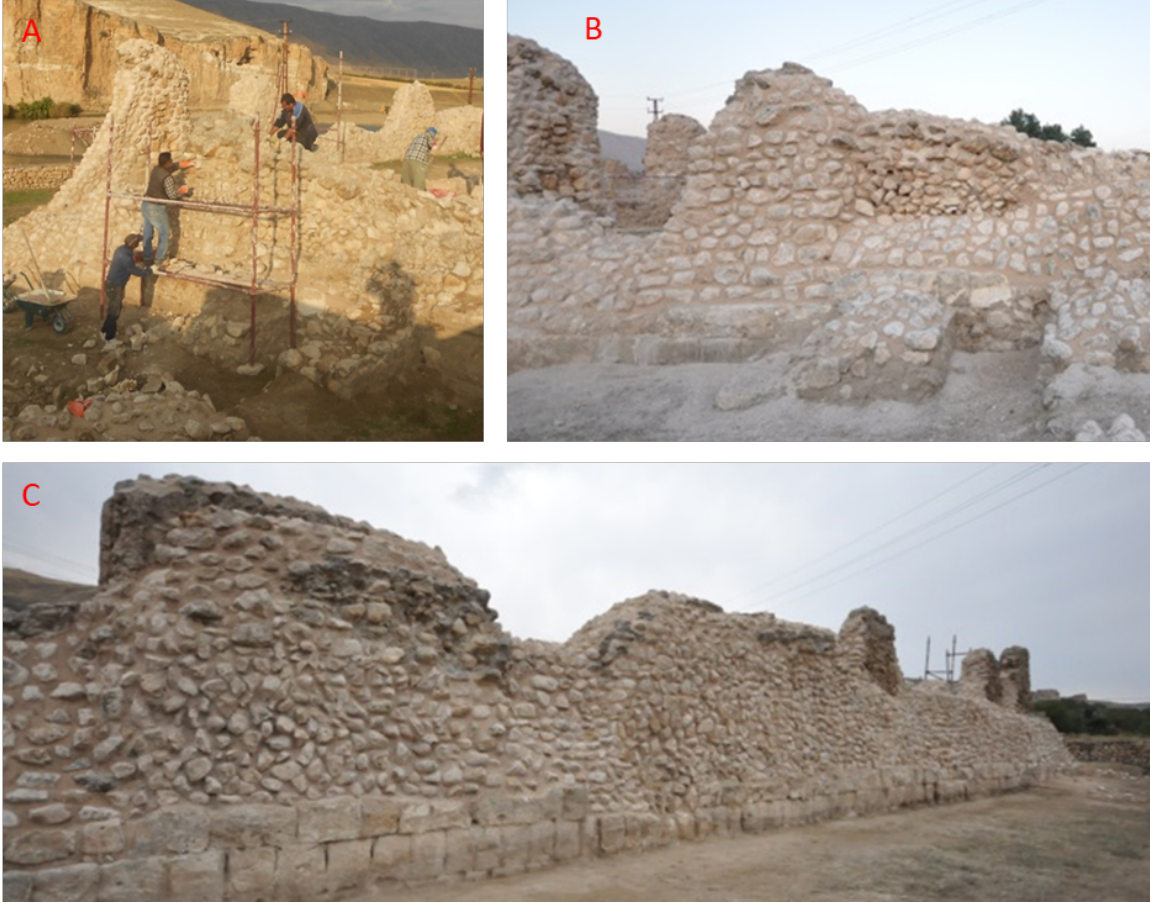
Resim 13. Mardinike Külliyesi Yapı Kalıntılarının Duvar Örgülerindeki Bölgesel ve Birim Eleman Kayıplarının Tamamlanması, Resim 13A: Duvar Örgülerindeki Tamamlama Uygulamaları, Resim 13B-13C: Duvar Örgülerindeki Tamamlama Uyguları Sonrası (Yazar Arşivi)

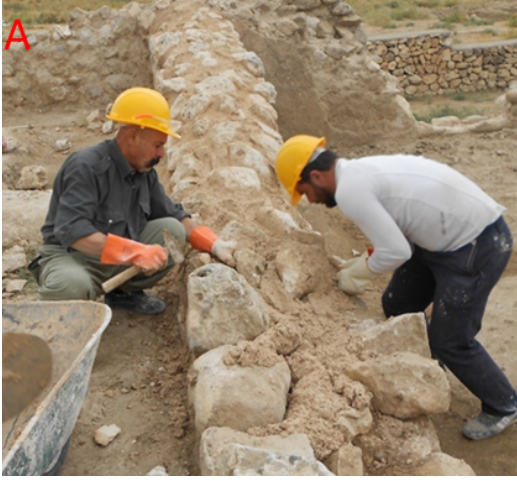
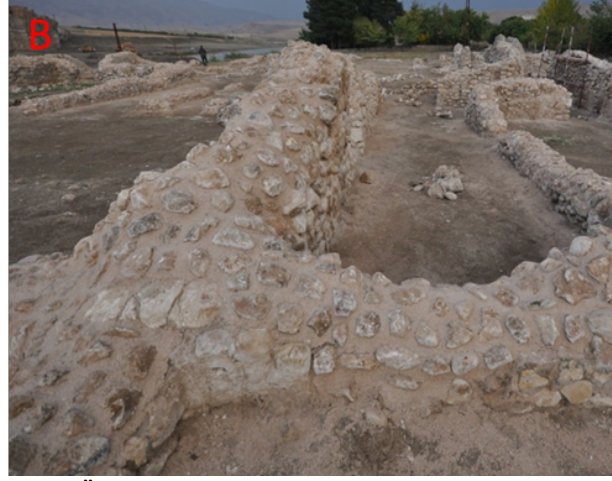
Resim 14. Mardinike Külliyesi Yapı Kalıntılarının Üzerine Capping (Harpuştalama) Yapılması, Resim 14A. Capping (Harpuştalama) Yapılması Uygulamaları, Resim 14B. Capping (Harpuştalama) Yapılmas Uygulamaları Sonrası (Yazar Arşivi)

Kalıntı Duvarlarının Üzerine Capping (Harpuştalama) Yapılması: Külliye yapı kalıntıları, örtüsü tamamen veya kısmen yıkılmış duvarlardan oluşmaktadır. Bu durumuna bağlı olarak duvar kalıntılarının üst bölümleri, kısa süre içerisinde dağılmaya, çökmeye, yıkılmaya ve/veya örgü malzemesinde kayıplar oluşmaktadır. Soruna karşı yapılması gereken en etkili koruma uygulaması olarak, bozulma ilerlemesinin durdurulması ve yeni bozulma oluşumlarının önlenmesi amacıyla sorunlu duvar üstlerinin capping (harpuştalama) adı verilen yeni ve kısıtlı bir ek örgü ile kapatılarak önlem alınması (Şener 2013: 615; Eskici 2008: 8) şeklinde uygulanmıştır. Uygulamada ilk olarak duvarların üst yüzeyinde yer alan bitki ve toprak kalıntılarının temizliği yapılmış ve temizlenen yüzeyler su ile yıkanarak tozdan arındırılmıştır. Daha sonra, 1 ölçü kaymak kireç, 0,5 ölçü hidrolik kireç esaslı onarım harcı, 2 ölçü kireçtaşı kırığı (iri taneli; 2 mm elek altı), 1 ölçü tuf tozu, ¼ ölçü tuğla kırığı ve Yeteri kadar su oranlarda hazırlanan harç ve küçük boyutlu moloz taşlar kullanılarak uygulama yapılmıştır (Resim 14). Uygulama esnasında harcın yavaş sertleşmesi sağlamak ve oluşabilecek çatlamalara karşı önlem olarak yeni yapılan alanların üzeri ıslak kendir çuvalı ile örtülmüştür (Eskici 2018: 476).

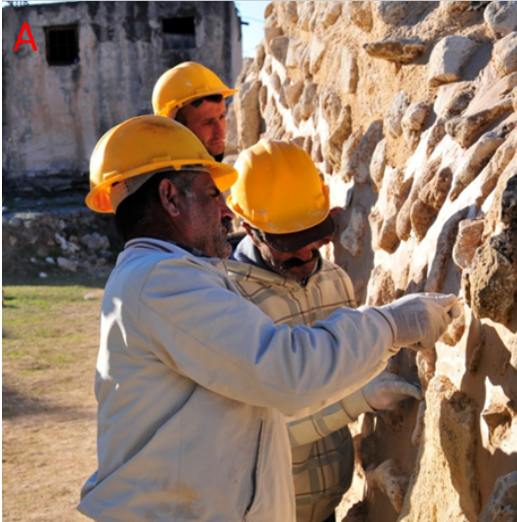
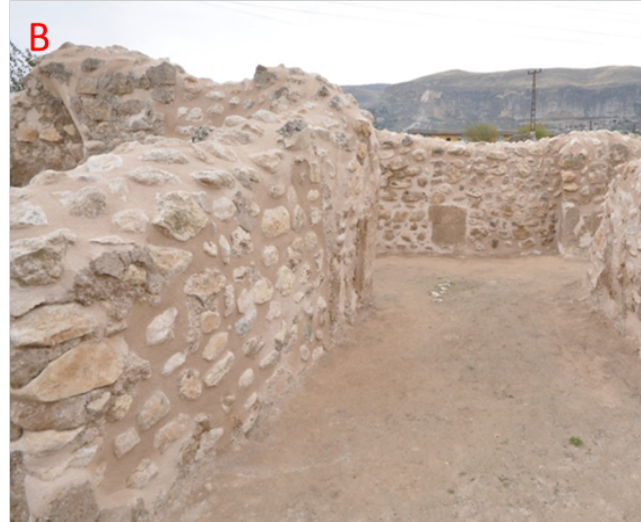
Resim 15. Mardinike Külliyesi Yapı Kalıntılarının Duvar Örgülerinde Derz Onarımları, Resim 15A. Derz Onarımları Uygulamaları, Resim 15B. Derz Onarımları Uygulamaları Sonrası (Yazar Arşivi)

Kalıntı Duvar Örgülerinde Derz Onarımları: Külliye Duvar örgüleri arasında eriyip dökülmüş, işlevini yitirmiş derz dolguları 2 ölçü hidrolik kireç, 2 ölçü kireçtaşı kırığı ve tozu (1 mm elek altı), 1 ölçü tuf tozu ve yeteri kadar su oranlarında hazırlanan harç ile yenilenmiştir (Resim 15). Sağlam özgün derz dolguları ise korunmuştur. Derz harcı yenilenme uygulamasında, yenilenecek olan derzlerin içindeki toprak vb. birikenler ile bağlayıcılık özelliğini kaybeden derz harçları fırça, spatula, keski, vb. gereçler yardımıyla temizlenir. Temizlenen derzler su ile ıslatılır. Islatılan derzlere yeni harç spatül, vb. gereçler ile doldurulur (Zakar-Eyüpgiller 2015: 68). Derz harcı kurumaya başladıktan sonra istenilen dokuyu elde etmek için derz üzeri spatül ile kazınarak pürüzlü hale getirilmiştir. Derz uygulaması yapılan alanlar belli aralıklarla sulanarak kontrollü bir kuruma gerçekleştirilmiştir.

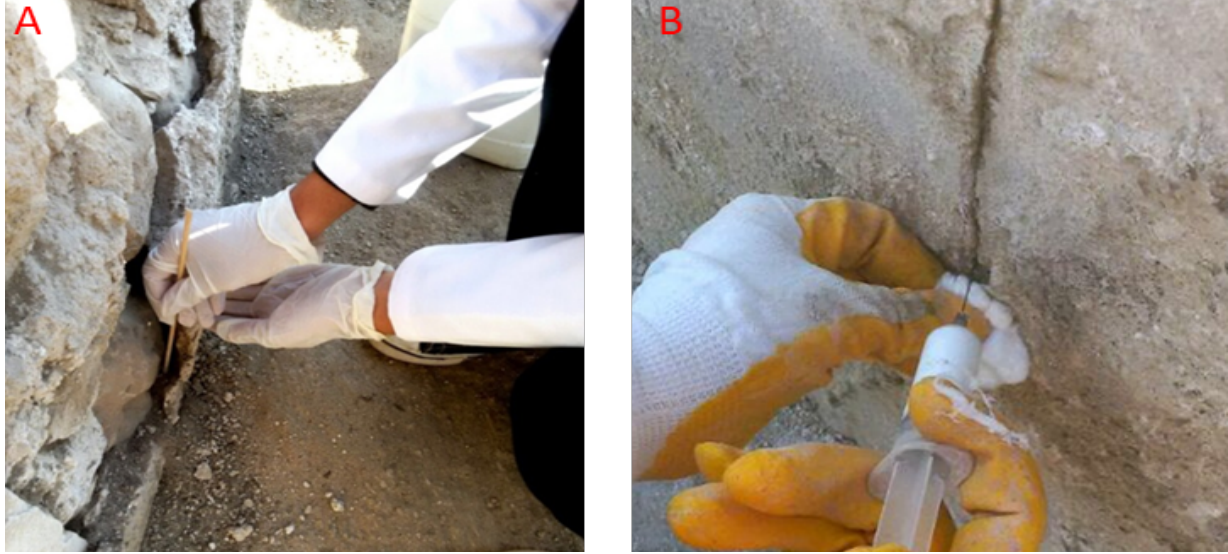
Resim 16. Mardinike Külliyesi Sıva Kalıntılarının Sağlamlaştırılması, Resim 16A: Çatlak ve Boşlukların İçlerine Dolan Toz, Toprak ve Harç Artıkları Temizlenmesi, Resim 16B: Akrilik Reçine (Primal AC 33 Su İçinde %20) Enjekte Edilmesi (Yazar Arşivi)

yapılan uygulamalarda önce çatlak ve boşlukların içlerine dolan toz, toprak ve harç artıkları çeşitli fırçalar, çubuklar yardımıyla iyice temizlenmiştir. Ardından akrilik reçine (Primal AC 33 su içinde %20) enjekte edilerek zayıflamış olan sıvalar güçlendirilmiştir (Resim 16).

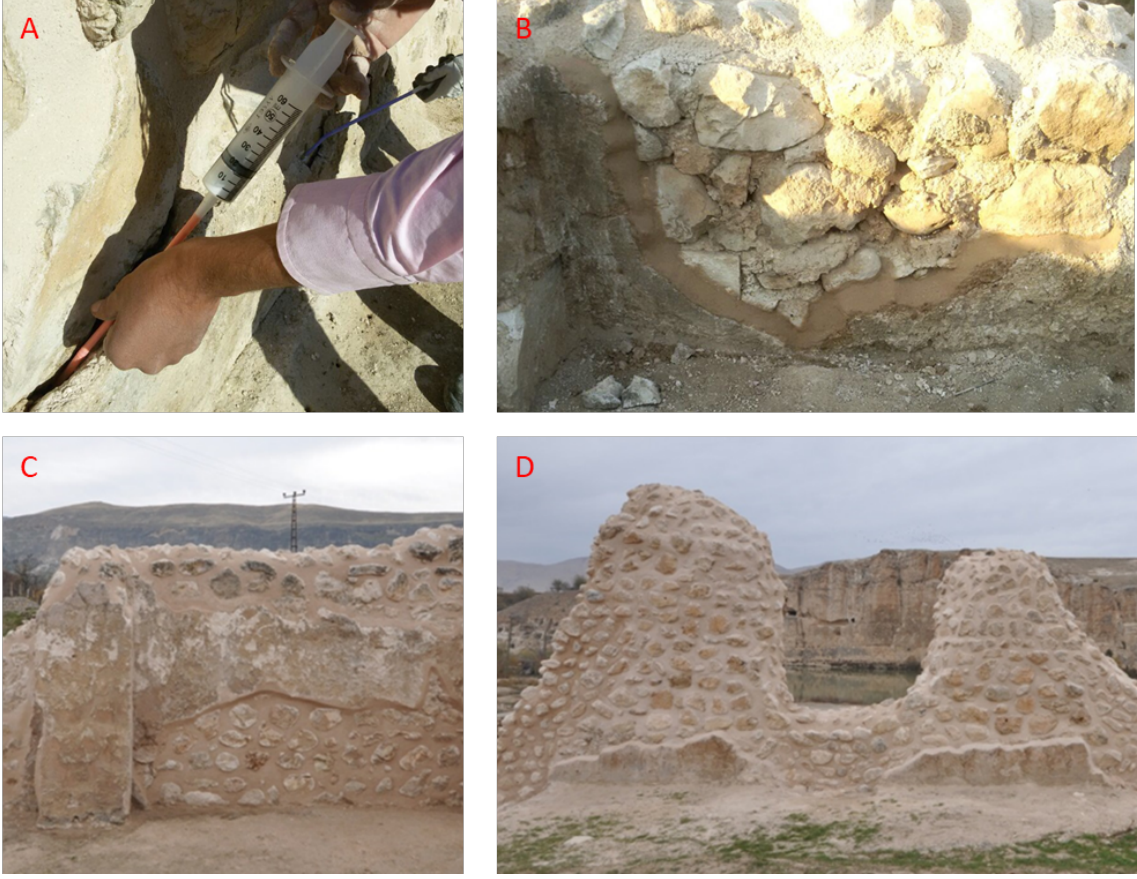
Resim 17. Mardinike Külliyesi Siva Kalıntılarının Sağlamaştırılması,
Resim 17A: Siva ile Arka Taşıyıcı Yüzey Arasında Oluşan Ayrılma Harç Enjeksiyonu Uygulanması,
Resim 17B: Dökülen Kenarlarını Duvara Bağlamak ve Güçlendirmek için Bordür Harcı Uygulanması,
Resim 17C-17D: Siva Kalıntılarının Sağlamaştırılması Uygulamaları Sonrası (Yazar Arşivi)

Sıva ile arka taşıyıcı yüzey arasında oluşan ayrılma harç enjeksiyonu ile doldurularak ayrılmakta olan sıvanın taşıyıcı kısma yeniden bağlanması sağlanmıştır (Zakar-Eyüpgiller 2015: 170) (Resim 17). Karışımın oranı (akışkanlığı) çatlak ve boşlukların boyutuna göre belirlenen hidrolik kireç bağlayıcılı Malta 6002 harcı suyla akıcı hâle getirilip geniş uçlu enjektörler ile kenarlardan, çatlak ve yarıklardan akıtılmıştır. Çatlak ve yarık bulunmayan alanlarda ise yüzeyde açılan küçük deliklerden enjeksiyon yapılmıştır (Eskici 2004: 30). Harç enjeksiyonu sertleşene kadar bu bölgeler preslenerek desteklenmiştir.

Sıva yüzeylerindeki çatlak ve yarıklar yüzey rengine uygun hazırlanan hidrolik kireç bazlı harç ile kapatılmış; dökülen kenarlarını duvara bağlamak ve güçlendirmek için bordür harcı uygulanması yapılmıştır (Resim 17).

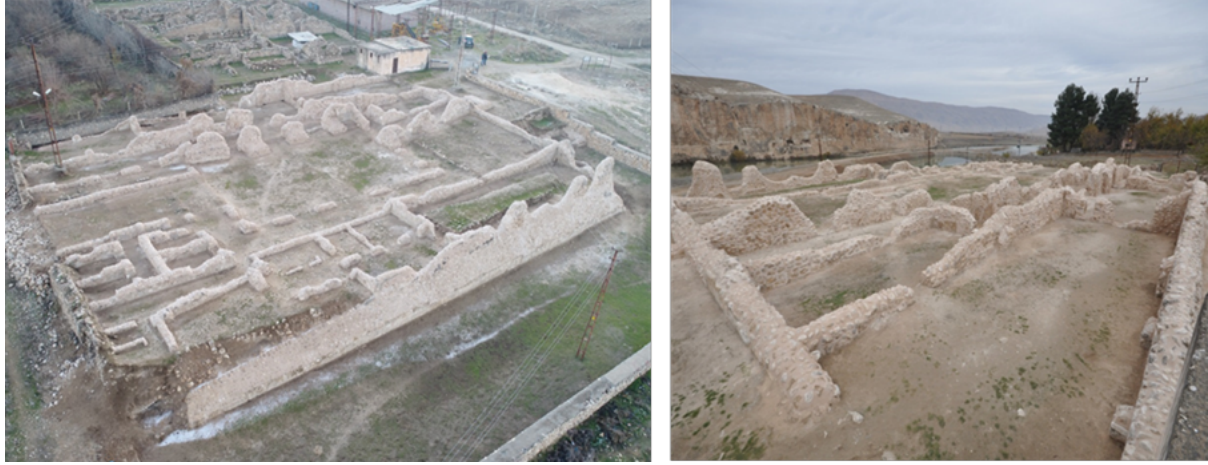
Resim 18. Mardinike Külliyesi Yapı Kalıntılarının Restorasyon Uygulamaları Sonrası Görünümü (Yazar Arşivi)

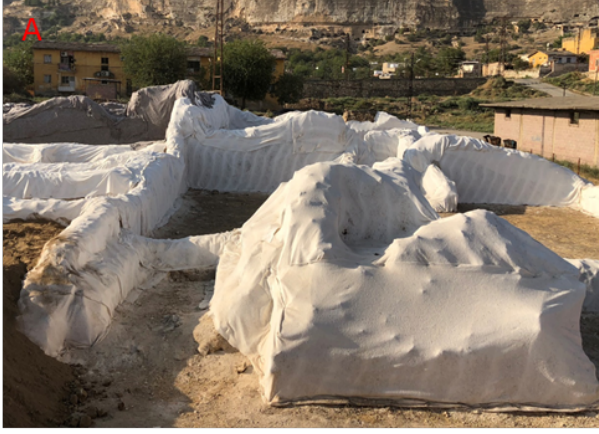
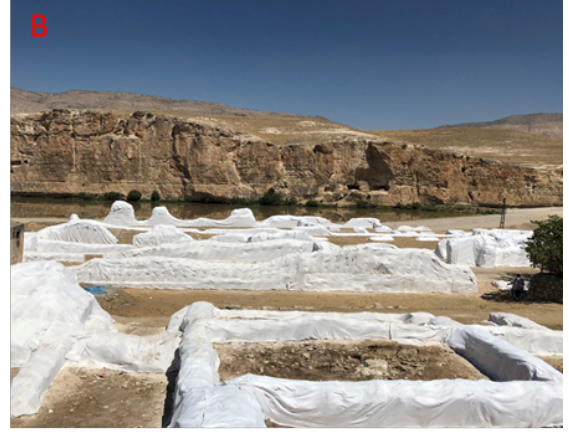
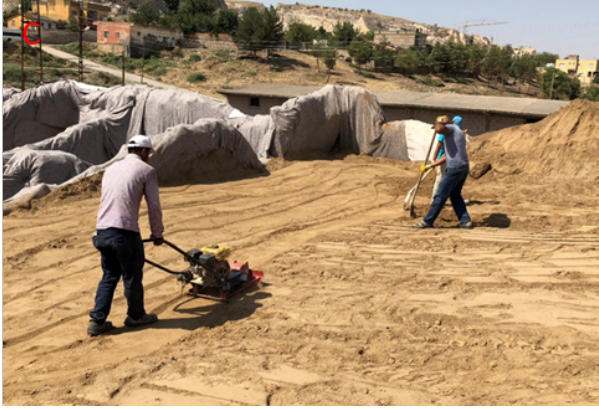
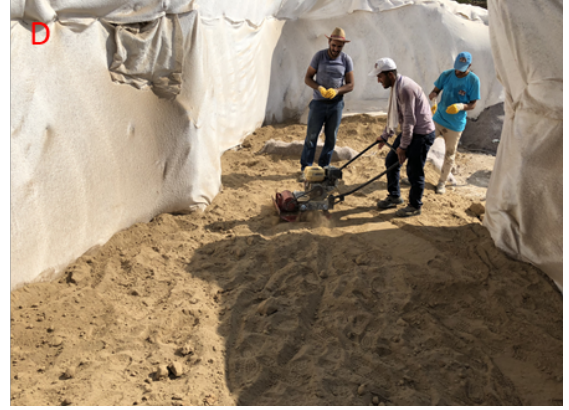
Resim 20. Mardinike Külliyesi Yapı Kalıntılarının Su Altında Korumasına Yönelik Uygulamaları, Resim 20A-20B: Jeotekstil Keçe Kalıntılarının Yüzeyine İki Kat Olarak Serilmesi Uygulaması, Resim 20C-20D: Tabakalar Halinde Doldurulan Koruma Dolgu (Mil Kumu) Uygulaması (Yazar Arşivi)

Külliye kalıntılarının üzerinin geçirimsizliği yüksek dolgu (mil kumu) malzemeleri ile örtülmesi uygulamasında, ilk olarak dolgu malzemenin kalıntılarının yüzeyine doğrudan baskı ve sürtünme yaparak oluşturabileceği tahribatlara karşı yastık görevi görecektir olan jeotekstil keçe ile kalıntılarının yüzeyleri iki kat olarak örtülmüştür (Resim 20a). Daha sonra geçirimsizliği yüksek dolgu malzemesi olarak belirlenen mil kumu 50 cm yükseklikte tabakalar halinde uygulanmış, serilen her bir katman, el silindiri benzeri hafif ve titreşimsiz el aletleri kullanılarak sıkıştırılmıştır (Resim 20b). Tabakalar halinde uygulanan mil kumu dolgu en yüksek kalıntı üst kotunu 50 cm kalınlığında kapatacak şekilde yapılmıştır.

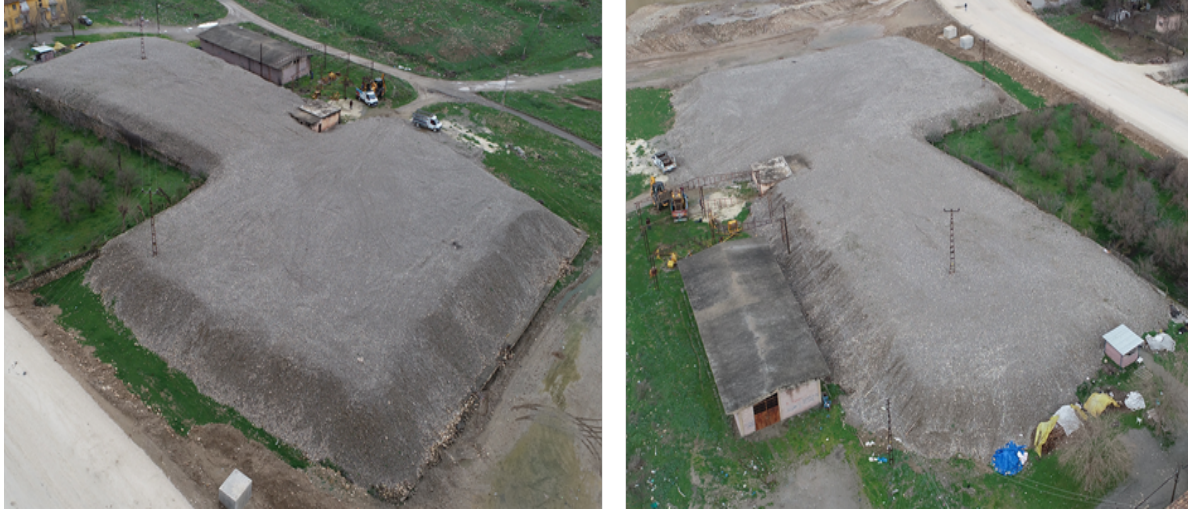
Resim 21. Mardinike Külliyesi Yapı Kalıntılarının Su Altında Koruma Uygulamaları Sonrası Görünümü (Yazar Arşivi)

Kalıntıların geçirimsiz dolgu malzemeleri ile örtülmesi uygulamasında en önemli etken kullanılacak agreganın su akışı ile birlikte taşınması riskidir. Bu riskin baraj havzası normal işletme seviyesine kadar su ile dolduğunda tabana yakın kotlarda oldukça düşük, hatta sıfır düzeyinde olacağı, ancak barajda su tutularak havzanın ilk olarak dolacağı aşamada kalıntıların bulunduğu kotlarda oluşacak su debisinin küçük boyutlu ve ağırlıktaki agregayı sürüklenme - taşıma riski bulunduğu değerlendirilmiştir. En kritik durumda yüzeyden su etkisi ile yuvarlanarak taşınması muhtemel malzeme çapının; 1-10 mm olduğu değerlendirilmektedir (Türer 2016: 4). Dolgu malzemesini hareket ettirebilecek hızda su hareketi olması durumuna karşı dolgu malzemenin üzerine 10-15 cm kalınlığında 16-32 mm çapında kaba çakıl (iri taş) katman ara boyut geçişleri olacak şekilde serilmiştir (Resim 21).
