## İZNİK ELMALI AHŞAP CAMİİ YAPISAL ÖZELLİKLERİ STRUCTURAL PROPERTIES OF IZNIK ELMALI WOODEN MOSQUE

**Anahtar Kelimeler:** Ahşap Cami, İznik, Elmalı Köyü

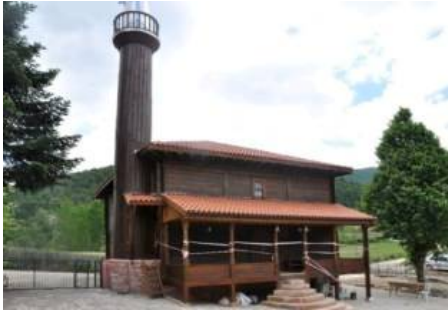
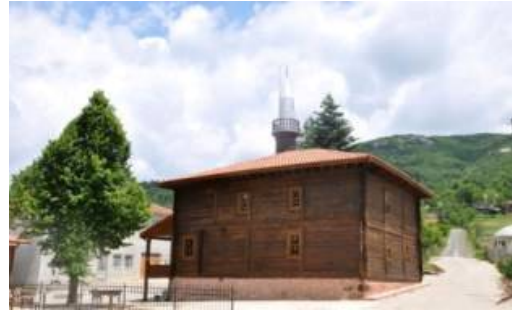
İznik Elmalı Köyü'nün en önemli özelliklerinden bir tanesi Elmalı Ahşap Camii olup söz konusu yapı Güney Marmara Bölgesi'nde "çantı" tekniğiyle, tümüyle ahşap ve çivisiz olarak inşa edilmiş tek camidir [5]. Çantı; kertilip birbirlerine geçirilen uzun kütükler ile çivi kullanılmadan inşa edilen yapıların yapım tekniği olarak bilinmektedir [6]. İznik Elmalı Ahşap Camii'nin günümüze ulaşan bir kitabesi bulunmamakla birlikte Vakıflar Genel Müdürlüğü'nde vakıf kaydının bulunduğu ve buna göre 1897 – 1898 yılları arasında inşa edildiği bilinmektedir (Şekil 2, 3) [3, 5].

Şekil 2. İznik Elmalı Ahşap Camii Kuzey Yönünden Görünüm [4]

Şekil 3. İznik Elmalı Ahşap Camii Güney Yönünden Görünüm [4]

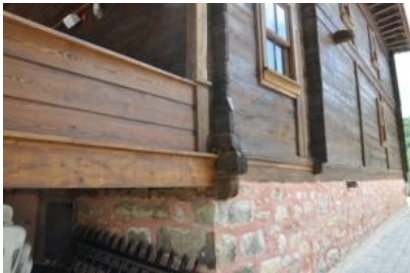
Cami taş temel üzeri ahşap çantı tekniği ile inşa edilmiştir. Sıvasız taş bodrum duvarlarının üzerine geniş ahşap tabanlar yarım kertilerek birbirine dik olacak şekilde oturtulmuş, tabanlardan sonra yaklaşık 5 cm kalınlığında, 25 – 35 cm genişliğinde, 340 – 350 cm boyunda ahşap elemanlar yine yarım kertilerek birbirlerine dik olarak geçirilmiş, boylarının bitimlerinde ise dikmelere geçirilerek bir kasnak oluşturulmuştur. Yapı köşelerinde ve içten gelen birleşimlerde çatkılar yaklaşık 20 cm dışa taşırılmıştır (Şekil 4, 5) [7].

Şekil 4. İznik Elmalı Ahşap Camii Çantı Tekniği [4]

Caminin inşaatı için 193 meşe ağacından 5 cm kalınlığında, 27 – 28 cm genişliğinde kesilen ve uzunlukları değişken olan 226 adet kalas kullanıldığı bilinmektedir. Üstü ahşap taşıyıcılı ve kiremit örtülü olan çatının kiremit altı elemanları ve deformasyona uğrayan bölümleri dışında ahşap caminin özgün taşıyıcı elemanlarının hiçbirinin birleşiminde çivi kullanılmamıştır [5].

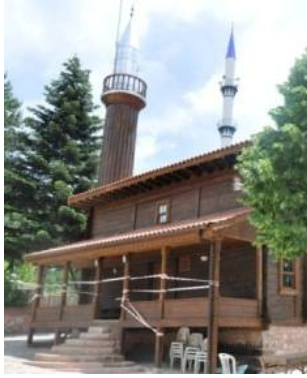
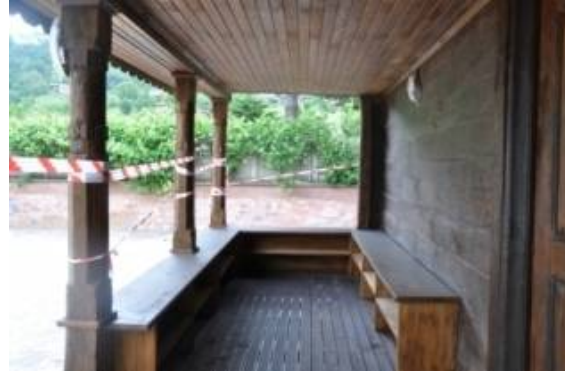
Eğimli bir arazi üzerinde konumlanan ahşap caminin son cemaat yeri kuzeybatıda konumlanmaktadır (Şekil 6, 7). Yarım daire biçimli ve küfeki taşından yapılmış basamaklardan oluşan bir merdivenle ulaşılan mekânın tek eğimli çatısı altı adet ahşap dikme ile taşınmaktadır. Söz konusu dikmeler altta ve üstte kare, bir bölümde sekizgen, bir bölümde ise daire kesitli olarak oluşturulmuş olup ahşap yontma tekniği ile süslenmişlerdir. Yanlarda ana ibadet mekânına çok yakın birer adet ahşap dikme daha bulunmaktadır. Ahşap dikmeleri bağlayan ahşap kirişlere ise çatı oturtulmuştur. Dikmelerin arasında yatay ahşap elemanlarla oluşturulmuş parapet ve denizlikler bulunmakta, parapetlerin iç yüzeyi ile ana ibadet mekânı duvarı önünde ayakkabılık üzeri sekiler yer almaktadır. Son cemaat yerinin döşemesi ve tavan kaplaması da ahşaptır [7, 8].

Şekil 6. İznik Elmalı Ahşap Camii Son Cemaat Yeri [4]

Şekil 7. İznik Elmalı Ahşap Camii Son Cemaat Yeri [4]

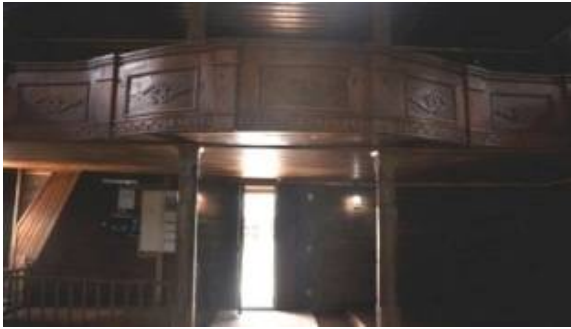
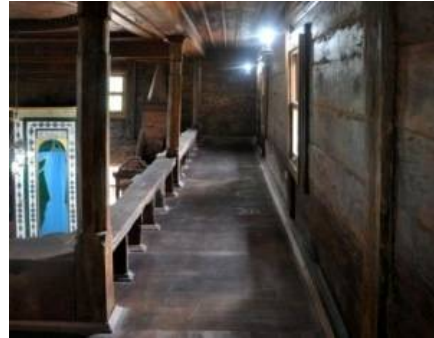
Ana ibadet mekânı kuzeybatı ahşap duvarının batı yönünde bulunan tek kollu ve korkuluksuz merdiven ile mahfil kotuna ulaşılmaktadır. Zemin katında dikdörtgen planlı olan ana ibadet mekânı kuzeybatı, güneybatı ve kuzeydoğu yönlerinde toplamda sekiz adet ahşap dikme üzerine oturan üç yönlü bir mahfile sahiptir (Şekil 9, 10).

Şekil 9. İznik Elmalı Ahşap Camii Mahfili [4]

Şekil 10. Mahfil Kotundan Bir Görünüm [4]

Kuzeybatı mahfil, güneydoğuya doğru eğrisel bir çıkma yapmaktadır (Şekil 9). Döşemesi ahşap kaplıdır. Mahfilin üç yöndeki ahşap parapetinin alt kısımlarında kabartma bordürler, orta kısımlarında ise ahşap çitalarla oluşturulmuş motifler bulunmaktadır. Ayrıca yan mahfil parapetlerinin ortalarında kök boya ile yazılmış “Allah”, “Muhammed,” “Ebu Bekir”, “Ömer,, “Osman”, “Ali”, “Hasan”, “Hüseyin” isimleri yer almaktadır (Şekil 11, 12). Caminin çam ağacından yapıldığı bilinen kademeli ahşap tavanının ortasında yaprak ve dal

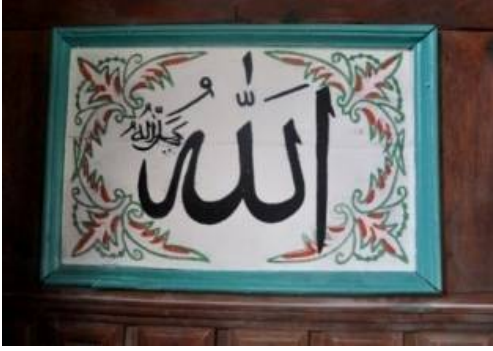
Şekil 11. Mahfil Parapetinde Kök Boya İle Yazılmış ‘Allah’ Yazısı [4]

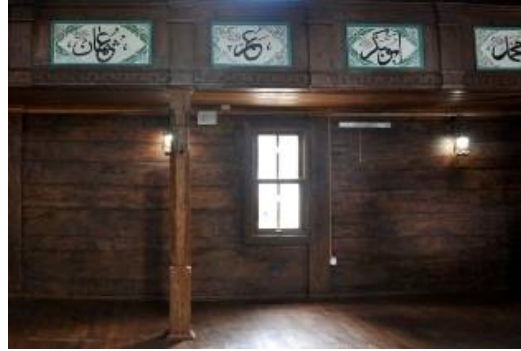
Şekil 12. Mahfil Parapetinde Kök Boya İle Yazılmış İsimlerden Örnekler [4]

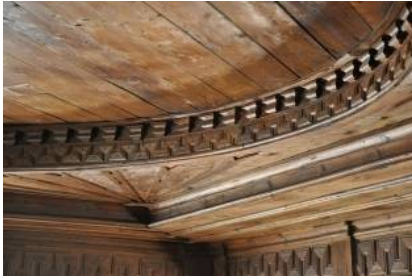
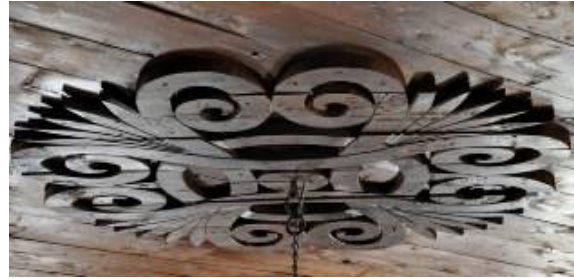
motiflerinden oluşan bir tavan göbeği yer almaktadır (Şekil 13, 14). Cami tavanının oluşturulmasında çam ağacının kullanıldığı bilinmektedir [5, 7].

Şekil 13. Kademeli Ahşap Tavan Detayı [4]

Şekil 14. Ahşap Tavan Göbeği [4]

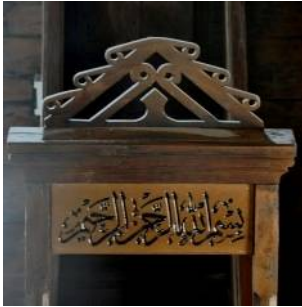
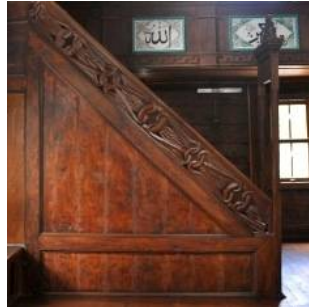
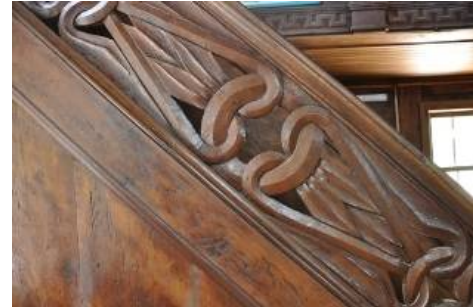
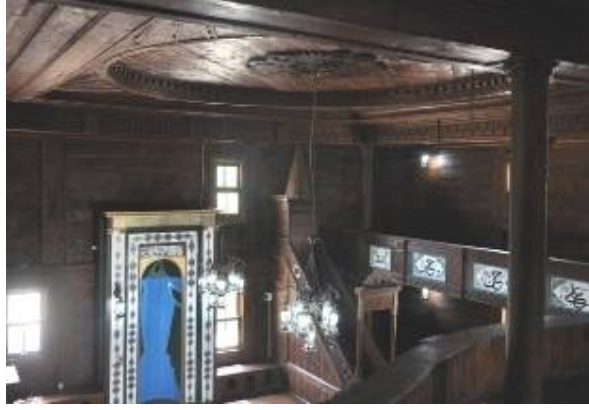
Caminin ana ibadet mekânı içinde yer alan minber de ahşap malzeme ile oluşturulmuş olup aynalı olduğu oldukça sadedir (Şekil 15). Kuzeydoğu korkuluğu düz ahşap elemanlar ile oluşturulmuş olan minberin güneybatı korkuluğunda ahşap oyma tekniği ile yapılmış motifler yer almaktadır. Sözü edilen motifler Doğu Karadeniz Bölgesi ahşap işçiliğini yansıtmaktadır (Şekil 16, 17). Minberin sivri parçalı külahı da ahşap malzeme kullanılarak yapılmış olup külahın oturduğu tavan kenarları ise ahşap motiflerle süslenmiştir (Şekil 18) [7].

Şekil 15. Ahşap Minber Aynalı [4]

Şekil 16. Minber Güneybatı Korkuluğu Ahşap Motifleri [4]

Şekil 17. Minber Güneybatı Korkuluğu Ahşap Motifleri [4]

Şekil 18. Cami İç Mekânından ve Minberden Bir Görünüm [4]

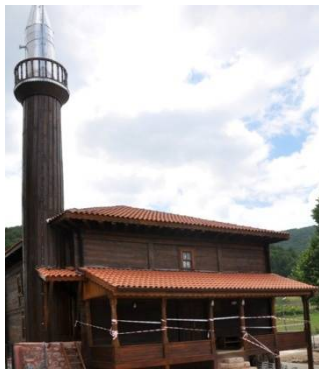
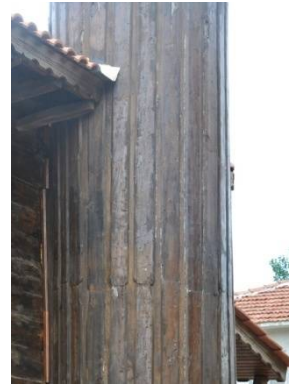
Caminin yaklaşık 18 m yüksekliğindeki minaresi yapının kuzeybatı köşesinde yer almakta, kesme taşlı ve horasan harçlı bir kaideye oturmaktadır. Tek şerefeli olan minarenin silindirik gövdesi aşağıdan yukarıya doğru düşey yönlü kullanılan ahşap elemanların bindirme tekniği ile bir araya getirilmesi sonucunda oluşturulmuştur. Ahşap minarenin merkezinde bulunan ana taşıyıcının meşe ağacından, dışındaki ahşap elemanların ise ardıç ağacından yapıldığı bilinmektedir (Şekil 23, 24) [5, 8]. Ardıç ağacının özellikle biyolojik etkiler karşısındaki dayanıklılığı, meşe ağacının ise üstün mekanik özellikleri yapının günümüze kadar büyük ölçüde korunarak ulaşmasında son derece etkili olmuştur.

Şekil 23. İznik Elmalı Ahşap Camii Minaresi [4]

Şekil 24. Minarede Kullanılan Ahşap Elemanlar [4]
