# Ahlat ilçesinde yer alan Bezirhane beden duvarının sonlu elemanlar yöntemi ile analizi

**Anahtar Kelimeler:** Ahlat, tarihi beden duvarı, sonlu elemanlar analizi, yığma yapılar

## **Analysis of the Bezirhane Main Wall in the Ahlat District by Using the Finite Element Method**

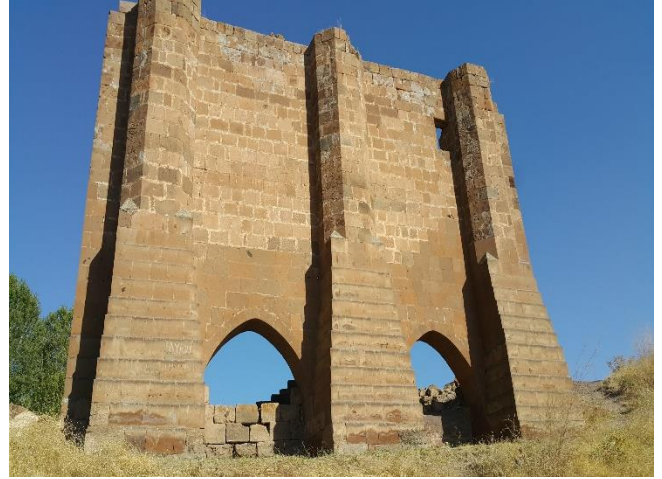
Şekil 2. Bezirhane beden duvarı

Tarihi yapıların sıklıkla bulunduğu bir bölgede yer alan Bezirhane'ye ait beden duvarı Şekil 2'de gösterilmiştir.

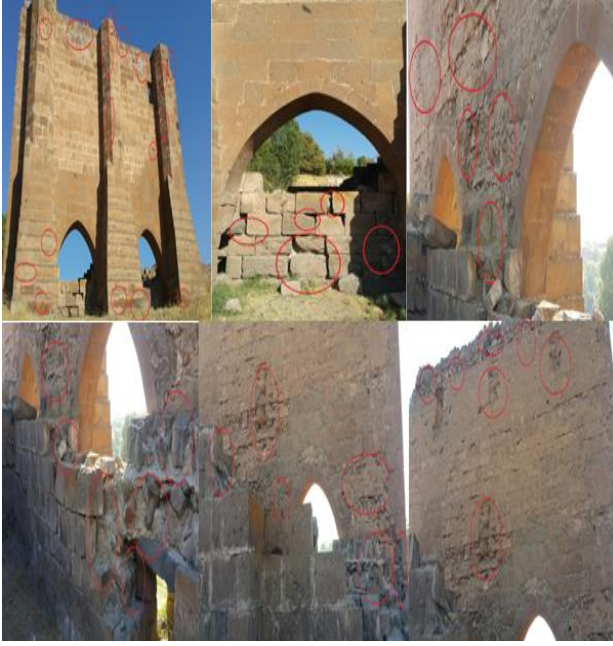
Şekil 3. Beden duvarında gözlemlenen hasarlar

Beden duvarında yer yer su etkilerinden dolayı kireçlenmeler gözlemlenmiştir. Özellikle duvarın üst ve temel kısmında bulunan taşlarda tahribat oluşumları ve kütle kayıpları çokça görülmektedir. Ahlat taşının genel özelliklerinden biri olan renk atması ve renk değişimi diğer tarihi yapılarda olduğu gibi bu yapıda da mevcuttur. Doğal şartlardan dolayı taşların bazılarında aşınmalar mevcuttur. Gözlemlenen bu hasarlara ait görseller Şekil 3'te gösterilmiştir.

*Occasionally, calcifications were observed due to water effects on the main wall. Particularly, on the stones at the top and base of the wall, the formations of destruction and mass losses are clearly visible. One of the general characteristics of the Ahlat stone is that color change is also present in this building as it is in other historical buildings. Some of stones have corrosion due to natural conditions.*

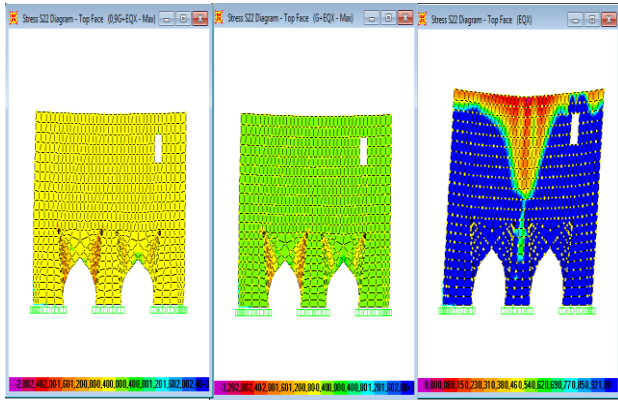
Şekil 10. Farklı yükleme durumları için oluşan S22 gerilme değerleri

Yazılım programında yer alan Y doğrultusundaki düşey gerilme değerleri olan S22 için farklı yükleme durumlarına göre elde edilen gerilme diyagramları Şekil 10'da gösterilmiştir.
