ADANA TEPEBAĞ'DAKİ TARİHİ YERLEŞİM DOKUSUNUN İNCELENMESİ, KORUMA SORUNLARI VE ÖNERİLER

THE ANALYSIS OF THE HISTORICAL PATTERN AT ADANA TEPEBAG REGION – CONSERVATION PROBLEMS AND PROPOSALS

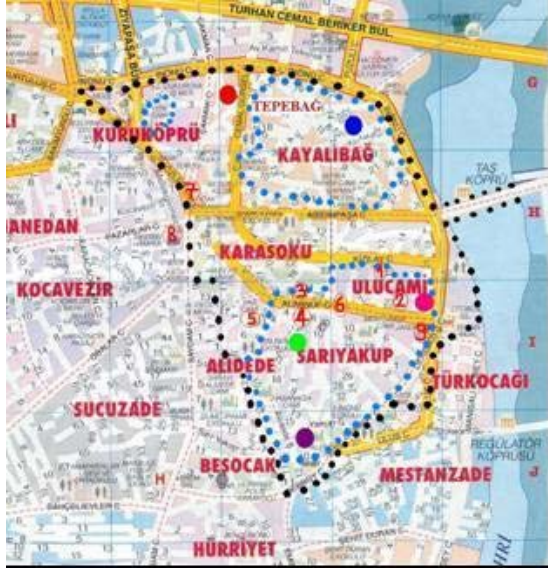
Büyük Saat Kulesi, Ulu Cami, Yağ Cami, Ramazanoğulları Konağı ve vakıf yapıları, Mestan Hamamı gibi dini, idari ve sosyal yapılar yer almaktadır (şekil 1).

Şekil 1. Koruma amaçlı plandaki 3 kentsel sit alanı ve önemli anıtsal yapılar (Urban Site of the Conservation plan and Monumental Buildings)

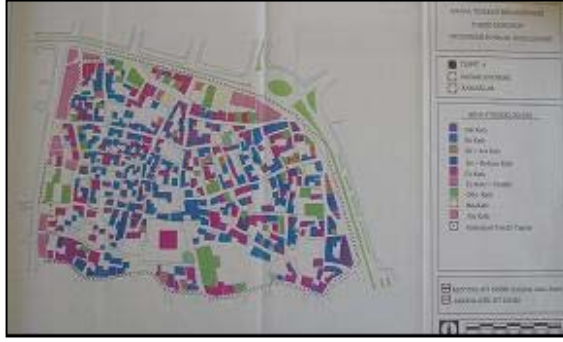
Şekil 4. Kat yüksekliği (High of the buildings)

Geleneksel yapılar, çalışma alanı içerisinde m² alan olarak az yer kaplamakta, Kat yüksekliği bakımından da çok katlı yapıların arasında sıkışık kalmaktadır. 1998 depreminde yapıların yıkılmasıyla oluşan boş alanlar ve yıkıntılar çalışma alanı içerisinde oldukça fazla yer kaplamaktadır.

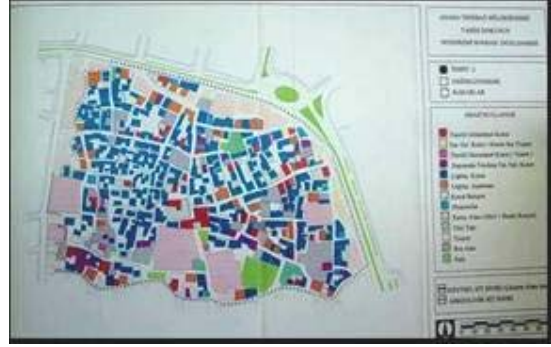
Şekil 8. Alandaki arazi kullanımı (Land use)

Yapılan alan çalışmaları sonucunda geleneksel evlerin yapısal durumu (şekil 6), değişmişliği (şekil 7), alandaki arazi kullanımı (şekil 8), ulaşım durumu (şekil 9), potansiyelleri (şekil 10), çevre verileri (şekil 11) haritalara işlenmiştir.

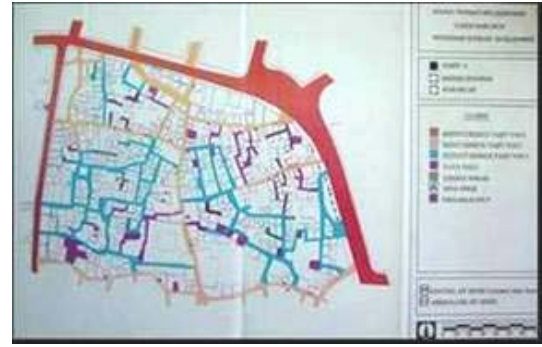
Şekil 9. Alandaki ulaşım durumu (Transportation)

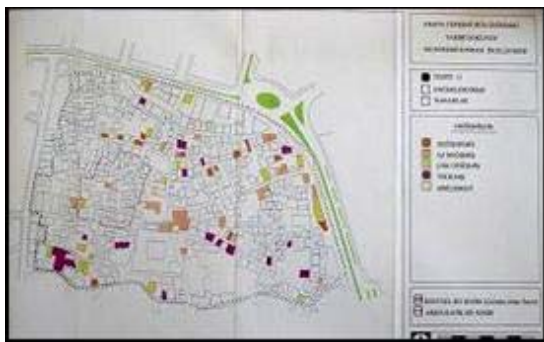
Şekil 7. Değişmişlik (Alteration)

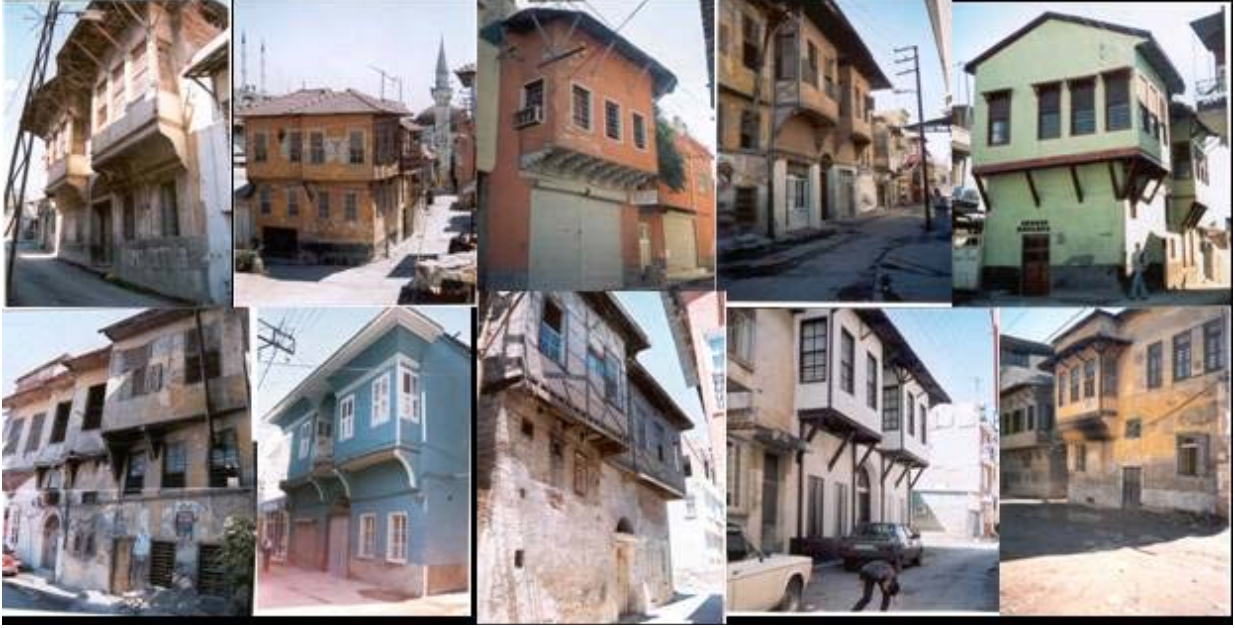
Alan içerisindeki konutlar incelendiğinde; genellikle süsleme yönünden pek zengin olmayan, 2 katlı, plan oluşumundan kaynaklanan cumbaların ve balkonların çatıyla örtüldüğünü, yer yer gösterişli kapıların olduğu görülmüştür (şekil 13).

Şekil 13. Tepebağ evleri (Tepebag houses)

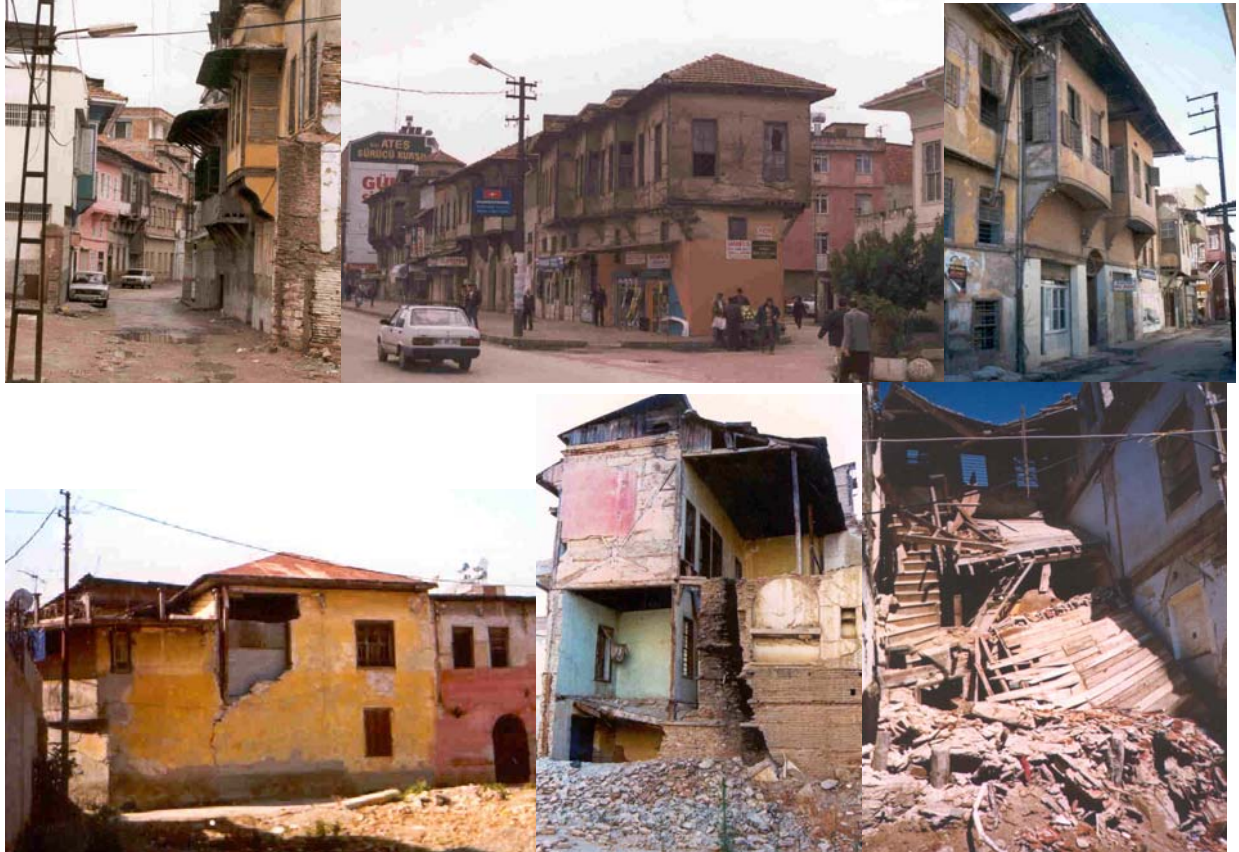
98 depreminden sonra Tepebağ bölgesinde yapılan alan çalışmalarının sonucunda koruma amaçlı planındaki 53 tescilli yapı halen ayakta 21 tescilli

yapı tamamen yıkılmıştır. Tepebağ bölgesindeki yıkılmamış olan 53 tescilli yapının ise ağır, orta ya da hafif hasarlı olduğu ilgili kişiler tarafından belirlenmektedir. %25'i ağır hasarlı olan geleneksel yapılar boşaltılmıştır. Depremden geçen bu süre içerisinde depremin yarattığı hasarları onarma konusunda bir çalışma yapılmamış ve geleneksel yapılar kendi halinde bırakılmıştır. Deprem nedeniyle yıkılan veya kendi haline terk edilen ağır hasarlı geleneksel yapılar sokak silüetini bozan sorunlardandır (şekil 15).

Şekil 15 . Sokak dokusu örnekleri ve deprem sonrası yapıların durumu (Examples of street texture, and the situation after the earthquake)
