BEYKOZ KASRI BAHÇELERİNİN TASARIM ÖZELLİKLERİ VE KORUNMUŞLUK DURUMU

DRAHŞAN UĞURYOL

CENGİZ CAN

DESIGN FEATURES AND STATE OF PRESERVATION OF THE GARDENS OF BEYKOZ PAVILION

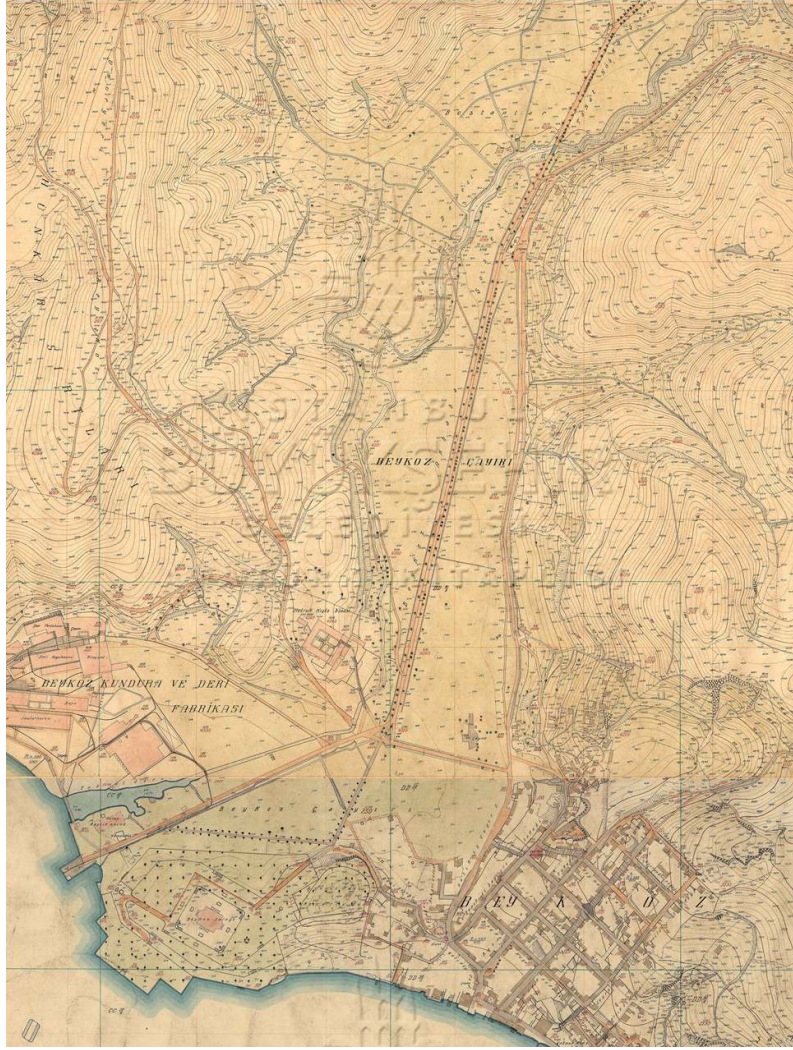
Beykoz Çayırı, Tokat ve Küçük derelerinin kaynaklarına yakın bir noktada başladıktan sonra bu derelerin oluşturduğu vadi içerisinde, iki tarafı tepe yamaçları ile çevrilmiş olarak ve giderek genişleyerek boğaza doğru uzanmaktadır. Sahile yakın bir yerde iki kola ayrılan çayırın büyük kolu Hünkâr İskelesi'ne, küçük kolu Yalı Köyü'ne doğru yayılmaktadır. İki kol arasında kalan tepede ise Beykoz Kasrı yer almaktadır (Figür 1) (Eldem 1976: 5; Artan 1993: 200).

Figür 1. 1926 İstanbul-Anadolu Ciheti Haritası'nda Beykoz Kasrı ve Beykoz Çayırı (<http://ataturkkitapligi.ibb.gov.tr/ataturkkitapligi/index.php>)

Kasır bahçelerini ve çevresini gösteren Anadolu ciheti haritasındaki ilgili pafta (Figür 1) ile farklı tarihlere ait hava fotoğrafları (Figür 15) değerlendirildiğinde, kasır bahçelerinin alansal büyüklüğünü muhafaza ettiği görülmektedir. Ancak hava fotoğraflarına göre bitki örtüsünde azalma söz konusudur. Zamanla kasır bahçelerindeki sık dokulu alanlarda seyrelme meydana gelmiş, havadan kapalı ve sıkışık gözüken doku aralanmış, zemindeki yeşil alanlar algılanabilir duruma gelmiştir.

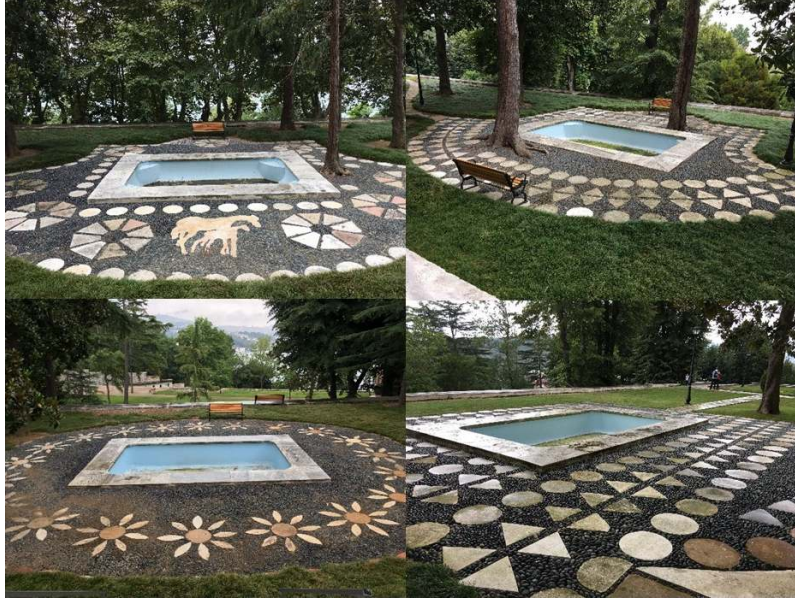
Kasrın bahçelerinde çeşitli su öğeleri bulunmaktadır. Kasrın bulunduğu beşinci set bahçesinde, kasrın dört cephesine karşılıklı gelecek şekilde dikdörtgen havuzlar yer alır. Her havuzun çevresinde çakıl taşı ve farklı geometrik şekillerde kesilmiş taşlar kullanılarak yapılmış birer mozaik döşeme vardır (Figür 3).

Figür 3. Kasrın bulunduğu beşinci (en üst) set bahçesinde, kasrın dört cephesine karşılıklı gelecek şekilde yerleştirilmiş, etrafı mozaik döşemeyle süslenmiş havuzlar

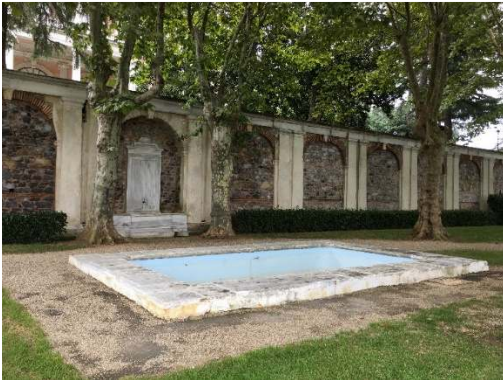
Kasrın bulunduğu setin altındaki dördüncü set bahçesinde, yine kasrın her cephesine karşılık gelecek şekilde, üst bahçedeki havuzlar ile aynı düzlem üzerinde dikdörtgen havuzlar yer alır. Aynı düzlem üzerindeki set duvarlarında ise sade mermer çeşmeler bulunmaktadır (Figür 4).

Figür 4. Dördüncü set bahçesinin set duvarlarına yerleştirilen çeşmeler ve önünde bulunan havuzlara birer örnek

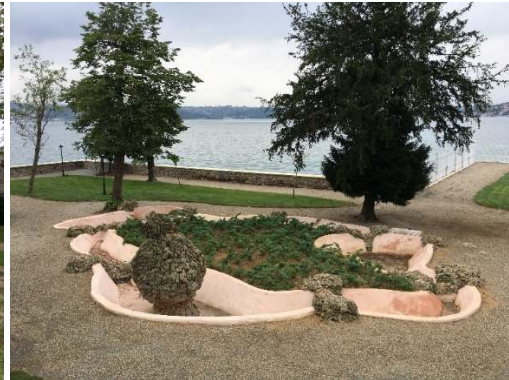
Bu havuzların dışında en alt bahçe olan birinci set bahçesinde amorf biçimli bir havuz bulunur. Ortasında bitki yetiştirmek için adası olan havuzun kenarları yapay kayalar ile hareketlendirilmiştir. Ayrıca havuz içinde dairesel forma sahip bir yapay kaya aracılığı ile su akıtılmaktadır (Figür 5).

Figür 5. Birinci set bahçesinde yapay kayalar ile süslenmiş havuz

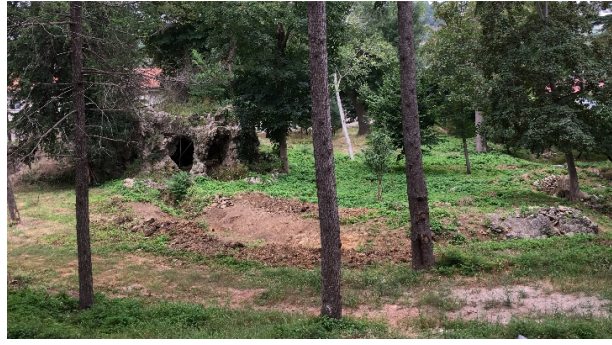
Bahçeler içindeki bir diğer su yapısı ise üçüncü set içindeki ağaçlık alanda, yaz sıcaklarından korunmak için yapılmış olan grottodur (Figür 5). Osmanlı'nın Batılılaşma Dönemi'nde İstanbul'un büyük bahçelerinde rastlanan grottolar bahçe duvarına, eğer sera gibi yapı içinde yer alıyorsa yine seranın bağlantılı olduğu duvara bitişik olarak tasarlanmışlardır. Ancak Beykoz Kasrı'ndaki dağ hamamı olarak da adlandırılan grotto dönemin grottolarından farklı bir örnektir. Bahçe içerisinde başka bir yapıya dayanmadan bağımsız olarak inşa edilen grotto Osmanlı bahçelerinde görülen en büyük örnektir. Dar ve dolambaçlı bir yol ile ulaşılan grottonun kubbeli iki küçük odası vardır (Figür 7, 8). Bir odanın duvarları ise istiridye kabukları ile süslenmiştir (Figür 8). Eskiden grottonun üzerinden devamlı dökülmekte olan sular serin hava akımı oluşturmakta ve sonrasında grottonun önünden başlayarak bahçe içinde devam eden kanallar yardımıyla akmaktaydı.

Figür 6. Beykoz Kasrı'ndaki grotto ve grottoya ait su

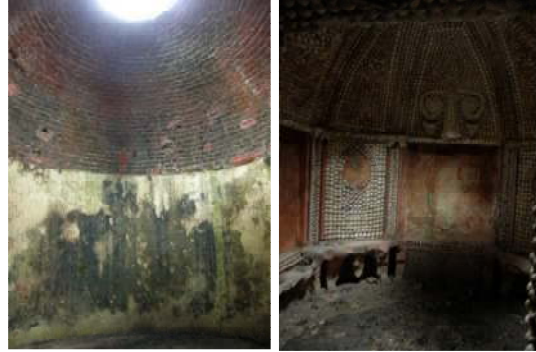
Figür 7. Grotto içerisindeki kubbeli iki küçük odadan biri

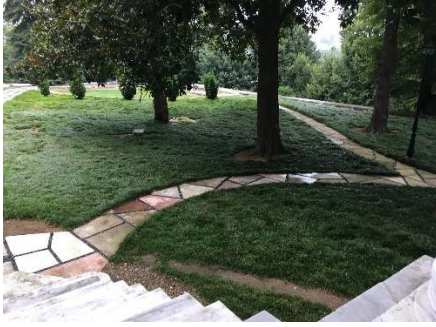
Kasır çevresindeki geniş çim alan içinde bulunan genişlikleri yarım metreyi geçmeyen yollar taş döşemedir. Taş plakaların arasında mavi renkli çakıl taşları kullanılarak döşemeler süslenmiştir (Figür 9). Set bahçelerindeki çim alanlar daha da büyüktür, çakıl taşı döşeli yollar bazen patika şeklindedir bazen de daha geniş alan kaplamaktadır (Figür 10).

Figür 9. Kasır çevresindeki

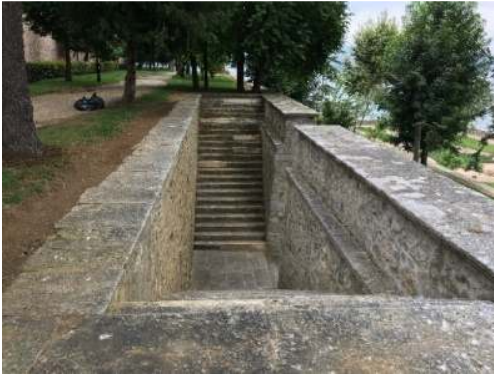
Bahçelerin bulunduğu arazinin eğimli olması dolaşımda merdiven ve rampa kullanımını zorunlu kılmıştır (Figür 11-14). Merdivenler öncelikli olarak dolaşımı sağlamak amacıyla kullanılmış öğelerdir. Estetik işlev ikinci plandadır. Sadece kasma ulaşılan beşinci set bahçesinde kullanılan merdivenin anıtsal bir özellik taşıdığı söylenebilir (Figür 12). Diğer set bahçelerindeki merdivenlerden farklı olarak basamaklarında mermer kullanılan bu merdiven kasma doğru iki koldan ulaşım sağlar.

Figür 11. Dördüncü set bahçesine ulaşımı sağlayan merdiven

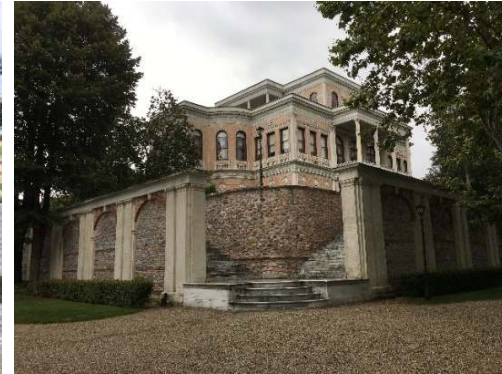
Figür 12. Beşinci set bahçesine ve kasma ulaşımı sağlayan merdiven

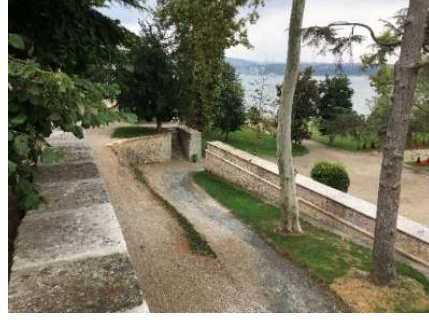
Kasır arazisine giriş kara tarafında bulunan bir kapıdan sağlanmaktadır. Kapıdan girildiğinde hafif eğimli bir rampa ile karşılaşılmaktadır (Figür 13). Bu rampanın sonundan dördüncü set bahçesine ulaşılmaktadır. Bahçe içinde dolaşımı sağlayan bir diğer rampa birinci set bahçesini dördüncü set bahçesine bağlayan rampadır (Figür 14). Kasrın deniz kenarında birinci set bahçesinde deniz ulaşımı için bir iskelesi, Yalıköy mahallesi tarafında sahile açılan bir kapısı vardır. Çayır tarafında ise kasrın kemerli başka bir kapısı bulunmaktadır.

Figür 14. Birinci set bahçesinden dördüncü set bahçesine ulaşımı sağlayan rampa şeklinde

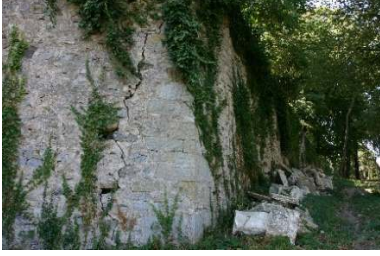
Geçmiş dönemlerde farklı amaçlarla işlevlendirilen Beykoz Kasrı'nın Beykoz Çocuk Hastanesi olarak hizmet verdiği dönemde bahçelerinin bakımları gereğince yapılmamıştır. Bakımsızlık ile artan malzeme sorunları mimari öğelerde ağır tahribat meydana getirmiştir. Uzun yıllar bakımsız kalan bahçelerde gelişen bitki kökleri zemin döşemesi, merdiven gibi öğelerin yerlerinden oynayarak deformasyona uğramasına, set duvarlarında çatlaklara neden olmuştur (Figür 16). Set duvarlarının yüzeylerinde bitkilerin kontrolsüz gelişimi sebebiyle duvarların yüzeyinde de çeşitli hasarlar oluşmuştur. Bu süreçte tarihi bahçelerdeki bazı su öğeleri de zarar görmüştür (Figür 17-19). Suyun temininde kullanılan su yollarının tahrip olması nedeniyle su öğelerinin suları kesilmiştir. Bakımsızlık

Figür 16. Bitki kökleri nedeniyle bahçe duvarında oluşan çatlak (Milli Saraylar Arşivi)

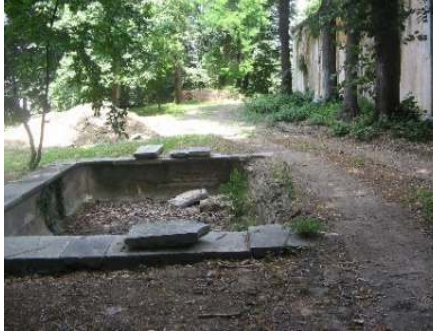
bahçelerdeki bazı yollar, merdivenler, duvarlar ve süs havuzlarına ait kalıntıların bitkiler ve toprak ile kaplanması sonucunu doğurmuştur (Figür 19, 20).

Figür 19. Kenar taşları kırılan ve tesisatı bozulan havuz (Milli Saraylar Arşivi)

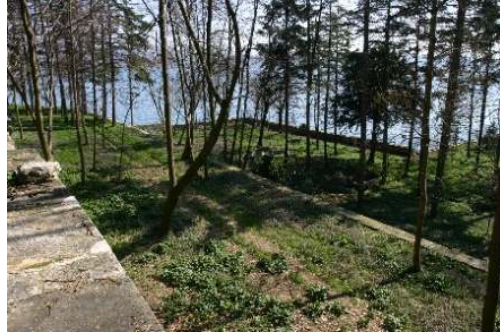
Figür 20. Bakımsız kalan set bahçelerinin hali (Milli Saraylar Arşivi)

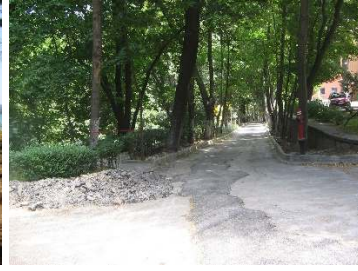
Kasır bahçelerinde özgünlüğü bozan bazı müdahaleler de söz konusudur. Örneğin kasra ulaşımı sağlayan yol ve dördüncü set bahçesindeki yürüyüş alanları çimentolu harç ile kaplanmış (Figür 23), kasrın hastane olarak kullanıldığı dönemde üçüncü set bahçesine yapılar eklenmiş, bozulan sıvası dönem dönem niteliksiz onarımlara maruz kalan beşinci sete ait duvarlar estetik olmayan bir görünüme bürünmüştür.

Figür 23. Çimentolu harç ile kaplanmış yürüyüş yolları (Milli Saraylar Arşivi)

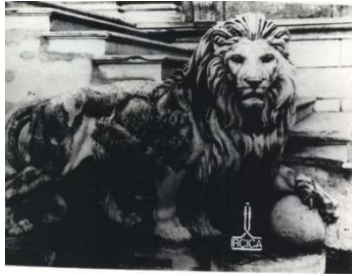
Figür 24. Top tutan aslan heykeli (Milli Saraylar Arşivi)

Arşiv fotoğraflarından geçmişte kasrın yer aldığı beşinci set bahçesinde üç adet aslan heykeli bulunduğu (Figür 24-26), bu heykellerden top tutan aslan olarak anılan iki heykelin (Figür 24, 25) kasrın giriş merdivenlerine sağlı, sollu yerleştirildiği anlaşılmaktadır. Ayağı ile yılan tutan bir aslanın canlandırıldığı üçüncü heykelin (Figür 26) ise bahçe içerisinde konumlandığı düşünülmektedir.

Bu heykeller Sultan Abdülaziz döneminde (1861- 1876) İstanbul saray ve bahçelerini süslemek üzere Fransa'dan getirilmiştir (Seçen 2014: 19). Sultan Abdülaziz, XIX. yüzyıl Avrupası'nda heykel sanatına damgasını vurmuş olan Romantizm akımına göre biçimlendirilmiş olan hayvan figürleri ile, Beylerbeyi Sarayı bahçeleri başta olmak üzere, İstanbul'un saray ve köşk bahçelerinin Batı'daki kentlerde olduğu gibi süslenmesine özen göstermiştir. Abdülaziz döneminin yeniliği olan bu eserler, çok uzun süre figürlü plastikten uzak kalmış olan Osmanlı İmparatorluğu'nun sanatta Batı'ya açılış döneminin ilk heykel örnekleri olması açısından önemlidir (Çetintaş 2007: 925). Ancak bugün bu heykellerin hiçbiri kasır bahçesinde bulunmamaktadır.

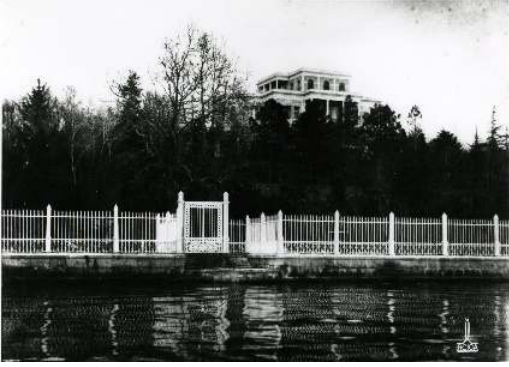
Figür 27. Kasrın iskelesinin 20. yüzyıla tarihlenen bir fotoğrafta görünümü (Milli Saraylar Arşivi)

Uzun süre bakımsız kalan kasrın bahçeleri, kasrın kullanımının Milli Saraylar'a geçmesi ile düzenlenmiş, kasır etrafındaki mozaik döşemeli havuzlar, birinci set bahçesinde bulunan kayalarla şekillendirilmiş büyük havuz ve set bahçelerinin duvarları onarılmıştır. Kasrın deniz tarafında bulunan taş babalara monte edilmiş demir parmaklıkları da yenilenmiştir (Figür 27, 28).

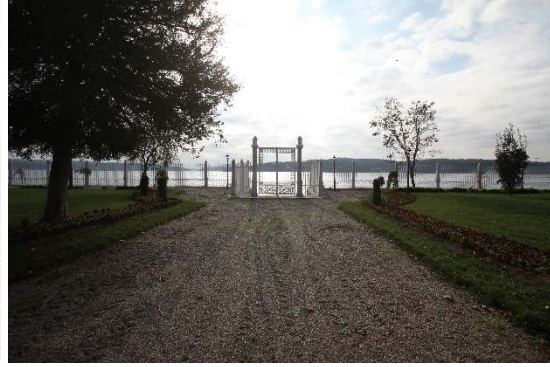
Figür 28. Kasrın iskelesinin onarımlar sonrası hali (Milli Saraylar Arşivi)

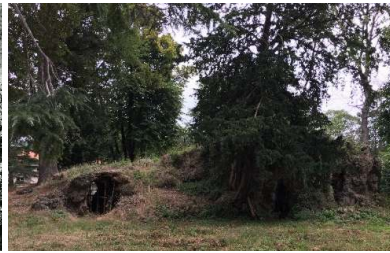
Ne var ki üçüncü set bahçesinde bulunan grottoda ileri derecede bozulmalar görülmektedir. Önceki yıllara göre daha da ilerleyen malzeme bozulmaları nedeniyle grottonun bir bölümü yıkılma tehlikesi ile karşı karşıyadır. Bahçe içinde bu grottoya ait suyolları olduğu anlaşılmaktadır fakat günümüzde bu yollar oldukça kötü durumdadır.

Figür 31. Üçüncü set bahçesinde yıkılma tehlikesi ile karşı karşıya bulunan grotto ve grottonun ön kısmındaki tahrip olan su yollarının günümüz durumu

Beykoz Kasrı ve bahçelerini değerlendirmek için elde edilebilen arşiv kayıtları oldukça sınırlı olsa da, bugün bahçelerde bulunmayan bazı bileşenler ile mevcut öğelerin özgün durumları hakkında önemli bilgiler sağlayabilmiştir. Arşivlerden elde edilen fotoğraflarda geçmişte kasrın girişinde üç adet aslan heykelinin bulunduğu görülmektedir. Ayrıca kasrın yer aldığı beşinci set bahçesinin günümüzde sıvası kaldırılmış olan duvarlarının özgün halinin sıvalı olduğu yine bu fotoğraflardan anlaşılmaktadır. Birinci set bahçesinde bulunan havuzun onarım öncesindeki fotoğrafı ise havuzun onarım görmüş mevcut haliyle özgün görünümünden uzaklaştığını göstermektedir. Havuzda tespit edilen eski harç kalıntılarının görsel olarak incelenmesi, havuza ait onarım öncesi fotoğraftan edinilen izlenim ve yazılı arşiv belgelerinden sağlanan bilgiler ışığında bu havuzun özgün olduğu düşünülen gri renkli harcının büyük ihtimalle çimento içerdiği kanısına varılmıştır. Üçüncü set bahçesi içindeki grottoda ise bakımsızlıkla beraber malzeme bozulmaları artmaktadır. Çağdaşlarından farklı niteliklere sahip benzersiz bir örnek olan bu grottonun acil olarak koruma altına alınması ve özgün biçimi, yapım tekniği, malzeme özelliklerine sadık kalınarak onarılması gerekmektedir.

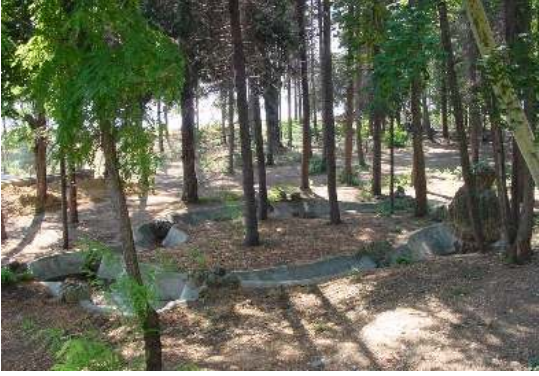
Kasrın birinci set bahçesindeki onarımı yapılan havuzun özgün malzeme özelliğini kaybettiği onarım öncesinde çekilen fotoğraftan anlaşılmaktadır (Figür 32). Onarımlar sırasında havuzun bozulan sıvaları özgün haline uygun olmayan pembe renkli kireç harcı ile yenilenmiştir (Figür 33).

Figür 32. Birinci set bahçesinde bulunan havuzun onarım öncesi durumu (Milli Saraylar Arşivi)

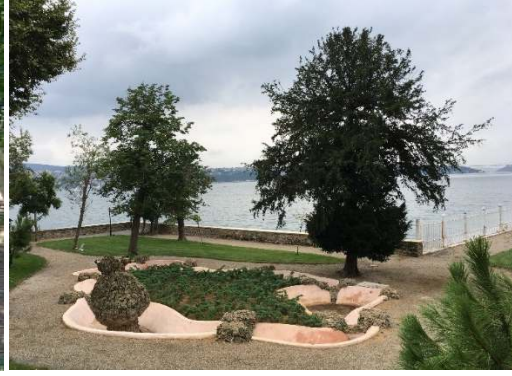
Figür 33. Birinci set bahçesinde bulunan havuzun onarım sonrası durumu

Bu havuz içindeki yapay kayalar dikkatlice incelendiğinde, kayaların arasında kalan özgün harcın renginin gri olduğu görülmektedir. Arşivlerde yapılan incelemelerde, İstanbul'da diğer bahçelerde bulunan bu döneme ait kaskad, grotto gibi öğelerin inşasında kullanmak için yurt dışından çimento getirildiği bilgisine ulaşılmaktadır (Toğral 2011: 138; Uğuryol ve Uğuryol 2017: 268; BOA, HH.d, Defter: 31358; BOA, HH.d, Defter: 31085). Yüksek ihtimalle hem söz konusu havuzun hem de bahçe içindeki grottonun yapımında çimento kullanılmıştır. Bu nedenle havuzda yapılan uygulama özgün malzeme kullanımı açısından iyi bir örnek oluşturmamaktadır.

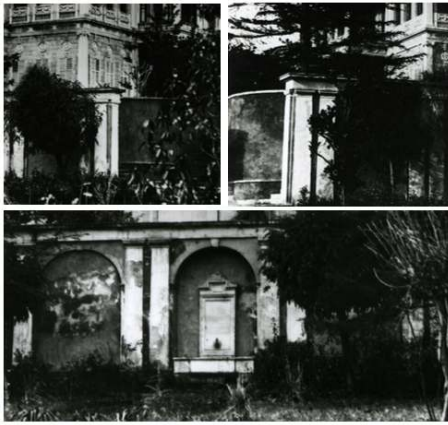
Özgün görünümün değiştiği benzer bir durum beşinci set bahçesinin duvarlarında söz konusudur. Yıldız Albümleri'ne ait fotoğraflarda bu duvarların yüzeylerinin sıvalı olduğu görülmektedir (Figür 34). Geçmiş yıllarda çeşitli onarımlar gören duvarların özgün sıvası bozulmuştur. Son dönem onarımları sırasında tüm sıvalar kaldırılarak duvarlar taş dokusu gözükcek şekilde bırakılmıştır.

Figür 34. Beşinci set bahçesine ait duvarların Yıldız Albümleri'ne ait bir fotoğrafta görünen sıvalı hali (Milli Saraylar Arşivi)

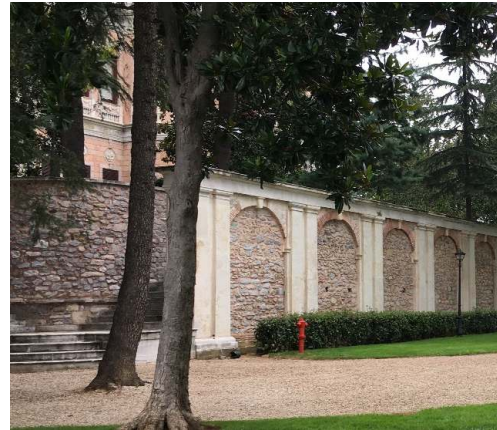
Figür 35. Beşinci set bahçesine ait duvarların onarım sonrası sıvasız hali
