## KENTSEL DÖNÜŞÜM YAKLAŞIMINDA KULLANICI MEMNUNİYET ANALİZİ

### The Analysis Of User Satisfaction In Urban Transformation Projects

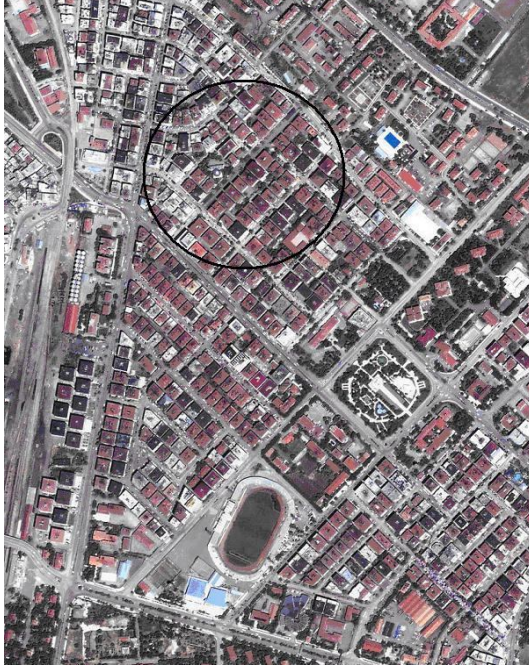
**Şekil 1 Çalışma Alanının Kuşbakışı Görünümü**

mekân haline gelmiştir. Sokağın düzenlenmesi ile kullanıcı yoğunluğu artmış, daha çok gençlerin tercih ettiği bu mekân, kent için bir röper noktası olmuştur (Şekil 1).

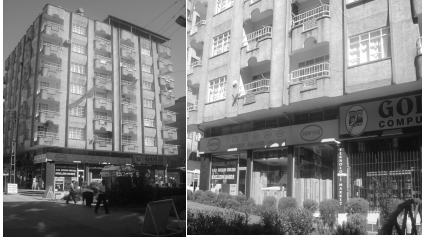
No	YAPI ANALİZİ		DEĞİŞİM		FOTOĞRAFLAR
1	KAT ADEDİ	8	BODRUM	Kafeterya

YAPIM TÜRÜ	B.A.	ZEMİN	Mağaza	
	CEPHE KAPLAMASI	Sıva/Boya	ZEMİN + 1	Konut	
			ZEMİN + 2	Konut	
	GİRİŞ YÖNÜ	KB	ZEMİN + 3	Konut	
	DIĞER		ZEMİN +....	Konut	
2	KAT ADEDİ	5	BODRUM	Yok	 
	YAPIM TÜRÜ	B.A.	ZEMİN	Kafeterya	
	CEPHE KAPLAMASI	Sıva/Boya	ZEMİN + 1	Kuaför	
			ZEMİN + 2	Kafeterya	
	GİRİŞ YÖNÜ	GD	ZEMİN + 3	Büro	
	DIĞER		ZEMİN +4	Fotokopici	
3	KAT ADEDİ	1	BODRUM	-

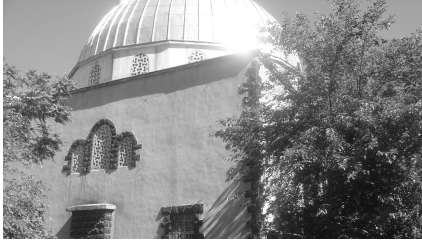
YAPIM TÜRÜ	B.A.	ZEMİN	Cami	
	CEPHE KAPLAMASI	Sıva/Boya	ZEMİN + 1	-	
			ZEMİN + 2	-	
	GİRİŞ YÖNÜ	K	ZEMİN + 3	-	
	DIĞER		ZEMİN +....	-	
4	KAT ADEDİ	9	BODRUM	Depo

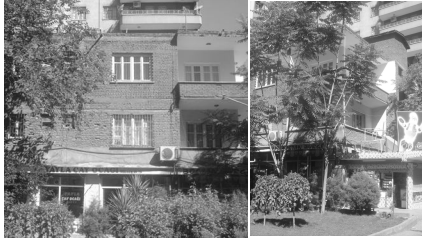
YAPIM TÜRÜ	B.A.	ZEMİN	Mağaza	
	CEPHE KAPLAMASI	Sıva/Boya	ZEMİN + 1	Büro	
			ZEMİN + 2	Konut	
	GİRİŞ YÖNÜ	GB	ZEMİN + 3	Konut	
	DIĞER		ZEMİN +....		
5	KAT ADEDİ	3	BODRUM	Yok
