## ‘ROMAN CEMENT’: HISTORY, CHARACTERISTICS AND REPAIR

## ‘Roma Çimentosu’

# Tarihçesi, Özellikleri ve Onarımı

NİLÜFER BATURAYOĞLU YÖNEY

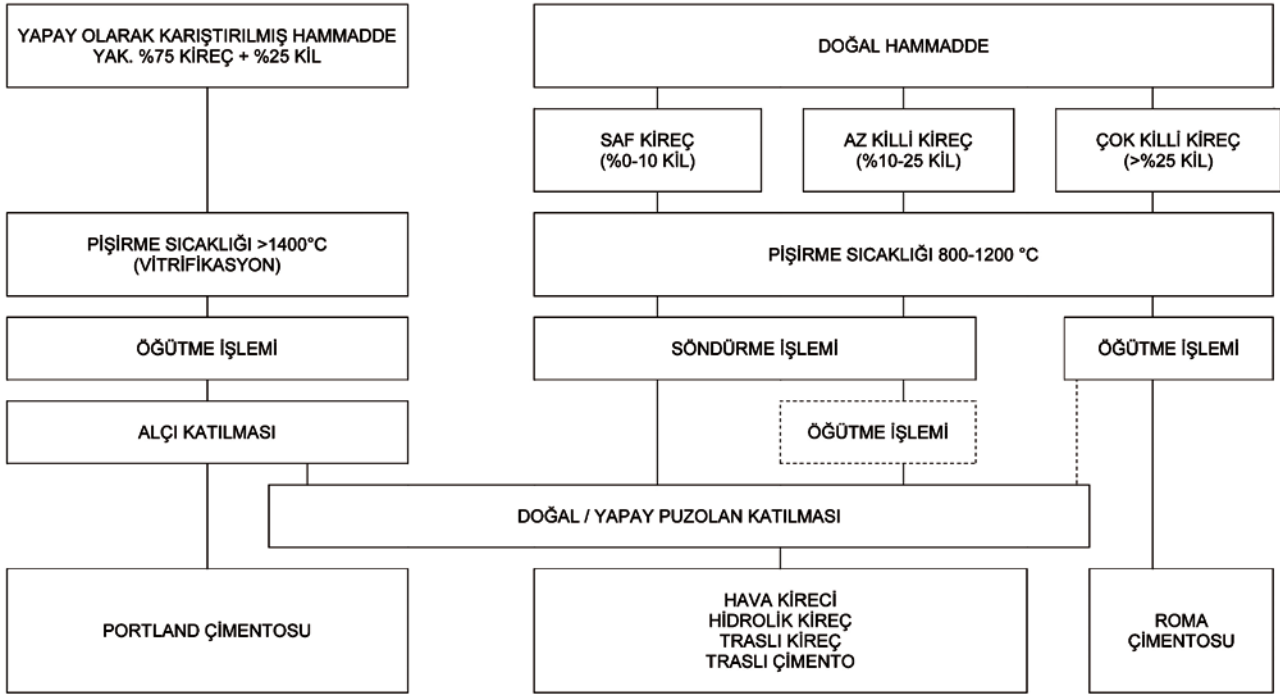
Şekil 1. Tarihi bağlayıcılar (*Roman Cement - Advisory Note, 2006: 5*)

temelde kimyasaldır<sup>4</sup> (Şekil 1).

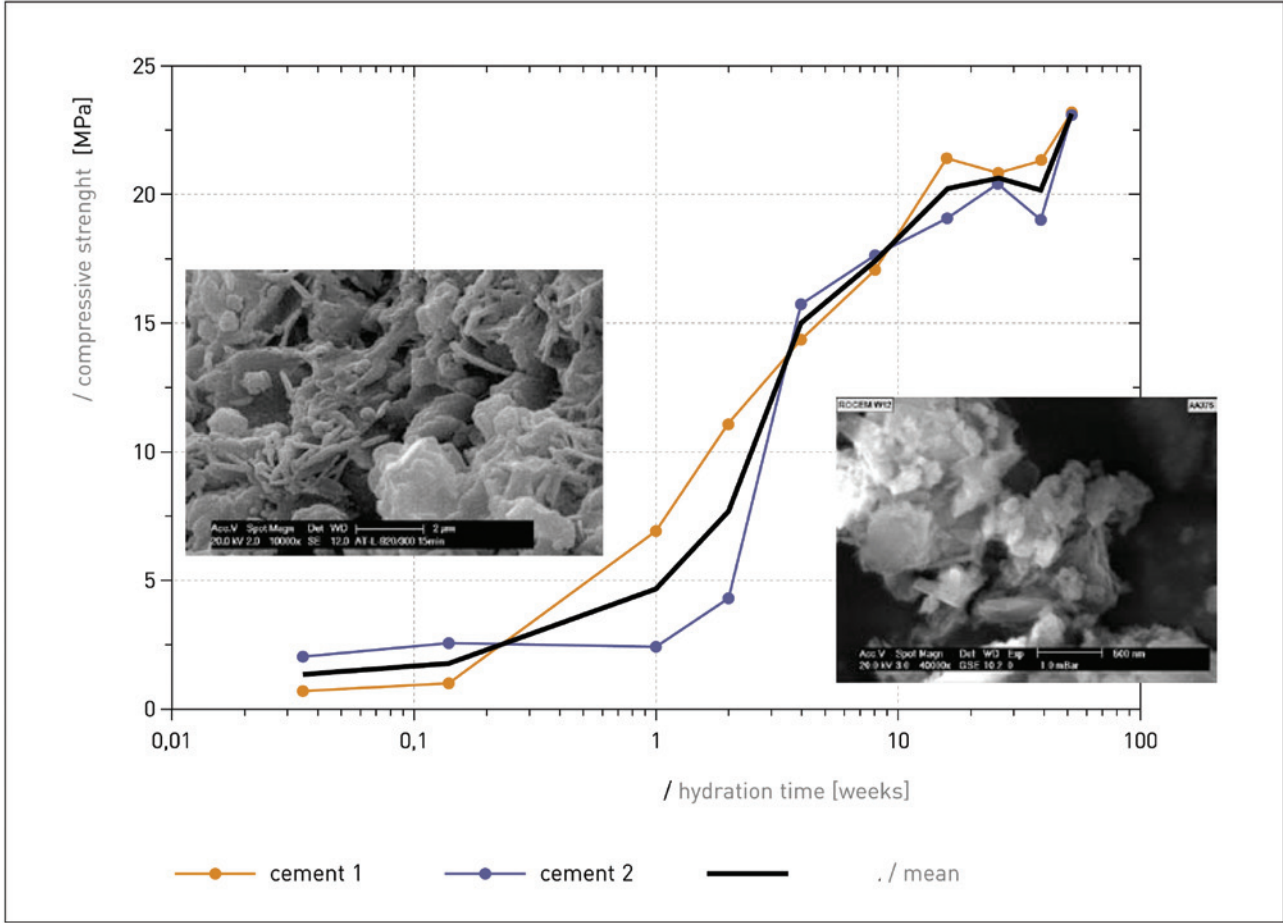
Şekil 5. İki farklı Roma çimentosu türünde tipik dayanım kazanımı: çimento 1 - sertleşmede duraklama dönemi olmayan çimento; çimento 2 - yüksek erken dayanımlı, duraklama dönemi uzun çimento. Mikrograflar: (a) 15 dakika sertleşme sonrasında C-A-H tabakalarından oluşmuş mikro-yapı (sol); (b) 7 aylık hidrasyon sonrası oluşmuş yoğun C-S-H ve C-A-H evreleri ile karışmış mikro-yapı (sağ) (Roman Cement - Advisory Note, 2006: 16).

(Evre 2) Süresi değişebilen bir duraklama (uyku) döneminin ardından, Roma çimentosu türüne bağlı olarak dayanım kazanma, belit hidrasyonu ( $\alpha'$ -belit,  $\beta$ -belitten daha reaktiftir) ve dehidrosilat klinkerlerin kireçle puzolanik olarak tanımlanabilecek reaksiyonları sonucu kalsiyum silikat hidrat ( $C-S-H$ ) oluşumu ile devam eder. Geç dayanım kazanma birkaç yıl sürebilir ve çok yüksek değerlere ulaşabilir. Örneğin, 100 yıllık Roma çimentosu harçlarında 50 N/mm<sup>2</sup> düzeyine ulaşan değerler ölçülmüştür (Roman Cement - Advisory Note, 2006: 17; Şekil 5).

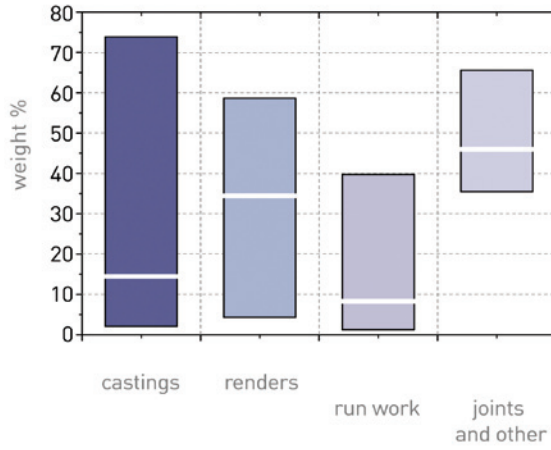
Şekil 6. Roma çimentosu karışımlarının % kütle cinsinden agrega oranları; beyaz çizgiler incelenen örnekler üzerinden hesaplanan ortalama değerleri göstermektedir. Soldan sağa doğru sırasıyla öndökümler, yüzeyel sıva uygulamaları, çekme (sürme) kalıp uygulamaları ve derz harçları ve diğer örnekler için elde edilen veriler sunulmuştur (*Roman Cement - Advisory Note*, 2006: 8, Fig. 3).

Hammadde özellikleri irdelenecek olursa, agrega oranının, geniş bir aralıkta değişkenlik göstermekle birlikte, öndöküm ve çekme kalıp uygulamalarında ortalama olarak %20-25, sıva ve derz harçlarında ise %40-50 oranında olduğu izlenir

(Şekil 6). Agregaların jeolojik kökenleri yerel olduklarına işaret eder (*Roman Cement - Advisory Note*, 2006: 9). Bu veriler 19. yüzyıl kaynaklarıyla uyumlu olmakla birlikte, diğer çimento türleri ile İstanbul'da üretilen yapay taşların karakterizasyonu sonucu elde edilen verilerden büyük oranda farklılık gösterir. Bu örneklerde öndöküm ve çekme kalıp yöntemiyle üretilen elemanlarla diğer yerinde yüzey uygulamalarında kullanılan karışımların agrega oranları arasında dikkate değer bir farklılaşma izlenmez. Agrega oranı kütlece genellikle %60-80 aralığında değişkenlik gösterir (Baturayoğlu Yöney, 2008; Baturayoğlu Yöney ve Ersen, 2010; Ersen vd., 2010).

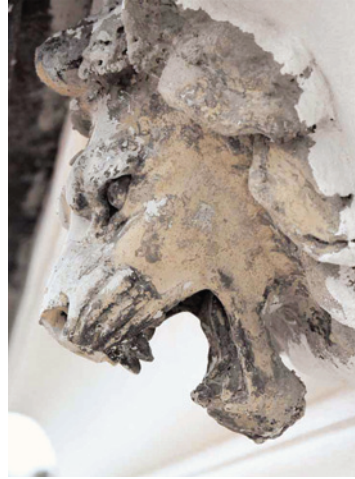
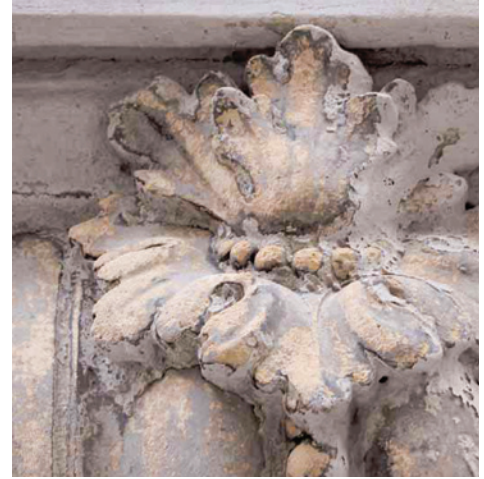
Şekil 7 ve 8. Roma çimentosu bağlayıcılı dökümlerde elde edilebilen narin detay niteliği diğer çimento bağlayıcılı harçlara göre çok daha yüksektir. Her iki örnekte bezemenin üzerine kaplayarak detay niteliğini bozan geç tarihli yüzey boya müdahaleleri kısmen temizlenmiştir. (*Roman Cement - Brochure*, 2005: 11, 14).

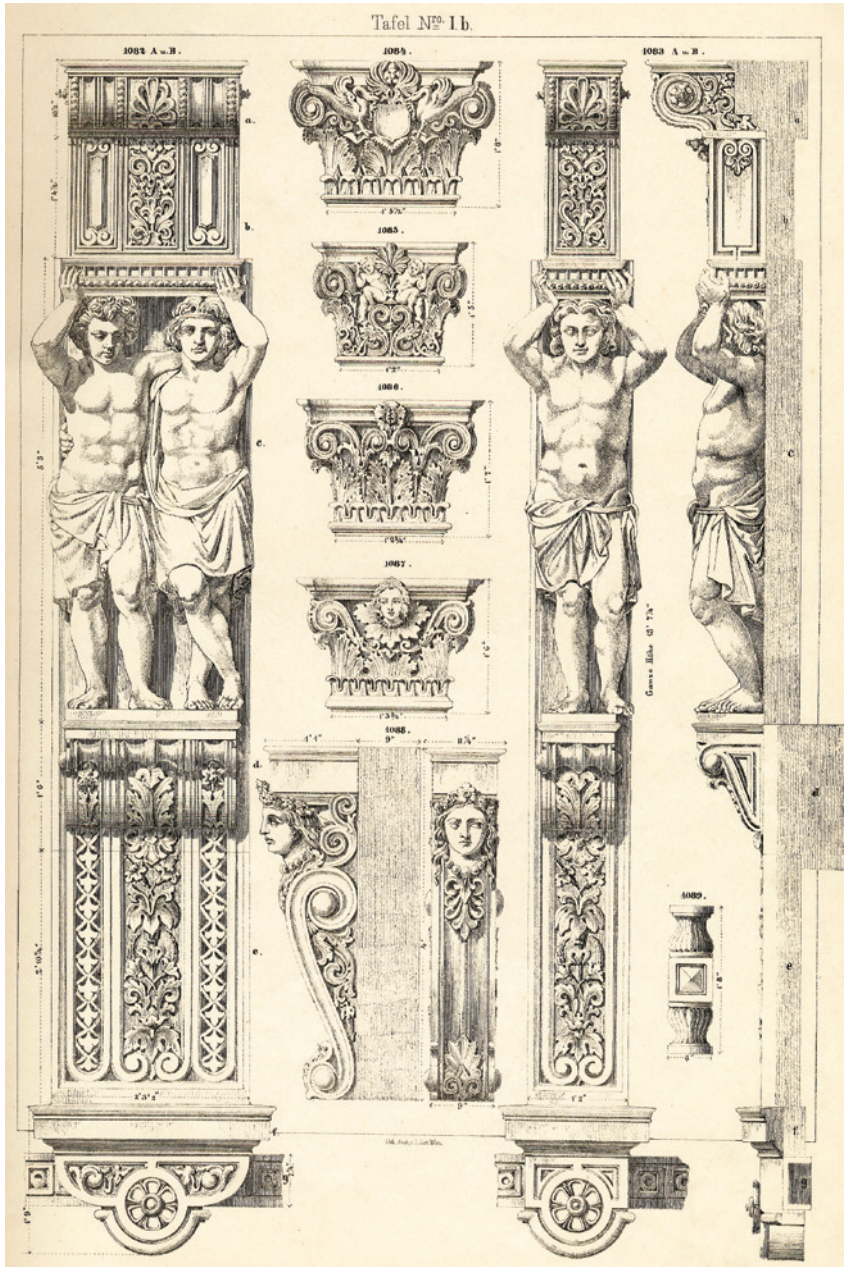
Sekil 9. Viyana merkezli Heinrich Drasche Firmasına ait alçı ve çimento öndöküm mimari bezeme elemanı kataloğundan örnek bir sayfa ve yukarıdaki bezeme detaylarına benzeyen elemanlardan detay (kaynak Prof. J. Weber). Öndöküm bezeme elemanlarının tasarımındaki düzen ve detayların karmaşıklığı dikkat çekici düzeydedir.

len bu geleneksel ya da erken modern üretim teknikleri bugün kaybolmuştur (Şekil 9).

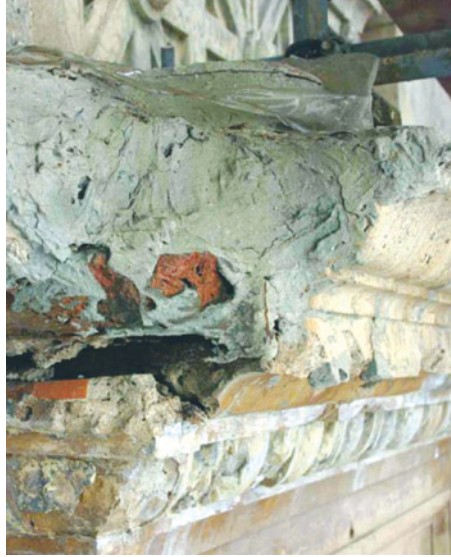
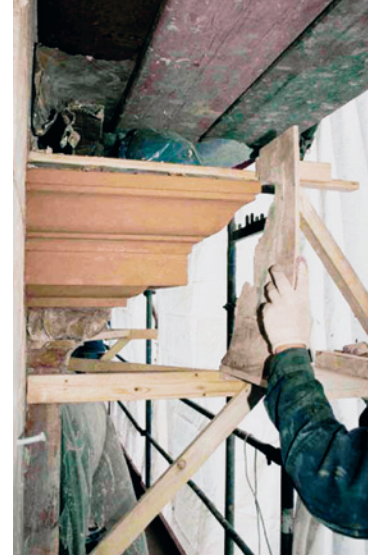
Şekil 10 ve 11. Tarihi bir yapının kornişinden detay: Solda kırılan bölümün bütünlüme için uygun olmayan Portland çimentosu harçla onarıldığı görülüyor. Sağda aynı köşenin özgüne uygun Roma çimentosu harç ve çekme (sürme) kalıpla onarımı (*Roman Cement - Advisory Note*, 2006: 20-21).

lerin (Şekil 10) ise hem estetik bakımdan tasarımları bozduğu, hem de ek yapı ve malzeme hasarlarına neden olduğu örneklere rastlanır.

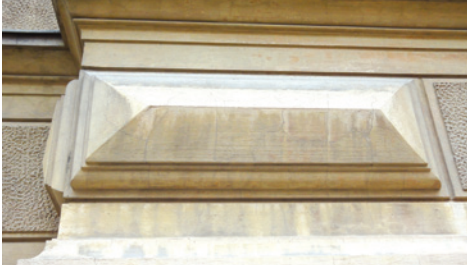
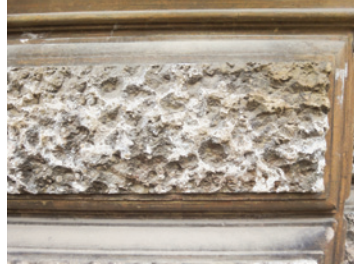
Şekil 12 ve 13. Kesme taş taklidi, derz kesilmiş farklı siva yüzey dokularından örnekler. Roma çimentosu bağlayıcılı stüko ve elemanların yüzeyinde görülen çok ince çatlak dokuları karakteristik bir özelliktir (sol). Yere yakın kısımlarda, yetersiz drenaj ve bodrum duvarlarının su yalıtımının yetersizliği yerden yükselen nem ve/veya suda çözünebilir tuzların taşınması ve çiçeklenmesi sonucu hasarlara yol açabilir (sağ) (Viyana Reithlegasse 10 adresindeki 1878 tarihli köskten detaylar; fotoğraflar N. Baturayoğlu Yöney, 2010)

Roma çimentosu bağlayıcılı stüko ve elemanlar, genel olarak son derece dayanıklıdır. Yüzeyde görülen çok ince çatlak dokuları karakteristik bir özelliktir (Şekil 12 ve 16). Bunlar normal kurumaya bağlı rötre sonucu oluşurlar ve genellikle hasara yol açmazlar. Ancak doğrudan yağmur suyu etkisinde kalan alanlarda genişleyebilirler. Doğal koşulların etkisine açık konumda bulunan Roma çimentosu bağlayıcılı yüzeyler erozyona uğrayabilir (*Roman Cement - Advisory Note*, 2006: 13).

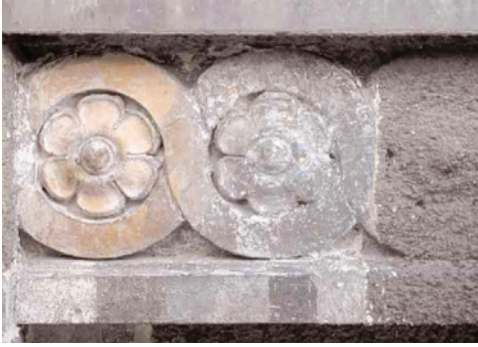
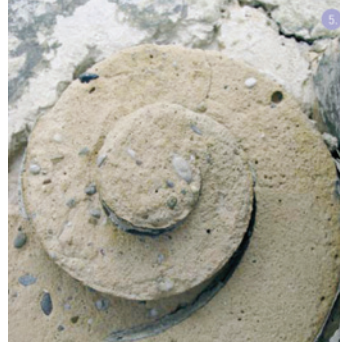
Şekil 14 ve 15. Zamanla kirlenen Roma çimentosu bağlayıcılı yüzey, önce boya, daha sonra serpme Portland çimentosu tabakasıyla kaplanmıştır; fotoğrafta temizlik evreleri görülüyor (sol; *Roman Cement - Brochure*, 2005: 23). Temizlik uygulaması sonucu hasar görerek erozyona uğramış özgün yüzey (sağ; *Roman Cement - Advisory Note*, 2006: 13).

Roma çimentosu bağlayıcılığı mimari yüzey ve elemanların temel koruma ve konservasyon sorunları genellikle özgün olmayan, daha geç tarihli ve uygunsuz onarım ve renovasyon müdahalelerinden kaynaklanır. Zamanla kirlenen yüzeyler boya ve/veya özellikle 20. yüzyılda serpmeye Portland çimentosu tabakalarıyla kaplanmıştır (Şekil 7, 8 ve 14). İkinci tür uygulamalar, kalınlığı nedeniyle özgün bezemenin ince detaylarının üzerini örterek bunları nitelsiz hale getirmektedir. Ayrıca bu tabakanın altına hap-solan nem, özgün tabakalarda hızlı bozulma süreçlerine neden olabilmektedir. Ayrıca eski tarihli temizlik uygulamalarının özgün yüzeylere zarar verdiği (Şekil 15), uygunsuz malzemelerle yapılan bütünlüme-

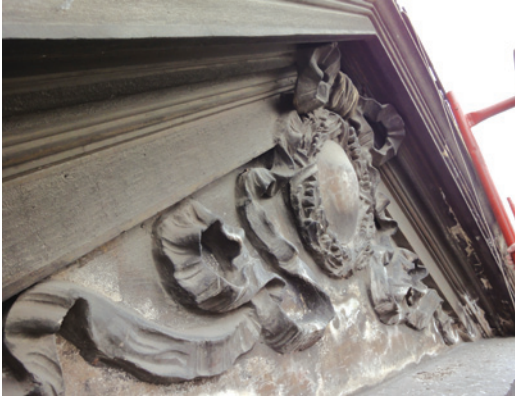
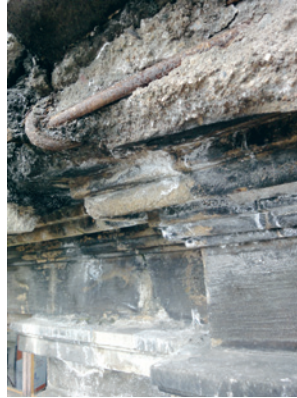
Şekil 16 ve 17. Yüzeysel çok ince çatlak dokusu ve çatı seviyesinde yetersiz yağmur suyu drenajı nedeniyle görülen nem ve suda çözünebilir tuzların taşınması sonucu oluşan çiçeklenmeler (sol) ile demir taşıyıcı elemanların paslanarak genişmesi sonucu parçalanmış korniş (sağ) (İstanbul, Karaköy Rum İlkokulu, Kemeraltı Caddesi No. 49, 1910'lar, esaslı onarım 1950'ler, alınlık ve korniş seviyesinden detay; fotoğraflar N. Baturayoğlu Yöney ve Esra Ekşi Balcı, 2011).

■ Roma çimentosu bağlayıcı tarihi stükolar genellikle zaman içinde tamamen karbonatlaşmıştır. **Karbonatlaşma** alkaliniteyi azaltarak demir taşıyıcı elemanların paslanarak genleşmesine ve dolayısıyla stükonun çatlayarak dağılmasına neden olabilir (Şekil 17).

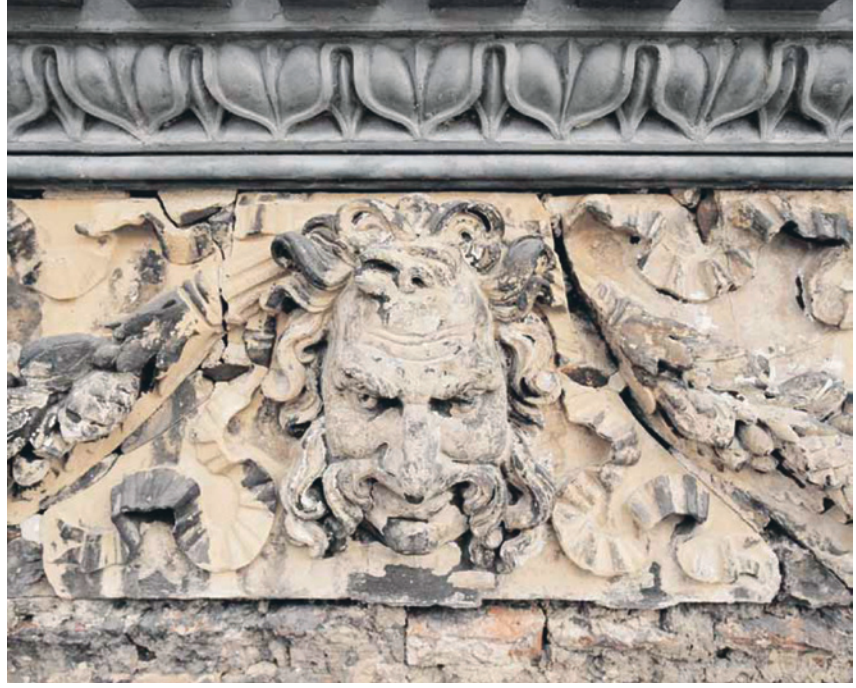
Şekil 18. Farklı parçaların bir araya getirilmesiyle oluşturulmuş öndöküm bezeme panelinden detay. Kir ve boya kalıntıları detayları belirsiz hale getiriyor. Şeklin üst tarafında yer alan korniş ise farklı bir malzemeyle, çinko levha metalden üretilmiştir (*Roman Cement - Brochure*, 2005: 4).
