## KOCAELİ/ KARAMÜRSEL İLÇESİ KIRSAL YERLEŞMELERİ ÜZERİNE ANALİZLER: AVCIKÖY ÖRNEĞİ

## ANALYSIS ON RURAL SETTLEMENTS IN KOCAELİ / KARAMÜRSEL: THE CASE OF AVCIKÖY

### AVCIKÖY KIRSAL YERLEŞMESİ ÜZERİNE ANALİZLER

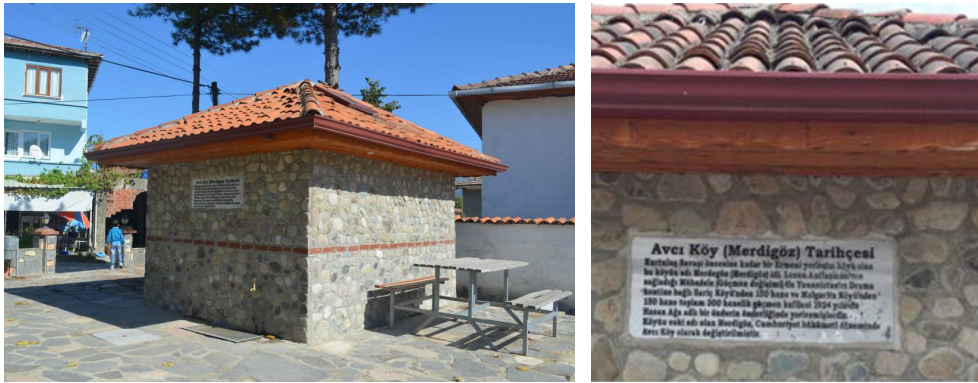
**Resim 4.** Avcıköy Köy Meydanındaki Çeşme Üzerinde Avcıköy Tarihi (17 Aralık 2017).

Köyün ismi kaynaklarda Merdigöz (Özdemir, 2012), Mürdegöz, Merdegöz (Kaya ve Gecili, 2016) olarak geçmektedir. Köy çeşmesi duvarında Avcıköy’ün (Merdegöz/ Merdigöz) bir Ermeni köyü olduğu, Lozan anlaşmasından sonra 1924 yılında Yunanistan’ın Drama kenti Sariç köyünden gelen 150 hane ile Malgarita köyünden gelen 150 hanenin bu köye yerleştirildiği belirtilmektedir (Resim 4). Köyün ismi daha sonra değiştirilmiş ve “Avcıköy” adını almıştır. 19. Yüzyıl defterlerine göre tarım geliri en düşük köy Avcıköy’dür. O dönemde köyün tamamı da çiftçilikle uğraşmakta; tahıl ürünü yetiştirme konusunda İnebeyli’den sonra ikinci sırada yer almakta ve 29 dönüm bağ ve bahçesi bulunmaktadır. Ayrıca köy armut üretilen iki köyden biridir. O dönemde köyün hane sayısı 24, Müslüman nüfus ise 120 olarak geçmektedir (Kaya ve Gecili, 2016).

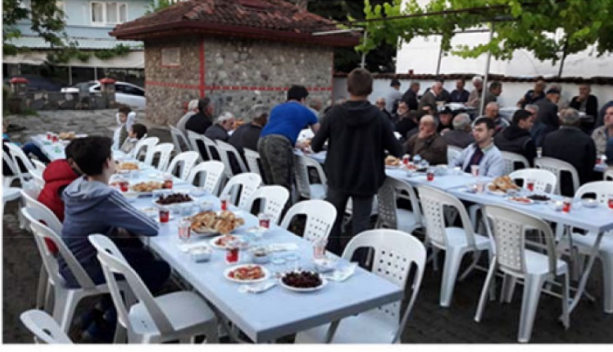
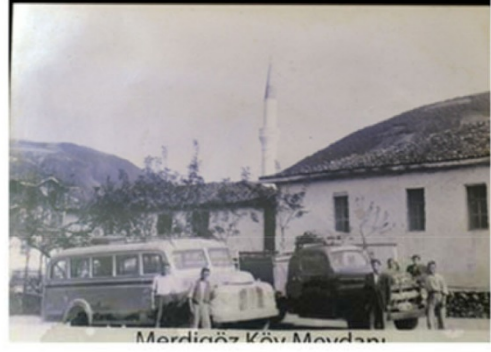
**Resim 9.** Avcıköy Köy Meydanı.

17 Aralık 2018

1960'lar ( Avcıköy Köy Muhtarlığı Arşivi)

Ayrıca yerleşimde Muhtarlık ve tarım kredi kooperatifi gibi sosyal öğeler içeren ve köy halkının toplanma mekânı olan bir köy meydanı bulunmaktadır (Resim 9). Köy geniş sokaklara sahiptir (Resim 10). Köye ait eski fotoğraflarda görülen, ancak günümüzde var olmayan ilkokul binası, öğretmenevi, spor kulübü ve köy odasının varlığı geçmişte köyün ne kadar gelişmiş olduğunu da göstermektedir (Resim 11).

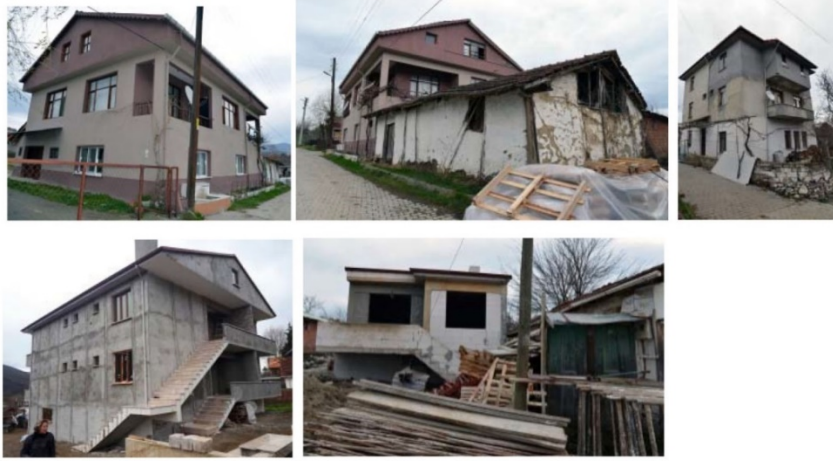
**Resim 13.** Köy Merkezinde, Yıkılan Evlerin Yakınında Ya da Yerinde Yapılan Yeni Köy Evleri.

Gerek köyün adrese dayalı nüfus kayıt sistemi sonuçlarından (Resim 3), gerekse köyde yapılan gözlemlerden köy nüfusunun giderek azaldığını, yaşanan köy nüfusu ile köyde tarımın ve doğal olarak da kırsal konutların geleceğinin tehdit altında olduğu görülebilmektedir. Bir taraftan köyden kente göç gerçeği varken, diğer taraftan köy merkezindeki kırsal konut sahipleri, terk ettikleri konutlarının yanında betonarme konutlar yaptırmaya başlamışlardır (Resim 13). Köy merkezinden uzaklaştıkça betonarme konutlardaki ve kat yüksekliklerindeki artış göze çarpmaktadır (Resim 14).

etmesine neden olmakta; köy nüfusu giderek yaşlanmaktadır. Ayrıca kırsal konutlar tarımdan giderek uzaklaşan köy halkının ihtiyaçlarını karşılamadığı için terk edilmekte; bitişik parsellerde yeni betonarme konutlar yapılmaktadır. Bunun yanı sıra köyde iki ve daha çok katlı konutlar da tespit edilmiştir.
