Analysis of brick wall debris for reusing

Kâgir duvar atıklarının yeniden kullanım için analizi

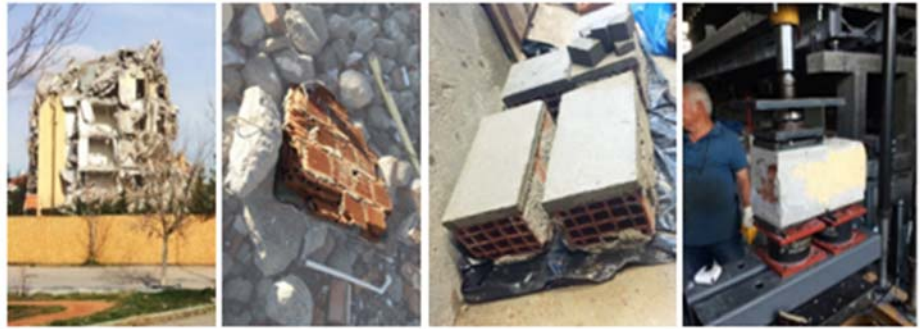
Figure A. Process of the research: Demolition, visual investigation, preparation for reuse, and testing

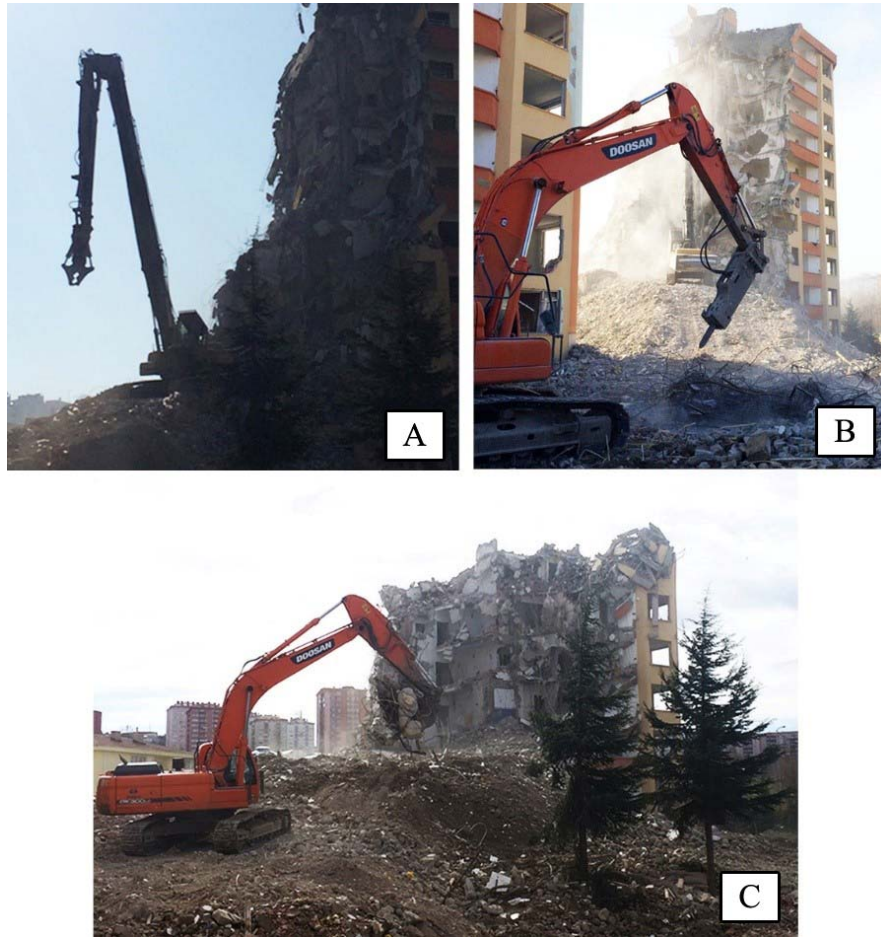
Şekil 1. Yıkım araçları hidrolik parçalayıcı (A), hidrolik kırıcı (B), kepçe (C)
(Demolition Machines Hydraulic pulverizer [A], Hydraulic breaker [B], Excavator [C])

Yıkım sırasında Şekil 1’de görüldüğü gibi Hidrolik parçalayıcı bina kısımlarını tutup, kıvrarak kopartmıştır. İkinci araç olan hidrolik kırıcı yere düşen parçaları daha küçük kısımlara ayırmış ve betondan çelikleri çıkarmıştır. Kepçe ise parçaları taşımak ve çevreyi temizlemek ile görevlendirilmiştir.

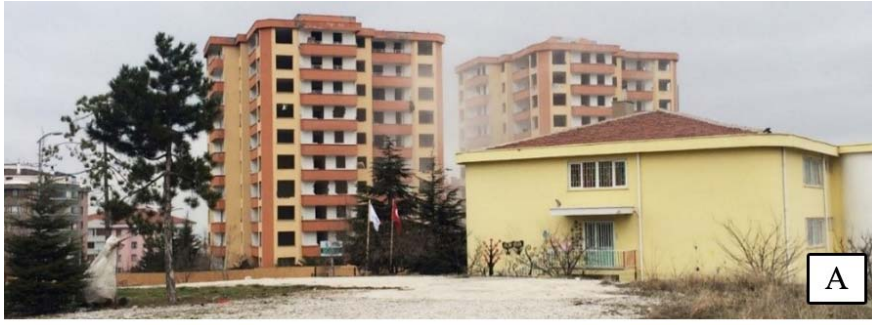
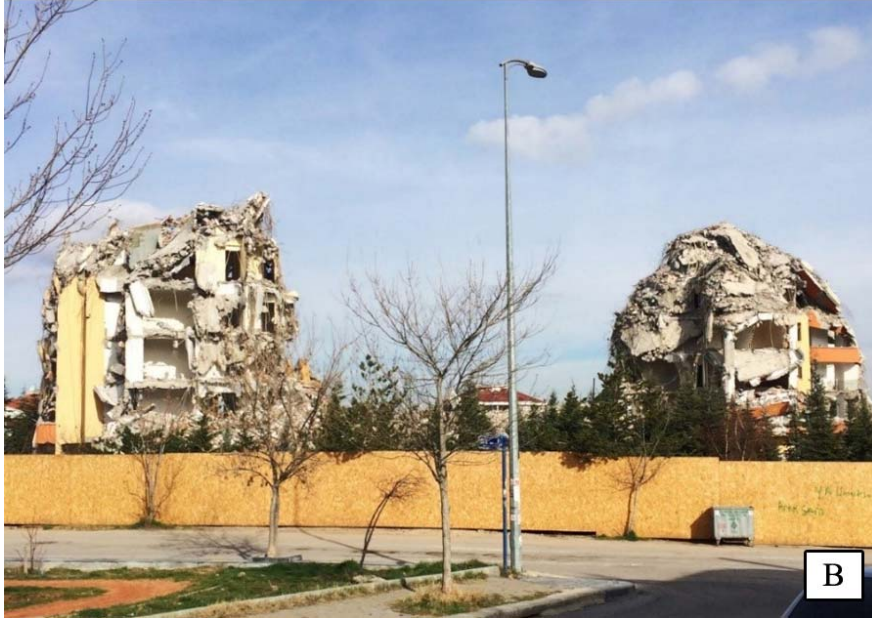
Yıkımın tüm aşamaları Şekil 2’de görüldüğü gibi oldukça sert bir şekilde gerçekleşmiştir. Binaların bir köşesi yapısal bütünlüğü bozmak için en üstten zemine kadar yıkılmıştır. Bu sırada zemin Şekil 3’de görüldüğü gibi atıklarla kaplanmıştır.

Şekil 2. Yıkımın erken (A) ve geç (B) fazları (Early [A] and late [B] phases of the demolition)

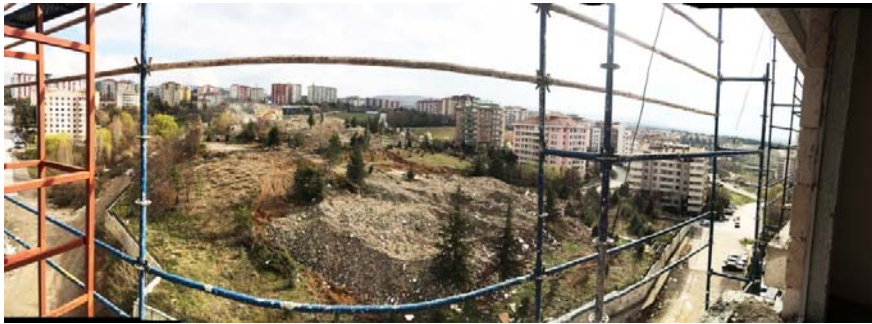
Şekil 3. Yıkım sonrası sahada biriken atıklar (Construction waste accumulated on the plot after demolition)

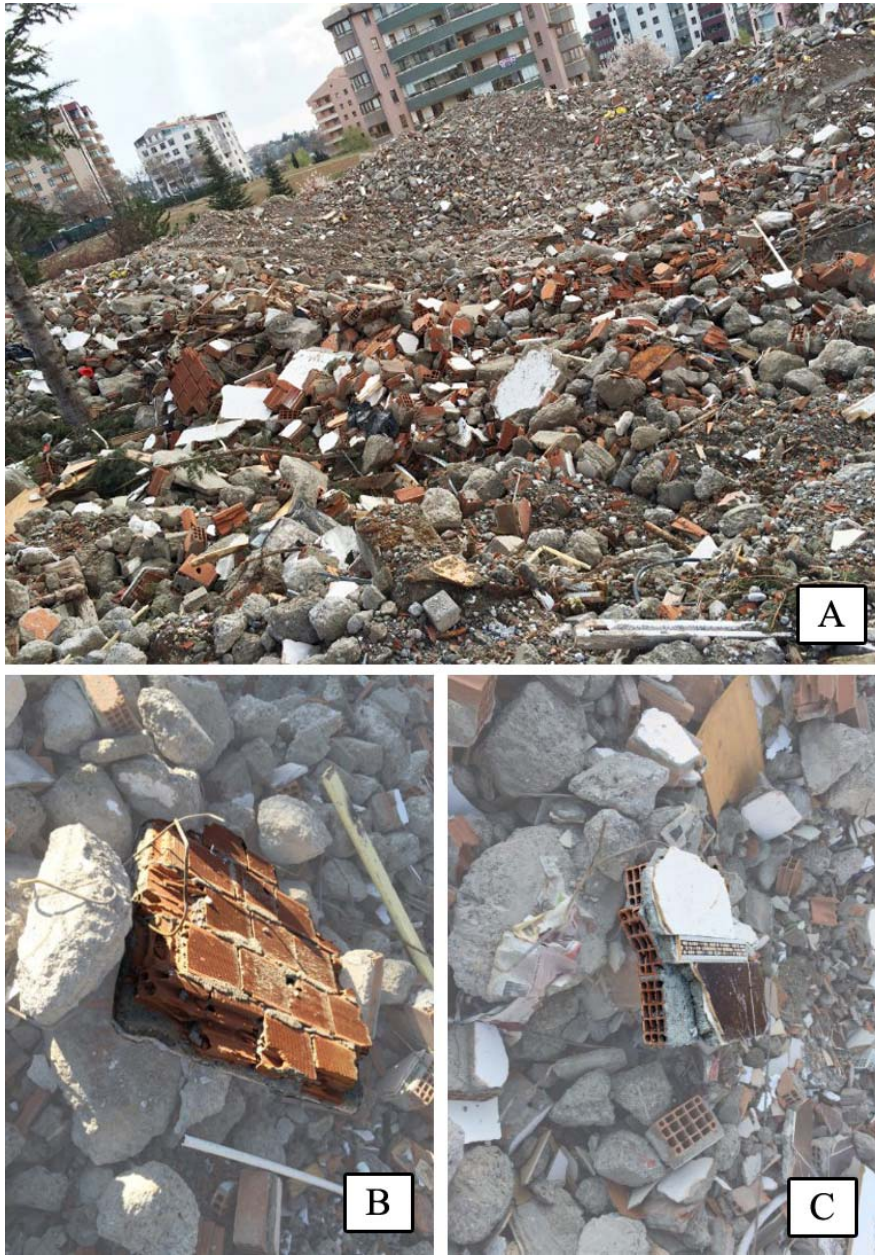
Numuneler yıkımlar tamamlandığında oluşan karışımdan rastgele toplanmışlardır. Bunlar Şekil 4’de görüldüğü gibi diğer küçük atıklar arasında dikkat çeken büyük birimler olmuşlar ve içlerinde 20 tuğla içeren duvar parçaları dahi bulunmuştur. Bu parçaların kenarlara yakın bölgelerinde sıvanın bulunmadığı ve kırıkların olduğu, merkezde ise sıvalı kısımların bütünlüğünü koruduğu görülmüştür. Böylece sıvanın ana birleştirici eleman olduğu gözlemlenmiştir. Birimleri yıkım sonrası bile bir arada tutma

Şekil 4. Yıkım sonrası tuğla içeren karışık atıklar (A), tuğla duvar parçaları (B) ve (C)
(Mixed debris containing brick pieces [A], brick wall sections [B] and [C])

potansiyeli olan sıvanın bu atıkların yeniden kullanımı için bir yol sunabileceği düşünülmüştür. Kopmuş olan harçların yenilenmesi ve tuğlaların çıplak (sıvasız) olan yüzeylerinin yeniden sıvanarak kullanıma olanak sağlanabileceği düşünülmüştür.

Atıklar arasında bulunan, duvar parçaları ya da tek tuğlalar, boşluklu duvar sisteminin çimento sıvalı dış katmanına ait olduğu sürece bu çalışma için geçerli numuneler olarak değerlendirilmişlerdir. Fakat alçı sıva içerenler su emme özellikleri yeniden kullanımda tehlike oluşturabileceği için numune gurubuna dâhil edilmemişlerdir. Numuneler sahada çıkıntılarını profesyonel bir yıkım ustası tarafından elektrikli kesici ve birkaç basit el aleti ile kabaca temizlenerek biriktirilmiştir. Numuneler Şekil 5’de görüldüğü gibi detaylı testler yapılmak üzere ODTÜ İnşaat Mühendisliği Bölümünde bulunan Malzeme Laboratuvarına getirilmiştir. 13,5 cm eninde olan numune grubu bir adet üçlü, dört adet ikili tuğla ve yedi adet de tek tuğla içermektedir. İncelemede bu numunelerin iyi durumda olduğu ve neredeyse hepsinde tuğla, harç ve sıva bütünlüğünün korunduğu görülmüştür. Bir tuğla üzerinde hala okunabilir durumda olan etiket (Şekil 5C) Çorum Kömürcü Toprak Ürünleri Sanayi ve Ticaret A.Ş. tarafından TSE’ye uygun olarak üretildiğini göstermekteydi. Ayrıca 13,5 cm enli 7 tuğla 13,2 × 18,6 ×

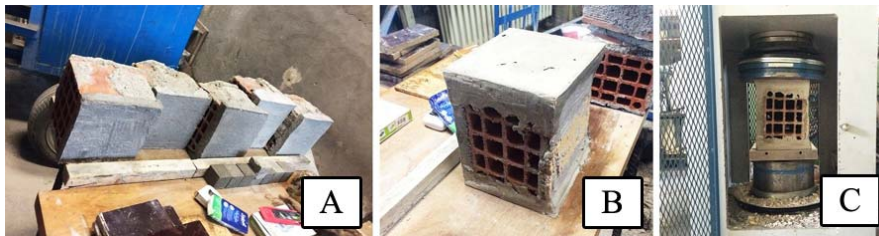
Şekil 6. Tuğlaların sıvanması (A), başlık yapılması (B) ve basınç testi (C) (Plastering the bricks [A], capping [B] and compression test [C])

Son olarak bir adet sıvasız ve altı adet sıvalı tuğla $2,5 \text{ kN/s}$ yükleme hızı ile basınç testine tabi tutulmuş ve elde edilen maksimum yük, mukavemet hesabında Eş. 1'e göre hesaplanmıştır.

Kırılma oluşumları tuğladan tuğlaya farklılık göstermiştir ve tek tip bir kırılma şemasından bahsetmek mümkün olmamıştır. Bazılarında eski sıva üzerinde kısmi kırık, bazılarında sıva tabakasında ayrılma, bazılarında tuğla gövdesinde parçalanma oluşmuştur.

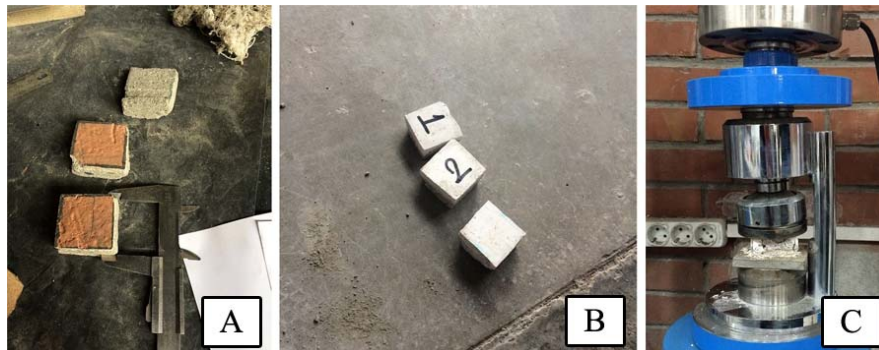
Şekil 7. Eski harç ve sıva numuneleri (A), başlık yapılması (B) ve basınç testi (C) (Old mortar and plaster samples [A], capping [B] and compression test [C])

Tablo 3’de gösterildiği gibi, eski yassı numuneler 23 MPa basınç dayanımı göstermiştir. Bu değer yapılan dönüşümle küp dayanımı olarak 19,7 MPa’ya tekabül ettiği
