Ferromolibden ve ferrobor takviyeli lazer kaplamaların aşınma karakteristiği ve mikroyapısı

Wear characteristics and microstructure of ferromolybdenum and ferroboron reinforced laser claddings

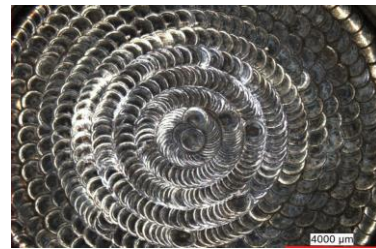
Şekil 3. Takviyesiz lazer kaplama tabakasının üstten stereo mikroskop görüntüsü.

Lazer kaplama ile oluşturulan kaynak dikişlerinin makro görüntüsü Şekil 3'te verilmiştir. Kaynak dikişleri birbiri üzerine bindirilerek FeB ve FeMo takviyeli kompozit kaplamalar oluşturulmuştur.

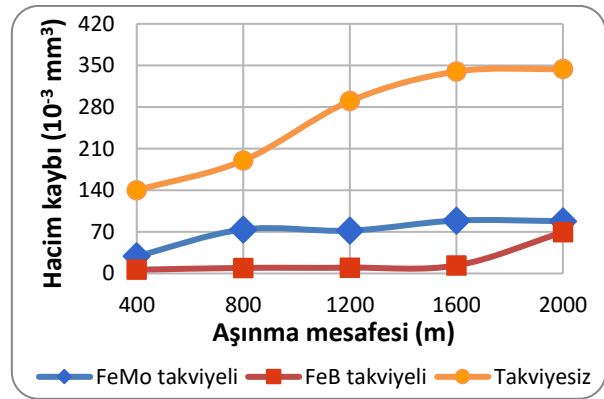
**Şekil 8.** Takviyesiz, FeMo ve FeB takviyeli kaplamaların hacim kayıpları

Kaplamaların aşınma testi sonucunda hacimsel malzeme kaybına ait grafik incelendiğinde FeB içeren kaplamanın daha iyi aşınma direnci sergilediği görülmektedir (Şekil 8). FeMo içeren kaplama, mesafeye bağlı olarak malzeme kaybında artış eğilimi sergilemektedir. Buna karşın FeB içeren kaplama, aşınma yolunun 1600 metresine kadar hacimsel malzeme kaybında çok az değişim göstererek 2000 metrede bir anda malzeme kaybına uğramıştır. En fazla malzeme kaybı sadece dolgu teli ile üretilen takviyesiz kaplamada meydana gelmiştir. Artan kaplama sertliğinin aşınma direncini artırdığı tespit edilmiştir. Luyckx ve Love, 2004 WC takviyeli kobalt esaslı alaşımlarında abrazyon direncinin, alaşımın artan sertliği ile birlikte parabolik olarak arttığını gözlemlemişlerdir (Luyckx ve Love, 2004). Bu çalışmada, FeB takviyesi ile diğer kaplamalara kıyasla en yüksek sertlik değerine ve dolayısıyla aşınma direncine ulaşılmıştır.

2. En yüksek sertlik değeri FeB takviyeli kaplamada elde edilmiştir. FeB içeren kaplamanın sertliği takviyesiz kaplamaya göre ise yaklaşık 2,4 kat artış göstermiştir. Artan kaplama sertliği, hacimsel aşınma kaybını azaltmıştır. En yüksek aşınma kaybı takviyesiz kaplamada meydana gelirken, en yüksek aşınma direncini FeB takviyeli kaplama sergilemiştir.
