## Dicle Nehri'nin taşkın analizinin HEC-RAS programı ile yapılması

**Anahtar kelimeler:** Dicle Nehri, Taşkın Analizi, HEC-RAS

## Floodplain analysis Of Tigris River using HEC-RAS Software

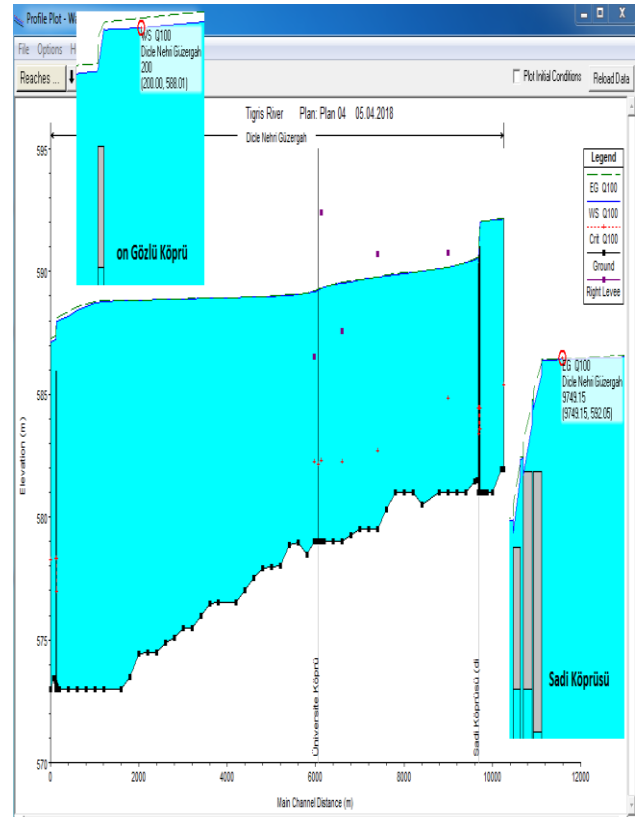
Şekil 9. 100 Yıllık Tekerrür Debisine Göre Elde Edilen Su Yüzü Profili,  $Q_{100}$

Dicle Nehrinin hidrolik analizleri paket programın 4.1 versiyonu kullanılarak yapılmıştır. Mevcut sanat yapılarının ölçüleri ve gözlemler neticesinde elde edilen veriler de modele eklenerek hesaplama yapılmış ve 100 yıllık, 500 yıllık tekerrür debilerine göre elde edilen su yüzü profilleri ve taşkın sınırları Şekil 9-12 de verilmiştir.

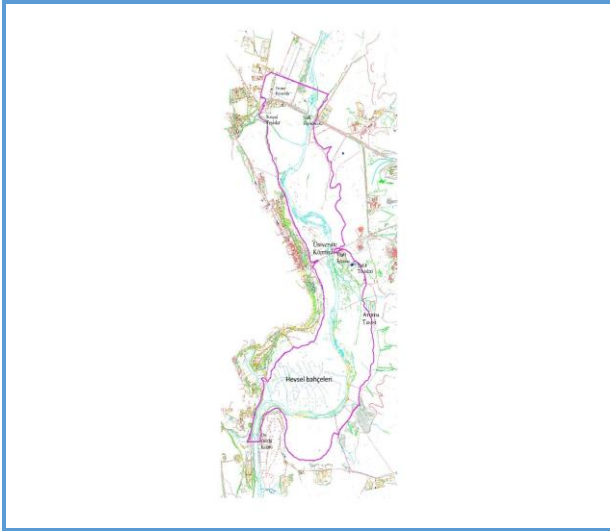
Şekil 12. Dicle Nehri  $Q_{500}$  Yıllık Taşkın Sınırları

According to the analysis result, considering the results of this study; the capacities of Sadi and the historical Ten-Eyed Bridges are insufficient to pass flood waters. The Hevsel Gardens, which are included in the World Heritage List by UNESCO, are located within the boundaries of the floodplains and the settlements in the university bridge upstream.
