Article Info	RESEARCH ARTICLE ARAŞTIRMA MAKALESİ	 
Title of Article	An Evaluation on The Current Functions of Madrasas in Istanbul Dating to 16th-18th Centuries Regarding Their State of Conservation	
Corresponding Authors	Engin ÖZTÜRK Mimar, egnozturk@gmail.com	
Submission Date Admission Date	22/06/2019 / 25/08/2019	
How to Cite	ÖZTÜRK, E. ve ESMER, M. (2019). İstanbul'daki 16-18. Yüzyıllara Ait Medreselerin Mevcut İşlevlerinin Koruma Amaçlı Değerlendirilmesi, <i>Kent Akademisi</i> , Volume 12, Issue 3 , Pages 561-574

İstanbul'daki 16-18. Yüzyıllara Ait Medreselerin Mevcut İşlevlerinin Koruma Amaçlı Değerlendirilmesi

Engin ÖZTÜRK¹
Mine ESMER²

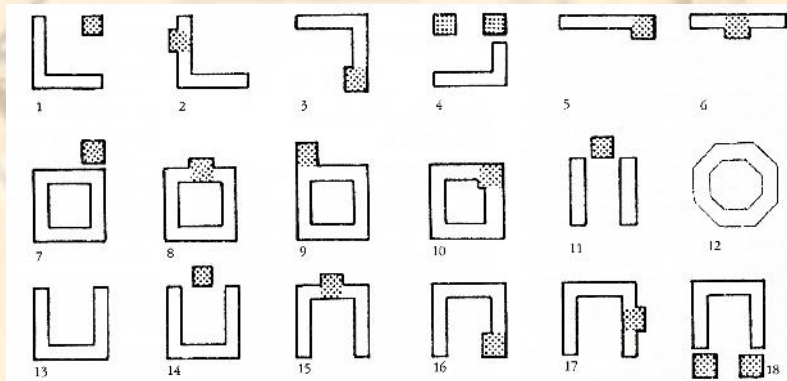
Şekil 2. Ahunbay'a göre hücrelerin dizilişleri ve dersane ile olan ilişkilerine bağlı olarak medrese plan düzenleri görülmektedir. 1-4 l-plan, 5-6 yanyana tek dizi, 7-10 dikdörtgen plan, 11 karşılıklı iki dizi, 12 sekizgen plan, 13-18 u-plan (Ahunbay 1993: 325).

Medreseleri mimari özellikleri açısından değerlendiren ilk bilimsel çalışma Semavi Eyice'ye aittir (Eyice, 1979: 116-118). 16-18. yy.'lar arası medreselerin incelendiği bu çalışmada Eyice, medreseleri bir külliye içinde yer almaları, bağımsız olarak yapılmış olmaları ve sultan medreseleri olarak üç başlıkta ele almıştır (Eyice, 1979: 116-118). Eyice'den sonra, Osmanlı eğitim yapıları üzerine Zeynep Ahunbay'ın yapmış olduğu kapsamlı çalışmada ise, medreselerin temel bileşeni olan dershanenin konumuna göre bir plan tipolojisi belirlenmiştir (Şekil 2). Bu tipolojiye göre medreseler altı ana başlıkta ele alınmıştır: 1. Yan yana tek dizi, 2. Karşılıklı iki dizi, 3. L-plan, 4. U-plan, 5. Dikdörtgen plan, 6. Sekizgen plandır (Ahunbay, 1993: 325). Sözkonusu altı farklı plan tipine örnek olarak: 1. Yanyana tek dizi için Süleymaniye Tıp Medresesi, 2. Karşılıklı iki dizi için Sokullu Mehmet Paşa Medresesi, 3. L-plan tipi için Köprülü Mehmet Paşa Medresesi, Merzifonlu Kara Mustafa Paşa Medresesi, 4. U-plan tipi için Sultan

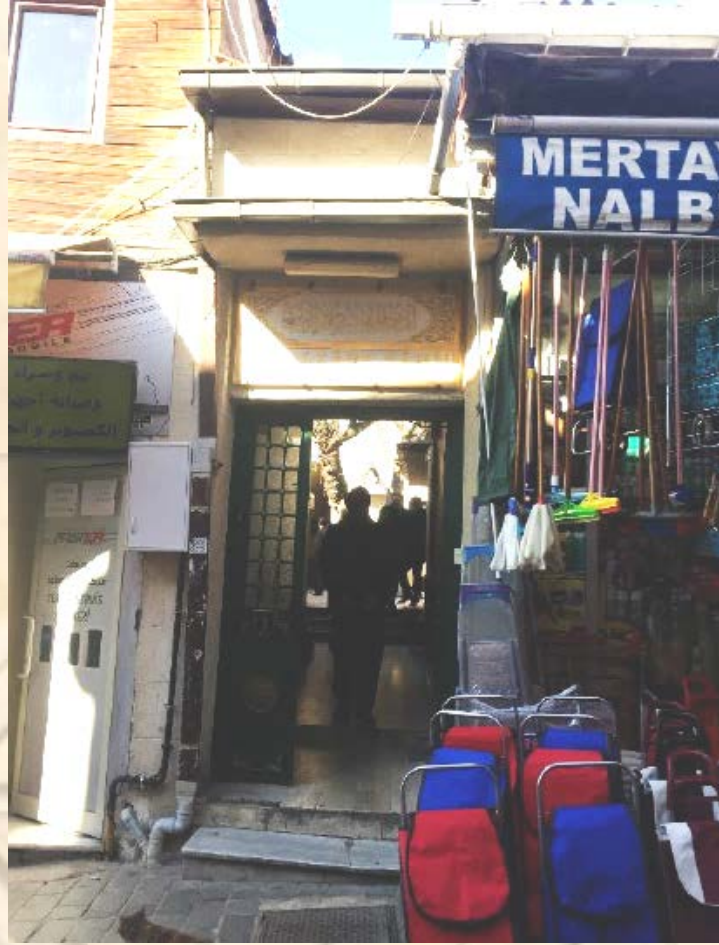
Şekil 4. Efdalzade medresesi girişi (Öztürk, 2017)

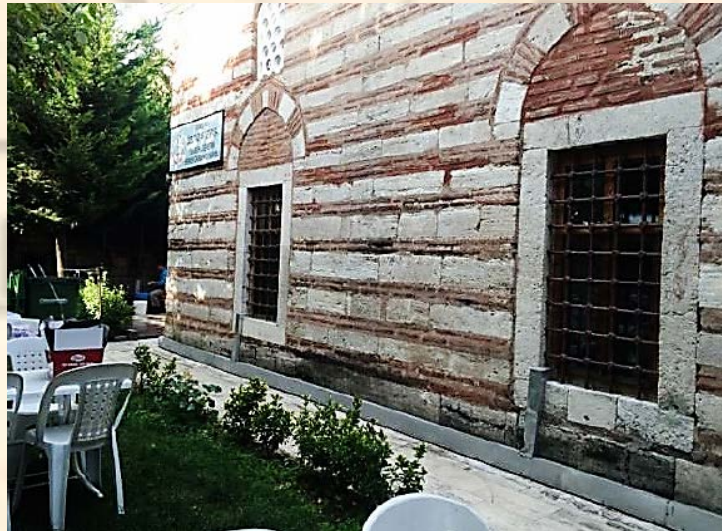
Şekil 5. Gazi Kara Ahmet Paşa medresesinin yurt olarak kullanımından dolayı cephede tesisat kanalı görülmektedir (Öztürk, 2017).

çıkarılmasına neden olmaktadır. Örnek vermek gerekirse, klima sistemlerinde VRF sistem olarak tek bir üniteye bağlı bir sistem kurulabilecekken, maliyetten kaçınarak split klima sistemleri ile hem medreselerin cepheleri bozulmakta, hem de birbirinden bağımsız bir çok tesisat elemanı (kablo, boru vb.) özgün doku tahrip edilerek duvarlardan geçmektedir.

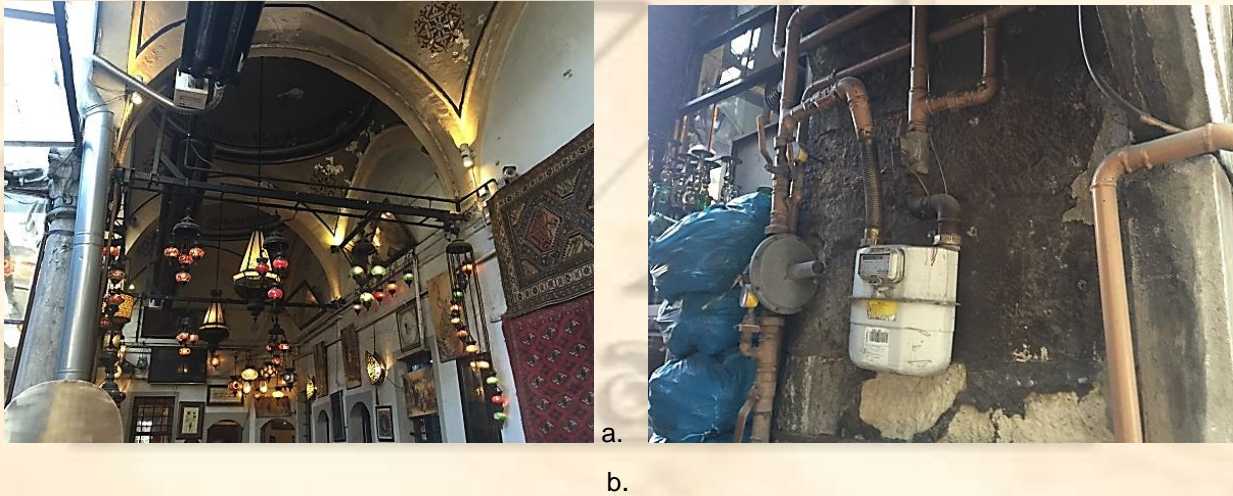
Şekil 6. Çorlulu Ali Paşa Medresesi'nin güncel işlevinden kaynaklanan yapının iç mekânında aşırı tesisat yükü ve ticari eşyalarla kültürel miras algısının yok edilmesi (Öztürk, 2017).

Tescil işleminin geç yapılması medreselerin herhangi bir kontrol mekanizması olmaksızın tüm müdahale ve değişikliklere açık bulunmasına yol açmıştır. Medreseler geçirdikleri onarım ve müdahaleler öncesindeki halleri ile ayrıntılı olarak belgelenmemiş; bunun yanı sıra koruma gruplarının belirlenerek yapılabilecek müdahalelere sınır getirilmesi de 2000 yılından sonra gerçekleşmiştir. En geç tescil edilen medreselere örnek olarak 2005 yılında tescilleri gerçekleşen Çorlulu Ali Paşa ve Sultanahmet Medreseleri verilebilir. Bu gecikme yapıların korunması konusunda bir zafiyet yaratmıştır (Şekil 6).

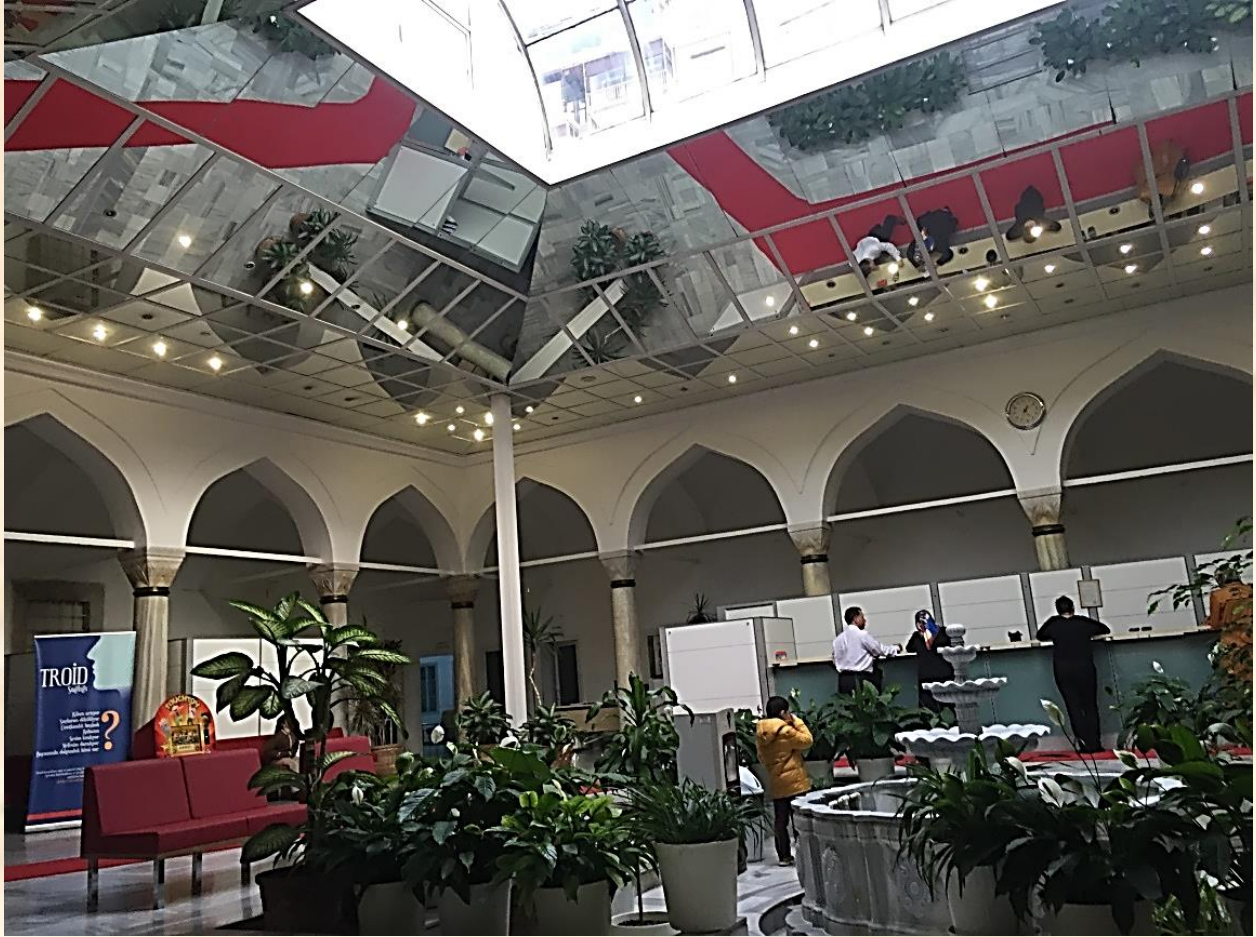
Bu duruma Üsküdar Mihrimah Sultan Medresesi örnek olarak gösterilebilir. Bir sağlık merkezi olarak kullanılan medreseye gerek dershanesinin röntgen odası olarak tamamen içe dönük bir işlevle kullanılması, gerekse avlusunun uygun olmayan bir işlevle kapatılması gibi uygun olmayan ekler dışında, çok da ağır bir tesisat yükü getirilmiştir. Keza yurt olarak kullanılan Gazi Kara Ahmet Paşa medresesi için de benzer durum söz konusudur. Yurt kullanımının getirdiği ağır tesisat yükü yapının özgünlüğüne, mimari bütünlüğüne zarar vermektedir (Şekil 5).

Şekil 7. Sağlık merkezi olarak kullanılan Üsküdar Mihrimah Sultan Medresesi'nde kapatılmış olan iç avlu (Esmer, 2018).

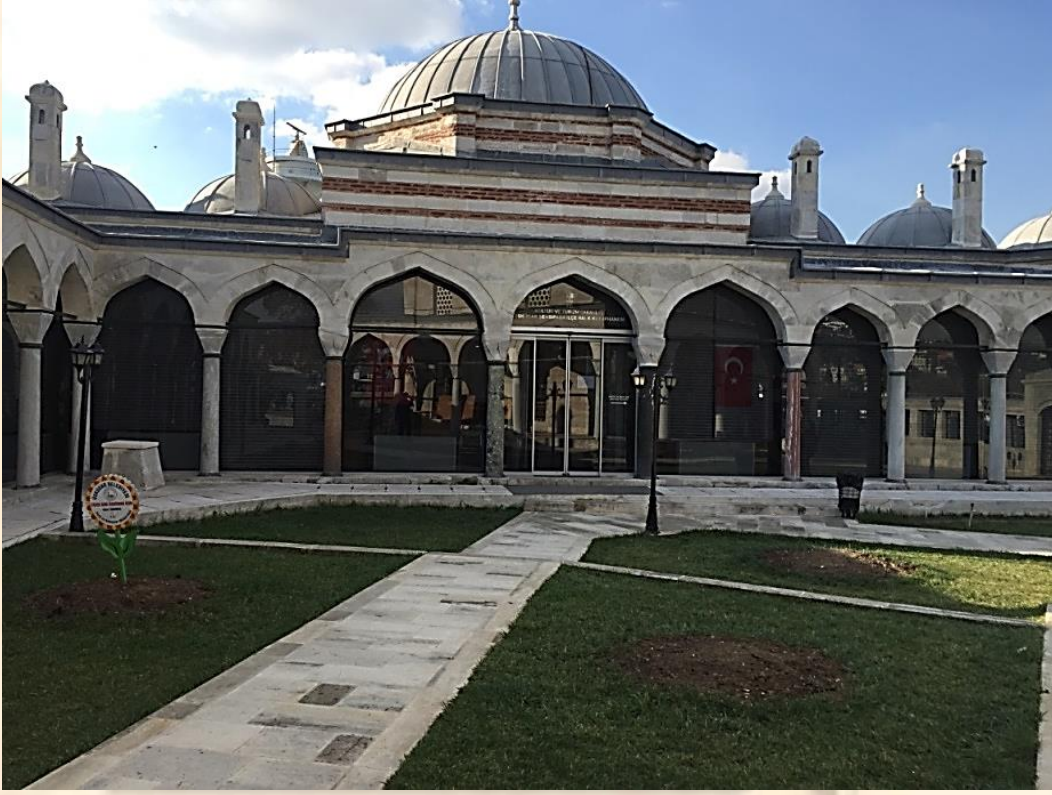
Şekil 8. Üsküdar'daki Şemsi Paşa Medresesi kütüphane işlevi ve restorasyonun niteliği ile olumlu bir örnek teşkil etmektedir (Öztürk, 2018).
