## İstanbul'daki Kent İçi Köprülerin Estetik Açından İncelenmesi

## Aesthetic Review of Urban Bridges in Istanbul

Çalışma kapsamında ulaşım yoğunluğunun fazla olduğu İstanbul D100 karayolu, 2. Çevreyolu ve bağlantı yolları üzerindeki betonarme köprüler arasından seçilen 17 adet örnek için veriler tablolştırılmış, köprü estetiği bağlamında fotoğraflar ve saha çalışmaları üzerinden ayrı ayrı incelemeler gerçekleştirilmiş ve uzman görüşü ile birlikte sunulmuştur.

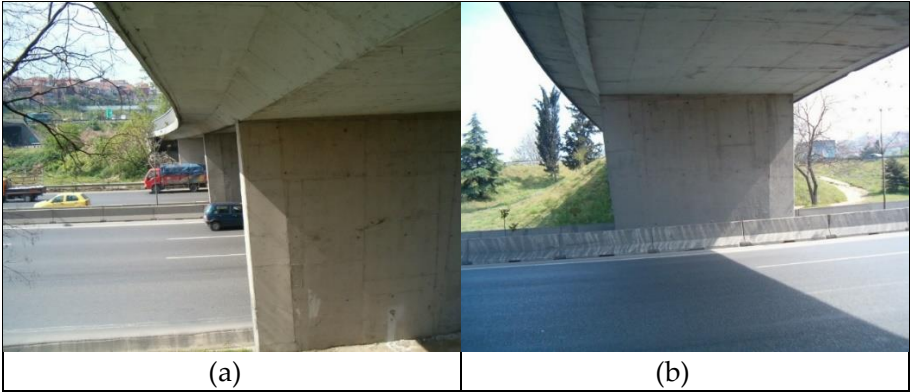
**Fotoğraf 1.** K1 Köprüsü, 2006 (Kaynak: F. Pakdamar)

K1 köprüsü (Fotoğraf 1.a-b) kurpta<sup>2</sup> köprülerin yerinde dökme tabliye ile imalinin ne kadar estetik bir görüntü çıkardığı, orta ayak kalınlığının kenarlara doğru azaltılarak zarif gösterilmeye çalışıldığı güzel örneklerden biridir. Kalıp işçiliğindeki özensizliğin, betonarme yapıya yansımaları görülmektedir. 1969 yılında yapılan köprünün hala faal durumda bulunması ve yakın geçmişte yapılan köprülere nazaran daha zarif olması dikkate değer bir unsurdur.

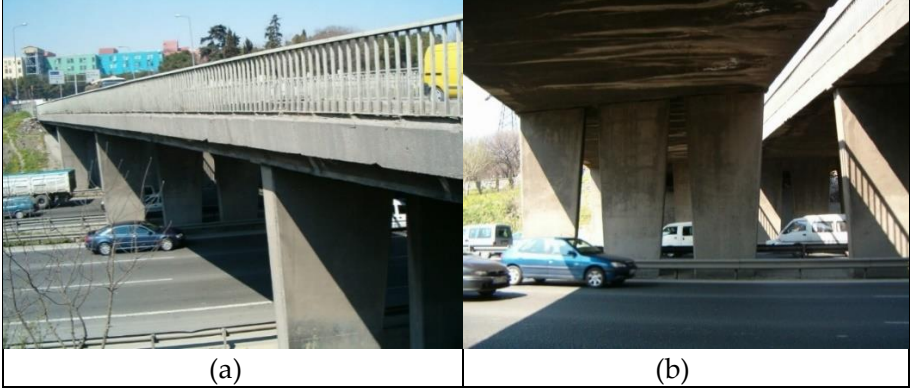
Fotoğraf 2. K2 Köprüsü, 2006 (Kaynak: F. Pakdamar)

K2 köprüsü (Fotoğraf 2.a-b) 1970 yılında yapılmış olup 1970-1980 arası yapılan köprülerin ilk örneklerindedir. Köprü tabliyesi “ard germe” betonarme tabliye olduğu için geçtiği açıklığa oranla oldukça incedir. Yol genişliği sebebiyle üst tabliyeyi taşıyan orta ayaklar, yekpare perde beton yerine 3 eşit parçaya bölünerek tasarlanmıştır. Aşağıdan yukarıya artan, değişken bir kesit kullanılarak orta ayaklara estetik bir görüntü kazandırılmıştır. Bu tip köprülere eski adıyla E-5 yeni adıyla D100 karayolu üzerinde sıklıkla rastlanmaktadır. Tabliye kenarındaki konsola “guse” havasının katılması, “fasya”nın döşeme kenarını ölçülü bir şekilde kapatması

ve bunun ötesinde her kalıp köşesinin mutlaka 45 derece kalıp çıtası ile yumuşatılmış olarak büyük ve pürüzsüz kalıp işçiliği ile yapılmış olması, bu köprülerin yapıldığı dönemde estetik kaygular taşıyan mühendis ve mimarların bulunduğu en güzel göstergeleridir.

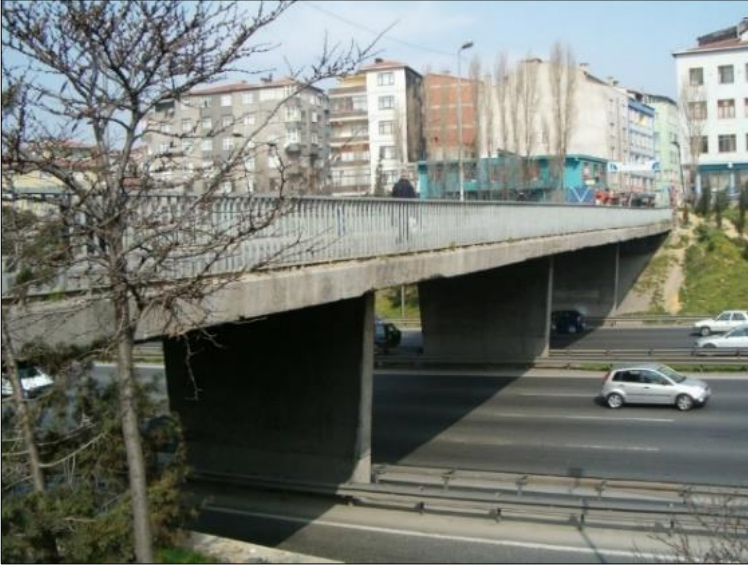
Fotoğraf 3. K3 Köprüsü, 2006 (Kaynak: F. Pakdamar)

K3 köprüsü (Fotoğraf 3) 1970-1980 arası yapılan köprülere diğer bir örnektir. Üst tabliye genişliği fazla olmadığı için orta ayağı yekpare perde olarak teşkil edilmiş olup aşağıdan yukarıya doğru eğim verilerek estetik bir görüntü kazandırılmıştır. Yıpranmış olmasına rağmen uygun fasya kullanımı ve özenli işçilikle yapıldığı görülmektedir.

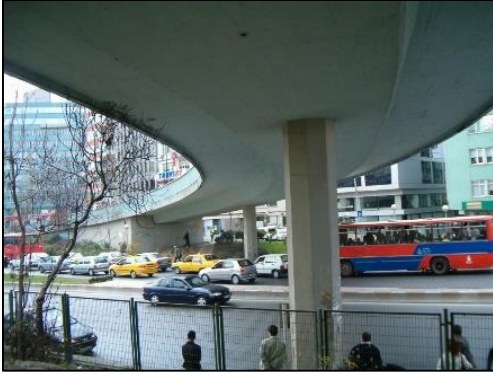
**Fotoğraf 4.** K4 Köprüsü, 2006 (Kaynak: F. Pakdamar)

1971 yılında yapılan K4 köprüsünün tabliyesi ard germeli, iki orta ayaklı ve kurbta olarak tasarlanmıştır (Fotoğraf 4). Ard germeli sandık kesiti, çok zarif duran sekizgen şeklindeki orta ayakları ve uygun fasyası ile kente oldukça estetik bir görüntü vermektedir.

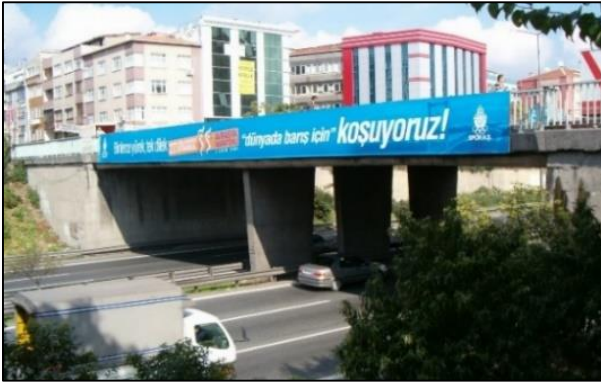
**Şekil 5.** K5 Köprüsü, 2006 (Kaynak: F. Pakdamar)

1971 yılında yapılan K5 köprüsü (Fotoğraf 5) K2 ile benzer teknik ve estetik özelliklere sahiptir. Ancak köprüye asılan bir reklam panosunun durumu ayrıca tartışılması gereken bir husustur. Çünkü estetik olarak her ne kadar hoş görünmese de yüksek getirisi nedeniyle bu reklam panolarından vazgeçilememektedir. Afişlerin görünümü (tasarım ve renklerin belirlenmesi) ve kent silüetine etkisini değerlendirecek bir estetik komisyonun değerlendirmesine gereksinim olduğu görülmektedir. Afişlerin estetik komisyon onayından geçerek uygulanması üzerinde önemle durulması gereken bir husustur.

- Köprülere asılan reklam afişlerinin görüntüsünü (tasarım ve renklerin belirlenmesini) ve kentin silüetine etkisini değerlendirecek bir mimari estetik komisyon onayına gereksinim olduğu anlaşılmıştır.

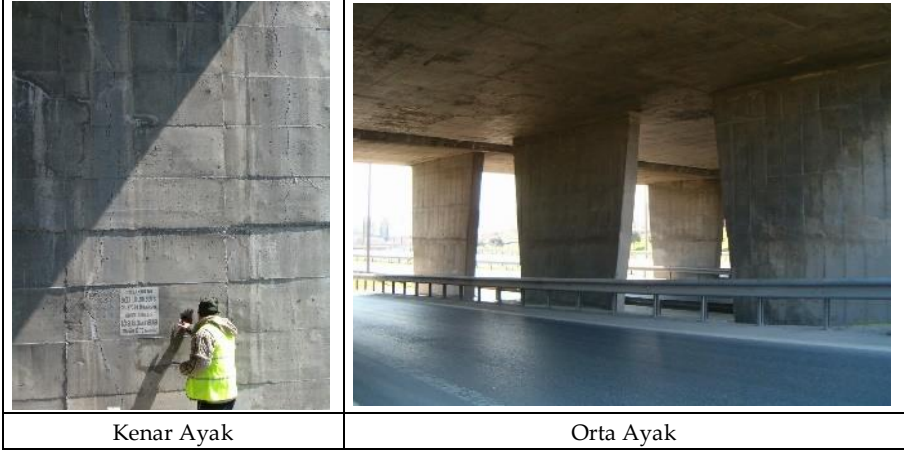
**Fotoğraf 6.** K6 Köprüsü, 2006 (Kaynak: F. Pakdamar)

1970-1980 yılları arasında yapılan köprülerin son zaman örneklerinde işçilik bozulması veya tasarımcının bu konuda detay vermemesi K6 Köprüsü'nde açıkça görülmektedir (Fotoğraf 6.a-b). Dönemin tasarım felsefesi

açısından estetik görünümde olmasında rağmen uygulama evresinde sorunludur, inşa aşamasında yeterli özen gösterilmemiştir. Tasarımcı tarafından uygulamaya yönelik olarak perde ayakların yüzey dokusu ile ilgili bir detay öngörülmemiş olması nedeniyle, yapım sonrası ortaya çıkan betonarme kalıp izleri kötü bir doku oluşturmuştur.

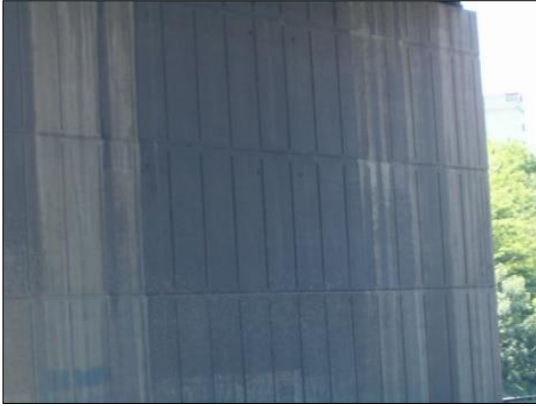
**Fotoğraf 7.** K7 Köprüsü, 2006 (Kaynak: F. Pakdamar)

1980-1990 yılları arası yapılan Fotoğraf 7.'de kenar ayağı görülen K7 adlı köprü, kalıp çitası ile doku verme estetik gayretinin çok büyük yüzeyler için monoton hale gelmesinin engellenemediği bir köprü örneğidir. Ancak K6 Köprüsü ile kıyaslandığında kalıp izleri ve işçiliği açısından daha iyi bir uygulama olduğu söylenebilir.

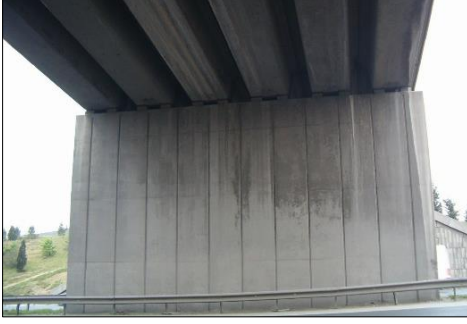
**Fotoğraf 8.** K8 Köprüsü, 2006 (Kaynak: F. Pakdamar)

K8 Köprüsü'nde (Fotoğraf 8) ise yekpare betonarme orta ayak kalıbının estetik kaygı güdülerek çıtalı olarak teşkil edilmesi ile monoton olan yüzey dokulu hale getirilmeye çalışılmıştır. 1970-1990 arası yapılan pek çok köprüde bu desen tüm ayak yüksekliğinde görülmektedir.

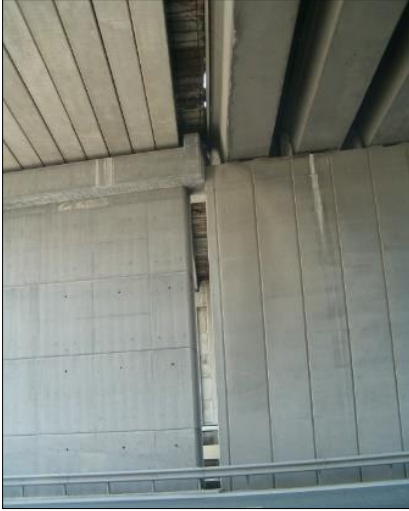
İstanbul Avrupa Yakası Gazi Osman Paşa İlçesi O-2 (E80) Otoyolu üzerinde bulunan K9 Köprüsü'nün (Fotoğraf 9) sağ tarafında bulunan orta ayak 1988 yılında yapılan eski köprüye, sol tarafında bulunan orta ayak ise 2000-2017 arası yapılan yeni köprüye aittir. Eski köprü trapez (omega) kesit kiriş ve perde orta ayaklı sistemle imal edilmiştir. Yeni köprü ise I kesitli boyuna kiriş, perde orta ayak ve üzerinde başlık kirişi ile teşkil edilmiştir.

**Fotoğraf 9.** K9 (sağda, eski) ve K16 (solda, yeni) Köprüleri, 2006 (Kaynak: F. Pakdamar)

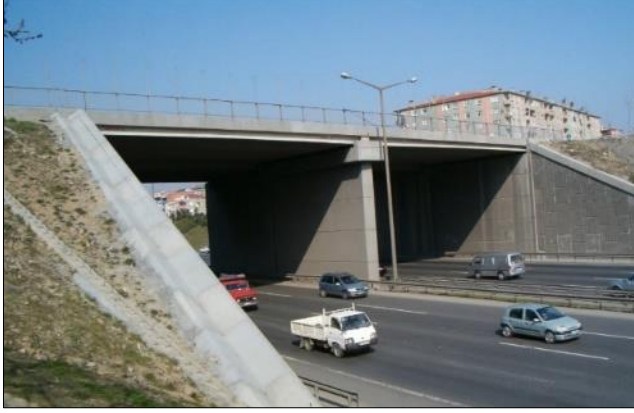
Farklı dönemlerde yapılmış bu köprülerin boyuna kirişler için yönetmeliklerin ön gördüğü oturma mesafeleri de farklılık göstermektedir. Bu nedenle yeni köprünün estetik kaygı gözetmeden üretildiği söylenebilir. Ayrıca yeni köprünün başlık kirişi enine takoz çıkıntısı yönetmelik gereğince tasarlanmıştır, fakat daha zarif çözümler teknik olarak mümkündür (Fotoğraf 10).

**Fotoğraf 10.** K16 Köprüsünde başlık kirişinin hem boyuna hem enine taşması durumu, 2006 (Kaynak: F. Pakdamar)

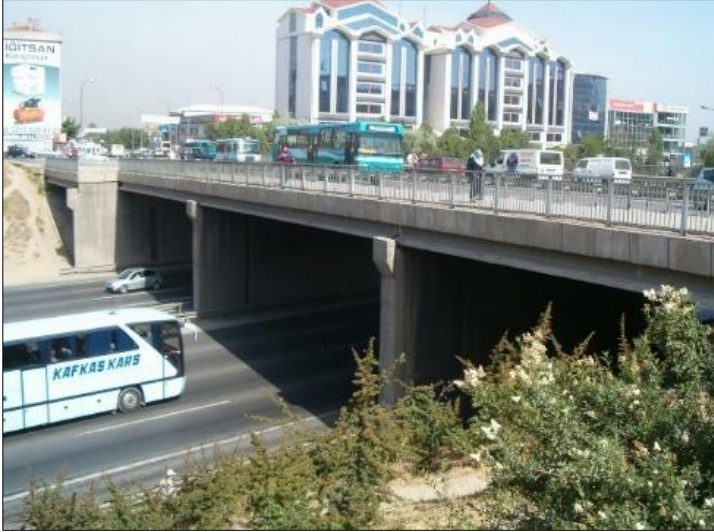
**Fotoğraf 11.** K10 Köprüsü, 2006 (Kaynak: F. Pakdamar)

Ümraniye’de 1990’lı yıllarda O-2 Otoyolu üzerinde yapılmış olan K10 köprüsü (Fotoğraf 11) yönetmeliğe uygun fakat estetik kaygıdan yoksun tasarımın ilk örneklerindendir. Deprem takozu orta ayak perdesine guseli olarak eklendiğinden orta ayağın dışına taşmıştır. Estetik olmayan bu çözüm ilerleyen yıllarda daha da kötüye gitmiştir. Bu duruma örnek olarak K16 Köprüsünde (Fotoğraf 10) görüldüğü üzere başlık kirişi olmadan orta ayaklara yönetmeliklerde belirtilen oturma boyu talebine bağlı olarak estetik olarak inceleme yapmadan, ilave başlık kirişleri konulmuştur.

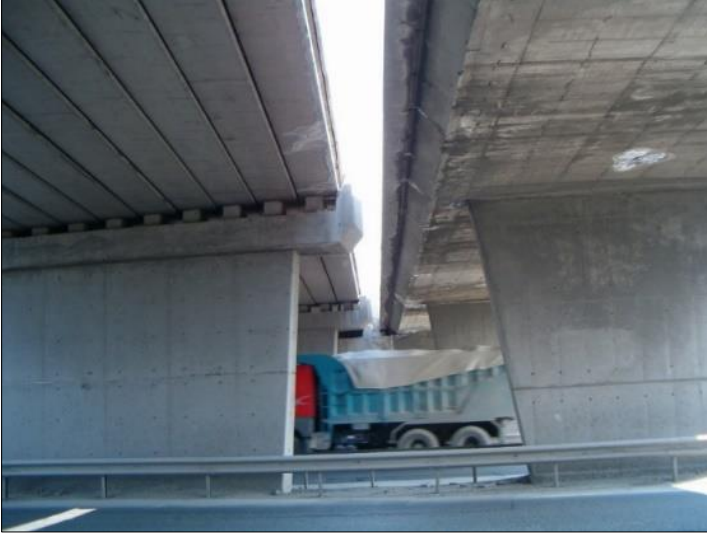
**Fotoğraf 12.** K11 (sağda, eski) ve K14 (solda, yeni) Köprüleri, 2006 (Kaynak: F. Pakdamar)

K11 eski (1990) ve K14 yeni (1998) köprülerine bakıldığında ise 1990'ların başına kadar estetik tabliye ve daralan orta ayaklı köprüler uygulanmaktayken (Fotoğraf 12. sağ eski), 1990'lardan günümüze kadar olan süreçte ise fotoğrafın sol tarafında görülen orta ve kenar ayaklar arasına boyuna prefabrik kirişlerin konulması ile teşkil edilen bir nevi lego türü köprüler uygulanmıştır. Lego köprülerin hızlı imal edilebilmesi ve ekonomik olması, maalesef estetik kaygının kaybedilmesine yol açmıştır. K14 yeni köprüsünde yanındaki eski köprüye özenilerek orta ayakta eğim yapılması estetiğin son çırpınışıdır. Benzer şekilde, K17 Köprüsü'nde de (Fotoğraf 16) görüleceği üzere orta ayakta boyuna ve enine doğrultuda inceleme ortadan kalkmıştır.

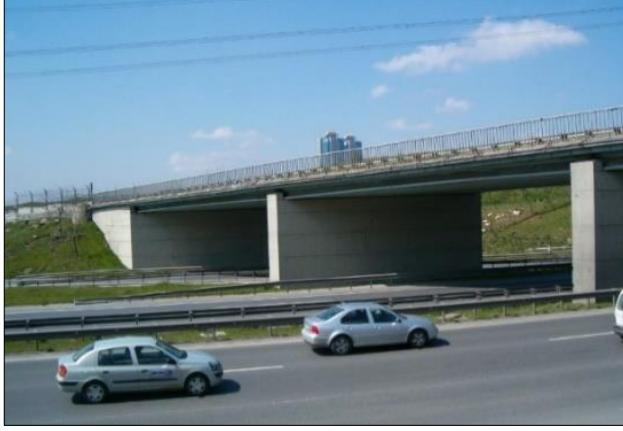
**Fotoğraf 13.** K12 Köprüsü, 2006 (Kaynak: F. Pakdamar)

1980-1990 yılları arasında yapılan kent içi köprülerde boyuna açıklıklar ilk örneklere kıyasla döşeme ile değil prefabrik I kirişle geçilmeye başlanmıştır. 1994 yılında Esenler İlçesi'nde inşa edilmiş olan K12 Köprüsü I kirişli köprülere bir örnektir (Fotoğraf 13). Orta ayak ve kenar ayakların aynı hat üzerine imal edilmeye çalışılması, orta ayakların yekpare perde beton olarak teşkil edilmesi, perde kalıp izlerindeki çita izlerinin yönlerinde birlik

olması bir estetik kaygı varlığını sergilemektedir. Fakat daha sonraki yıllarda daha çok belirginleşecek olan boyuna giriş yan oyuklarının (Fotoğraf 13-14) kütleyi bozan çizgisi bu yıllarda ortaya çıkmaya başlamıştır.

Fotoğraf 13 ve 14’de görüldüğü üzere fasya uygulaması yerine, tabliye kenarı, kenar ayaklar ve orta ayak aynı hizaya gelecek şekilde bütüncül bir çizgi sergilenmiştir. 1980’li yıllara kadar yapılan köprülere göre kaba sayılabilecek ancak günümüzdeki uygulamalara kıyasla estetik bir görünüme sahiptir. Fotoğraf 14.’de görülen K13 Köprüsü de aynı özelliklere sahip diğer bir örnektir.

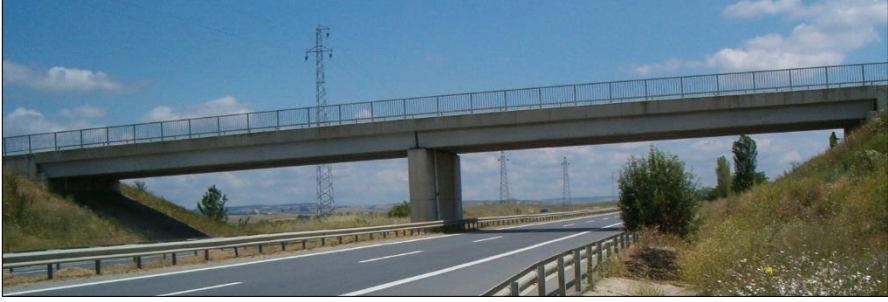
**Fotoğraf 15.** K15 Köprüsü, 2006 (Kaynak: F. Pakdamar)

Anadolu Otoyolu (Fatih Sultan Mehmet Köprüsü ve çevre yolu) üzerinde oldukça standart olarak üretilmiş pek çok kent içi köprü Fotoğraf 15.'de görülen K15 köprüsü şeklindedir. Köprünün genel olarak oranları, fasya kullanımı, orta ayak ebat ve kalıp derzleri birbirleriyle uyum içinde tasarlanmıştır. Köprü boyuna kirişlerinde tercih edilen trapez (omega) kesitli kiriş yerine I kesit kullanılsaydı yan verevliklerdeki ahenk de elde edilemezdi. Uyum olarak gözden kaçırılan tek noktanın orta ayak üzerinde yer alan boyuna kirişlerin birleşme hizasında açıklık olması nedeniyle görüntüde köprü hattının tam yansıtılmamasıdır. Ayrıca orta ayaktaki kalınlık ve bunu estetik olarak rahatlatma kaygısının olmayışı da diğer bir olumsuz tarafıdır.

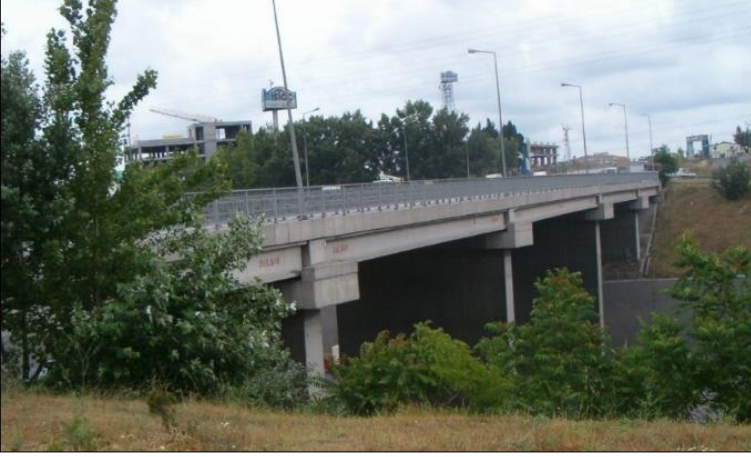
Şekil 16. K17 Köprüsü, 2006 (Kaynak: F. Pakdamar)

2000 yılı ve sonrasında imal edilen üst geçit köprülerin şeklini temsil eden K17 Köprüsü (Fotoğraf 16) örneğinde görüldüğü üzere; dörtgensel ve dik orta ayaklar, yumuşatılmamış köşeler, kolonun üstünden dışarı fırlamış başlık kirişi konsolları ve başlık kirişi üzerinde estetik durmayan deprem takozu bulunmaktadır. Bu tür köprülerde boyuna I kirişlerin yan oyuklarının örtülmeye çalışılmaması ve açık bırakılması, fasyanın sadece döşeme kenarını kapatacak şekilde yetersiz uygulanması diğer estetik olmayan noktalardır.
