YEME- İÇME KÜLTÜRÜ MEKÂNLARI: PEKMEZLİK / PEKMEZ DAMI, ANTALYA ÇUKURKÖY ÖRNEĞİ*

PLACES OF EATING AND DRINKING CULTURE: ATELIER OF MOLLASSES, ANTALYA ÇUKURKÖY EXAMPLE

Ayşe Kübra AKKAYA**, Seda Şimşek TOLACI***

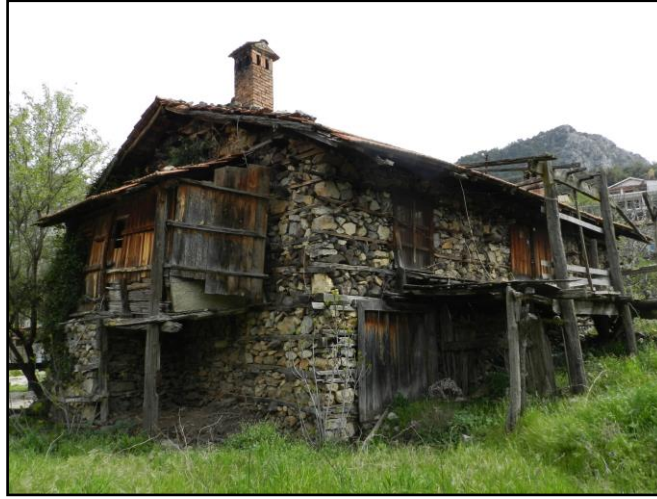
Yerleşimde bulunan beşik çatılı evler, Akdeniz yöresinin klasik konut plan kurgusundadır. Çukurköy Mahallesi'nde günümüzde 104 adet hane bulunmakta, bu hanelerin yaklaşık 58 tanesini özgün geleneksel yapılar oluşturmaktadır. Bu yapılar “düğmeli evler” olarak adlandırılmıştır (Görsel 2).

Görsel 2. Çukurköy Mahallesi'nde geleneksel düğmeli ev.

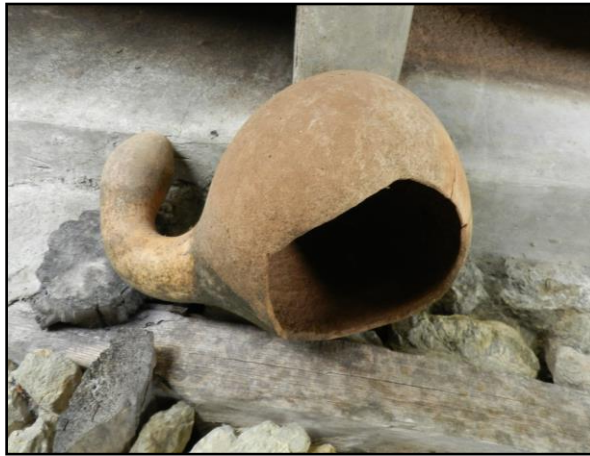
Bölgede üzüm çiğneme işini genellikle erkekler gerçekleştirmektedir. Çizme giyilerek yapılan çiğneme işleminde, oluğa en uzak taraftan başlanmakta ve en son oluğun bulunduğu kısımdaki üzümler çiğnenmektedir. Ortaya çıkan üzüm suyu yani ham şıra, oluk yardımıyla "şirahane" olarak adlandırılan bölüme akıtılmaktadır. Ham şıra buradan "kevkî" adı verilen su kabağından yapılmış aletlerle 'kestirmelik' havuzuna aktarılmaktadır (Görsel 3).

Görsel 3. Kevki aleti.

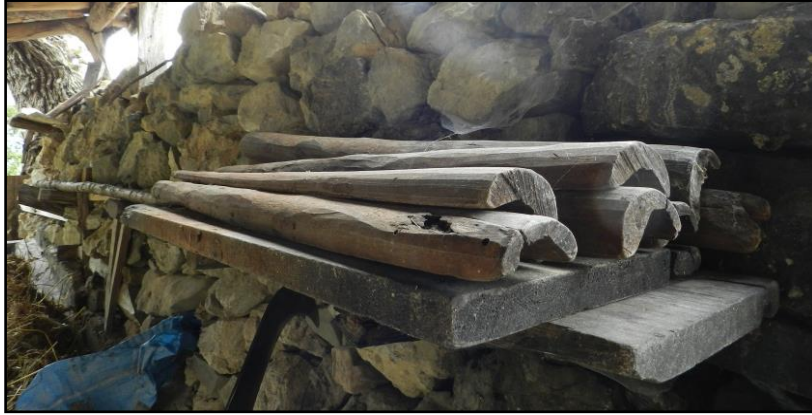
Üzüm çığneme işlemi bittikten sonra üzüm ahırının zeminine 50- 60 cm uzunluğunda, içi oyulmuş ağaç dallarından imal edilen oluklar yerleştirilmektedir (Görsel 4). Çığnemen ve cuğra haline gelen üzüm artıkları bu oluklara döküldükten sonra, üzerlerine ahşap bir kapak yerleştirilmektedir.

Görsel 4. Oluklar.

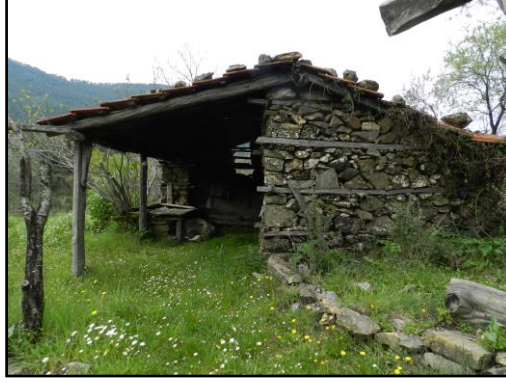
Pekmezlik Mekânlarının Mimari Özellikleri: Çukurköy Mahallesi’nde pekmez; geleneksel metotlarla, “Pekmezlik” ya da “Pekmez Damı” adı verilen özgün geleneksel yapılarda üretilmektedir (Görsel 6). Bu mekânlar konutlardan bağımsız yapılar olup, üzüm bağları içerisinde yer almaktadır (Görsel 7). Mahallede bulunan “köy pekmezliği” haricindeki diğer işliklerin belirli kişilere ait olduğu bilinmektedir. Yukarı Mahalle’de yer alan köy pekmezliği mahallelinin ortak kullanımına açıktır. Kişilere ait olan pekmez yapım işlikleri, sahiplerinin bilgisi dâhilinde başkaları tarafından da kullanılmaktadır.

Görsel 6. Ali Dönmez pekmez damı örneği.

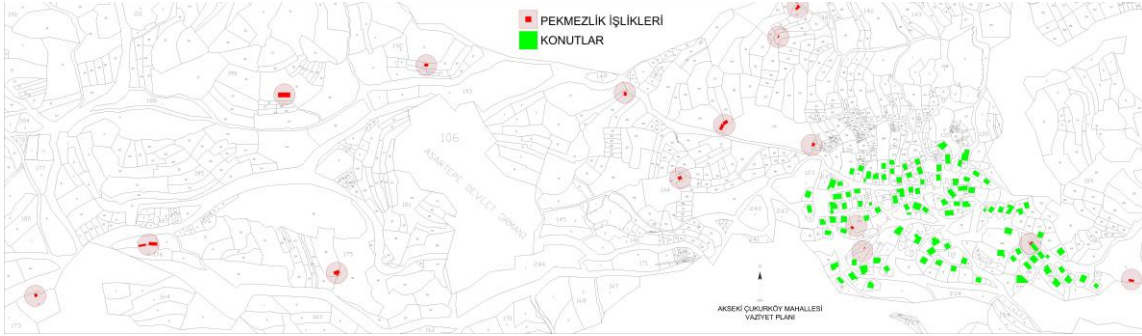
Görsel 7. Çukurköy Mahallesi, konut ve pekmezliklerin konumunu gösteren yerleşim planı.

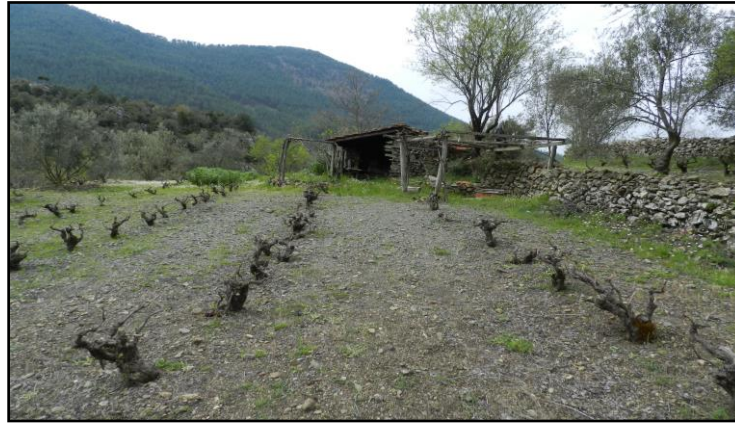
Yerleşim planları açısından değerlendirildiklerinde, pekmez yapımı haricinde de farklı işlevlerde kullanılmaları ve kalıcı mekân özelliği taşımaları nedeni ile özellikle güneğe yönlendirilmişlerdir. Pekmezlikler, üzüm bağlarının bulunduğu alan içerisinde ya da yakın bölgelerde konumlandırılmıştır (Görsel 9). Pekmez yapımı sırasında suya ihtiyaç duyulmasından dolayı, genellikle çevrelerinde su kuyusu bulunmaktadır.

Görsel 9. Asma bahçesi içerisinde yer alan pekmez damı.

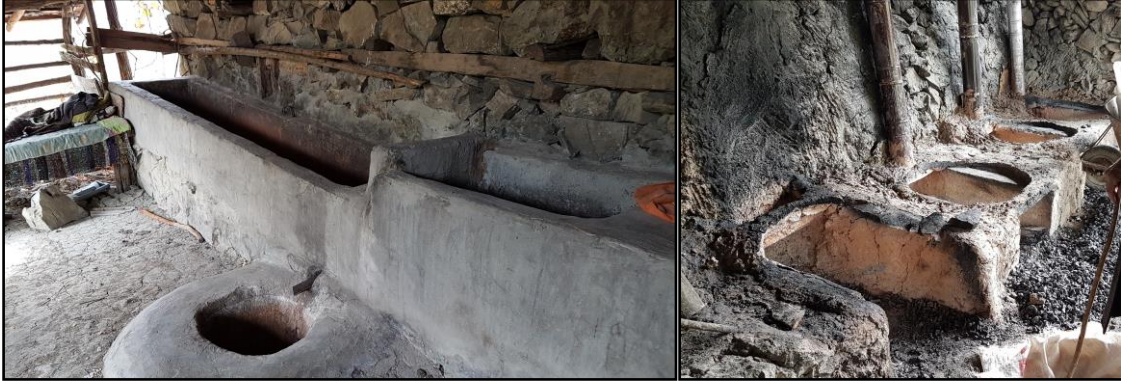
Yarı açık mekân özelliği gösteren bu damlar L, I veya U plan tipinde, genel olarak aynı iç mekân sistematığıyla inşa edilmişlerdir. Pekmezliklerde üzüm ahır (1), şirahane (oluk önü)(2), kestirmelik (3), kap-kaçaklık (4), ocaklık (5), suluk, soğutmalık, çırakman ve hanay (6) gibi mekân bölümleri bulunmaktadır (Görsel 10 ve 11).

Görsel 11. Ali Aksoy L tipi pekmez damı üzüm ahır, kestirmelik, şirahane ve ocaklık bölümleri.

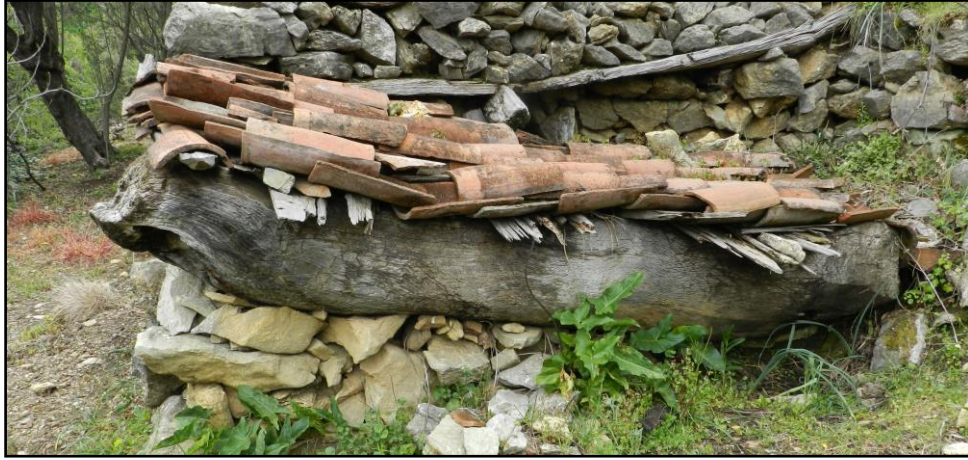
Katran ağacının kalın gövdesinden yontularak yapılan üzüm ahırları, 1950'li yıllardan sonra beton malzeme ile inşa edilmeye başlanmıştır. Çukurköy'de gerçekleştirilen saha araştırmasında, katran ağacından yapılmış üzüm ahırına Musa Atasever pekmez damında rastlanılmıştır (Görsel 12). Bunun dışındaki pekmezliklerin üzüm ahırları, özgün malzemeleri ile günümüze kadar ulaşamamış, beton yapı malzemesi ile yenilenmişlerdir.

Görsel 12. Katran ağacından yapılmış üzüm ahır.

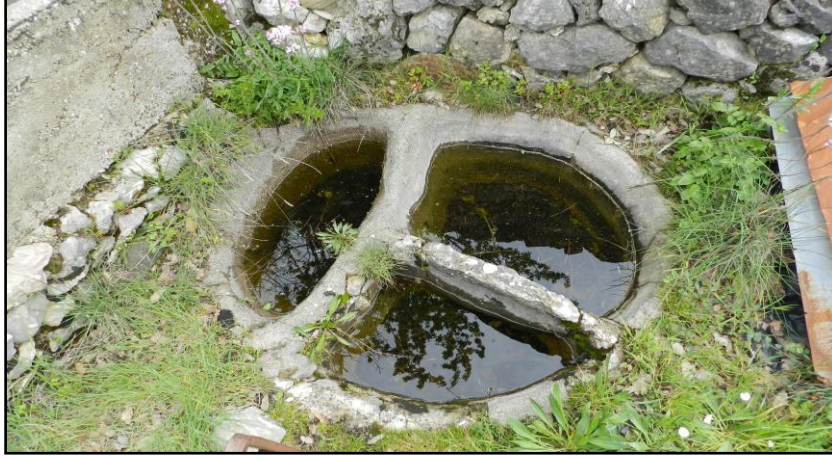
Bölgedeki pekmezliklerde yer alan bazı bölümlerin farklı geometrik formlarda inşa edildiği gözlenmiştir. Üzüm ahır, kestirmelik, kap-kacaklık, suluk, soğutmalık gibi bölümler genellikle dikdörtgen formlarda çözümlenmiştir. Şirahane bölümü çoğu pekmezlikte dikdörtgen olup, bazılarında dairesel forma sahiptir. Örneğin bölgenin en eski pekmez damlarından olan ve günümüzde kullanılmayan, Abdullah Aksoy pekmez damında yer alan şirahane, suluk ve kestirmelik bölümleri söz edildiği gibi dairesel bir formda çözümlenmiştir (Görsel 13). Katran ağacından yapılan üzüm ahırlarının bulunduğu Musa Atasever pekmezliğinde, sabit şirahane bölümü bulunamamıştır. Yılmaz (2018) ile yapılan görüşmede, ağaçtaki üzüm suyunun aktığı deliğin önüne, olmayan bu mekânın işlevini üstlenmesi için büyükçe bir kap koyulduğu bilgisine ulaşılmıştır. Yapılarda tespit edilen bu plansal değişimlerin ve malzeme farklılıklarının, pekmezliklerin inşa edildikleri dönemle ilgili olduğu düşünülmektedir.

Görsel 13. Abdullah Aksoy pekmez damı kestirmelik, şirahane ve suluk bölümleri.

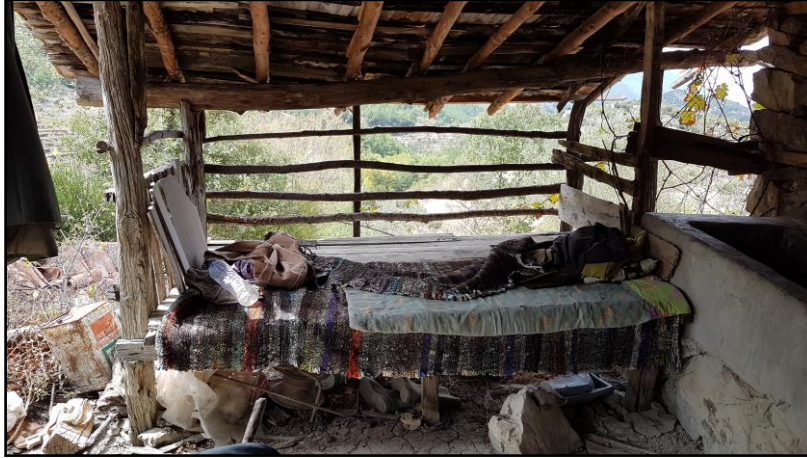
Pekmezliklerin önlerinde hanay adı verilen yerden çok da yüksek olmayan ahşap çardaklar bulunmaktadır. Hanaylar dinlenmek, yemek yemek ve eşyaları koymak amacıyla kullanılmaktadır (Görsel 14).

Görsel 14. Hanay örneği.

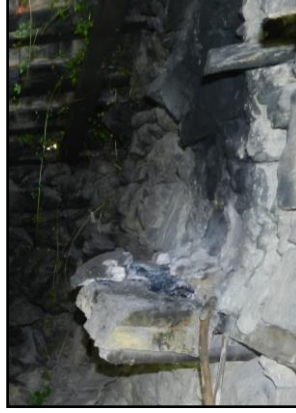
Pekmez yapımı uzun ve meşakkatli bir iş olduğu için birkaç gün sürebilmektedir. Pekmezliklerde elektrik tesisatının bulunmaması, aydınlatma için “çırakman” adı verilen iç mekân elemanlarının oluşturulmasını gerektirmiştir (Görsel 15). Geçmiş yıllarda çırakmanlara lüks koyularak aydınlatma sağlanırken, günümüzde bu bölümlerde pilli ya da şarjlı aydınlatma araçları kullanılmaktadır.

Görsel 15. Ali Dönmez pekmez damı çırakmanı.

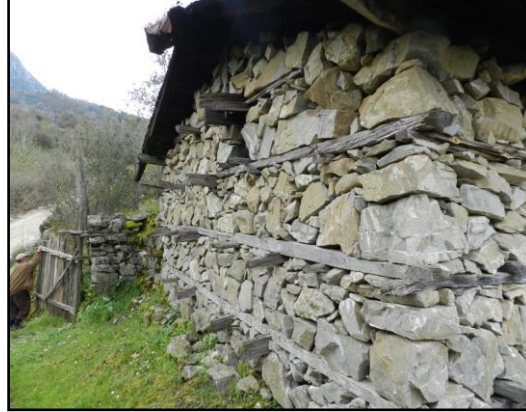
Pekmezliklerde yapı malzemesi olarak taş ve ahşap kullanılmıştır. Duvarlarda ahşap hatıllar yatay şekilde yerleştirilerek taş örgüler arasında kullanılmış, taş duvar yüzeylerinden dışarıya taşan 10-15 santimetrelik bölümleri konut yapılarında olduğu gibi “düğme” olarak anılmıştır (Görsel 16). Bu teknik ve malzeme kullanımı, Çukurköy’ün özgün geleneksel yapı sistemini oluşturmaktadır.

Görsel 16. Hatıllı düğmeli taş duvar örneği.

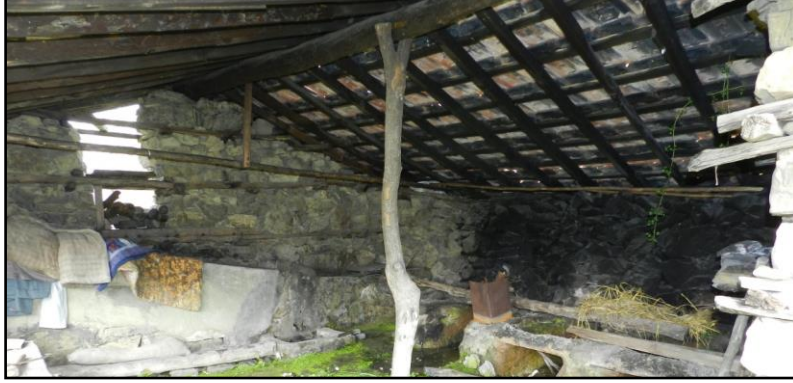
Bölgedeki pekmez damlarında çatıyı oluşturan iskelet sistemi de ahşap malzeme ile inşa edilmiş, bazılarının üzeri pişmiş toprak malzeme (kiremit) ile örtülmüştür (Görsel 17).

Görsel 17. Çatı iskelet sistemi.
