Ankara’da Ulaşım Sistemlerinin Altında Kalan Dereler: Bentderesi Örneği

Atf bilgisi:
IBAD Sosyal Bilimler Dergisi
Sayı: 7 Sayfa: 1-18
Yıl: 2020 Dönem: Yaz

Streams under Transportation Systems in Ankara: Example of Bentderesi

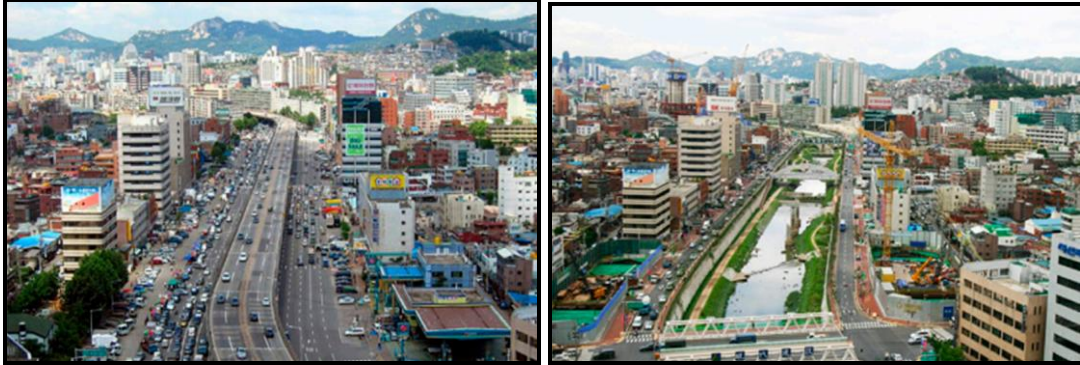
Şekil 1: Cheonggyecheon Nehir Restorasyonu Projesi Öncesi ve Sonrası (Ryu and Kwon, 2016, s. 4)

Günümüzde su duyarlı kent planlama yaklaşımı ile kentler yeniden tasarlanmaya başlanmıştır. Geçmişte üzeri kapatılıp ulaşım sistemlerinin altında kalan nehirler için nehir restorasyon projeleri uygulanmaktadır. Örneğin 2005 Yılında Güney Kore’deki Seul kentinde Cheonggyecheon Deresi restorasyonu gerçekleştirilmiştir (Şekil 1). “Güney Kore’nin başkenti Seul’de yer alan proje, dünyanın en büyük kentsel tasarım projelerinden biri olarak nitelendirilmektedir. 1940’larda üzeri betonla kapatılarak otoyola dönüştürülen Cheonggyecheon nehri, kenti ikiye bölmekle birlikte otoyol altlarında güvensiz bölgelerin de oluşumuna neden olmuştur” (Kırkık Aydemir, Yılmazsoy ve Turgay, 2018, s. 34). 5.9 km’lik büyük üst geçidin kaldırılması, Seul şehir merkezinin görsel olarak ve fiziksel olarak dikey erişilebilirliğini geliştirmiştir. Beton kütleinin ortadan kalkmasıyla şehrin görsel koridoru açılmış ve Cheonggyecheon Deresi’ndeki 22 köprü şehir alanının kuzey ve güney taraflarını birbirine bağlamıştır (Ryu and Kwon, 2016, s. 14). Proje sayesinde su kalitesi ve akıntıları yönetilmiş, kentin bulunduğu havza ve kentsel alanlar yeniden canlandırılmış, yerel vatandaşların yeşil alanlara ve su izine erişimi sağlanmıştır.

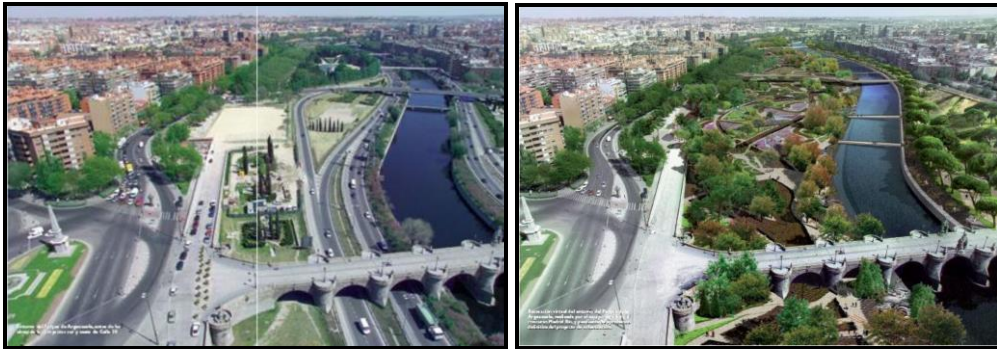
Şekil 2: Madrid Rio Park Nehir Restorasyonu Projesi Öncesi ve Sonrası (Best Practice: Large-Scale Green Space Reclamation Plan, 2012, s. 3)

Bir diğer nehir restorasyon projesi ise 2004 yılında Madrid’de gerçekleştirilen Rio Park Projesi’dir. 1970’lerde Avrupa’nın en büyük gelişmiş şehirlerinden biri olan Madrid’de şehri çevreleyen, nehir kıyılarını tahrip eden çok şeritli bir otoyol inşa edilmiştir. 2004 yılında hükümetin aldığı karar ile otoyol yeraltına alınarak nehir ve çevresi yeşil bölgeler ve bahçeler olarak kente geri kazandırılmıştır (Şekil 2).

Madrid Rio Park Projesi ile yeni yeşil alan, parklar, oyun alanları ve eğlence alanları için alan yeni bir kentsel park alanına dönüştürülüp, mevcut parklarla bütünleştirmiş ve toplam 2.961 hektarlık bir ekolojik koridor oluşturulmuştur (Best Practice: Large-Scale Green Space Reclamation Plan, 2012, s. 1). Proje sonunda, yol yenileme planı ve yönetimin entegrasyonu yolu modern ve güvenli bir altyapıya dönüştürerek kazaları azaltılmış, trafik kazaları % 50 oranında düşmüş, gürültü kirliliği azalmış, trafik sıklığının azalması ve yer altına alınan otoyol tüneline monte edilen filtrelerle sera gazı emisyonların azalma gözlenmiştir (Best Practice: Large-Scale Green Space Reclamation Plan, 2012, s. 3-4).

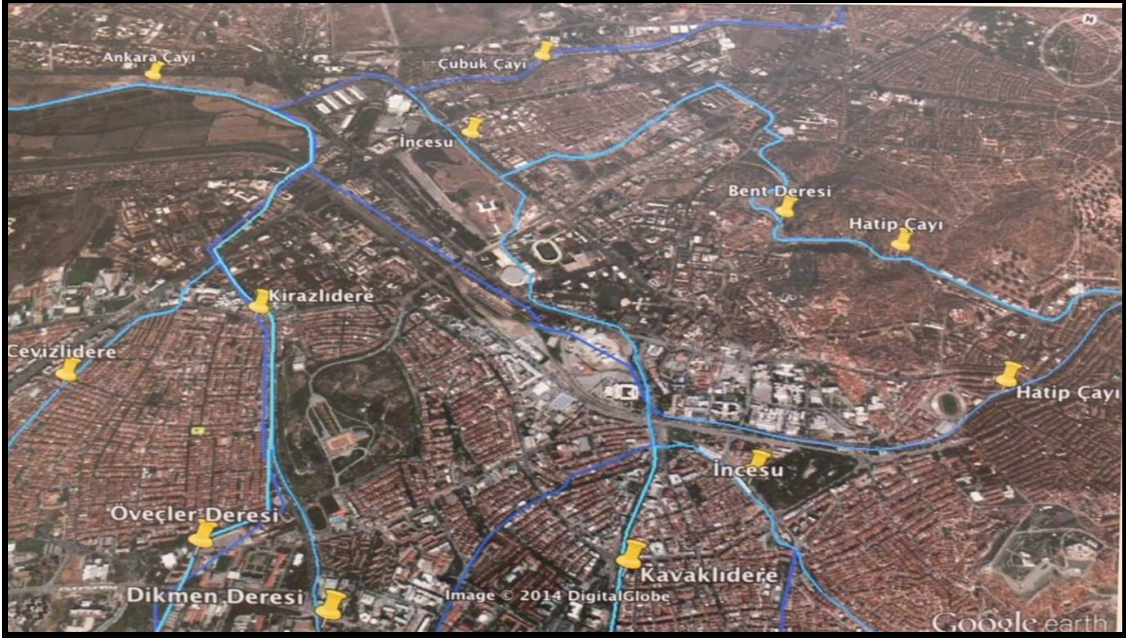
Şekil 4: Ankara'nın Kaybolan Dereleri (URL, 1)

Çevre ve inşaat yüksek mühendisi Hasan Akyar'ın da belirttiği gibi (URL, 1), Ankara'da günlük yolculuklar sırasında Kutlugün Deresi, Cevzlidere, Hoşdere, Bülbül Deresi, Dikmen Deresi, Söğütözü Deresi, Kirazlıdere ve Bent Deresi gibi farkında olmadan birçok derenin üzerinden geçilmektedir (Şekil 4).

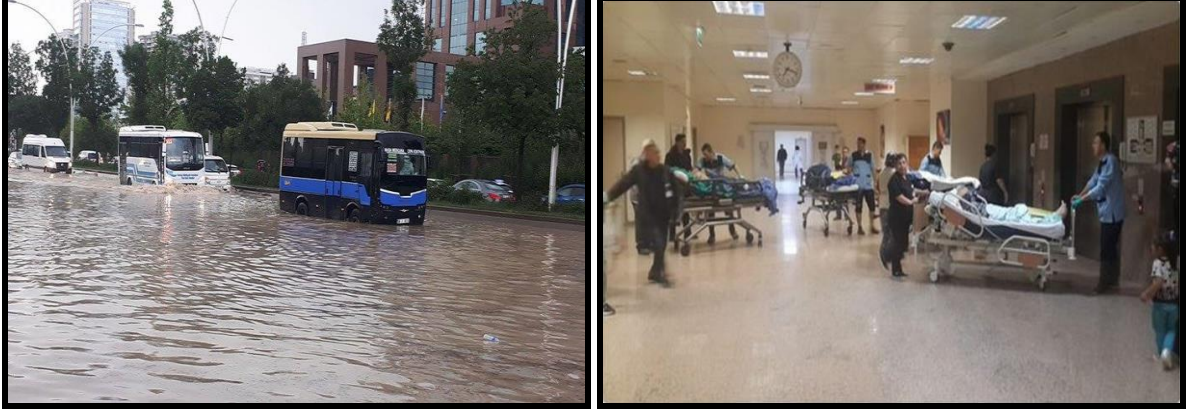
Şekil 9: Ankara Eskişehir Yolu ve Atatürk Hastanesi Su Baskımı (URL, 5)

Bir diğer sel felaketi ise 2018 Mayıs ayında Eskişehir Yolu ve Atatürk Hastanesi'nde meydana gelmiştir (Şekil 9). Çünkü o civarda da Eskişehir Yolu'nu kesen Ahmet Hamdi Akseki Camii yanından Beytepe Deresi akmaktadır. 2012 yılında ise İnönü Bulvarı'nda Hava Kuvvetleri Komutanlığı önündeki kaldırımda yürüyen bir vatandaş meydana gelen göçük sonrası kanalizasyon hattına düşüp metrelerce sürüklenmiş ve hayatını kaybetmiştir (Şekil 10). Yine o bölgede yer altına alınan Dikmen Deresi bulunmaktadır.

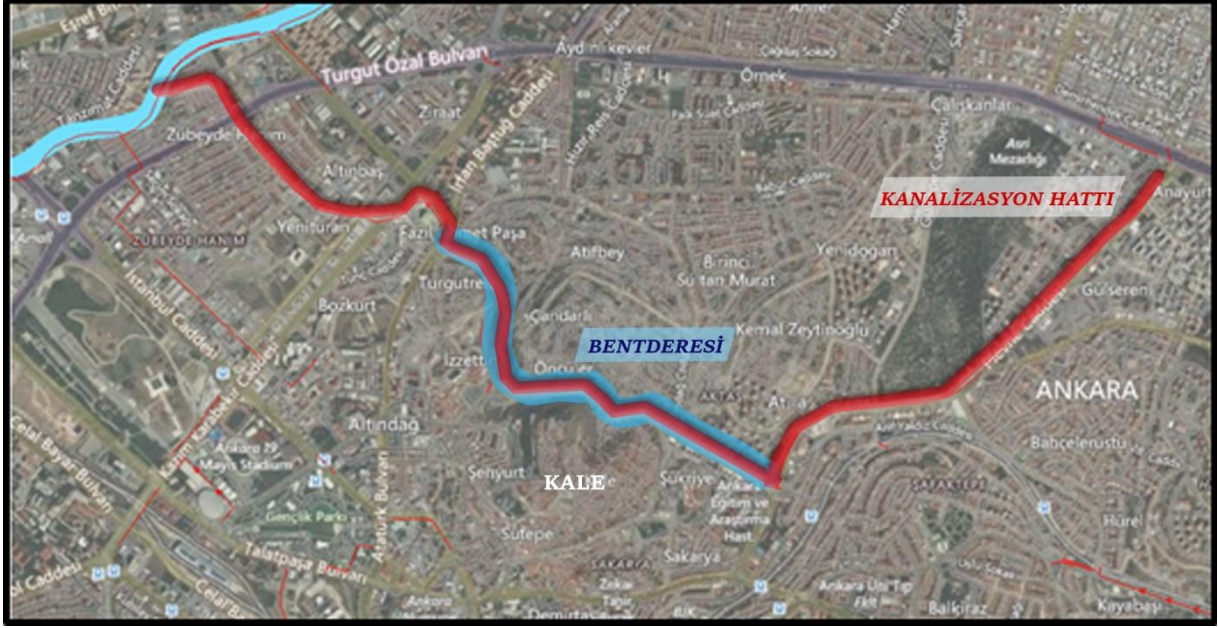
Şekil 17: Ankara 2038 Çevre Düzeni Planı'nda Gösterilen Kanalizasyon Hattı

genişliğinde yol geçirilmiştir” (Kaynar, 2014, s. 218-220). Bu sel felaketinde 130 kişi hayatını kaybetmiştir. Cumhuriyetin ilan edilişi ve sel felaketinden sonra Bent Deresi ve çevresinin, gezi ve park alanı işlevi tamamen yok olmuştur. Bugün Bentderesi Caddesi altından akan Bentderesi kanalizasyon hattı görevi görmektedir (Şekil 17).

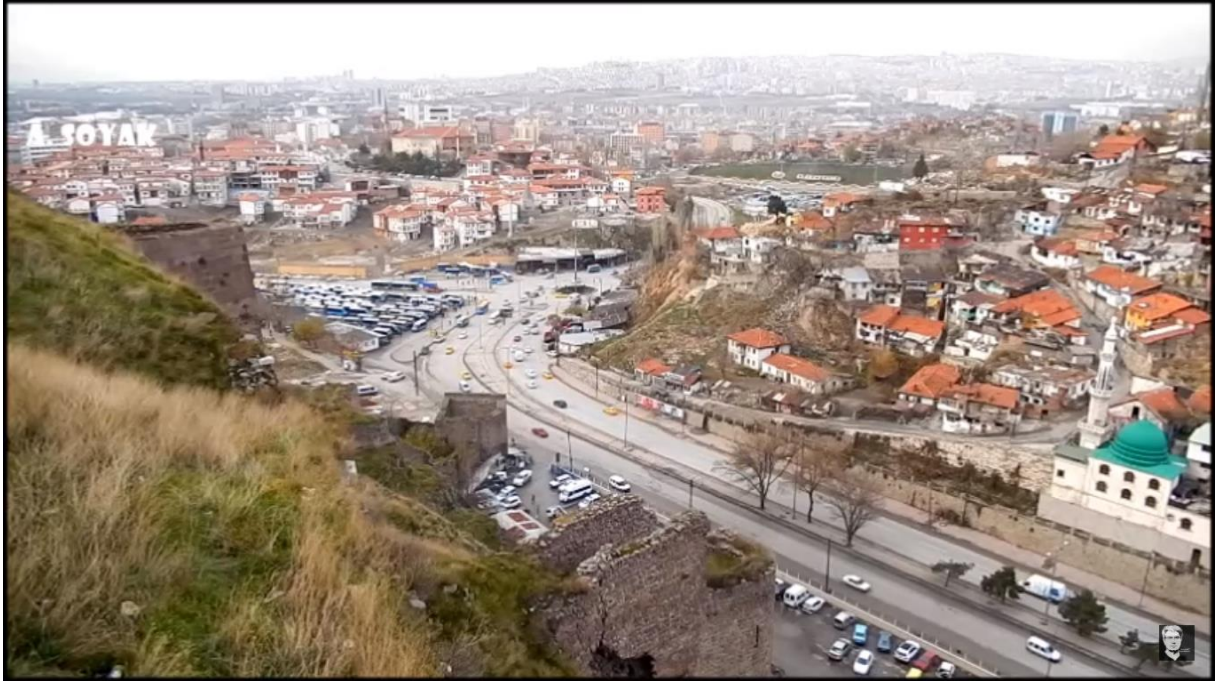
Şekil 18: 2014 Yılı Bentderesi Caddesi (URL, 10)

Günümüzde beton menfezler içine alınan derenin üzerine inşa edilen Bentderesi Caddesi boyunca araç trafiği akmaktadır (Şekil 18). Dışkapı Kavşağı ile Aktaş Kavşağı arasında yer alan Bentderesi Caddesi yaklaşık 2,33 kilometre uzunluğunda ve 30 metre genişliğindedir. Trafik ve trafik altyapı ihtiyacı Bent Deresinin üzerine inşa edilmiş durumdadır.
