KIĞI YAZGÜNÜ KÖYÜ İSLAMİ DÖNEM YAPILARI¹

KIĞI YAZGÜNÜ VILLAGE HISTORICAL MONUMENTS OF ISLAMIC PERIOD

Yazgünü Köyü Camii

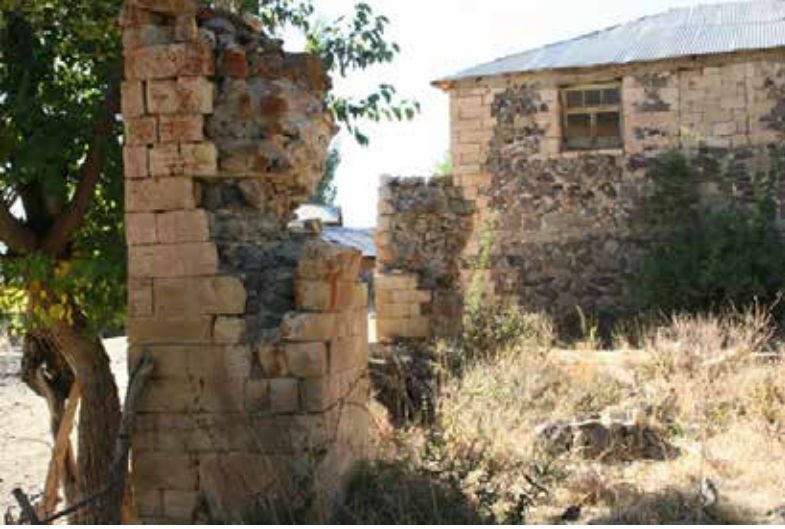
Resim 1: Yazgünü Köyü Cami ve Bitişindeki Kalıntı

Yazgünü köyü Kiğı ilçesinin batısında yer almaktadır. Köy Kiğı merkezden 33 km uzaklıkta olup bir kısım yolu asfalt geriye kalan yol ise stabilize edilmiştir. Cami, köy merkezinde köy yolunun hemen bitişiğindedir. Caminin giriş kapısı üzerinde il müftülüğünün astığı bir yazıda "1968 yılında" yapıldığı geçmektedir. Köy muhtarından aldığımız bilgiye göre Cami 2015 yılında köylüler tarafından yeniden tamir edilmiştir. **(Resim 1)**.

Yazgünü Camisinin hemen doğusunda neredeyse camiye bitişik hâlde bulunan bir kalıntı bulunmaktadır. Kare planlı bir yapı olduğu anlaşılan kalıntının güney tarafında beden duvarına ait olduğu anlaşılan ve muhtemelen kapı kısmını oluşturan iki beden duvarı bulunmaktadır. Diğer duvarları ise bir kısmı temel seviyesine kadar tahrip olmuş olup yol tarafında bulunan kısım ise 1 metreye kadar ayakta. Yapının iç kısmının sütunlu olduğu günümüzde caminin önünde bulunan sütun kaidelerinden anlaşılmaktadır. **(Resim 12)**

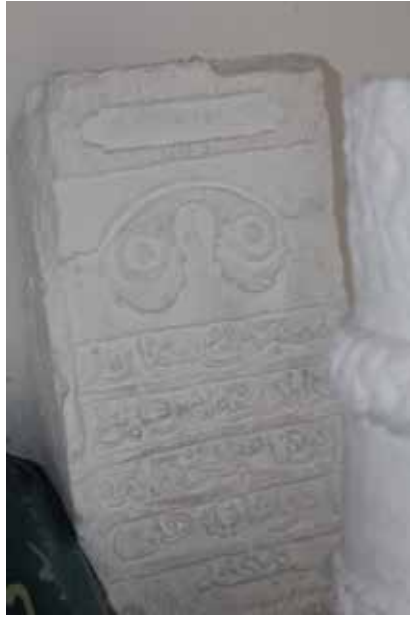
Resim 2: Yazgünü Köyü Cami Kitabe

Caminin içinde minber üzerinde bir adet kitabe yer almaktadır. Bu kitabenin daha önce caminin girişinde mi yoksa minber veya mihraba mı ait olduğu bilinmemektedir. Dikdörtgen bir kesme taş ile yapılmış kitabenin alt kısmı tahrip olmasına rağmen üzerindeki yazıt okunaklı ve düzgündür.

Seb'a-ı seyyareli
Bu oldukça Eşref-i menli
İrtifa' bu olsun cihanda
Nâm û şân ile Ali
Sene 1275/1858

“Şan ve nâm ile Ali” **(Resim 2)**

Kitabede adı geçen “Ali” isimli şahsın kim olduğu bilinmemektedir. Kitabeyi yazan hattat mı yoksa camiye yaptıran mı olduğu anlaşılamamaktadır. Kiği sancak beylerinden Ali isimli kimse de bu tarihlerde bulunmamaktadır. Aynı zamanda bu kitabenin inşâ veya tamir kitabesi de olup olmadığı bilinmemektedir. Ancak kaynaklarda 19. yüzyılın ilk yarısında burada bulunan bir camiden bahsedilmesi ve 19. yüzyılın ortasında Müslümanların burayı terk ettiği şeklindeki bilgiler, bu kitabenin daha sonraki tamir dönemlerinde yapıldığını göstermektedir.

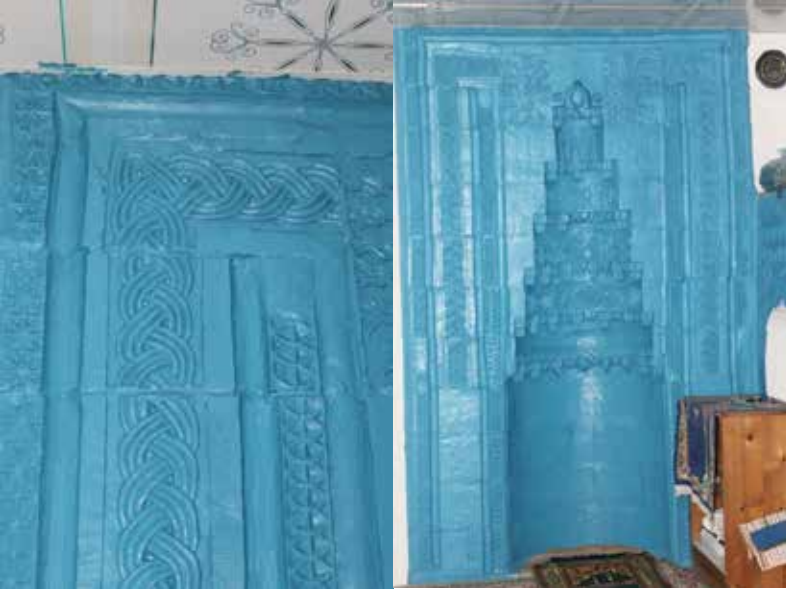
Resim 3-4: Yazgünü Cami Mihrabı ve Bordür Detayı

Caminin mihrabı dikdörtgen görünümlü olup yarım daire hücreye sahiptir. Mihrab sonradan müdahale gördüğü için orijinal ölçüleri hakkında net bilgi vermek güçtür. Günümüzde 300x175 m dış çerçeve ölçülerindeki mihrabın hücresi 30x60 cm ölçülerine sahiptir. Mihrab, harim mekânına doğru 10 cm çıkıntılıdır. Mihrab çerçevesini her iki yönde birer kaval silme sınırlamaktadır. Bu kaval silmeler çerçevenin üst kısmında son bulmaktadır. Daha sonra sekiz kollu bir yıldız dikey bir bordür şeklinde uzanmaktadır. Sekiz kollu yıldız çerçevenin üst kısmında dikey bir şekilde devam etmektedir. Ancak burada motifin yarısı bulunmamaktadır. Bu da mihrabın tahribatının başka bir kanıtı olarak görülmektedir. Bu bordürü takip eden düz bir zemin bordürü bulunmaktadır. Bu zeminden hemen sonra üç şeritli geçme halinde, şeritlerin birbirini kesmesi ve geçme yapmasıyla oluşturulmuş "hasır örgü" bordür yer almaktadır. Bu geçmeli şerit Harput Ulu Camii avlu mihrabında

ve Niğde Sungurbey Camii mihrabında kullanıldığı görülmektedir.¹⁰ Bu üç şeritli kabartmalı geçme motifi çerçevenin üzerine kadar devam etmek ve iki yanda da bulunan bu motif hücreye doğru dönerek yukarıda hücre hizasında son bulmaktadır. Üç şeritli geçme motifinin yanında dış tarafta olduğu gibi düz bir satıh yer almaktadır. Düz satıhtan sonra oluk silme ve sonrasında da yamuk dairelerle oluşturulmuş bir kuşak yer almaktadır. Bu kuşağın tam ortası boydan boya çizgi ile belirginleştirilmiştir. Bu motif kuşağından sonra bir adet kaval silme hücreyi sınırlamaktadır. **(Resim 3-4)**

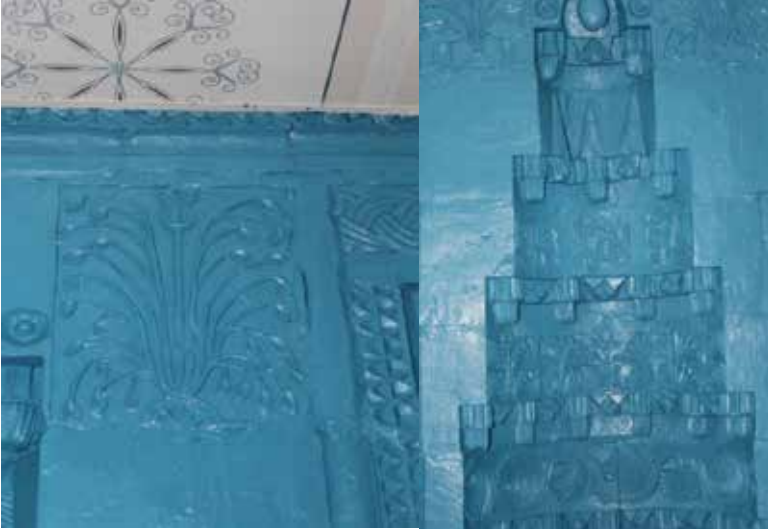
Resim 5-6: Yazgünü Köyü Mihrap Kavsarası- Kavsara Köşelik Süslemesi

Hücre yarım daire planlı olup üzerinde herhangi bir süsleme bulunmamaktadır. Hücre kavsarası, mukarnas kavsaralı olup 7 sıra mukarnas yer almaktadır. Her mukarnas dizisi birbirinden bağımsız olup sarkıtlar halinde yapılmıştır. Sarkıtlar yivli oymaya sahip olup sarkıtların arasında ters şekilde konulmuş taç yapraklar yer almaktadır. Alttan birinci sıra sarkıtların üzerindeki zeminde birer atlamalı kemer şekilleri yer almaktadır. İkinci sıra mukarnas sarkıtların üst kısmındaki yüzeyde dairesel formda birbirine bağlı barok tarzı yaprak motifleri yer almaktadır. Üçüncü sıra mukarnasların üzerinde ise iki sıra halinde bitkisel ve çeyrek daire içinde yelpaze motifleri yer almaktadır. Bu tür yelpaze motifleri Anadolu Selçuklu ve Osmanlı mihraplarında görülebilmektedir.¹¹ Bu oyma ve kabartmaların birbiriyle simetrik olmaması ve her birinin farklı sayıda kabartmaya sahip olması yeniden yapılanma sürecindeki aksaklıkları göstermektedir. Dördüncü sıra mukarnas üzerindeki boşlukta ise üç adet geçme halat motifi yer almaktadır. Geçme halat motifleri birbiri ile simetrik değildir. Bu kısımdaki süslemelerin tam yerleştirilemediği taşların yanlış veya farklı yerlere iliştirildiği görülmektedir. Beşinci sıra mukarnas üzerindeki zeminde ise, üç adet balıksırtı motifi bulunan alttan üste doğru incelen külah şeklinde dizi bulunmaktadır. Mihraplarda görülmeyen bu balıksırtı şeklindeki kabartma Erzurum Emir Saltuk (12 yy. sonu- 13. Baş) ¹² kümbetinde bulunmaktadır. Bu şekil daha çok sütun başlıklarında görülmekte ve Kuzey Afrika Müslüman yapılarında kullanılmaktadır.¹³ Altında mukarnas üzerinde sivri kemerli küçük bir niş içinde damla motifi bulunmaktadır. Damla motifinin üst kısmı ok ucu şeklinde sivriltilmiştir. Kemerin her iki tarafından dairesel birer oyma bulunmaktadır. Oymaların içinde kabartmalı bir damla motifi yer almaktadır. Mukarnaslı kavsaranın köşelikle-

rinde birer adet bitkisel motif bulunmaktadır. Birbirine uymayan bu bitkisel motiflerde sağ tarafta olanı yarım daire bir şeklin üzerinde yapraklar ve tam üstte ortada bir lale ile son bulmaktadır. Sol taraftaki ise yine yarım daire bir şekil üzerinden yükselen lalelerden oluşmaktadır. Üst kısımdaki lalelerin altlarına birer küçük yaprak işlenmiştir. Mihrabın taç kısmı ikinci bordürden devam eden yıldız motiflerinin çerçeveyi ters U şeklinde dolanmasıyla oluşturulmuştur. Mihrab günümüzde mavi renk ile boyanmış olup caminin cemaati bulunmamaktadır. **(Resim 5-6)**

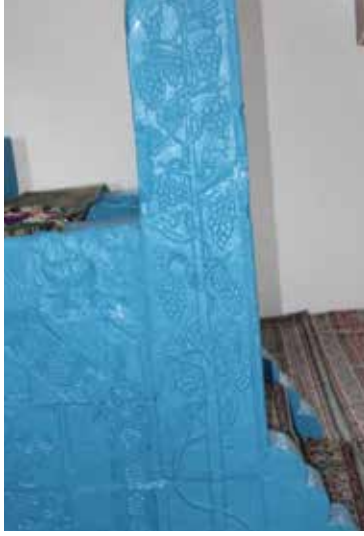
Resim 7: Minberde Kullanılan Devşirme Taş

Minberin yan yüzeyleri oldukça süslemelidir. Sütunce yerine kullanılan taş malzemede yer alan üzüm salkımları ve dalları bu taşın devşirme olduğunu göstermektedir. **(Resim 7)** Benzer taş malzeme köyde bazı evlerin yapımında kullanılmıştır. Bu devşirme taş, sol taraftaki sütuncede bulunurken sağ taraftaki taş süslemesizdir. Minberin aynalık kısmında, aynalığı çevreleyen süslemeli bir bordür bulunmaktadır. Bordür dairesel geçme halat motiflerinden oluşmuş olup dairelerin içine çiçek motifi işlenmiştir. Yan aynalığın ortasında ise bir vazodan çıkan, yaprak damarları belirgin, bitkisel bir süsleme aynalık kısmını dolgulamaktadır. Bitkisel süslemenin bir kısmı bulunmayıp muhtemelen sonradan yapıldığı sırada taşlarının tahrip olmasından kaynaklanmaktadır **(Resim 8-9)**. Geçit kemeri, kaş kemer formunda olup kemerin alınlık kısmı bitkisel motifler ile hareketlendirilmiştir. Kemer dıştan sarmal şekilde dolaşan bir geçme halat sınırlamaktadır. Kemer ile bordür arasında ise birer vazodan çıkan yaprak ve papatya süslemeleri dolgulamaktadır. Minberin köşk kısmı tahrip olmuştur. Ancak köşk kısmında kullanıldığı belli olan sütun başlıklarından iki tanesi köşk üzerinde gelişi güzel yer almaktadır. İki sütun başlığı birbirine benzememektedir. Biri, dairesel kabartmalar ile süslenmiş olup, diğeri ise beyaza boyanmış olup altta zikzaklarla hareketlendirilmiş üst kısımda ise yivli bir başlık ile süslenmiştir **(Resim 10-11)**.

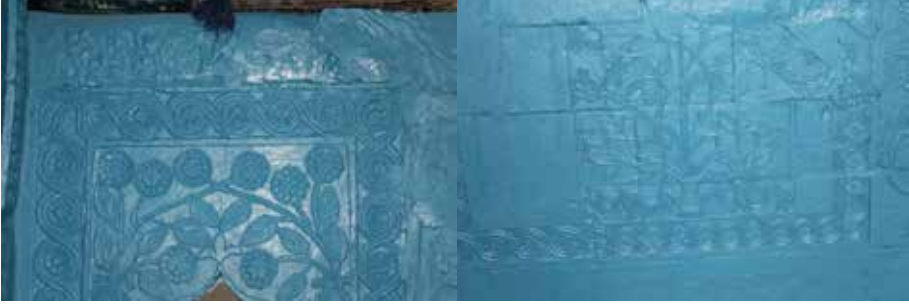
Resim 8-9) Yazgünü Cami minberden süsleme detayları

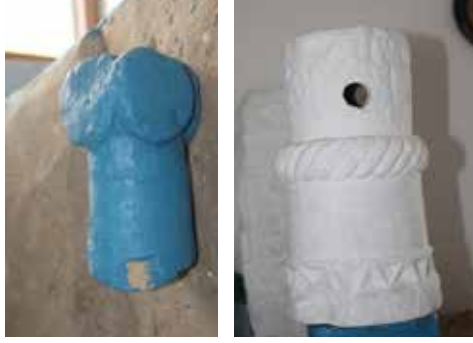
Resim 10-11: Yazgünü Cami Minberi Köşk Sütunce Başlıkları

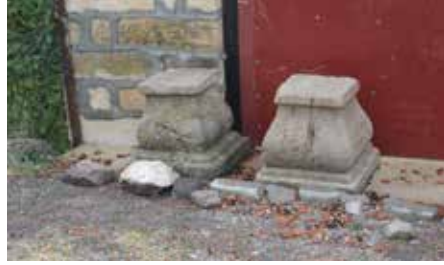
Resim 12: Yazgünü Sütun Kaideleri

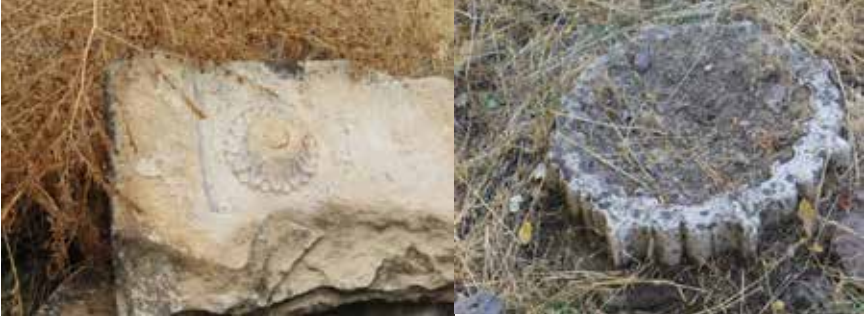
Resim 14-15: Yazgünü Köyü Şadırvan – Bitkisel Süslemeli Taş Parçası

Yapının kalıntıları içinde birkaç farklı işlemeli taş bulunmaktadır. Bunlardan en dikkat çeken şadırvan taşıdır. Yapının giriş kısmında toprağa gömülü hâlde bulunan şadırvanın kaidesi toprağa gömülü olduğundan nasıl bir şekil ve süslemeye sahip olduğu bilinmemektedir. Dışarıda kısmen kalan kısımda şadırvanın havuz kısmının sekizgen bir tablaya oturduğu görülmektedir. Sekizgen altlık köşelerde kaval silme şeklinde yumuşatılmıştır. Bu silmelerin hemen üzerinde ince bir şerit halinde içbükey bir oyma sekizgeni çevrelemektedir. Sekizgen altlık, havuzdan yaklaşık 10 cm dışarıdadır ve asıl tekne de 10 cm yüksekliğe sahiptir. Tekne ise oldukça hareketli bir yapıya sahiptir.

Dairesel şekilde yapılmış şadırvanın havuz kısmı içbükey ve dışbükey silmelerle hareketlendirilmiştir. Dış tarafta her iki dışbükey kaval silmeden sonra içbükey birer silme ile dışarıya çıkıntı yapacak şeklide hareketlendirilmiştir. Aynı form havuzun iç kısmında da tam tersi olarak devam etmektedir (**Resim 14**). Bir diğer bezemeli taş da yine kalıntının içinde yer almaktadır. Kısmen kırılmış dikdörtgen bir taş olan bu buluntunun üzerinde köşede kabartmalı bir çiçek motifi yer almaktadır. Köşede yer alan bu kabartmanın aynısı muhtemelen kırılan diğer tarafta da yer almaktaydı. Bu taşın dış cepheye kullanıldığı belli olmakla birlikte kitabeyi ihtiva etmiş olması da muhtemeldir. Taşın üzerinde ince bir tabaka halinde harç izi izlenebilmektedir. Ancak bu harç izinin ne amaçla kullanıldığı belli olmamakla birlikte kitabe için yüzey düzenlemesi amacıyla kullanıldığı değerlendirilmektedir (**Resim 15**). Bir diğer malzeme de oldukça küçük bir parça olan kitabe parçasıdır. Kalıntılar içindeki mezarlara mı yoksa yapının kitabesine mi ait olduğu belli olmayan bu küçük parçada sülüs hatlı yazı bulunmaktadır. Ancak çoğunlukla tahrip olduğundan kalan bu yazı da herhangi bir anlam ifade etmemektedir (**Resim 16**). Kayda değer bir diğer taş parçası da niş veya pencere vb. gibi bir açıklığa sahip olan taş parçasıdır. Kaş kemer formunda olan bu taşın üzerinde kemer yayını takip eden oyma çizgisel olarak koçboynuzu şeklinde son bulmaktadır (**Resim 17**).

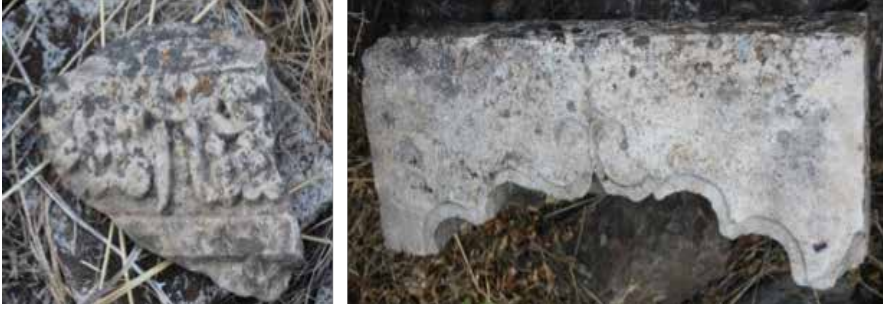
Resim 16-17: Kitabe Parçası - Kemer Formu Verilmiş Buluntu

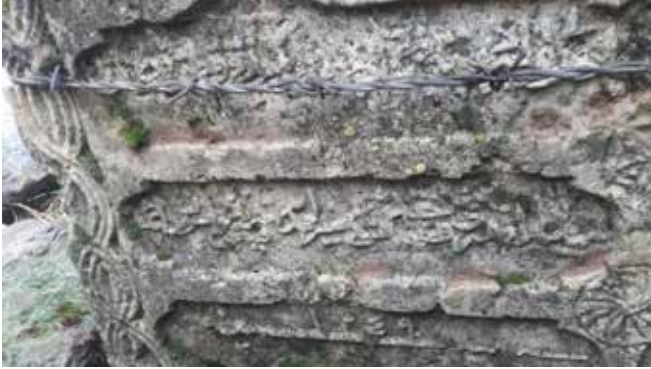
Resim 18: Ahmed İsmi ve Tarihçenin Olduğu Kısım

Kalıntının içinde iki adet mezar bulunmaktadır. Bu mezarlar yaklaşık 50 cm yüksek bir seki üzerinde yer almaktadır. Mezarlardan güneyde olanının şahideleri yenilenmiş olup günümüz ürünüdür. Bu mezarın şahidesi, muhtemelen kuzey tarafta bulunan diğer mezarın doğu tarafında bulunan sülüs kitabeye haiz şahidedir. İkinci mezar orijinal hâldedir. Ancak büyük oranda değişim ve tahribata uğradığı görülmektedir. Kuzey tarafta bulunan bu mezar sanduka tipi mezar olup dikdörtgen bir sandukaya sahiptir. Sandukanın kapak kısmı beşgen prizma şeklindedir. Mezarın şahidesi kırılmış olup başlığı kalıntılar içinde bulunmaktadır. Doğru tarafta bulunan şahidesi diğer mezarın olmalıdır. Kuzeydeki bu mezarın şahide kısmının altında iki sütunlu sekiz satırlı kartuşlar içine işlenmiş sülüs kitabe mevcuttur. Oldukça düzgün bir kare taş olan bu dış kapak taşı köşelerde iki sıra geçmeli motiflerle sınırlandırılmıştır. Kartuşların aralarında çarkifelek ve çiçek motifleri yer almaktadır. Kartuş içindeki yazılar, üzerini kaplayan yosunlardan dolayı tam olarak okunamamaktadır. Ancak yazılarda bazı kelimeler yer almaktadır. İnceleme sürecinde “Ahmed” ismi net bir şekilde görülmekle birlikte en alt satırda “1249/1833” tarihi okunabilmektedir. (**Resim 18-19**) Sandukanın güney kısmındaki pehle taşı üzerinde sülüs hatlı bir yazıt yer almaktadır.

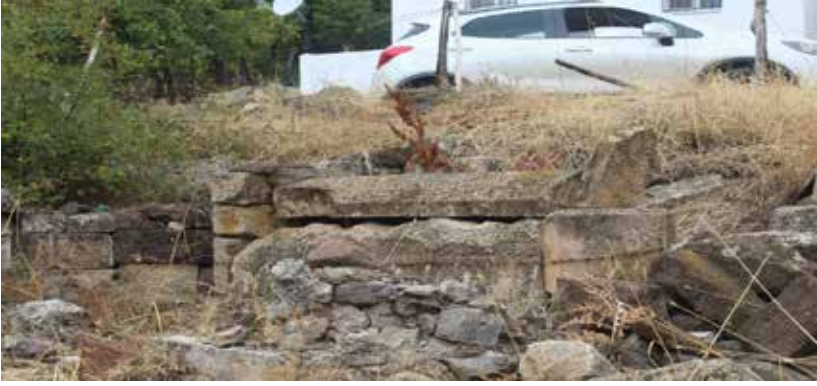
Resim 19: Yazgünü Köyü Kalıntı İçinde Bulunan Sanduka Tipi Mezar

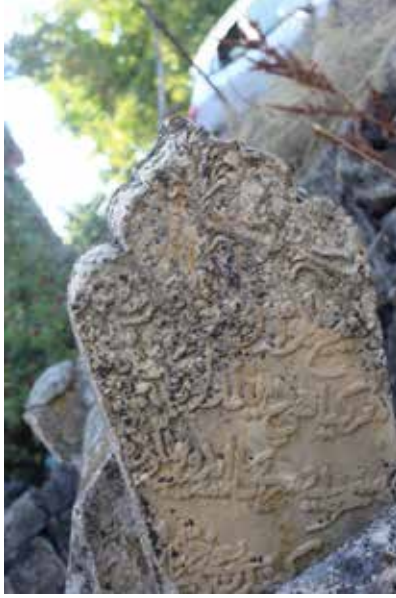
Resim 20: Yazgünü Köyü Mezarı Şahidesi

Ancak tahribattan ve yosundan dolayı tam olarak anlaşılammaktadır. Mezarın doğu tarafından bulunan şahidesi hemen güneyinde bulunan mezara ait olmalıdır. Çünkü bu mezarın şahidesi kırılmış ve başlık kısmı kalıntılar arasında olup farklı bir renk ve forma sahiptir. Doğu tarafında bulunan bu şahide üzerinde beş satırlık kitabe mevcuttur. Tarihçe kısmı sandukaya gömüldür ve çıkarılması tahribine neden olacağından dokunulmamıştır. Görülen açıklıktan tarihçeyi veren kısım 12...” şeklindedir. Bu da bu şahidenin 1800’lü yıllara ait olduğunu göstermektedir. Şahidenin alınlığı kaş kemer şeklinde olup hemen altında taç yaprak ve iki adet lale motifi işlenmiştir (**Resim 20**).
