# Eflani Demirli (Küre-i Hadid) Köyü Camii ve Türbesi ile Kalem İşlerinin Mevcut Korunma Durumu Üzerine Bir Değerlendirme\*

## **Akdeniz Sanat Dergisi**

# **An Evaluation On The Current Conservation Status of Eflani (Demirli) Kure-i Hadid Village Mosque and Tomb and Their Wall Paintings\***

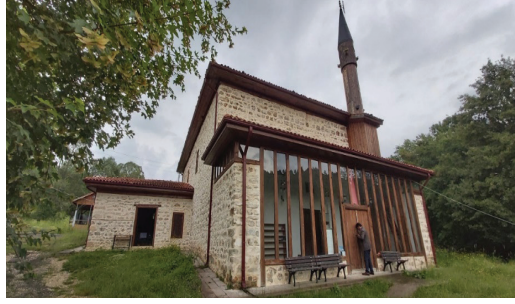
Şekil 1: Demirli Köyü  
Camii ve Türbesi

Demirli Köyü Camii'nin doğu cephesine bitişik inşa edilen, 5.39x5.50 m. boyutlarında kareye yakın planlı türbenin (Ek Şekil: 1) yapılış tarihi ve yaptıranı belli değildir. Türbenin yapım ya da onarım kitabesi bulunmamaktadır. Ancak bazı veri ve bilgilerden yola çıkarak türbenin tarihi hakkında önerilerde bulunulabilir. Türbenin, caminin doğu cephe duvarı orta yerine denk gelecek şekilde alt orta pencerenin hemen önüne inşa edilmiş olması, türbenin çatısının caminin üst pencereleri seviyesini aşması, mimari açıdan iki yapı arasındaki bu organik bütünlük kopukluğu türbenin camiye daha sonradan eklendiğini göstermektedir. Köy halkı tarafından türbede medfun bulunan kişilerin "Halveti Tarikatı'na mensup Şeyh Mahmut Efendi ve eşi" olduğuna inanılmaktadır. Şeyh Mahmut Efendi'nin doğum ve ölüm tarihleri net olarak bilinmemekle birlikte 1580 yıllarında öldüğü ve caminin yanına gömüldüğü, 1891 yılında Kastamonu Valisi Abdurrahman Paşa zamanında cami onarılırken mezarın kapatılarak türbe inşa edildiği düşünülmektedir (Göktaş Kaya ve Kaya, 2010, s. 266-267).

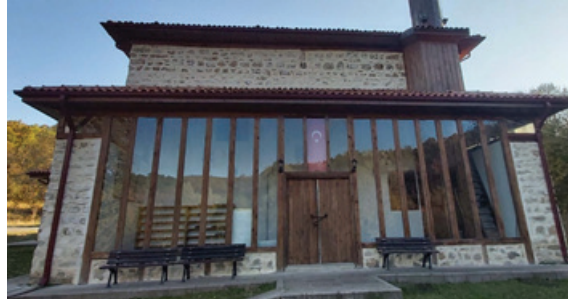
Şekil 5: Demirli Köyü Camii Son Cemaat Yeri

Harim ve son cemaat yeri olmak üzere iki bölümden oluşan yapının kuzeyinde 10.60x2.96 m. boyutlarında son cemaat yeri yer alır. 3 m. derinliğindeki son cemaat yeri mevcut hali ile doğu-batı yönlerden duvarlarla, kuzey yönde ise ahşap konstrüksiyonlu camekânla kapatılmış olup üç bölümlüdür. Bu bölüme iki kanatlı sade ahşap kapı ile girilir (Ek Şekil: 5). Son cemaat yerinin cephe seviyesi daha düşük kotta ve kuzeye eğimli, içten ahşap tavan dıştan kiremit çatılıdır. Kuzeybatı köşede son cemaat yeri duvarına bitişik minare yer alır. Kare kaideli, silindirik gövdeli ahşap minareye çıkışı bu alandan ahşap merdivenle sağlanır (Ek Şekil: 5).

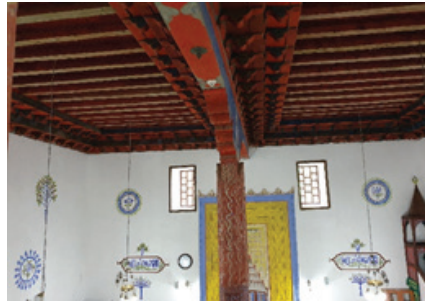
Şekil 7: Demirli Köyü Camii  
Ahşap Tavanı

mukarnas dizisi vardır (Ek Şekil: 6). Yapının 10.60x15.57 m. boyutlarındaki harimi çokgen gövdeli iki ahşap taşıyıcı ile iki sahına ayrılmıştır (Ek Şekil: 7). Mihraba dikey uzanan ana kirişten ve duvarlardan dört yönlü çıkılan bindirmelerle üste doğru iki bölümden oluşan tavan, kirişlemesi üstten tavan tekniğindedir ve mihraba yatay uzanan yan kirişler üzerine oturtulmuştur. Harim mekânının kuzeyinde, doğu-batı yönünde uzanan orta yerinden harime (güneye) doğru çıkıntı yaparak kuzey ana taşıyıcıya bağlanan kadınlar mahfili yer alır (Ek Şekil: 8). Giriş açıklığına göre batı tarafta bulunan merdivenle kadınlar mahfiline ulaşılır. Ahşap taşıyıcı ve döşemeli mahfilin altında doğuda beş ve batıda üç adet zikir hücresi bulunur (Ek Şekil: 9).

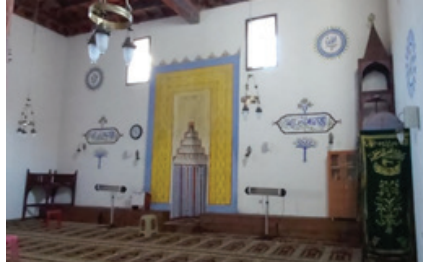
Şekil 10: Demirli Köyü Camii Mihrap,  
Minber ve Kürsüsü

Harim, güney duvarında üst sırada, mihrabın iki yanında birer, doğu ve batı duvarlarda üst sırada ikişer, batı ve doğu duvarda alt sırada, duvarların orta bölümlerinde daha büyük boyutlu birer tane olmak üzere toplam sekiz pencere ile aydınlatılır. Doğru duvardaki alt sıra penceresi aynı zamanda yan taraftaki türbeye açılır. Dikdörtgen biçimli pencereler ahşap doğramalıdır. Güney duvar ortasında alçıdan kalıplama tekniğinde (Eskici, 2001, s. 223) yapılmış, bezemesiyle dikkati çeken mihrap, mihrabın batısında; taht (köşk) aynalıkları ve giriş kitâbeliği kalem işleri ile süslü ahşap minber ve mihrabın doğusunda yine ahşaptan yapılmış kürsü yer alır (Ek Şekil: 10).

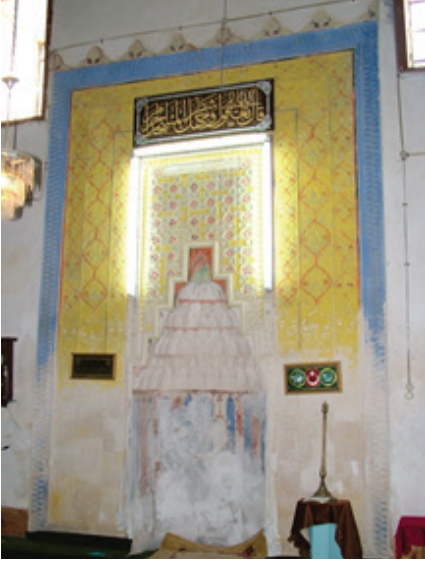
Şekil 11: Mihrap, Restorasyon Öncesi  
(Kaynak: K.V.B.M. Arşivi)

Mihrabın beş kenarlı niş kısmına mavi ve kahverengi renklere düz kuşaklar (bordürler) ve sarmal kıvrımlardan oluşan kalem işleri yapılmıştır. Ayrıca kavsaranın hemen altından niş göbeğine doğru sarkan bir hilal motifi işlenmiştir. Kavsarada zemin beyaz, nişlerin araları üç şerit halinde kahverengi boya ile boyanmıştır. Köşelikteki alçı kabartma geometrik motiflerin zemini ve alınlık yazısının zemini beyaz bırakılıp yer yer sarıya boyanmış, geometrik motiflerin arasında kalan kabartma altı kollu yıldız motifleri ve alınlık yazısı kahverengi ile yapılmıştır. Nişi ve köşeliği üst ve yanlardan çevreleyen kuşaktaki lale ve karanfil motiflerinin zemini beyaz bırakılmış, motifler ise yer yer kahverengi ile renklendirilmiştir. Nişi kuşatan çerçeve zemini ve rumi kompozisyonu, tamamıyla sarı renge boyanmış ve kahverengi düz çizgi ile üç kuşağa ayrılmıştır. Kuşaktaki lale, karanfil, penç motifleri kırmızı kahverengindedir. En dışta nişi kuşatan kenar kuşağı mavi renge boyanmıştır. Tepelik kısmındaki rumi kompozisyonunun zemini beyaz, rumiler ise yeşil ve siyahtır (Ek Şekil: 11-12).

Alçıdan kalıplama tekniği ile yapılmış mihrap kalem işlerine ilk müdahale Göктаş Kaya ve Kaya'nın (2010, s. 267-268) bahsettiği 1891 tarihli müdahaledir. Bu müdahalede mihrap alınlık yazısının eklendiği belirtilmektedir. Yapıda 2012 yılında gerçekleştirilen restorasyon çalışmalarında; alçı mihraptaki malzeme ve boya kayıplarının onarıldığı, tabloların asıldığı çivi izlerinin alçı dolgularla giderildiği, diğer kısımlarının büyük ölçüde elden geçirilerek boyası yıpranmış bölümlerin yeniden boyanıp yenilediği anlaşılmıştır (Ek Şekil: 11-12). Mihrabın köşelik ve çerçevesi ile niş içindeki özgün kalem işlerinde ve bu kalem işlerinin onarımı sırasında ne tür bir boya kullanıldığı ile ilgili kayıtlara ulaşılamamıştır. Fakat yerinde yapılan gözlem ve incelemelere dayalı olarak mevcut boyaların plastik boya olduğu söylenebilir.

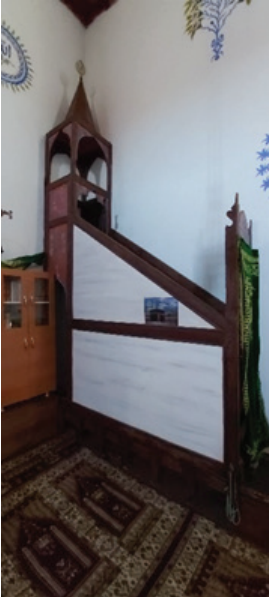
Şekil 13: Minber

Ahşap minberin giriş kitabeliğinde, köşk (taht) yan panolarında ahşap üstü kalem işi örneklerine rastlanır (Ek Şekil: 13-14-15). Giriş kitabeliğinde iki yanda hilal ve yıldız motifi ile ortadaki bitkisel motifler koyu mavi zemin rengi üstüne işlenmiştir (Ek Şekil: 15-16-17). Bu kitabeliğin altındaki köşeliklerde kırmızı zemin üstüne koyu mavi noktalar yapılmıştır. Kitabeliğin üstündeki taç kısmında, köşk yan panolarında ve köşeliklerinde ise farklı tonda mavi renk kullanılarak yapılmış bitkisel kalem işleri bulunmaktadır. Bunlar; batı duvarında minberin üst kısmına denk gelen alana yapılmış yarı üsluplaştırılmış gül motifleri ile benzerlik göstermektedir (Ek Şekil: 30-32-33). Köşk yan panolarında ki gül motifi ile oluşturulmuş kalem işi kompozisyonuna büyük oranda benzerlik gösteren diğer kalem işi örneği ise türbenin doğu duvarında 2012 restorasyonu öncesi fotoğraflarda görülmektedir (Ek Şekil: 14-38-39).

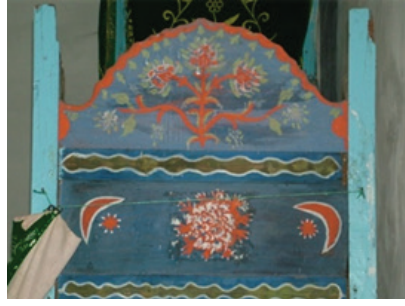
Şekil 16: Minber Giriş Kitabeliği  
Restorasyon öncesi  
(Kaynak: K.V.B.M. Arşivi)

Ahşap minberin bitkisel motiflerden oluşan ve kahverengi, yeşil, mavi, beyaz renklerin kullanıldığı renkli kalem işlerinin -eski fotoğraflarla kıyaslandığında- büyük ölçüde onarım görmüş olduğu anlaşılmaktadır. Köşk direkleri ve korkuluklardaki mavi renkli yağlıboya olduğu düşünülen boyalar (Ek Şekil: 16) temizlenmiş ve ahşap görünümü geri kazandırılmıştır (Ek Şekil: 13-14-15-17). Kalem işlerine yapılan müdahalelerde bezemeli alanların zemin renklerinin üzerinden geçilip yeniden boyanarak renkler canlandırılma yoluna gidilmiş, bu işlem yapılırken motiflerin üzerine boya taşmaları oluşmuş, ince işçilik gerektiren motif aralarından gözükken küçük zeminler boyanmadan bırakılmış, motifler üzerinden geçilerek yeniden boyanmıştır. Bu durum mevcudun yenilenerek özgünün değiştirilmesi olduğu kadar, işçilik ve uygulama hatalarını gösteren özensiz bir çalışmayı da ortaya koymaktadır (Ek Şekil: 16-17).

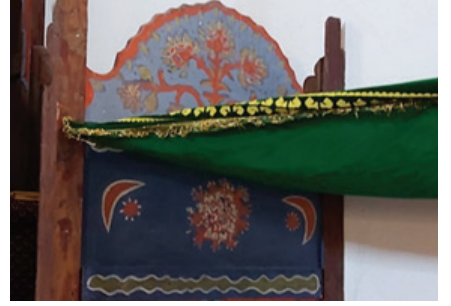
Şekil 17: Minber Giriş Kitabeliği  
Restorasyon Sonrası

Minberin tepelik, aynalık, kemer köşeliği, köşk kemer köşeliği, köşk korkuluğu ve geçit (dolap) kemer köşeliğinde görülen ahşap üstü kalem işlerinin sıva üstü kalem işleri ile (özellikle türbenin eski fotoğraflarda görülen sıva üstü kalem işleri ile) benzer özelliklere sahip olması eş zamanlı yapıldıklarını düşündürmektedir. Minberin ahşap üstü kalem işleri dışında kalan yapıdaki diğer ahşap üstü kalem işlerine son restorasyon çalışmalarında müdahale edilmediği anlaşılmaktadır. Minberin kalem işlerinde, mevcut boyaaların üzerinden geçilerek renklerinin canlandırılmaya çalışıldığı ve restorasyon öncesi durumlarını kaybettikleri görülmektedir.

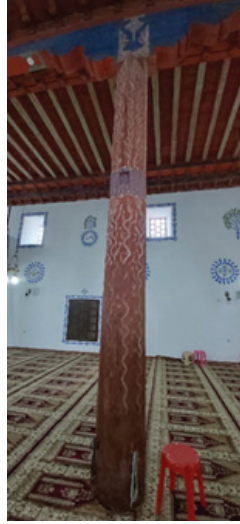
Şekil 18: Ahşap Üstü  
Kalem İşleri

Harim mekânında, tavanı taşıyan iki ahşap taşıyıcı üstünde; işçilik kalitesi yüksek olmayan basit bitkisel motiflerden oluşmuş kalem işleri görülmektedir (Ek Şekil: 18-19-20). Mihrap önündeki ahşap taşıyıcının orta kısmında sütunu bilezik gibi saran, mavi noktalardan oluşmuş ve iki eğri çizgi arasındaki kalem işleri, bütün sütunu kaplayan, kıvrım dal ve yapraklardan oluşturulmuş bitkisel kalem işlerini ikiye bölmektedir. Taşıyıcıların tavanla birleştiği alanlar mavi renkli zemin üstüne beyaz, siyah ve kırmızı renkli noktalarla rumi tepelik biçiminde kalem işleri ile süslüdür (Ek Şekil: 20). Kadınlar mahfilinin mekâna taşıyan orta bölümünde korkulukların alt kısımlarındaki alınlıklarda da mavi noktalarla kalem işleri yapılmıştır.

Harim tavanını taşıyan ahşap taşıyıcılar üstündeki kalem işlerine 2012 restorasyonunda müdahale edilmediği anlaşılmaktadır. Ancak bugün alt kısımlarındaki bezemelerin yıprandığı ve yer yer silinip yok olduğu görülmüştür. Bozulmanın yoğun olduğu bu alanlar temasa açık alanlardır (Ek Şekil: 18-19).

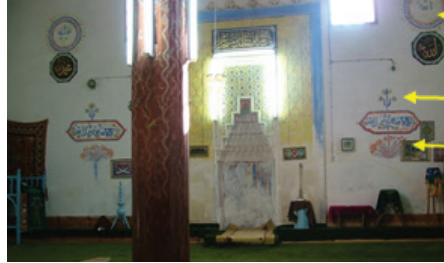
Şekil 21: Güney Duvarı Sıva Üstü  
Kalem İşleri (2012 restorasyonu öncesi)  
(Kaynak: K.V.B.M. Arşivi)

bu kompozisyonlar, arşiv fotoğraflarına göre, önceki haline büyük oranda benzerlik göstermesine rağmen, uygulandıkları alanlar ve boyutlar bakımından farklıdır (Ek Şekil: 21-22, 23-24, 25-26, 28-29, 32-33, 34-35). Güney duvarındaki “Allah” lafzı yazılı madalyon süsleme, pencere açıklığına daha yakın ve büyük boyutta iken 2011-2012 restorasyonunda batıya doğru kaydırılıp daha küçük boyutta yeniden yapılmıştır (Ek Şekil: 21-22).

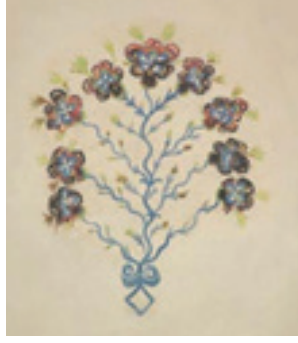
Şekil 30: Batı Duvarı  
Kalem İşi Örneği  
(2012 Restorasyonu Öncesi)  
(Kaynak: K.V.B.M. Arşivi)

Caminin ahşap taşıyıcıları üstündeki kalem işlerine müdahale edilmediği, ancak 2012 yılı restorasyon çalışmalarında diğer tüm kalem işlerinin büyük oranda yenilendiği; kalem işlerinin 2012 öncesi durumlarının korunmadığı, motif ve kompozisyonların 2012 restorasyonundan önceki mevcut kalem işlerine bağlı kalınmadan yeniden çizildiği, kompozisyonların ve motif anatomilerinin değiştiği, bunun sonucu olarak ta 2012 restorasyonundan önceki kalem işlerinden farklı kalem işlerinin ortaya çıktığı anlaşılmıştır. Mevcut kalem işleri restorasyon öncesi fotoğraflarıyla karşılaştırıldığında; kalem işlerinin yerlerinin ve boyutlarının da değiştirildiği, önceki fotoğraflarda belirlenen bazı kalem işi kompozisyonlarının ise hiçbir alanda uygulanmadığı belirlenmiştir (Ek Şekil: 30).

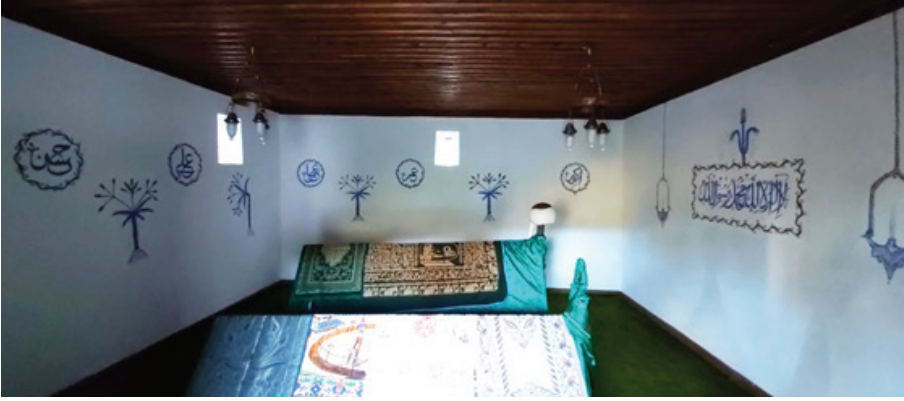
Şekil 40: Türbe Sıva Üstü Kalem İşleri (2012 restorasyonu Sonrası)

Türbe duvarlarındaki 2012 restorasyonu öncesi kalem işlerinin, doğu duvarındaki H. 307 (1889-90 M.) yazısından yola çıkılarak türbe yapısı ile çağdaş olduğu düşünülmektedir. 2012 restorasyonunda kalem işlerinin aynen camide olduğu gibi biçim, renk, kompozisyon açısından değişikliğe uğradığı görülmüştür. Kalem işlerinin duvar yüzeyindeki konumları da değiştirilmiştir.
