# ERZİNCAN'DA OSMANLI DÖNEMİ HAMAMLARI

FUNDA NALDAN\*

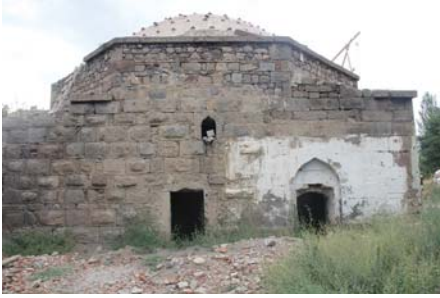
**Foto 3.** Çadırıcı hamamı giriş cephesi.

Soğukluğa yapının doğu cephesinin kuzey ucundan basık kemerli düzgün kesme taş söveli giriş ile ulaşılmaktadır (Foto.3). Ayrıca giriş yüzeysel sivri kemerle kuşatılmıştır. Soğukluk bölümü, 10.10x10.25 cm. boyutlarında kare mekanlı olup tuğladan örülmüş kubbe ile örtülmekte ve ferah bir mekan etkisi yaratmaktadır (Foto.5). Bu bölümde içleri mukarnaslarla doldurulmuş pandantiflerle kubbeye geçiş sağlanmıştır (Foto.6-8). Soğukluğun ortasında havuz olduğu izlerinden anlaşılma ile birlikte günümüze kadar gelememiştir (Foto.7). Soğukluğun güney yönünden sivri kemerli dar bir kapı ile ılıklik bölümüne geçilmektedir.

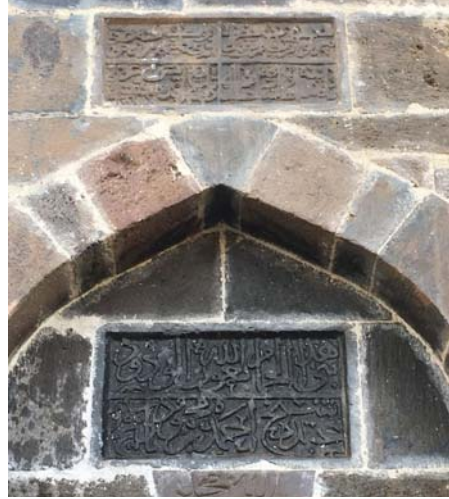
**Foto 4.** Çadırıcı hamamı kitabeleri.

Arapça. boyutlarında 30x50 cm. boyutlarında 2 satırlık inşa kitabesinin okunuşu;

*Buniye Hâze'l - hamam Bi-avnullahi'l-vedûd*<sup>12</sup>

*Abduhu Şeyh Ahmed Bin Mahmud Tarih Sene 955/M.1548-49* (Foto.4) şeklindedir.

İnşa kitabesinin hemen üzerinde bulunan 30x60 cm. boyutlarında 2 satırlık tamir kitabesi;

*Mir Liva-yn Kızılcan Murtaza Bey Hazreti etti bu hamamı tâmir ruhuna hak rahmeti,*

*Ta Medine ehline varınca ıcazet eyledi dedi tarih ide "Cennette Yasin İzzeti"*<sup>13</sup> *sene 1088/M.1677-78* olarak geçmektedir (Foto.4).

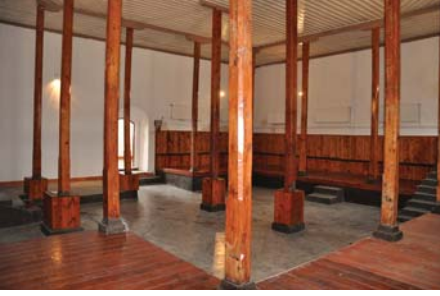
**Foto 9.** Çadırcı hamamı sıcaklık.

Ilıklık bölümünden sıcaklığa yuvarlak kemerli geçişten girilmektedir (Foto.9). Mekan, 10.80 x 10. 80 cm. boyutlarında olup kare planlıdır. Bu bölümün üzeri kubbe ile örtülmüştür. Soğukluk bölümünde olduğu gibi burada da kubbeye mukarnas dolgulu pandantiflerle geçilmiştir. Sıcaklık bölümü merkezi kubbenin etrafına aksiyal olarak yerleştirilen dört eyvan ve köşelerdeki halvet hücrelerinden

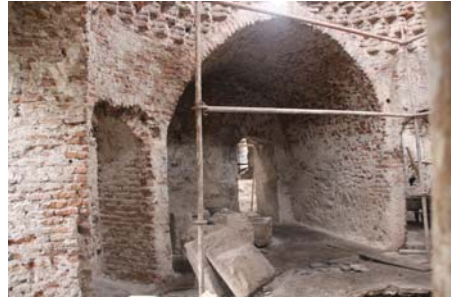
**Foto 12.** İzzet Paşa hamamı soğukluk (Erzincan Kültür ve Turizm Müdürlüğü).

Düz ahşap tavanla örtülü soğukluk kısmı 12.80x13.10 cm. boyutlarında olup geniş ve ferah bir mekândır (Foto.12). Ilık ve sıcaklık kısımları soğukluk bölümünün çatı seviyesinden daha alçakta kalmıştır. Soğukluk esasen hamamın genel kütesine hakimdir. Soğukluğun kuzeybatısına yerleştirilen basık kemerli 1.00x1.50 cm. boyutlarındaki kapı açıklığı düzgün kesme taş sövelidir. Girişi dikdörtgen bir çerçeve içine alan profilli bordür kapıyı çevrelemiştir. Ahşap çatı ile örtülü soğukluk 60x60 cm. boyutlarında 14 ahşap ayak tarafından desteklenmektedir. Orta, güney ve batı yönde bulunan ahşap direkler, kare biçimli ahşap kaidelere oturmaktadır. Soğukluğun dört yanında 2, 5 cm. genişliğinde soyunma sekileri bulunmaktadır. Soğukluğun kuzey ve batı cephelerine askeriye tarafından yapılan müdahalelerle açılan kapılar bulunmaktadır. Bu kapıların kuruldan alınan bilgilere göre hamamın kuzey ve batısındaki ek binalara geçişi sağladığı anlaşılmaktadır. Ancak bu kapıların açıldığı ek binalar sonradan kaldırılınca kapılarda duvarla örülerek kapatılmıştır. Bu bölümün duvarları çimento harç ile sıvandığından özgünlüğü zedelenmiştir.

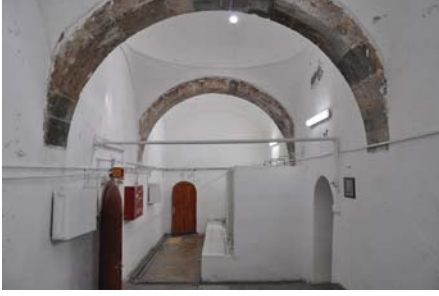
**Foto 13.** İzzet Paşa hamamı ılıklik  
(Erzincan Kültür ve Turizm Müdürlüğü).

Güney duvarı ortasında 1.00 cm. genişliğindeki kapıdan 3.70x12.80 cm. boyutlarındaki ılıklık kısmına girilmektedir. ılıklığın doğusunda kapı ile açılan tuvalet bölümü yer almaktadır. Mekân, kuzey-yönde atılan kemerlerle üç bölüme ayrılmış olup pandantiflerle geçiş sağlayan üç kubbe ile örtülüdür (Foto.13).

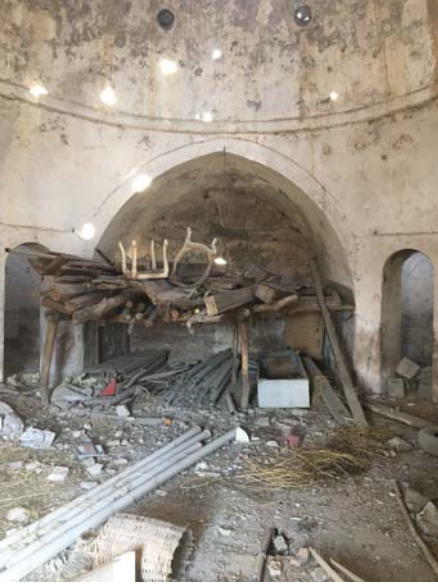
**Foto 19.** Nafiz Paşa hamamı sıcaklık.

Ilıklık bölümünden 70 cm. genişliğinde derin bir koridorla sıcaklık bölümüne geçilmektedir (Foto.20). Bu mekan 10x10 m. boyutlarında kare planlı olup üzeri kubbe ile örtülmüştür (Foto.19). Sıcaklık her ekseninde birbirine simetrik olarak

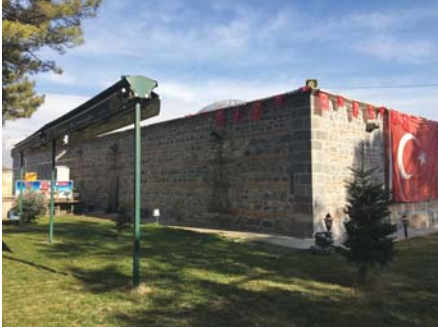
**Foto 23.** Taşçı hamamı batı cephe.

Mekanın güneyindeki halvet hücresinden sonradan açılan kapı ile su deposuna geçilmektedir. Su deposu, doğu-batı doğrultusunda yapının güneyinde 3.50x13.70 cm. boyutlarında dikdörtgen planlı beşik tonoz ile örtülmüştür. Tonozda açılan ışık gözleri ile mekan aydınlatılmıştır. Su deposunun altında ocak ağzının açıldığı, külhan bölümü bulunmaktadır. Ancak bu bölüm toprakla kapandığı için sadece duvardaki kemerli açıklığının bir bölümü görülmektedir (Foto.23).

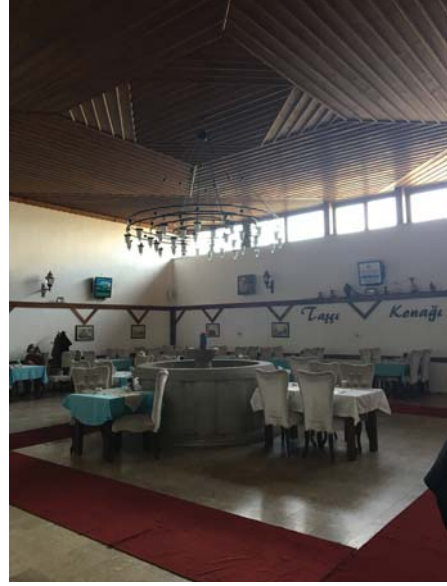
**Foto 24.** Taşçı hamamı soğukluk.

Düz ahşap tavan ile örtülü soğukluk 12.50x13.70 cm. boyutlarında olup kareye yakın bir mekandır (Foto.24). Genel olarak hamamın diğer bölümlerine daha hakim durumdadır. Bu bölüm onarımlarla tamamen yenilenmiştir. Olması gereken soyunma sekileri kaldırılmış, ortada sonradan yapılan havuz yer almaktadır. Özgün halinde de havuz olması yüksek bir ihtimaldir. İç mekan zemin ve duvarlar belli seviyeye kadar mermer ile kaplanmıştır. Duvarlar ve örtü sistemleri de beyaz boya ile boyanmıştır. Buranın güneyinde 1.00 x1.20 cm. boyutlarındaki dar ve derin basık kemerli kapıdan ılıkliğe geçilmektedir (Foto.25). Bu mekanın kuzey ve güney taraflarına son onarımda tuvaletler yapılmıştır. Mekanın orijinalinde İzzet Paşa hamamında da olduğu gibi tuvalet kapıları üzerindeki kemer izlerinden iki kemerle üç bölüme ayrıldığı anlaşılmaktadır. 3.50x13.70 cm. boyutlarındaki dikdörtgen planlı ılıklik üç kubbe ile örtülüdür. Kubbelere tromplarla geçiş sağlanmıştır. Kubbelere açılan ortada yıldız şeklinde ve kenarlardaki ışık gözleri ile ılıklik aydınlatılmıştır.

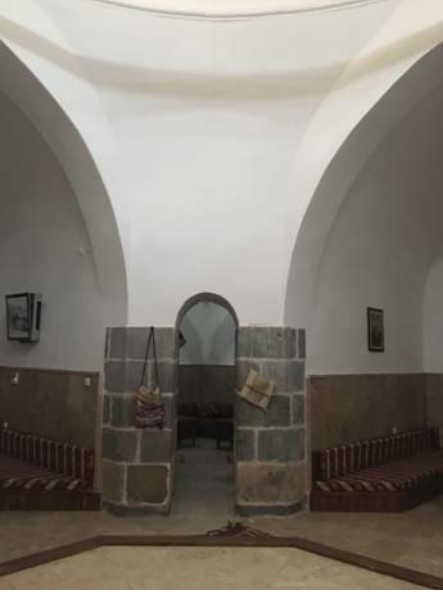
**Foto 27.** Taşçı hamamı.

dar ve derin tutulmuştur (Foto.27). Bu hücreleri örten kubbelerle tromplarla geçiş sağlanmış olup kubbeler küçük ve basıktır. Batı yöndeki eyvandan açılan açıklık ile su deposu irtibatlandırılmıştır. Sıcaklık bölümünün ortasına sekizgen göbek taşı yerleştirilmiştir.
