EĞİRDİR KALESİ ÜZERİNE BAZI GÖZLEMLER-I

Z.Kenan BİLİCİ*

Some Observations on Eğirdir Castle

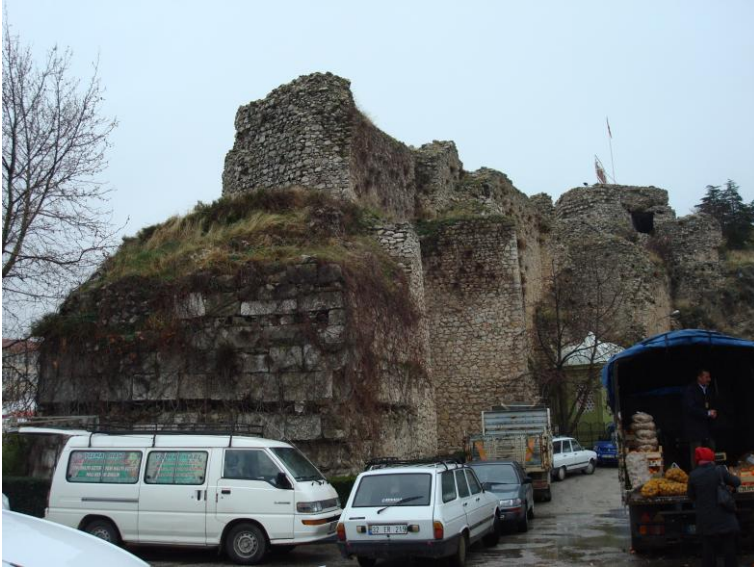
Foto.2- Eğirdir Kalesi. Güney köşesindeki poligon burç.

Bugün, *Hükümet Meydanı*'na bakan fasatın güney ucunda ve alt kotta, vaktiyle kesmetaş kaplamalı ve kârgir bir kütle olarak inşa edildiği anlaşılan poligonal burç (ya da *köşe kulesi*) kalıntısından başlamak üzere, topoğrafyanın eğim çizgileri boyunca kaya formasyonlarını takiben yükselerek kuzey yönüne doğru uzanan *sur çizgisinin*, sonradan birçok müdahalelerden geçmiş olmakla birlikte, ilk inşaat aşamasına ait özgün konum ve yapı malzemesini büyük ölçüde koruduğu söylenebilir²⁴.

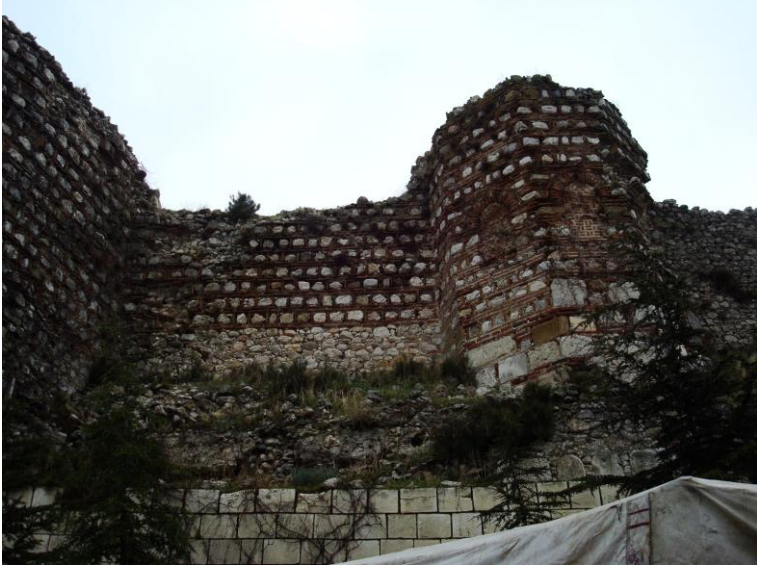
Foto.3- Eğirdir Kalesi. Beşgen planlı burç.

Bu bağlamda, şimdiki kent merkezinde ve etrafını Hükümet Konağı, Belediye Başkanlığı ve okul gibi kamu binalarının kuşattığı, ayrıca kent pazarının da kurulduğu *Hükümet Meydanı* denilen geniş alanın doğu kanadında, eski kenti vaktiyle batı yönünden tahkim eden ve geçmişi muhakkak ki Bizans çağına kadar inen Ortaçağ kalesinden günümüze ulaşabilmiş bazı kalıntılar yer almaktadır (**Foto.1**). Şimdiki halde, meydana bakan fasatının güney ucunda, zamanla bir hayli tahrip olmakla birlikte, vaktiyle kesmetaş kaplamalı ve kârgir bir kütle olarak inşa edildiği anlaşılan¹⁶ poligonal bir burç kalıntısından (**Foto.2**) başlamak üzere, topoğrafyanın eğim çizgileri boyunca yükselerek kuzey yönüne doğru moloz taş örgülü bir duvar halinde uzanan sur çizgisi üzerinde, dışa taşkın olarak inşa edilmiş biri beşgen planlı¹⁷ (**Foto.3**), diğeri ise nisbeten

¹⁷ Sözkonusu burcun içi sonradan toprakla doldurulduğu gibi, üç cephesindeki tuğladan sivri kemerli pencereleri de içleri tuğlaların farklı istiflenmeleriyle çeşitli geometrik şekiller

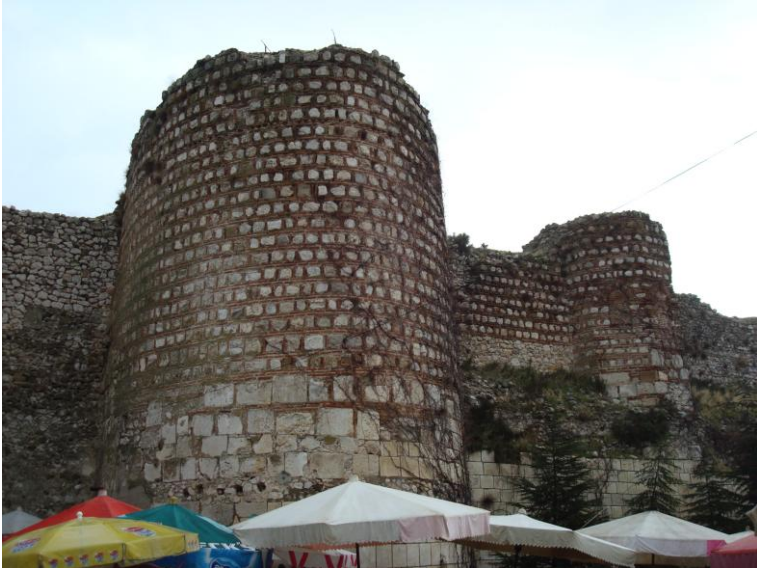
Foto.4- Eğirdir Kalesi. Silindirik Burç.

daha büyük ölçekli silindirik (**Foto.4**) iki burç yer almaktadır; sözkonusu burçların belli bir yüksekliğe kadarki alt bölümleri, araları yer yer tuğla derzli düzensiz kesmetaş bloklarla örülmüş olup¹⁸, her iki burç ile burçların arasındaki duvarda, yatay olarak uzanan iki ya da üçer sıralık tuğla derzler arasına her sırada birer atlamalı olarak yerleştirilmiş kabayonu taşlardan oluşan almaşık duvar tekniği kullanıldığı gibi, taşların çevresi de düşey olarak yerleştirilmiş birer tuğla ile kasetlenmiştir¹⁹ (**Foto.5**).

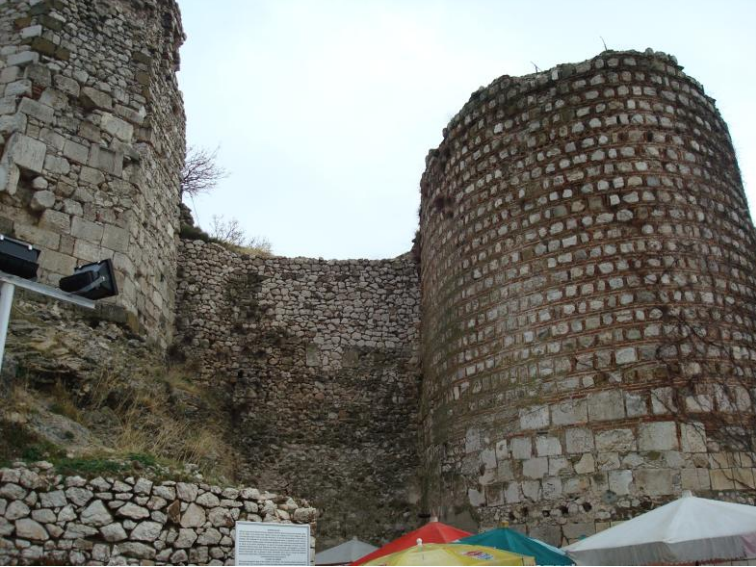
Foto.6- Eğirdir Kalesi. Moloztaş örgülü muhdes duvar.

Surun, silindirik burcun kuzey yüzüne açılmış ve aynı zamanda bugün *Kale Mahallesi*'ne geçişi sağlayan kapının da bulunduğu kuzey kanadındaki devamı, moloztaş örgülü bir duvar halindedir ve üst bölümleri zamanla bir hayli elden geçirilerek özgün karakterini büyük ölçüde kaybetmiştir (**Foto.6**).

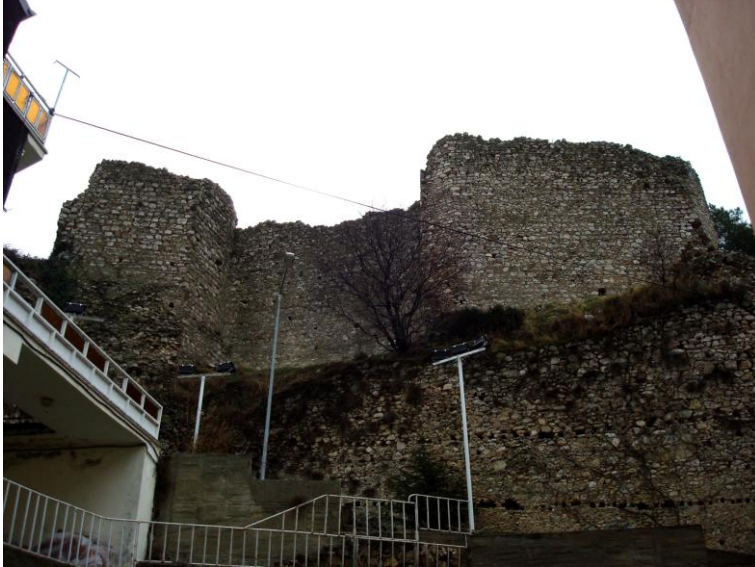
Foto.8- Eğirdir Kalesi. Kuzey yönünde uzanan sur duvarı ve burçlar.

Surun, kayalık topoğrafyayı takiben kuzey yönünde devam ettiği ve ardından kuzey-doğuya dönüp uzandığı anlaşılmaktadır. Ne var ki, surun nihayetlendiği noktada, kayalık topoğrafyanın güney ucundaki burç ile topoğrafyanın üst kesimindeki yapı kalıntıları arasında uzanan sur duvarı büyük ölçüde ortadan kalkmış olup izlenememektedir. Buna karşılık, üst kesimdeki sur, berkitme duvarlarıyla birlikte günümüze ulaşabilmiştir (**Foto.8**).

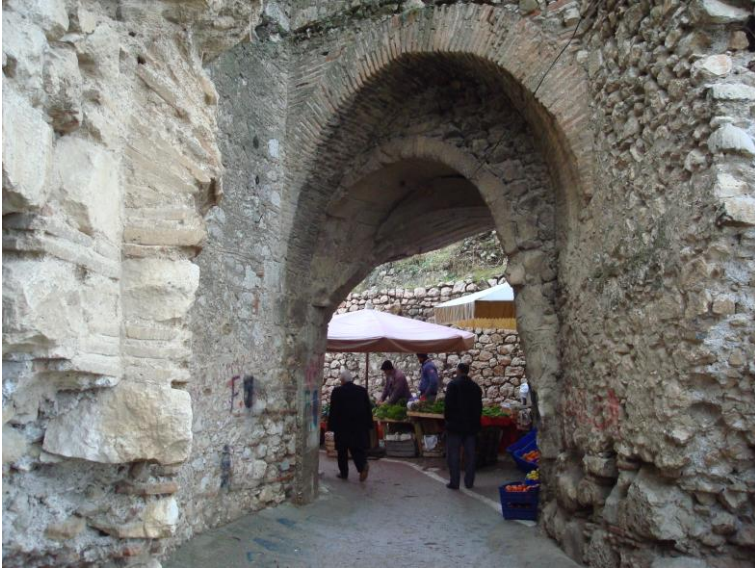
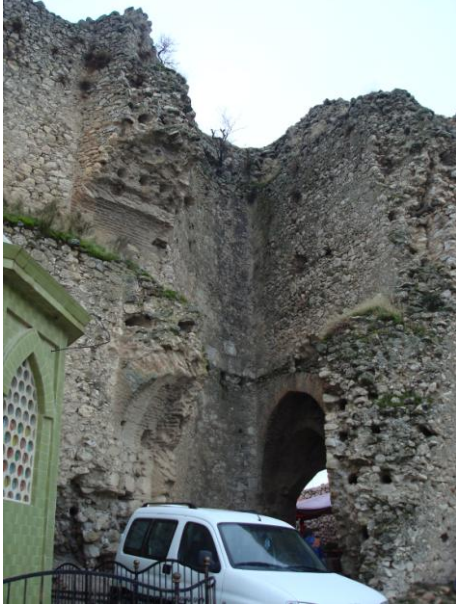
Foto.10- Eğirdir Kalesi'nin şimdiki kapısı.

Foto.11- Eğirdir Kalesi'nin şimdiki kapısı ve yıkılmış asma katlar.

Bugün, Hükümet Meydanı ile eski kenti irtibatlandırılan kapının bulunduğu kesim, kalenin, fizikî müdahaleler sonucu belki de en çok değişikliğe uğrayan bölümüdür (**Foto.10-11**). Tuğla örgülü sivri kemerli bir açıklıktan ibaret olan kapının gerisinde, sur duvarı üzerinde altlı üstlü olarak birer kalıntı halinde izlenebilen tuğla kemerler, anılan kesimdeki özgün plan düzenlemesinin zamanla ortadan kalkmış bulunduğunu açıkça ortaya koymaktadır²². Öyle anlaşılıyor ki, bu sırada, ahşap döşemeli olduğu duvardaki giriş yuvalarından belli olan asma katlar da tümüyle yokolmuştur.

Hükümet Meydanı ile eski kenti ve *Kale Mahallesi*'ni irtibatlandıran kapının bulunduğu kesim, kalenin, belki de fizikî müdahalelerle en çok değişikliğe uğrayan bölümüdür. Günümüzde, tuğla örgülü sivri kemerli bir açıklıktan ibaret olan kapının gerisinde, sur duvarı üzerinde altlı üstlü olarak birer kalıntı halinde izlenebilen ve Türk çağında ilâve olduğu anlaşılan tuğla kemerler, anılan kesimdeki özgün plan düzenlemesinin zamanla bozulmuş olduğunu ve fevkânî asma katlardan oluşan galerilerin de bu dönemde ilâve olduğunu açıklamaktadır⁴³. Mevcut kalıntılara bakılırsa, silindirik burcun içine yapılan yeni konstrüksiyon dolayısıyla, bu konstrüksiyonu taşımak üzere, altta, silindirik burcun iç yüzündeki duvara, tuğladan sivri kemer gözü halinde taşıyıcı bir strüktürel eleman da açılmıştır. Ne var ki, ahşap döşemeli olduğu anlaşılan asma katlar zamanla tümüyle ortadan kalkmış ve geriye vaktiyle duvarlara oturan kiriş izleri kalabilmiştir. Bu kesimdeki kalıntıların durumu, sözkonusu asma katların, tuğla kemerli kapılar vasıtasıyla sura içten bitişik ve güney yönüne uzanan bir dizi galeriyle bağlantılı olduğunu düşündürmekteyse de, bu kesimdeki tahribat dolayısıyla, özgün mimari tasarımını anlayabilme imkânı kalmamıştır.

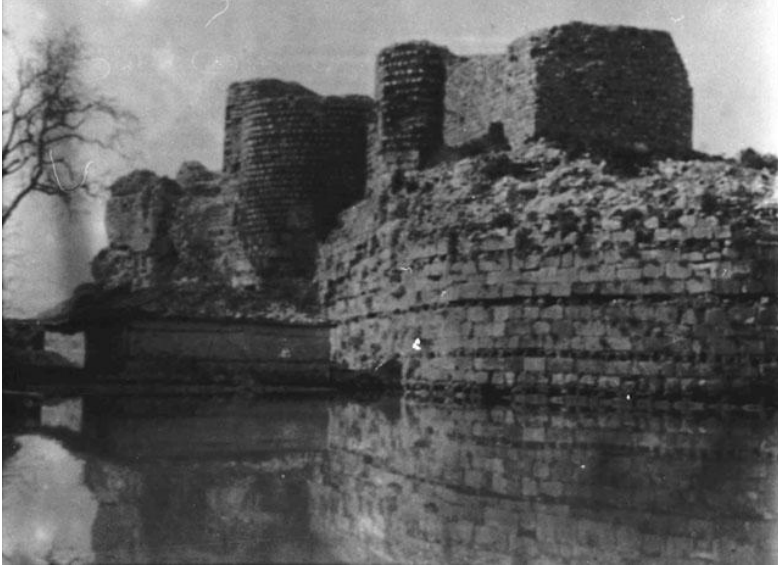
Foto. 15- Eğirdir Kalesi. 20. Yüzyılın başlarında (G. Bell'den).

G.Bell tarafından 20.yüzyılın başlarında çekilmiş bir fotoğrafa bakılırsa (**Foto.15**), bir su kanalı yoluyla anakara tarafından yalıtılmış ve bu haliyle bir adadan ibaret olduğu anlaşılan eski yerleşmenin şimdiki kent merkezine bakan ana cephesi, bu kesimdeki kayalık formasyonlardan da azami ölçüde yararlanılmak suretiyle, temelleri gölün içine kadar inen kesmetaş kaplamalı ve aralarında ahşap hatılların da kullanıldığı bir tahkimat üzerinde yükselmekteydi.

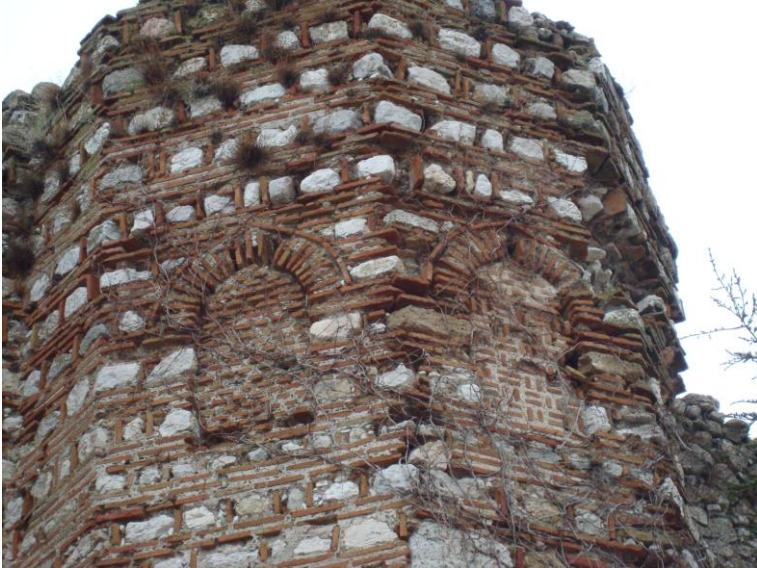
Foto. 16- Eğirdir Kalesi. Beşgen planlı burç üzerindeki sonradan kapatılmış pencereler

²⁵ Hiç şüphe yok ki, ilk inşaatında, sur çizgisi üzerinde seğirdimler vasıtasıyla dolaşılıyor; hattâ, beşgen planlı burç üzerinde yer alan pencerelere bakılırsa (**Foto.16**), anılan burcun içi de kullanılıyordu. Sonradan, sur çizgisinin gerisine yapılan dolgu dolayısıyla, burç işlevini kaybettiği gibi, eski seyirdimlerin bir bölümü de ortadan kaldırılmıştır. Bu bağlamda, Bizans çağında, kalenin dendanlarla (*barbata*) çevrili olduğuna şüphe yoktur. Ne var ki, bu tür elemanlar zamanla ortadan kalkmıştır.

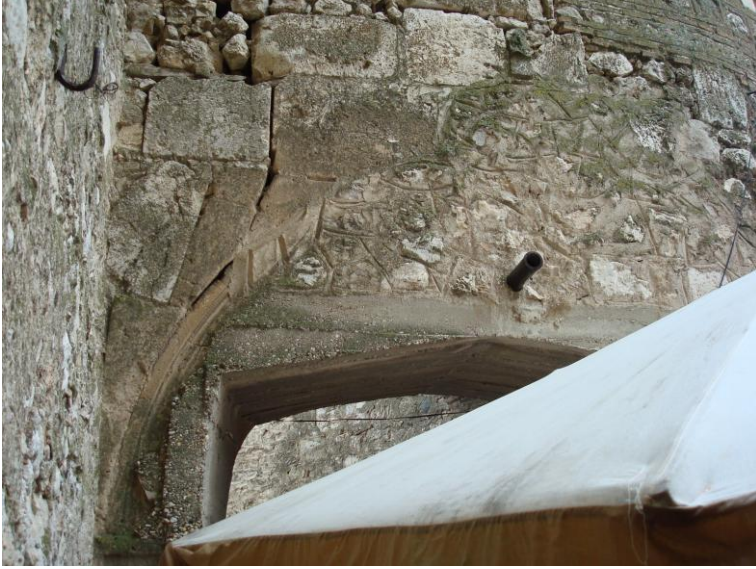
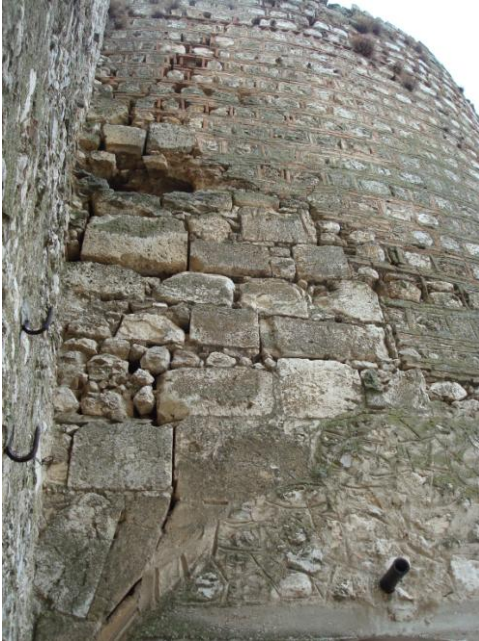
Foto. 17- Eğirdir Kalesi. Bugünkü kale kapısındaki muhdes müdahale.

Foto. 18- Eğirdir Kalesi.
Bugünkü kale kapısındaki
muhdes müdahale.

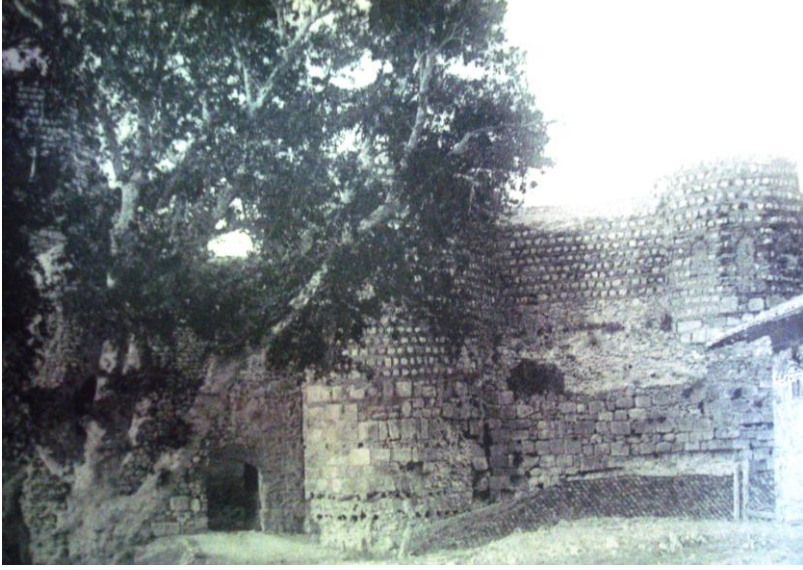
Foto. 19- Eğirdir Kalesi. 19. Yüzyıl sonlarında kale kapısı (F. Sarre'den)

³⁸ F.Sarre'nin çektiği fotoğraftan da anlaşılıyor ki (**Foto.19**), Arundell'in sözünü ettiği iki ayrı kapı, bütünüyle Bizans çağı kalesinin özgün kapı düzenlemesi olarak kabul edilemez; nitekim fotoğrafta görülen basık kemerli kapı açıklığının yapı malzemesi farklı olduğu gibi, kapının yer

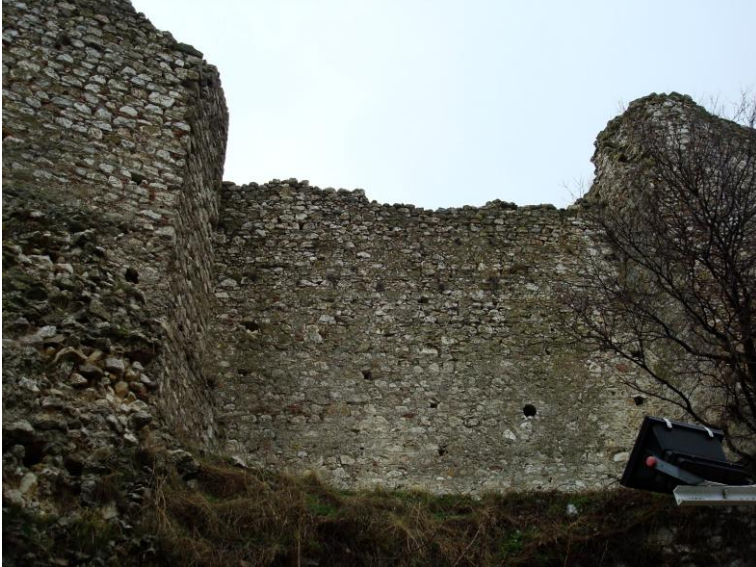
Foto. 20- Eğirdir Kalesi. Kalenin üst kesimindeki sur duvarı.

Kalenin üst kesiminde, bir bölümü ayakta kalmış ve kuzey yönüne doğru uzandığı anlaşılan sur duvarlarının (**Foto.20**) yapı malzemesindeki farklılık, bu kesimdeki sur çizgisinin Türk çağında inşa edildiğini ortaya koymaktadır. Hakkında hiçbir kanıt bulunmadığı halde, geçmişte, kalenin kuzey kanadını oluşturan Bizans çağı sur çizgisinin, muhtemelen şimdiki *Hükümet Meydanı*'na bakan fasatta olduğu gibi taş-

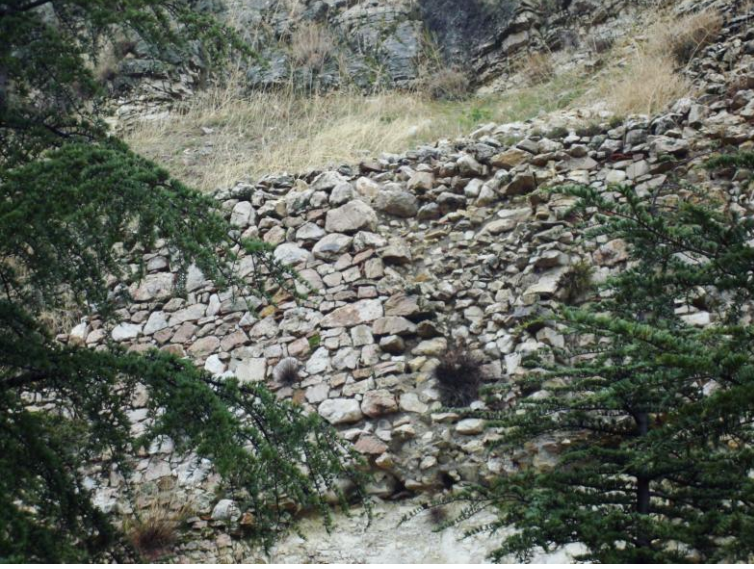
Foto. 21- Eğirdir Kalesi. Kalenin üst kesiminde ve güney-doğu yönündeki teraslar üzerinde mevcut sur kalıntıları.

Benzer bir gözlem, kayalık arazinin güney-doğu yönüne bakan terasları üzerindeki niteliği belli olmayan moloztaş örgülü kimi *in-situ* kârgir duvar kalıntıları (Foto.21) için de yapılabilir. Zamanla büyük ölçüde ortadan kalkmış olmakla birlikte, mevcut kalıntıların durumu, kentin bu kesimindeki kayalık yükseltinin, dıştan bir surla çevrili olduğunu gösterdiği gibi, içten de, ikinci bir sur duvarıyla tahkim edilmiş olduğunu açıklamaktadır. Kent savunmasının en hassas bölümünü oluşturduğu anlaşılan bu kesimin, kent kapısına olan yakınlığı ve dış surla içten eklenmiş konumu dolayısıyla, muhtemelen Selçuklu çağında teşekkül etmiş ve geç ortaçağ boyunca da varlığını koruyan kenti savunmakla görevli askerî garnizonun konuşlandığı bir işlev görmüş olması muhtemeldir. Bu bağlamda, surun, kayalık topoğrafyanın üst bölümünde nihayetlenen ve hâlâ izlenebilen son parçasının, şimdiki kayalık araziye güney-doğu kenarı boyunca çepeçevre kuşatarak⁴⁰ etrafı surlarla çevrili küçük bir *İçkale* (*Ehmedek*) oluşturduğu söylenebilir. Günümüzde kullanılan yol güzergâhına bakılırsa, hiç kuşku yok ki, buraya, şimdi olduğu gibi, geçmişte de, kuzey-doğu yönündeki bir rampadan çıkılarak ulaşılabilmekteydi⁴¹. Arundell'in, buraya çıkarak manzarayı seyrettiği halde, anılan yerde hiçbir yapıdan bahsetmemesi, kalenin üst kesiminde geçmişte var olduğu belli olan ve bugün hâlâ kalıntıları görülebilen kimi yapıların daha 19.yüzyılın ilk yarısında büyük ölçüde ortadan kalkmış olduğu şeklinde yorumlanabilir.

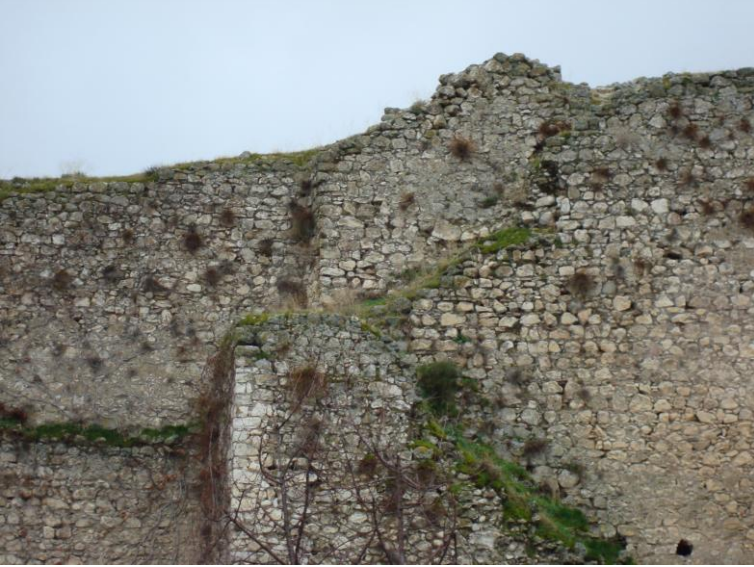
Foto. 22- Eğirdir Kalesi. Sur duvarının doğu yüzündeki merdivenler.

duvarı üzerinde yeni bir ulaşım ağını gerekli kılmış olmalıdır ki, şimdi kısmen görülebilen merdivenler de muhtemelen bu sırada eklenmiştir⁴² (**Foto.22**).

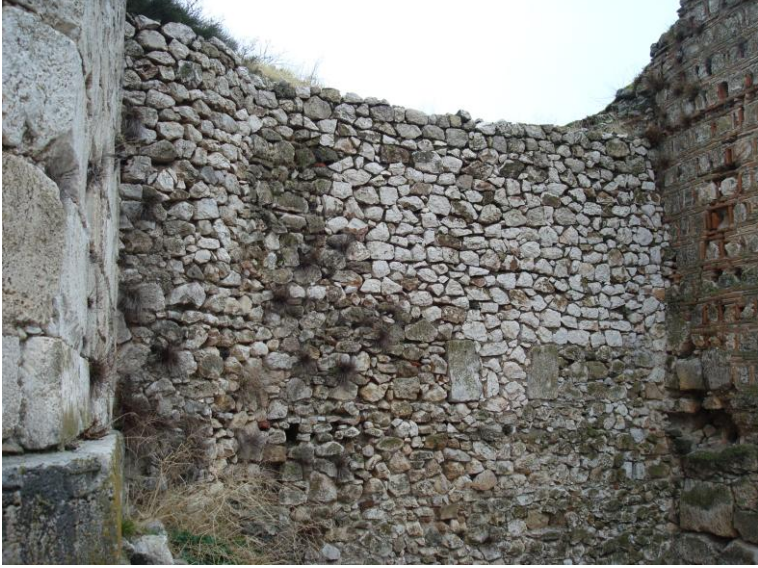
Foto. 23- Eğirdir Kalesi. Sur duvarının doğu yüzündeki muhdes duvar.

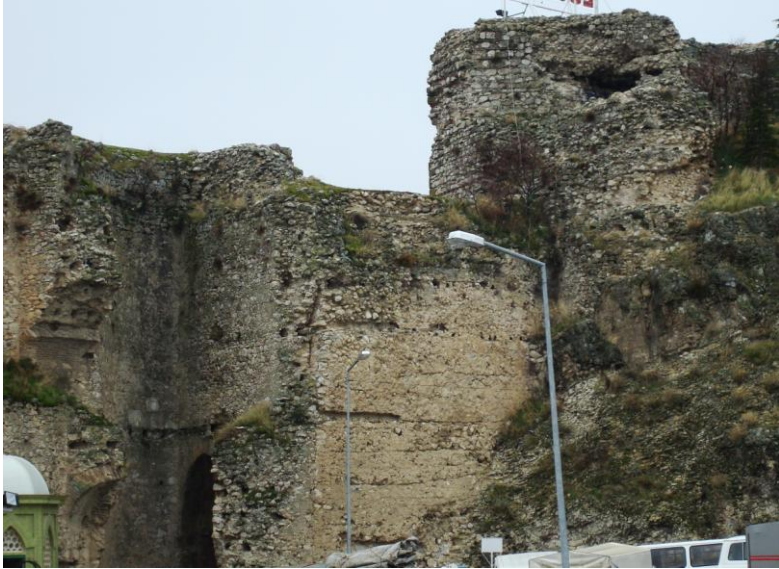
Foto. 24- Eğirdir Kalesi. Sur duvarının doğu yüzünde kapatılan eski kapının yerine inşa edilen muhdes duvar.
