ÜRETİMDE ERGONOMİ ÇALIŞMALARINI İLE VERİMLİLİĞİN ARTIRILMASI

Dönmez Debriyaj Sanayi Ticaret Anonim Şirketi, Üretim Bölümü, İzmir, Türkiye

ERGONOMICS WORK AFTER INCREASING EFFICIENCY IN PRODUCTION

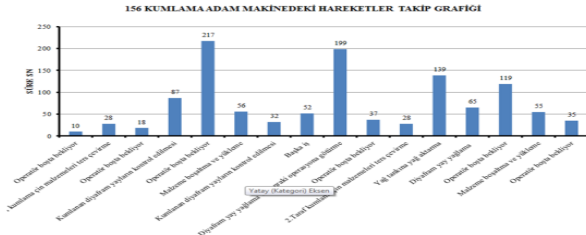
Şekil 5. Adam makine ilişkisi hareket analiz grafiği

Çevrim süresi uzun olan bir operasyon için hazırlanmış adam makine ilişkisi hareket analizi grafiğini Şekil 5 de görmekteyiz.

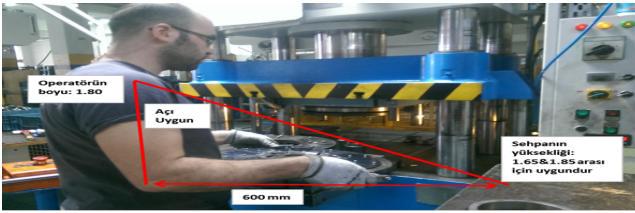
Şekil 7. Antropometrik analiz örneği

Şekil 7 de iş masası operatörün boyuna uygundur. Masanın mesafesi de operatörün fazladan hareket yapmasına gerek kalmayacak şekilde kol boyuna uygun olarak ayarlanmıştır.

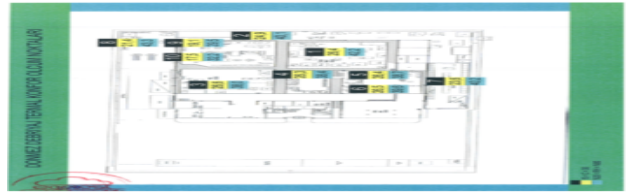
Şekil 10. Ölçüm Yapılan Alanlar

Çalışma yaşamının kalitesinin iyileştirilmesi amacıyla; iş yerinde tedbir alınması gereken noktalar varsa belirlenmesi için iş yeri konfor ölçümleri yapılmıştır (Aydınlatma, gürültü, sıcaklık). Şekil 9 da iş yeri konfor ölçüm belgesini görmekteyiz.

Şekil 10 da ölçüm yapılan alanları görmekteyiz.

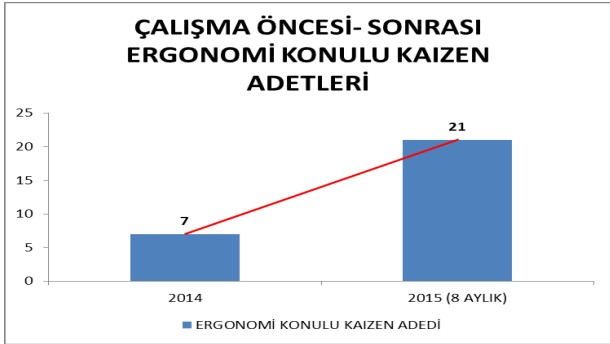
Şekil 23. Ergonomi Konulu Kaizen Çalışmaları Adetsel Grafiği

Ergonomi konulu kaizen adedi 2014 yılında sadece 7 iken, çalışma sonrasında bu sayı artış göstererek 2015 yılında (8 aylık dönemde) 21 e yükselmiştir. Şekil 23 de ergonomi konulu kaizen adetlerini görmekteyiz.

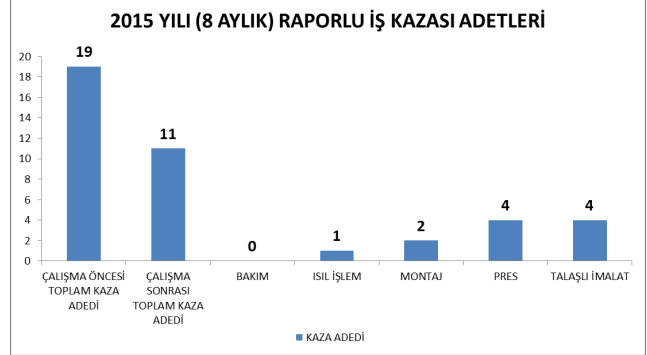
Şekil 25. İş kazası adetsel takip grafiği

Çalışma yaşamının kalitesinin artırılmasıyla iş kazası sayıları da azalmıştır. Şekil 25 de devamsızlık oranları grafiğini görmekteyiz.

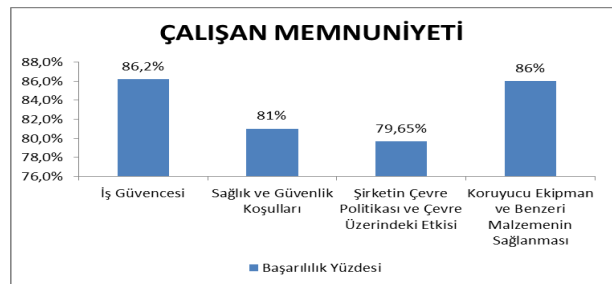
Şekil 26. Çalışan Memnuniyeti Grafiği

Şekil 26 da çalışan memnuniyeti grafiğini görmekteyiz.

İyileştirme faaliyetleri sonrasında tarafından çalışan memnuniyeti anketi yapılarak, çalışan memnuniyetinin arttığı görülmüştür. Tablo 4 de memnuniyet anketi sonuçları bulunmaktadır.
