Seralarda Isı Kaybına Neden Olan Yapısal Sorunların Termal Kamera ile Belirlenmesi

Ali ÇAYLI¹, Adil AKYÜZ², A. Nafi BAYTORUN³, Sait ÜSTÜN², Sedat BOYACI⁴

Determination of Structural Problems Causing Heat Loss with the Thermal Camera in Greenhouses

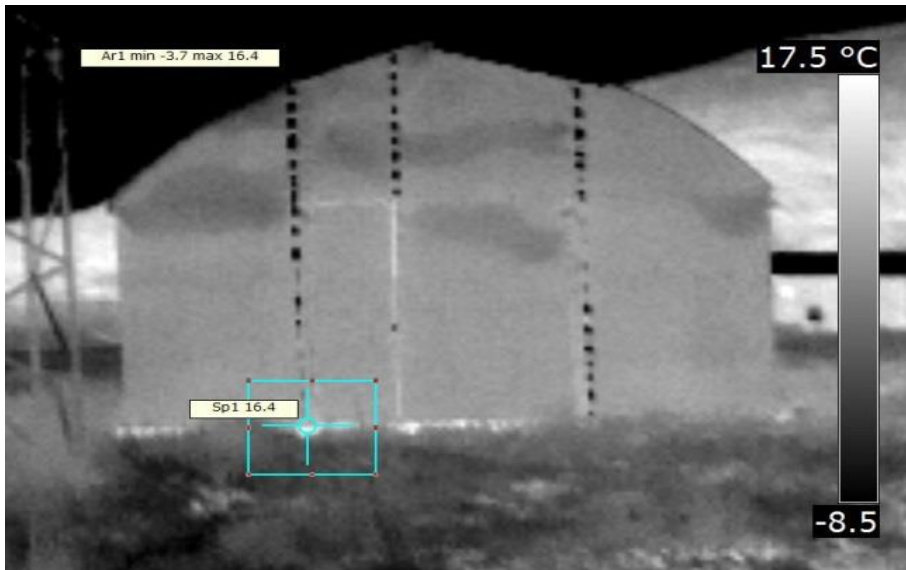
Şekil 2. Sera termal görüntüsü (siyah-beyaz)

dönüştürülebilmektedir. Şekil 2'de siyah-beyaz verilen resim incelendiğinde ise aynı şekilde ısı sızma noktaları görülmektedir. Grileştirilen resimde (Şekil 2) açık renkler yüksek sıcaklıkları, koyu renkler ise düşük sıcaklıkları göstermektedir. Bu sayede gri tonlamalı resimler üzerinden de ısı kayıplarının gerçekleştiği yerlerin belirlenmesi olasıdır.

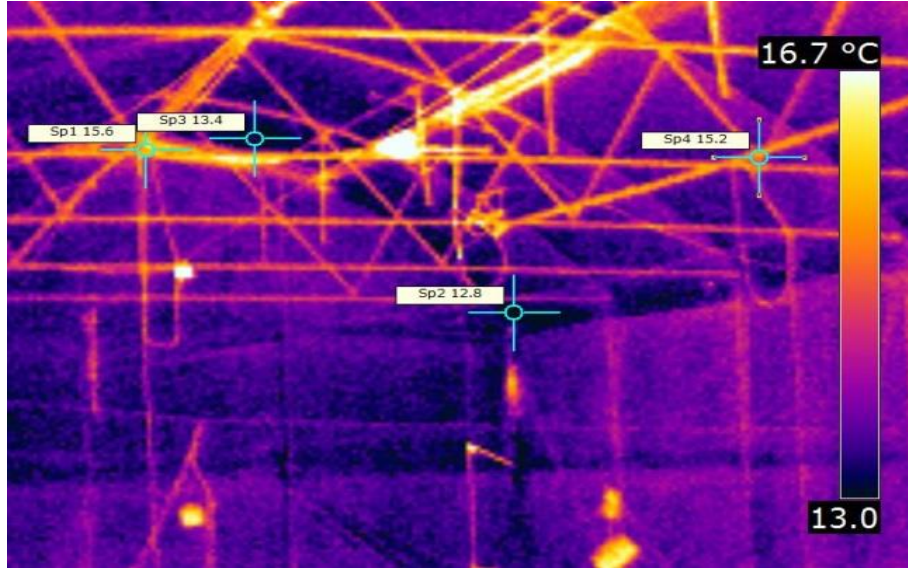
Şekil 9. Sera çatı konstrüksiyonu üzerinde ısı dağılımı

Seralarda ısı kaybının bir kaynağı da sera yapı elemanları ve bunların neden olduğu istenmeyen açıklıklardır. Şekil 9'da çelik sera yapı elemanları

üzerinde özellikle çatı bölgesinde sıcaklıkların yüksek olduğu görülmektedir (Şekil 9).

Analiz yazılımıyla yapı elemanları üzerinde maksimum sıcaklığın, çatıdan havalandırılmalı serada, çatı havalandırma kapakları kenarında bulunan çelik profiller üzerinde olduğu belirlenmiştir. Havalandırma kapağının tam olarak kapatılmasına karşın çelik profillerin arasında yine de açıklık kaldığı ve bu açıklıklardan dışarı doğru akan ısının bu noktadaki çelik profillerin ısınmasına neden olduğu görülmektedir. Sera iç ortamından daha yüksek sıcaklığa ulaşan bu yapı elemanları üzerinde depolanan ısı, kondüksiyon yoluyla seradan ısı kaybı oluşturmaktadır.

Serada ısıtma yapıldığında, sera konstrüksiyonu üzerinde de ısı depolandığı termal görüntülerden anlaşılmaktadır. Depolanan bu ısının örtü malzemesi ile temas eden noktalardan konduksiyon yoluyla ısı kaybı olduğu görülmektedir. Sera yapı elemanlarının mümkün olan en küçük boyutlarda projelenmesi ve sera örtü malzemesi ile temas eden noktalarının azaltılması veya yalıtılmasıyla ısı kaybı azaltılabilir.

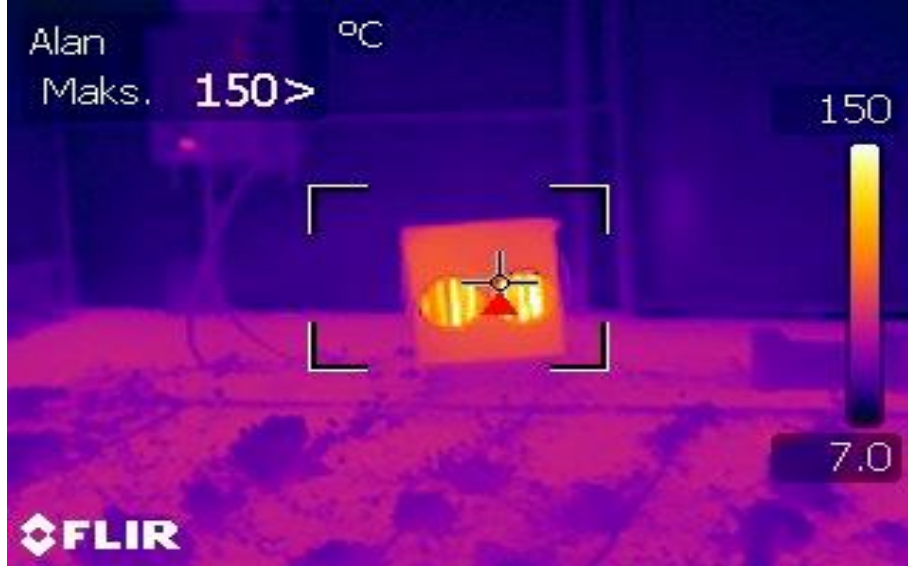
Şekil 10. Sıcak hava üfleme ısıtıcı termal görüntüsü

Seradaki hava üfleme ısıtıcının çalışır durumdaki termal görüntüsü Şekil 10'da verilmiştir. Buna göre termal ısıtıcının rezistanslarındaki sıcaklığın 153 °C olduğu, 2 mm çelik sacdan imal edilen dış kasa sıcaklığın ise 48 °C olduğu analiz yazılımıyla belirlenmiştir. Çekim mesafesi 4 m olan bu termal görüntüde, yerden 60 cm yüksekte bulunan hava çıkış açıklıklarının üfleme mesafesi içerisinde toprak sıcaklığında herhangi bir farklılık görülmemiştir.
