EDİRNE YENİ SARAY KAZISI (SARAY- I CEDÎD- İ ÂMİRE) 2011 YILI ÇALIŞMALARI

Restorations, Excavations and Researches Carried out in Edirne Imperial Palace in 2011

Edirne Yeni Saray Kazısı (Saray- ı Cedîd- i Âmire) 2011 Yılı Çalışmaları

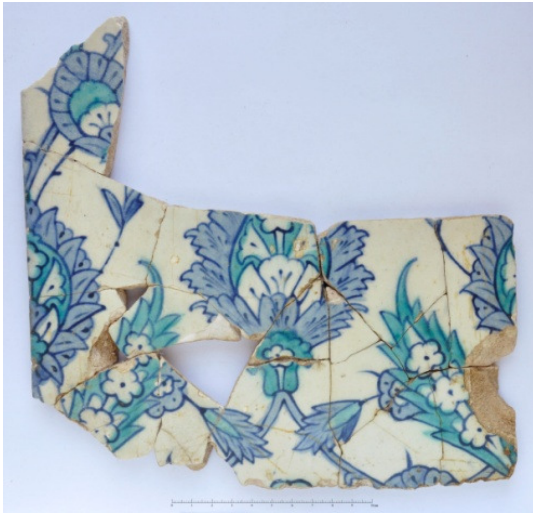
EYSK, Hatayi grubu ve yarı stilize motiflerle oluşturulan ½ simetrik desen

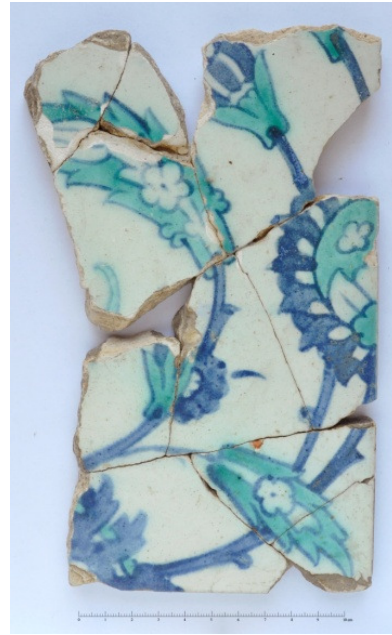
EYSK, Hatayi grubu motiflerle oluşturulan ulama desen

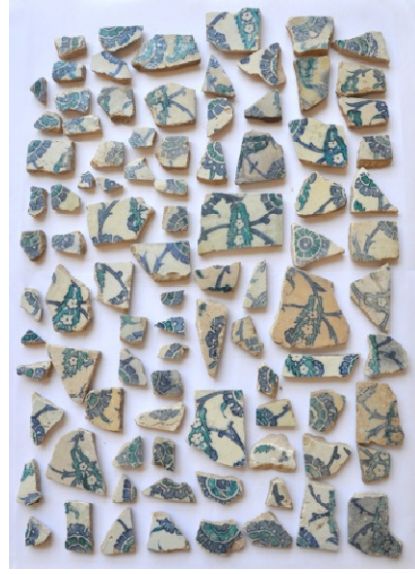
EYSK, Hatayi grubu motiflerle oluşturulan desen (penç ve yapraktan oluşanlar)

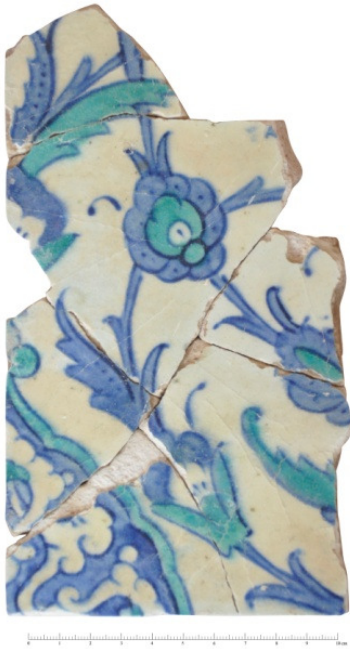
EYSK, Hatayi grubu motiflerle oluşturulan desen (penç ve yapraktan oluşanlar)

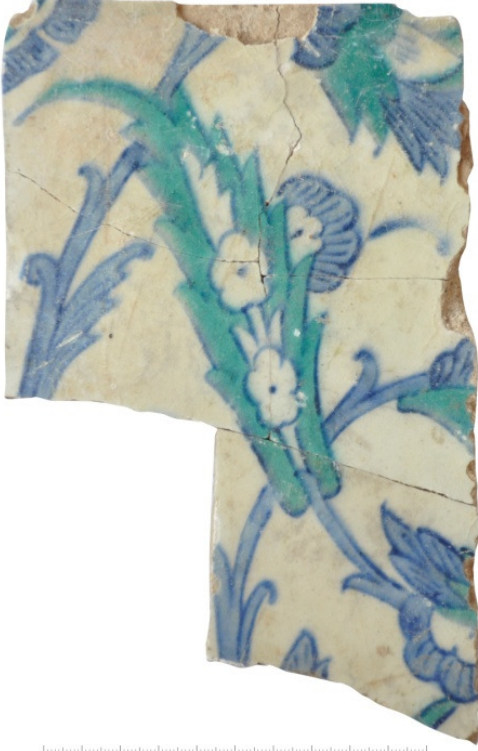
EYSK, Hatayi grubu motiflerle oluşturulan desen

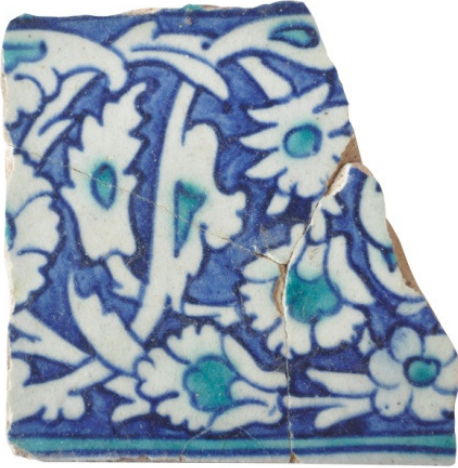
EYSK, Zemini boyalı bordür deseni

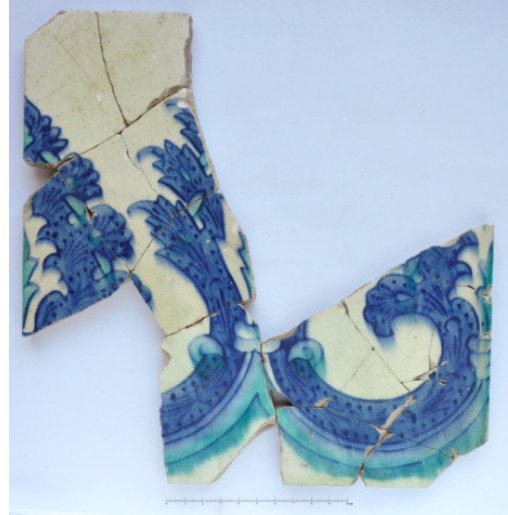
EYSK, Palmet ve lotus fistosu

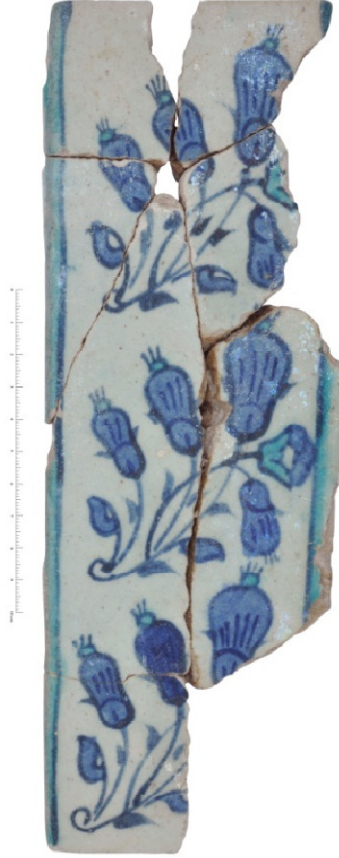
EYSK, Yarı stilize motiflerle oluşturulan desen

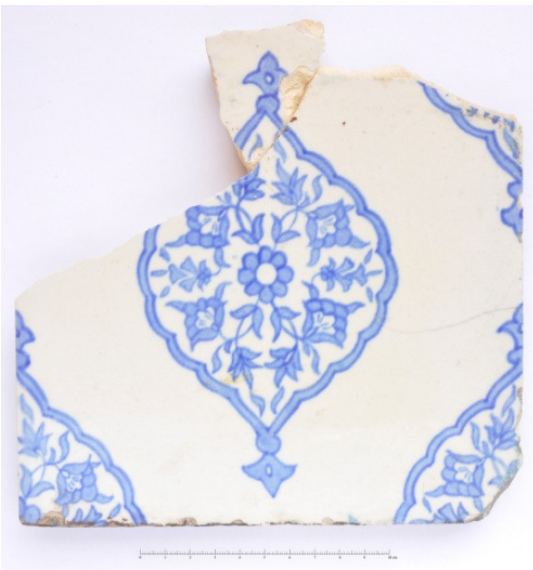
EYSK, Şemse şeklinde paftalanmış desen

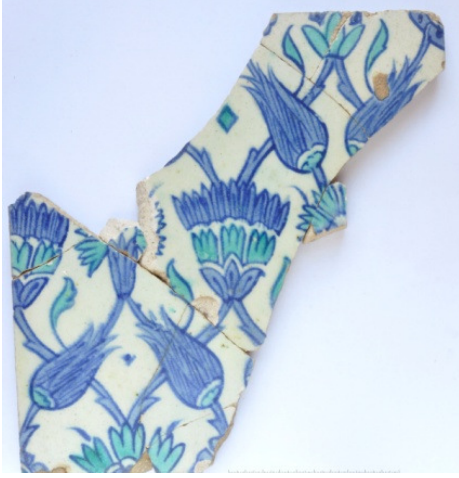
EYSK, Yarı stilize motiflerle oluşturulan ½ simetrik desen

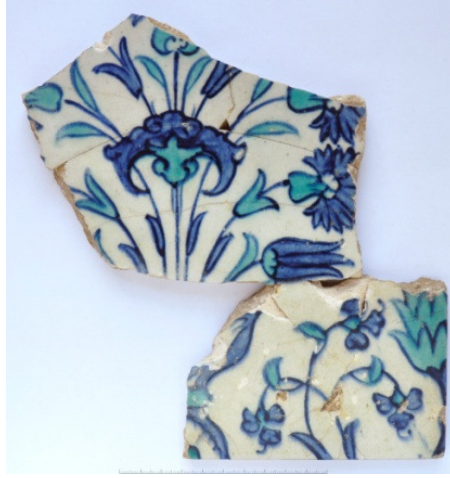
EYSK, Yarı stilize ve selvi motifi ile oluşturulan buket şeklinde desen

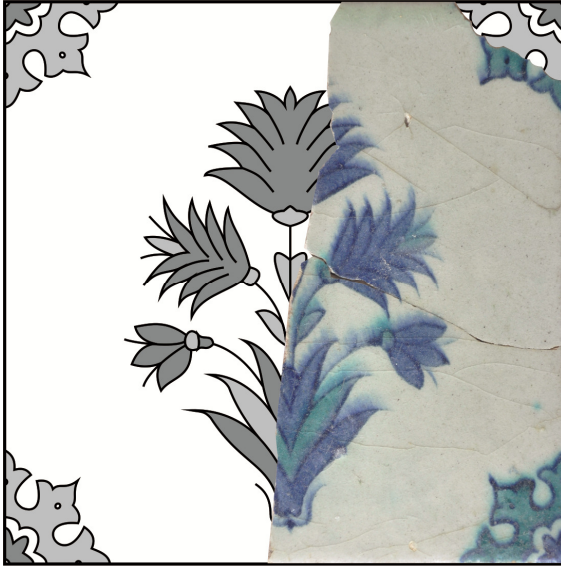
EYSK, Yarı stilize motiflerle demet şeklinde oluşturulan desen

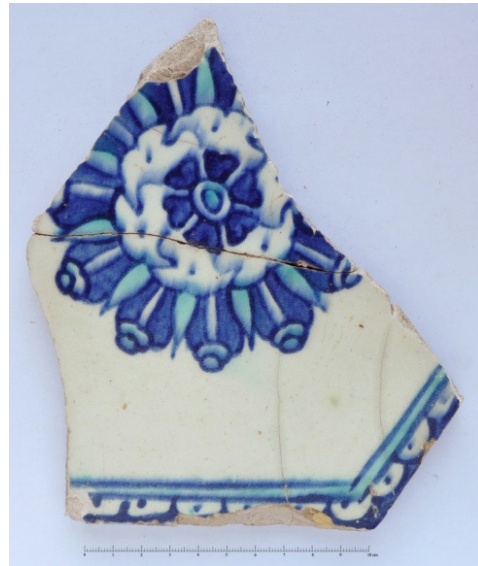
EYSK, Çokgen karo deseni

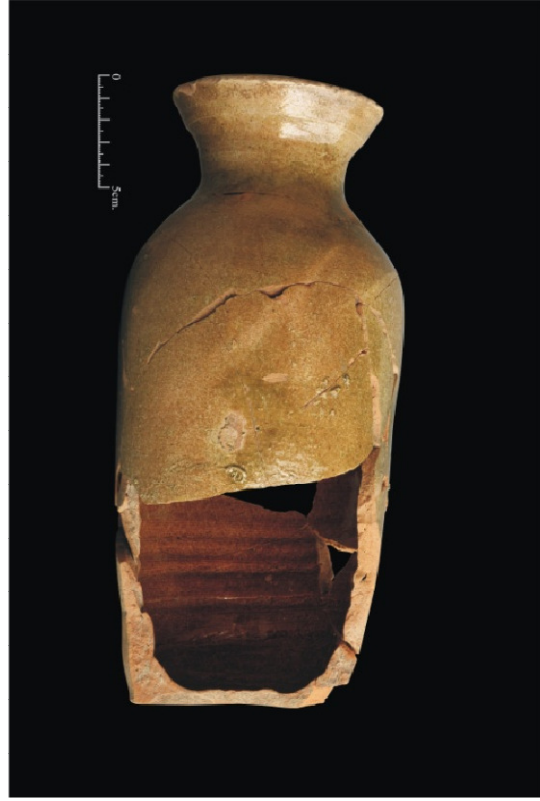
EYSK, Tek renk sırlı vazo/şişe örneklerinden biri.

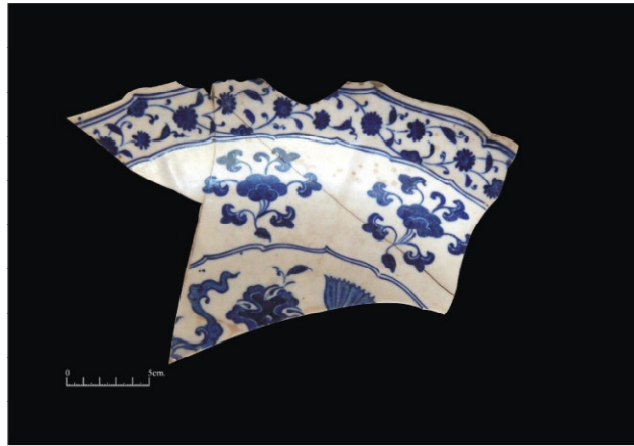
EYSK, Beyaz hamurlu, dilimli kenarlı, mavi beyaz İznik tabağı

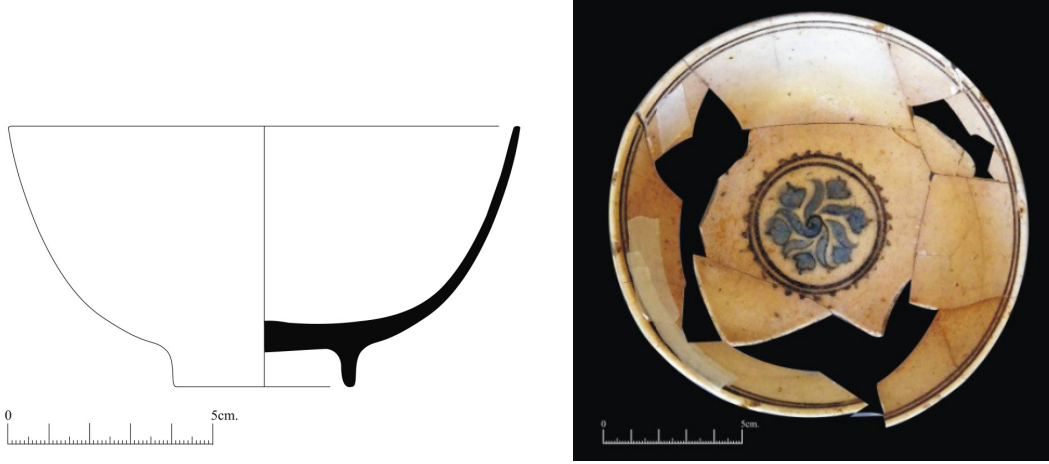
EYSK, Ele geçirilen İznik üretimi kase.

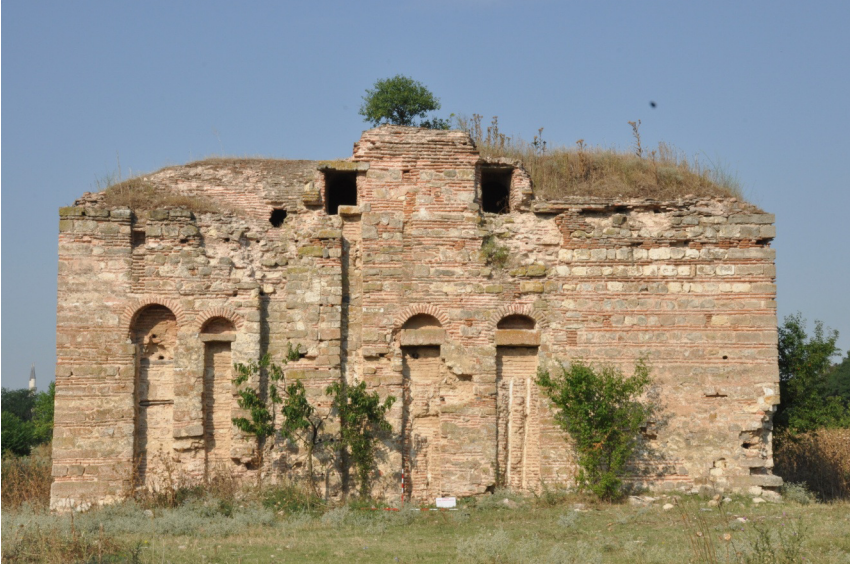
EYSK, Su Maksemi'nin doğudan görünümü ve planı.

EYSK, Su Maksemi'nin Planı

Maksemin güney cephesindeki iki açıklıkla, bodrum kattaki iki mekana geçilmektedir. Maksemin birinci katındaki beşik tonozla örtülü iki mekanın iç duvar yüzeyleri, belli bir yüksekliğe kadar çimento harçla sıvanmıştır. Bu işlemin, Saray'ın 20. Yüzyıldaki askeri amaçlı kullanımı sırasında yapıldığını düşünüyoruz. Yapının iç mekan düzenlemesinde gördüğümüz kademelenmeyi, örtü sisteminde de görmekteyiz.

Maksem'in beden duvarlarında ve örtüsünde yer yer bozulmalar ve çatlaklar tespit edilmiştir. Edirne Yeni Saray'a gelen suyun, dengeli bir şekilde dağıtımını sağlayan su maksemlerinden birisi olan yapının kuzey cephesinde, işlevine uygun şekilde, düşey yöndeki su dağıtım kanalları ile bunların üst noktalarında, bu kanallara maksemdeki suyu dağıtan delikli yatay taş levhalar bulunmaktadır. Maksem'in birinci ve ikinci katlarında bulunan tonoz örtülü mekanlarda toplanan suyun, bu kanallar marifetiyle dağıtımını sağlayan künk delikleri, yapı üzerinde tespit edilebilmektedir.

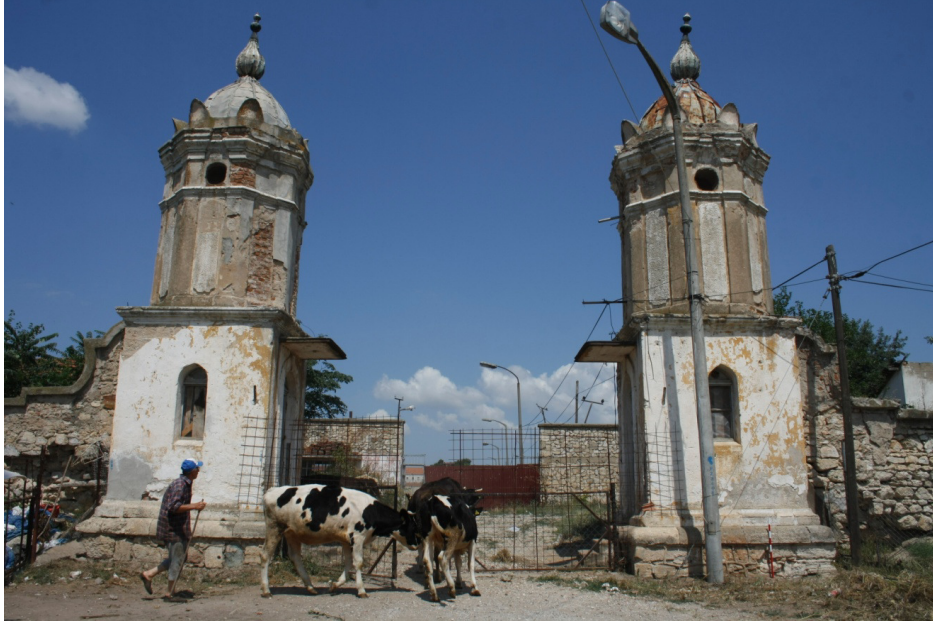
EYSK, Süvari Kışlası, güney avlu giriş kulelerinin görünüşü

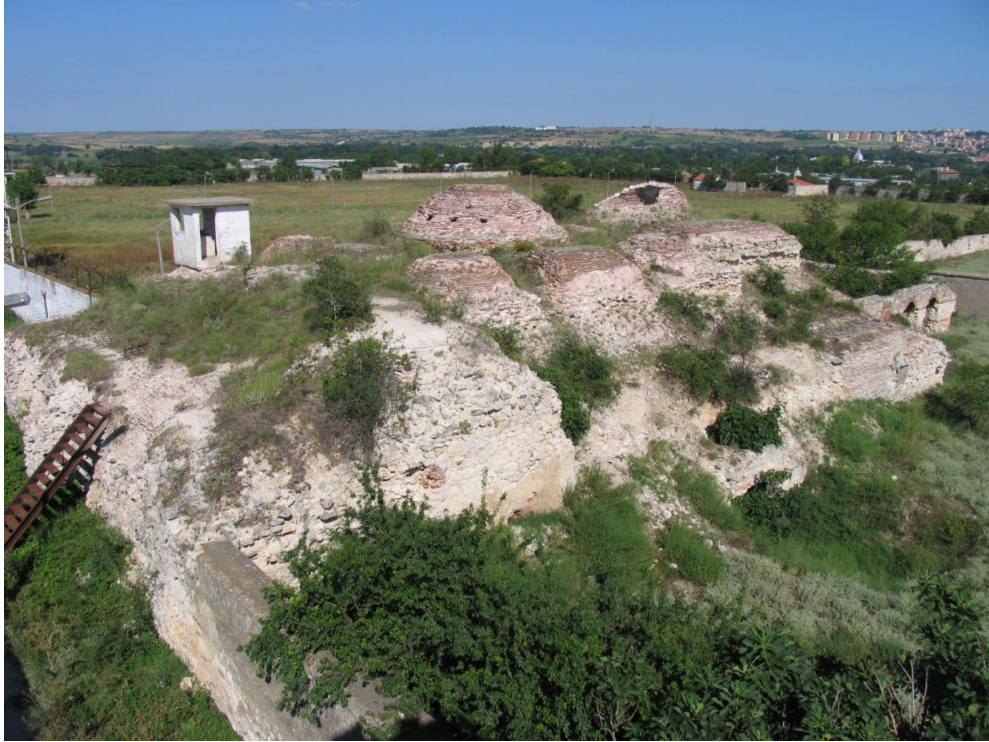
EYSK, Yanık Kışla (Kapalı Cezaevi) bitişiğindeki Hamamın genel görünümü

Hamam; soyunmalık, ılıklik ve sıcaklık bölümlerinden oluşmaktadır. Tek hamam olarak inşa edilen yapı, Semavi Eyice'nin hamam yapılarıyla ilgili olarak yapmış olduğu tipolojiye göre, sıcaklığı dört eyvanlı ve köşelerde halvet hücreleri olan hamam grubuna girmektedir. Kuzey güney yönünde bir eksen üzerinde yer alan yapının, batı cephesi Sarayakpınar yoluna, kuzey cephesi "L" planlı kışla binasına bakmaktadır. Oldukça bakımsız ve harap durumdaki hamamın ılıklik ve soyunmalığına ait üst örtüleri yıkılmıştır. Hamamın, sıcaklık bölümüne ait kubbesi ise yer yer bozulmuştur.

Hamamda inşa malzemesi olarak, kaba yonu, moloz, kesme taş ve tuğla kullanılmıştır. Tuğla, kubbe ve kemerlerde kullanılırken, duvar örgüsünde moloz ve yonu taş görülür.

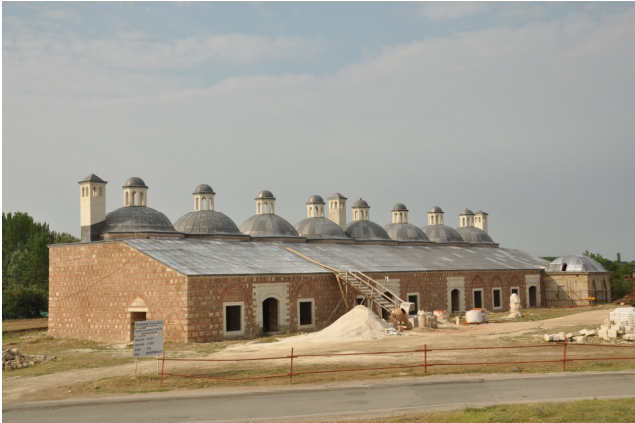
EYSK, Edirne Yeni Saray, Matbah-ı Amire

(Saray Mutfağı)'nın son durumu

Onaylı projesi doğrultusunda restorasyon 2009 yılında, TBMM'nin maddi desteği ve İstanbul Rölöve ve Anıtlar Müdürlüğü'nün kontrolörlüğünde restorasyon çalışmalarına başlanılan Matbah-ı Amire'de, 2011 yılı itibarıyla, bazı uygulamalar sonuçlandırılmış, bazıları ise devam etmektedir. Matbah-ı Amire (Saray Mutfağı)'nda, bugüne kadar yapılan restorasyon çalışmaları kapsamında; yıkılmak üzere olan yapının kubbeleri ile beden duvarlarının ve taşıyıcılarının restorasyonları ile iç mekanların blokajı tamamlanmıştır. Örtüyü taşıyan kare planlı taş ayaklar ile tuğla kemerlerde bulunan bozulmalar giderilmiş, niteliğini kaybetmiş olanlar ise, projesine bağlı kalınarak yenilenmiştir. Ayrıca, mekanların üzerini örten kubbelerin tamamı elden geçirilerek, bazılarının rekonstrüksiyonu, bazılarının da restorasyonu gerçekleştirilmiştir. Ardından da kubbeler, kurşunlarla kaplanarak tahribata açık olmaktan kurtarılmıştır. Matbah-ı Amire'nin kuzey cephesinde bulunduğunu bildiğimiz ahşap sundurma da tamamlanarak üzeri kurşun levhalarla kaplanmıştır. Eylül 2010 itibarıyla, müteahhit firmanın süresinin bitmesiyle ara verilen restorasyon çalışmalarına, yapılan ikinci bir ihaleyle, Haziran 2011'de yeniden başlanmıştır. İkinci dönemdeki

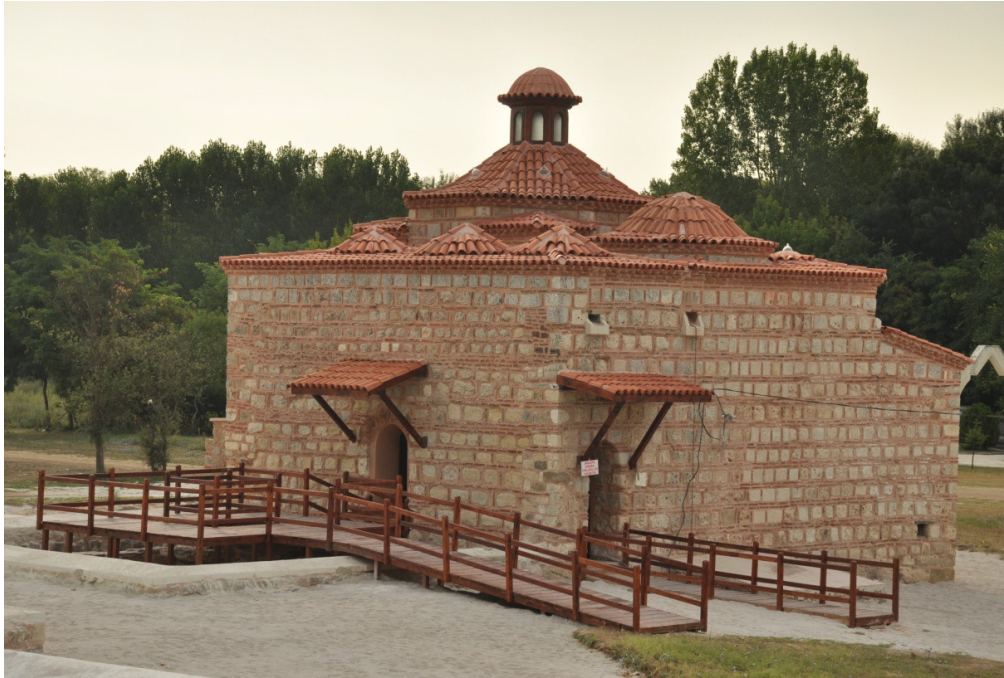
EYSK, Edirne Yeni Saray, Kum Kasrı Hamamı'nın restorasyon sırasındaki görünümü

Kazı ve temizlik çalışmasını tamamlayarak Konservasyon ve restorasyon projelerinin hazırlanmasına altlık oluşturduğumuz Kum Kasrı Hamamı ile ilgili olarak hazırlanan ve ilgili koruma kurulunda onaylanan konservasyon ağırlıklı restorasyon projeleri, 2011 yılında yapılan ihale sonucu uygulamaya konulmuştur. Buna bağlı olarak da, 2011 yılının yaz aylarında restorasyon uygulamasına başlanılan Kum Kasrı Hamamı'nda; ilk olarak, önceki kullanımlardan kaynaklanan bozulmalar, yanlış müdahaleler, yapının özgün dokusuyla uyuşmayan malzemelerden arındırılması, vd. işlemler gerçekleştirilmiştir. Ardından da, onaylı restorasyon projesi ve koruma ilkeleri doğrultusunda yapının; beden duvarları, taşıyıcılar ve örtü elemanlarında ortaya çıkan yapısal sorunlar (çatlaklar, derz bozulmaları, ömrünü tamamlamış malzemelerin özgün özelliklere sahip olanlarla yenilenmesi, vb.) giderilmiştir. Daha sonra ise yapı; su, güneş vb. etkenlerden olumsuz etkilenmemesi için, örtü sisteminde (kubbe ve tonozlarda) proje doğrultusunda uygulamalar yapılmış ve kiremit kaplanmıştır. Yapının zemin ve duvarlarındaki çimento katkılı sıvalar kaldırılmış, özgün olanlar ise temizlendikten sonra sağlamlaştırılarak koruma altına alınmıştır.
