## DOĞUNUN UNUTULMUŞ BİR MANASTIRI: VAŞLOBI

## THE FORGOTTEN MONASTERY IN THE EAST: VAŞLOB

Vaşlobi Manastırı Ardahan İli, Çıldır İlçesi, Kurtkale Beldesi, Övündü Köyü'nde yer almaktadır. Manastır köyün güneyindeki Kura Nehri'nin suladığı vadide, "elma bahçesi"<sup>1</sup> anlamına gelen adını doğrular şekilde, Övündü Bahçe ile Akdarı Bahçe arasındaki verimli araziye, elma bahçeleri içine kurulmuştur (Resim 1, 2).

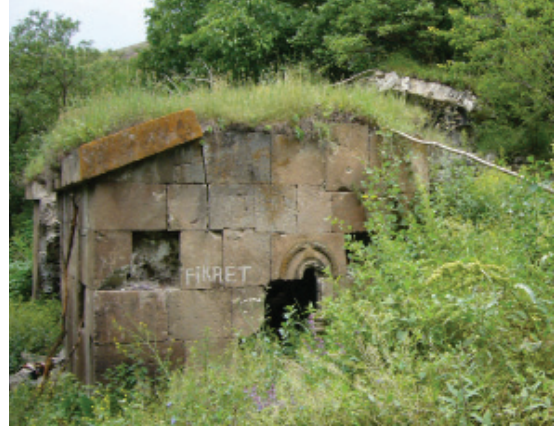
**Resim 2.**

İçte, doğuda yer alan apsis yarım daire planlıdır ve kilisenin apsisinin aksine dışa yansımayıp düz duvarla sınırlandırılmıştır (Resim 2, 8). Apsis ana mekâna geniş bir kemerle açılmış, kemer ayakları düz ve kaval silme profilli birer konsola oturtulmuştur. Doğu duvarında yarım daire kemerli bir mazgal penceresi vardır. Dışta çift sıra kaval silme ile kuşatılmış olan pencerenin güney yarısı yıkılmış, apsisin alt yarısının yüzey taşları da dökülmüştür. Kalan parçalardan apsisin fresklerle bezeli olduğu anlaşılmaktadır.

Şapelin üzeri, yukarıda da belirtildiği üzere içte sivri beşik tonoz ile örtülmüştür. Dışta ise yan duvarların yaklaşık 50 cm.lik bölümü güneye doğru 45°lik bir eğimle alçaltılmış, bu eğim çatıya sundurma çatı görünümünü vermiştir (Resim 2, 7). Ancak çatının sadece bu kısmı eğimli, geriye kalan kısmı düzdür. Çatının üzeri 25 cm. kalınlığında taş bloklarla kaplanmış, bloklar kenarlarda duvar yüzeyinden 15 cm. dışa taşırılarak saçak oluşturulmuştur. Böylece cephelerin yağmur sularından etkilenmesi önlenmeye çalışılmıştır.

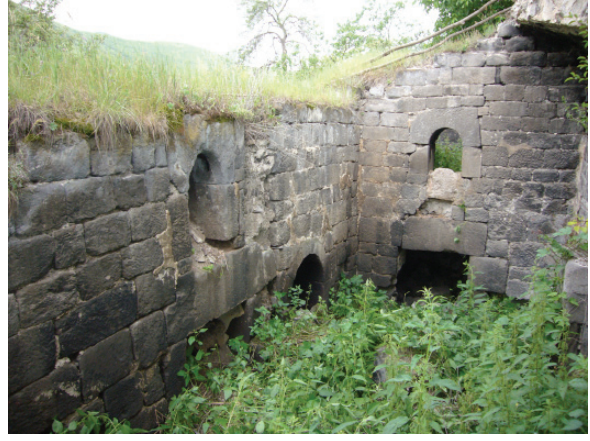
**Resim 4.**

köşedeki kalıntıdan ve batı duvarın kavisli bir şekilde sonlandırılmasından, kilisenin basık bir beşik tonoz ile örtülü olduğu<sup>11</sup>; kuzey ve güney duvarda eksene yerleştirilmiş birer duvar payesinden de tonozun bir kemerle takviye edildiği anlaşılmıştır. Duvar yüzeyini ikiye bölen bu payelerin üst bölümü tahrip olmuş, alt bölümleri nispeten iyi durumda günümüze ulaşmıştır (Resim 4, 5).

Kilisenin batı duvarında eksende, güney duvarında da duvar payesinin iki yanında birer tane olmak üzere toplam üç kapısı vardır (Resim 4). Lentolu olan batı duvardaki kapı, batı tarafa birleştirilerek yapılan iki katlı bölümün alt katına; güney duvardaki kapılar ise şapele bağlanmaktadır. Güney duvardaki kapılardan batıdaki orta bölümü lentolu, içe ve dışa bakan yüzeyleri yarım daire kemerlidir. Doğu taraftaki kapı ise dikdörtgen biçimlidir, ancak dış yüzü sonradan örülerek kapatıldığından iç kısımda niş olarak değerlendirilmiş olmalıdır. Bu kapı ile batı duvardaki kapının üst seviyesinde yarım daire kemerli birer pencere açıklığı vardır. Batı duvardaki pencere, batıdaki bölümün ikinci katına açılmaktadır. Güneydeki pencere ise dış tarafta, kiliseden yaklaşık 1.00 m. daha alt seviyede sonlanan şapelin örtüsü tarafından kapanmıştır. Bu nedenle sadece kilisenin içinden görülebilmektedir.

Alt kat, doğu duvarı ekseninde yer alan bir kapı ile kiliseye, güney duvarında eksenin doğusunda yer alan bir kapı ile de koridora açılmış; iki kapı da hem içte hem dışta lentolu yapılmıştır (Resim 4). Mekânın batı duvarının orta bölümü yıkılmıştır. Fakat Takaişvili, burada mazgal tipi bir pencerenin varlığından söz etmiştir<sup>16</sup>. Kuzey duvarının doğu ucunda da yamaçla duvar arasında oluşturulan küçük mekâna açılan dikdörtgen biçimli, lentolu bir geçiş mevcuttur.

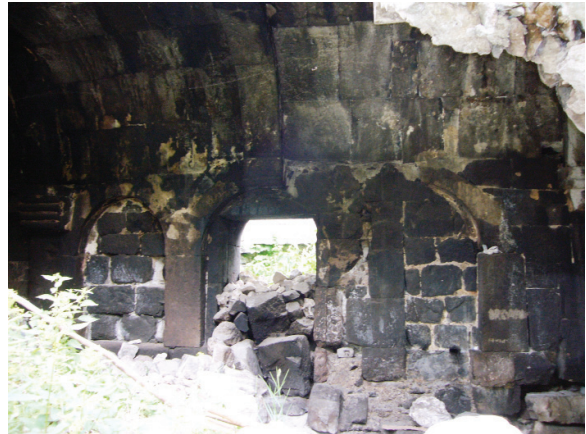
**Resim 6.**

Tanımlanabilir durumdaki güney cephesinden izlendiği üzere kilise, üç basamaklı bir platform üzerine inşa edilmiştir. Cephe, batı kısma doğru yerleştirilmiş üç arkadlı bir düzenleme ile hareketlendirilmiş, iki yandaki arkad, duvar yüzeyinde yüzeysel birer niş oluşturmuştur (Resim 6). Ortadaki ve doğudaki arkad yaklaşık eş boyutludur, batıdaki ise diğerlerinden küçük ve dar tutulmuştur. Ortadaki arkad, cephenin

batısındaki kapıyı içine alacak şekilde konumlandırılmıştır. Cephenin doğusundaki kapının örülerek kapatılması ve doğu yarısının duvar altında kalması, yıkılan kısımlarda kemerlerin ve bunları taşıyan duvar payelerinin altında sıvanın devam ettiğinin tespit edilmesi, arkadlı düzenlemenin sonraki bir dönemde yapıldığına işaret etmektedir. Şimdi ortadaki ve doğudaki kemerlerin yarısı tahrip olmuş durumdadır. Tahribat, duvarı ortak kullanarak kilisenin güneyine eklenen şapelden kaynaklanmış, şapelin üzerini örten sivri beşik tonozu kuzeyde duvara oturtmak amacıyla cephe alçaltılırken kemerlerin yarısı da yıkılmıştır. Üstelik tonozu takviye eden kemerlerden doğudakinin kuzey ayağı, ortadaki kemerin tam merkezine denk getirilmiştir.

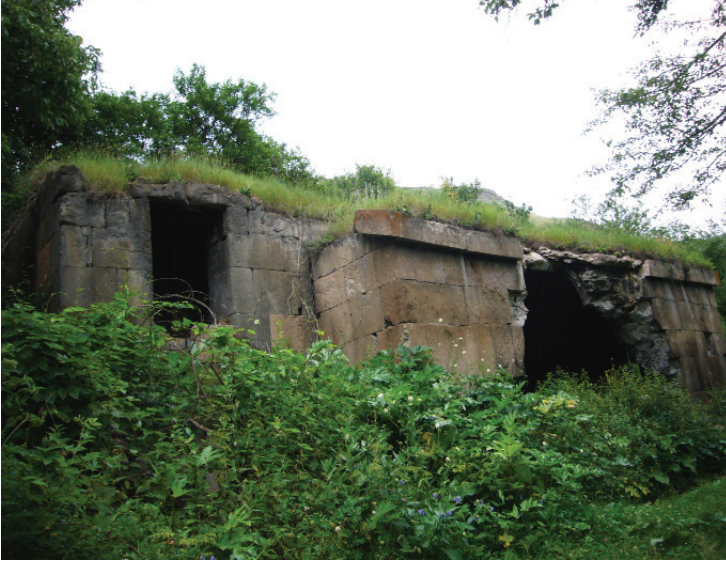
**Resim 7.**

İkinci kat, güney duvarının batı ucunda bulunan büyük boyutlu, lentolu bir pencere ile aydınlatılmış (Resim 7); kuzey duvarında, pencerenin karşısına yerleştirilmiş lentolu kapıyla da iki katlı bölümün ikinci katına bağlanmıştır (Resim 11). Koridorun doğu duvarının üst kısmı yıkılmış hâdedir. Bu yıkılan bölümden, kilisenin güneybatı köşesi görülmekte, koridor ile iki katlı bölümün ortak duvarının kiliseye organik şekilde bağlanmadığı izlenmektedir (Resim 12). Dolayısıyla koridorla iki katlı bölümün kiliseden sonra inşa edildiği anlaşılmaktadır.

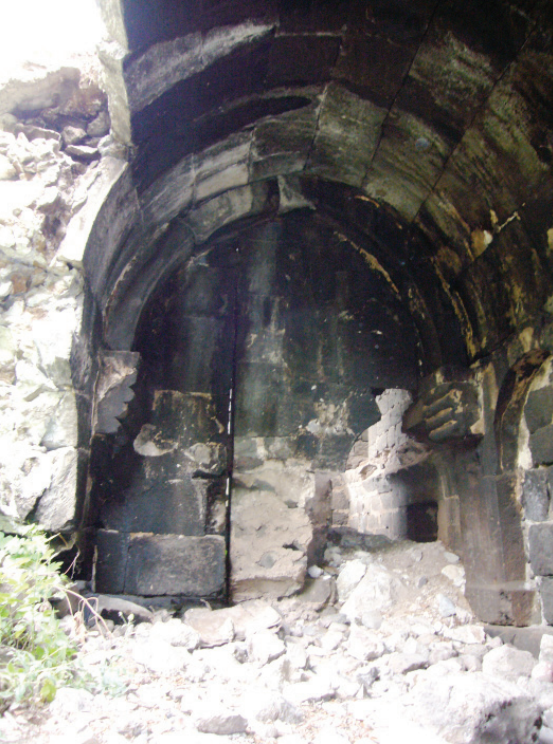
**Resim 9.**

mekânın üzerini örten tonozun takviye edilmesini de sağlamıştır. Duvar yaklaşık orta bölümde, zeminden başlayarak örtü seviyesine kadar uzanan derin bir dilatasyonla ikiye ayrılmıştır (Resim 9). Dilatasyon, şapelin bu duvarının, daha önce inşa edilen koridorun doğu cephesine hemyüzey şekilde birleştirilmesinden kaynaklanmış, böylece duvarın kuzey yarısını koridorun doğu cephesi oluşturmuştur. Şapelin bu şekilde konumlandırılması, doğu cephesindeki küçük bir kapı ile doğrudan dışa açılan koridorun dışarıyla bağlantısının kopmasına neden olmuş, koridora ulaşım şapelin içinden geçilerek sağlanmıştır.

Koridorun alt katına, doğu cephesinde yer alan ve şapele açılan kapıdan girilmektedir. Kapının kuzey yarısı yıkılmış olmakla birlikte günümüze ulaşan kısımlardan her iki yönde de yarım daire kemerli olduğu anlaşılmaktadır (Resim 9). Koridorun kuzey duvarında, eksenin doğusunda yer alan lentolu kapı ise iki katlı bölümün alt katına aittir.

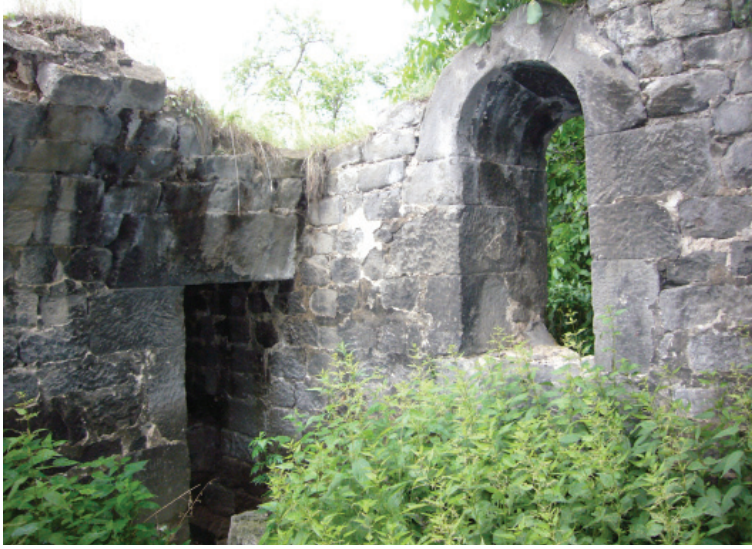
**Resim 11.**

Üst kata, koridorun ikinci katından geçilerek ulaşılmaktadır. Bir de blok taşlarla döşeli zemininin doğu tarafında alt kata geçit veren dikdörtgen biçimli bir açıklık vardır. Mekân doğu duvarındaki pencere ile kiliseye, batı duvarındaki pencere ile de dışa açılmaktadır (Resim 11).

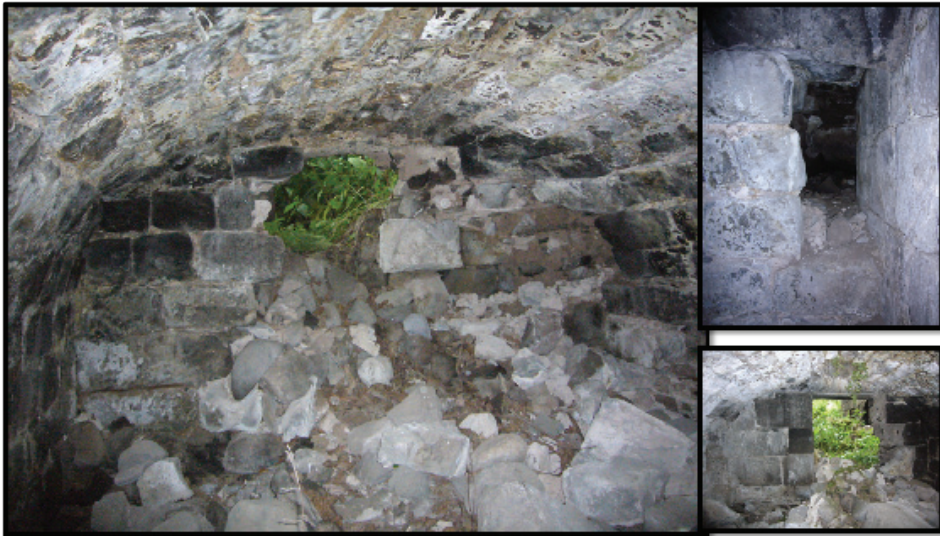
**Resim 13.**

kiliseyle ilişkili bir işlevinin olduğunu, belki de kilise eşyalarının korunması için kullanıldığını düşündürmektedir. Kuzey duvarı ile yamaç arasında oluşturulan, olasılıkla daha değerli eşyaların saklandığı küçük bölüm de bu görüşü destekler niteliktedir (Resim 13). Üst kat ise kilise rahibinin konutu, kısa süreli inziva yeri ya da gelen misafirlerin konaklaması için değerlendirilmiş olmalıdır.
