## MUT'TAKİ TARİHİ KÖPRÜLER HISTORICAL BRIDGES IN MUT

### Abstract

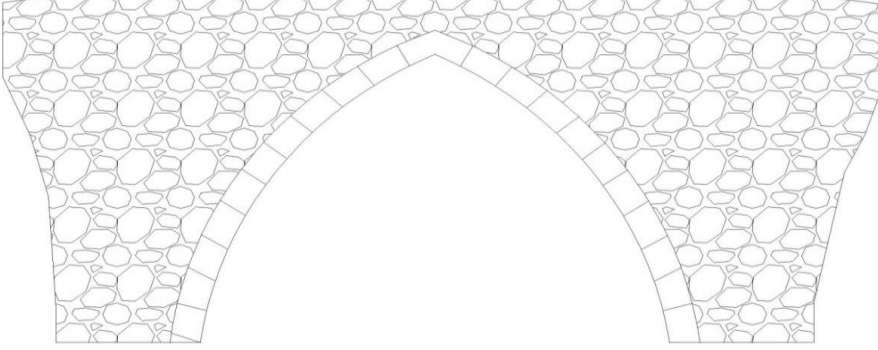
Çizim: 1- Arı Köprüsü Planı

Köprü, Mut ilçesine bağlı Çömelek Köyünde bulunmaktadır. Mut ile Çömelek Köyüne geçiş sağlayan köprülerdendir. Köprü doğu- batı uzantılıdır (Çizim-1). Köprünün döşeme uzunluğu 22 m, genişliği 5 m', yüksekliği 9 m, kemerin genişliği ise 5 m'dir. Tek gözlü sivri kemerli formda yapılmış olup yolu düz köprülerdendir. Köprünün ayakları her iki tarafta ayakları yamaçtaki kayalar üzerine inşa edilmiştir (Fotoğraf-1).

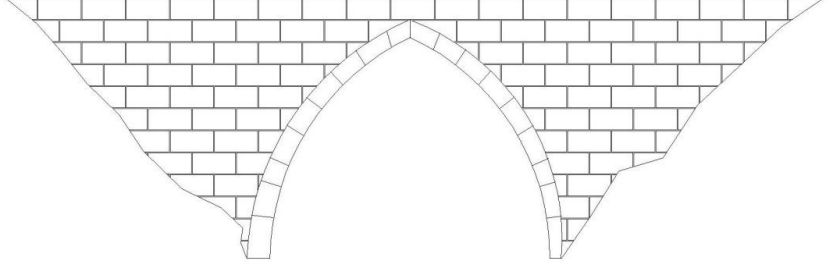
Çizim: 2- Eşekçi Köprüsü Planı

Köprü, Mut ilçesi Pamukçu Köyünde bulunmaktadır. Şihmelik mevki yakınında Göğden deresinden geçişi sağlamaktadır. Köprü doğu-batı yönünde uzanmaktadır (Çizim-2). Tek gözlü sivri kemer formunda yapılmış köprülerdendir (Fotoğraf-3). Köprünün döşeme uzunluğu 10.m, genişliği 3.m, yüksekliği 4.50 m'dir. Köprünün kemer genişliği 7.m'dir. Korkuluk bölümü bulunmamaktadır. Tabliye günümüzde asfaltlandığı için düz olarak görünmektedir(Fotoğraf-4).

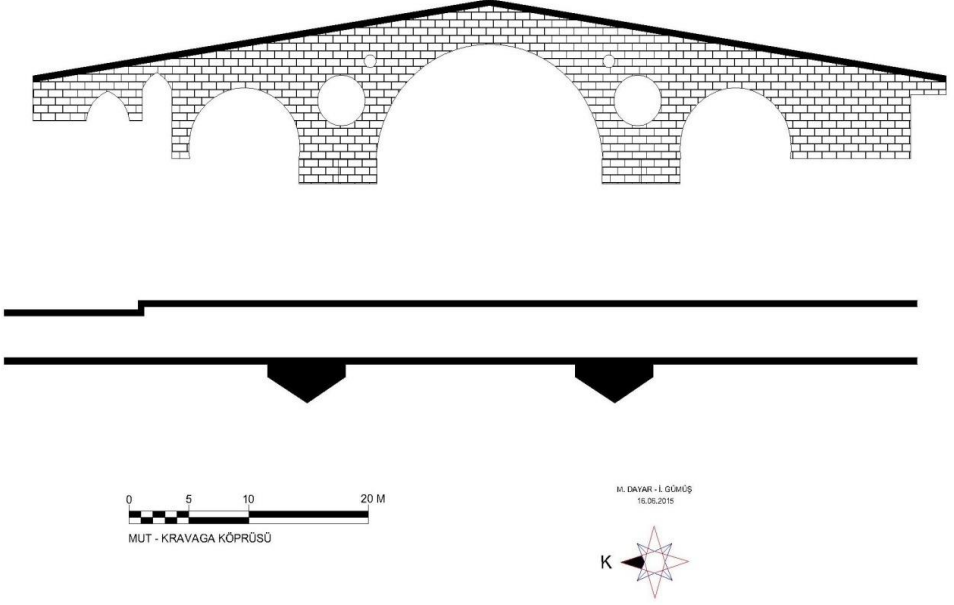
Çizim: 6- Kravga Köprüsü Planı

Köprü, Mut-Köybaşı Köyü – Karaman yolu üzerinde yer almaktadır. Göksu nehri üzerinde bulunan yapı kuzey-güney doğrultusunda inşa edilmiştir(Çizim-5). İki yana eğimli köprüler grubuna giren yapının uzunluğu 82.38 m'dir. Tabliyesi 3.70 m'dir. Yapının zeminden en yüksek yeri ise 11 m'dir. Köprüde 6 boşaltma gözü, 3 tane de köprü gözü mevcuttur (Fotoğraf-9).

Yapıdaki kemer açıklıkları birbirinden farklılıklar arz etmektedir.<sup>11</sup> Birinci boşaltma gözü 3.60 m genişliğinde 2.45 m uzunluğundadır. İkinci boşaltma göz 2.45 m genişliğinde, 3.80 m uzunluğundadır. Birinci köprü gözü 16 m genişliği, 9 m uzunluğundadır. Ortadaki ve ikinci sıradaki köprü gözü 19.33 m genişliğinde, 11 m uzunluğundadır.

Bu köprü gözünün iki yanındaki geniş tam yuvarlak boşaltma gözleri 4.25 m çapındadır. Üsteki küçük boşaltma gözleri ise 1 m çapındadır. Üçüncü köprü gözünde ise genişlik 8.40 m, uzunluğu 7.70 m'dir. Sel yaran genişlikleri 3.30 m ve 3.12 m'dir.

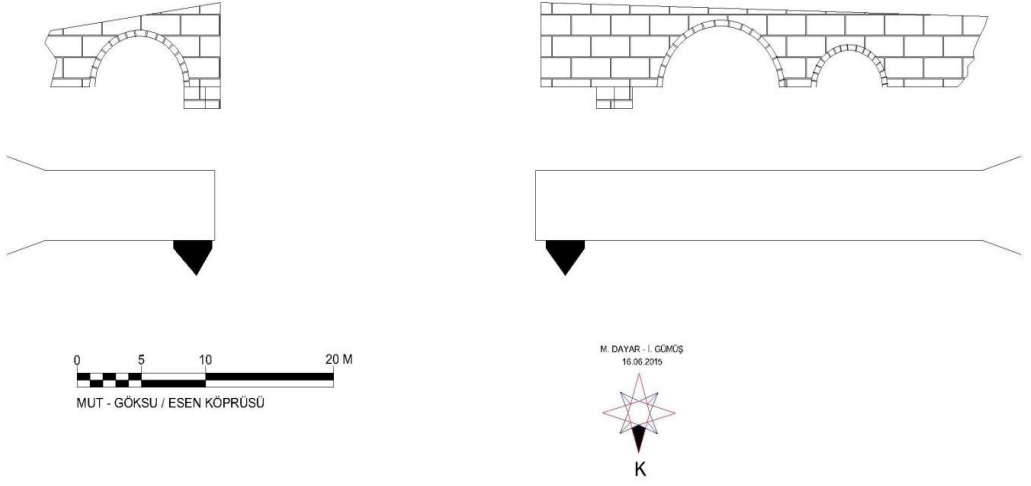
Çizim: 7- Göksu Köprü Planı

Köprü, Mut ile Ermenek ilçelerini birbirine bağlamaktadır. Pirinç suyu üzerinde yer alan yapı kuzeydoğu- güneybatı doğrultusunda inşa edilmiştir (Çizim-3). Yapı iki yana eğimli ve üç gözlü köprüler grubuna girmektedir(Fotoğraf-5). Yapının uzunluğu 72.8 m'dir. Tabliyesi 5 m'dir. Yapının zeminden en yüksek yeri ise 6.10 m'dir. Yapıda üç adet köprü gözü bulunmaktadır.<sup>6</sup>

Yapıdaki kemer açıklıkları birbirinden farklılıklar arz etmektedir.<sup>7</sup> Birinci boşaltma gözü 7.80 m genişliğinde, 4 m uzunluğundadır. İkinci boşaltma gözü 10 m genişliğinde, 5.50 m uzunluğundadır. Üçüncü boşaltma gözü 6.20 m genişliğinde, 3.20 m uzunluğundadır.

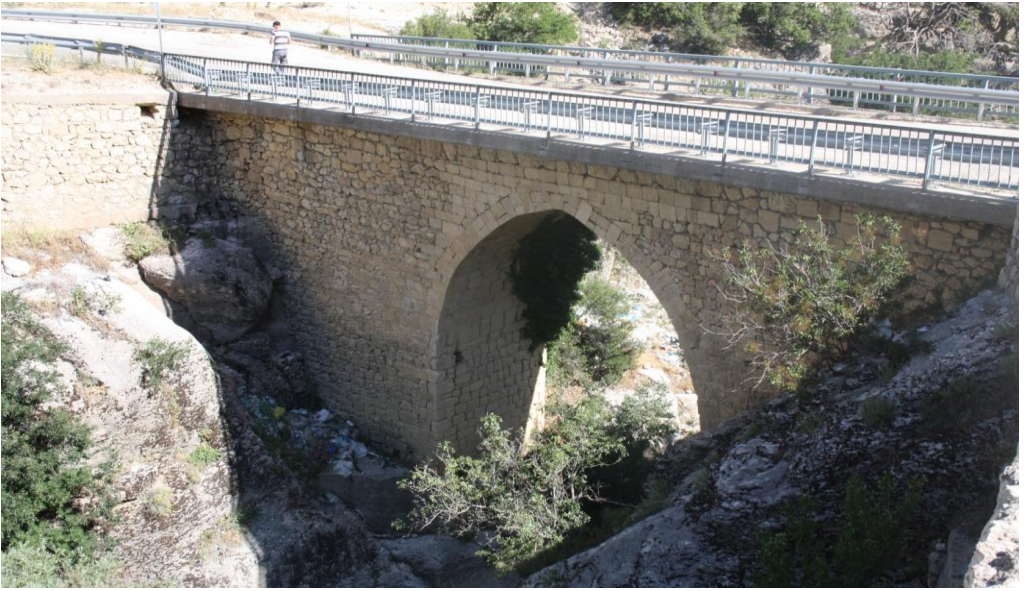
Fotoğraf-2. Arı Köprüsü kuzey cephe.

Günümüzde köprü döşemesi asfaltlanmış, ayakları bettonarme ile desteklenmiştir (Fotoğraf-2).

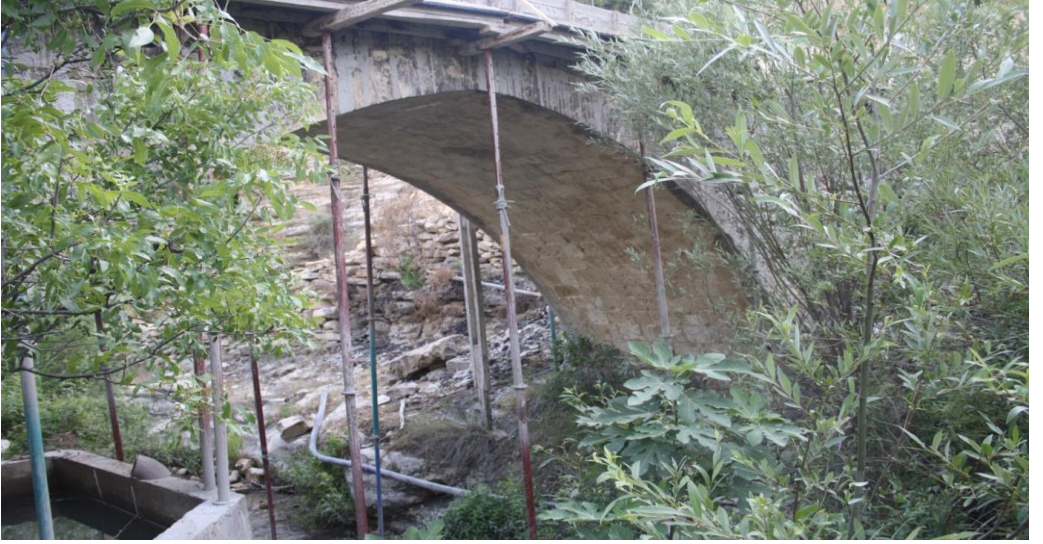
Fotoğraf-2. Eşekçi Köprüsü ayrıntı.

Köprüde herhangi bir süsleme bulunmamaktadır. Köprünün tabliyesi asfaltlanmıştır. Kemer ayakları betonareme ile desteklenmiştir. Günümüzde hem yayan hem de araba geçişi için aktif bir şekilde kullanılmaktadır.

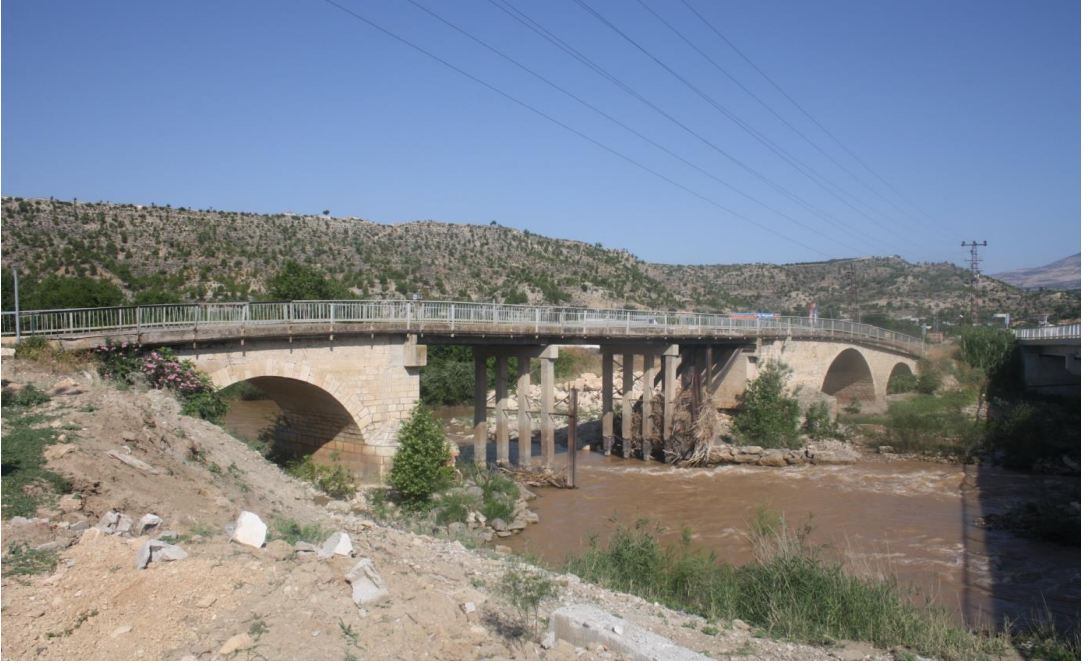
Fotoğraf-5. Göksu ( Kadı) Köprüsü genel görünüm.

Köprünün üç gözünde yarım yuvarlak kemerlidir. İki büyük gözde sel yaran bulunmaktadır. Güneydoğu tarafından akan suyun köprüye baskısını azaltmak için sel yaranları üçgen biçim oluşturacak şekilde inşa edilmiştir(Fotoğraf-6). Kemer üzengileri sel yaranlara dayandırılarak oluşturulmuştur. Mansap yönündeki topukların daha kısa ve kare şeklinde inşa edildiği görülmektedir.

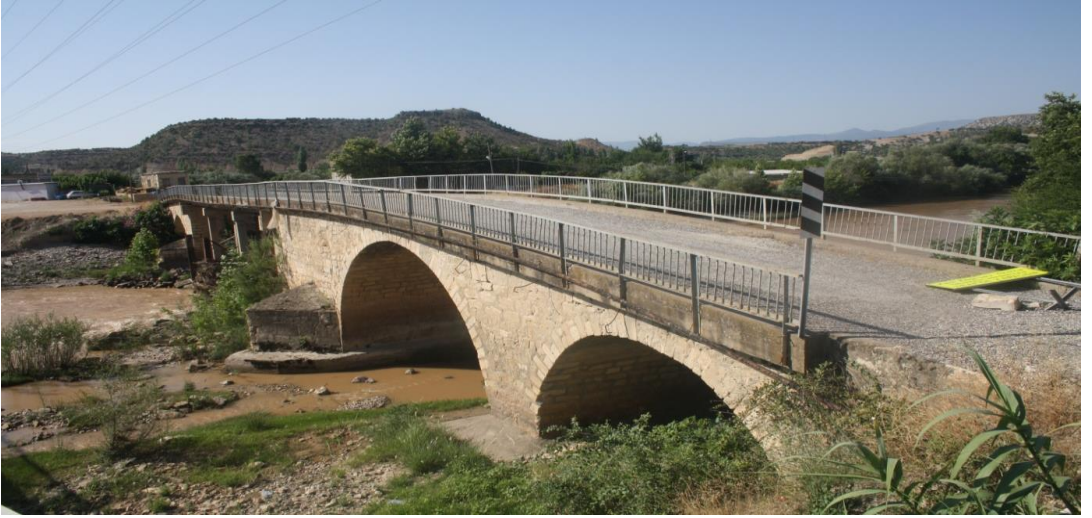
Fotoğraf-6. Göksu ( Kadı) Köprüsü menbağ yönü.

İnşa malzemesinde tabii olarak suya daha dayanıklı olan taş malzemedен yana tercih kullanılmıştır. Kesme, kabayonu ve moloz taş kullanımı görülmektedir. Köprünün tempan ve mansap yüzeylerinin tamamında düzgün kesme taş kullanılırken, sadece orta gözün sel yaranının üst tarafında muhtemelen yıkıldığından dolayı kabayonu taş kullanılmıştır.<sup>8</sup>

Kemerlerde ve kemer karınlarında kullanılan kesme taşlar birbirine yakın ve daha büyük boyutta iken tempanlarda daha küçük ve yer yer farklı boyutta taşlar kullanılmıştır. Köprünün tempanında ve taşlar birbirini bağlayacak şekilde dizilmişlerdir. Yapı demir korkuluklarla çevrilidir.<sup>9</sup>

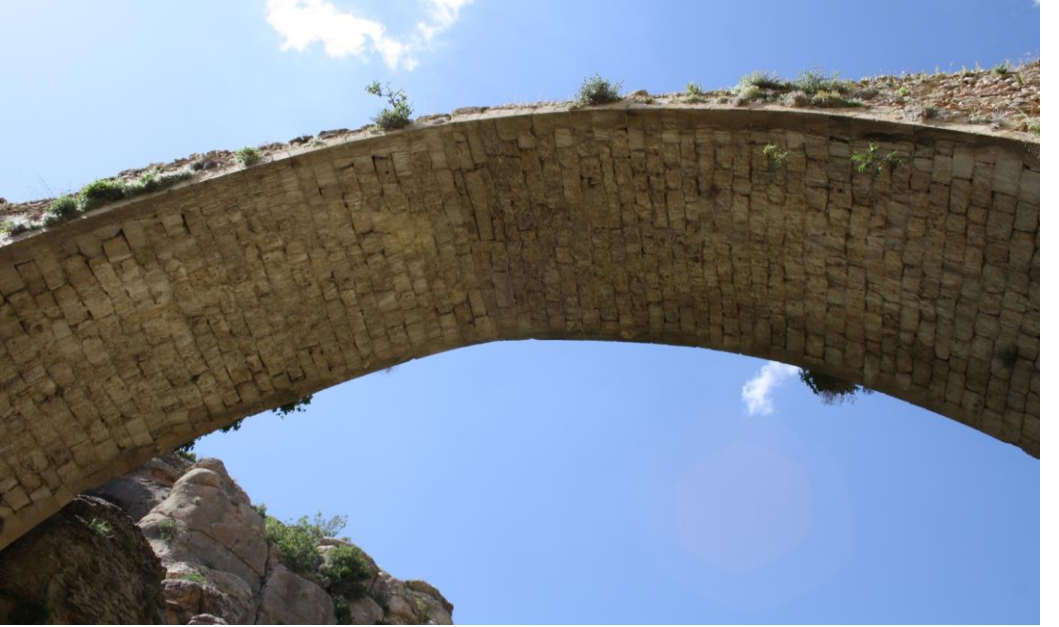
Fotoğraf-8. Keven Köprüsü sivri kemer ayrıntı.

Köprünün kemerinde düzgün kesme taş kullanılmış, diğer yüzeylerinde kabayonu ve moloz taşlar kullanılmıştır. Köprünün ayakları her iki tarafta kayalara oturtularak sağlamlaştırılmıştır (Fotoğraf-8).

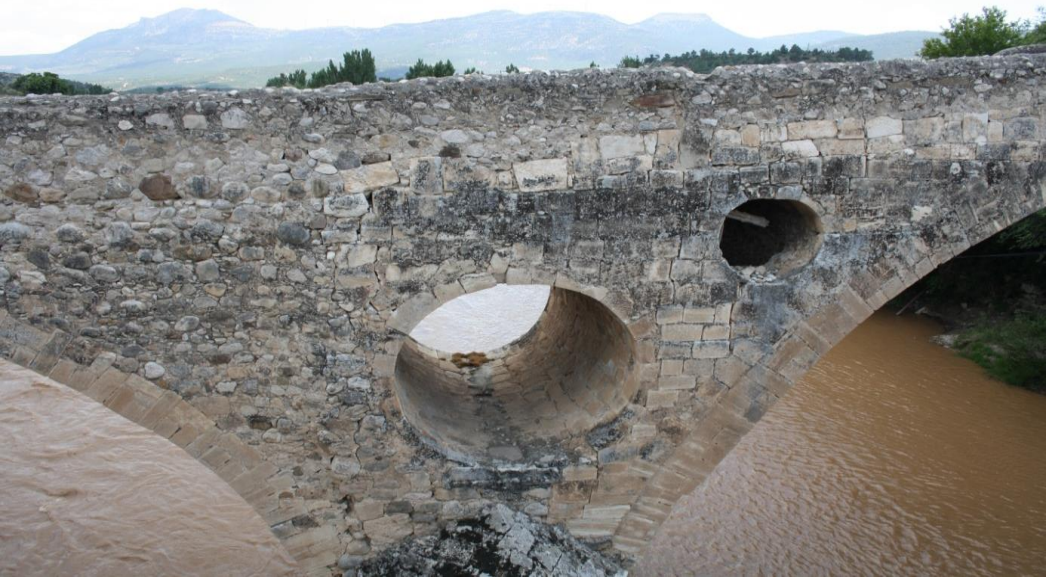
Fotoğraf-10. Kravga Köprüsü boşaltma gözleri.

Ayrıca büyük köprü gözünün yanlarında ve sel yaranın üstünde tam yuvarlak biçimli biri büyük biri küçük boşaltma gözleri mevcuttur (Fotoğraf-10).

Karamanoğullarının yaptıkları en önemli yenilik, Mut'ta bulunan Kravga köprüsünün boşaltma gözlerinin yuvarlak daire şeklinde yapmış olmalarıdır. Selçuklularda boşaltma gözleri altta düz, üstte kemerli olarak yapılmıştır.<sup>18</sup> Ana gözlerde dairesel kemer kullanılması, Beylikler devrinden başlar, en çok örneğinin olduğu Beylik Karamanoğulları olmuştur<sup>19</sup>. Kravga Köprüsü ile Taş Köprü bunlara örnektir.

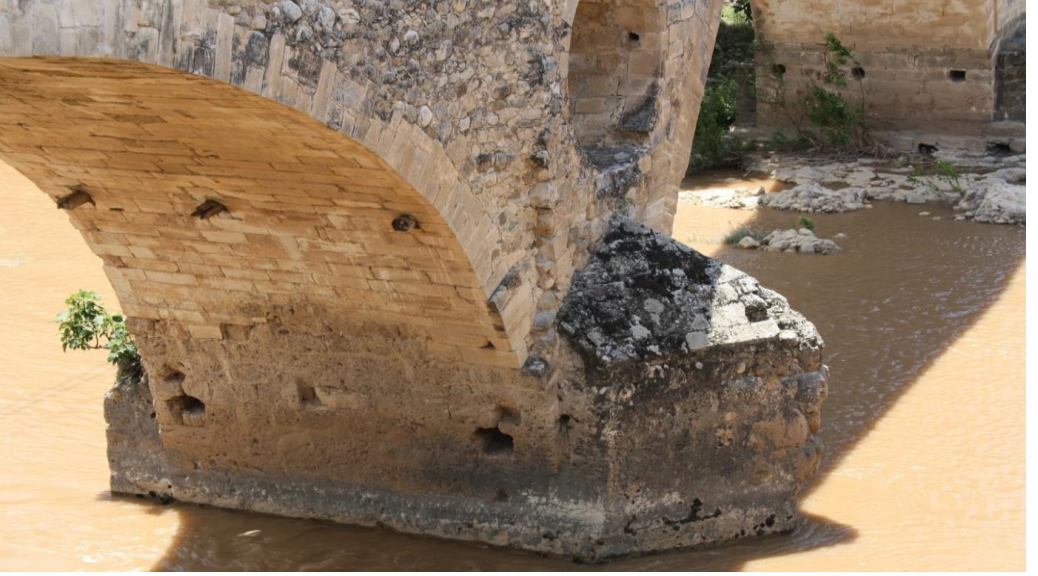
Fotoğraf-11. Kravga Köprüsü sel yaran.

Köprü ayaklarının doğu cephesinde sel yaran bulunmaktadır. Doğru yönünden akan suyun köprüye baskısını azaltmak için sel yaranları üçgen biçim oluşturacak şekilde inşa edilmiştir (Fotoğraf-11). Ayrıca kemer üzengileri sel yaranlara dayandırılarak oluşturulmuştur. Köprünün mansap yönündeki topukların ise daha kısa tutulduğu anlaşılmaktadır.

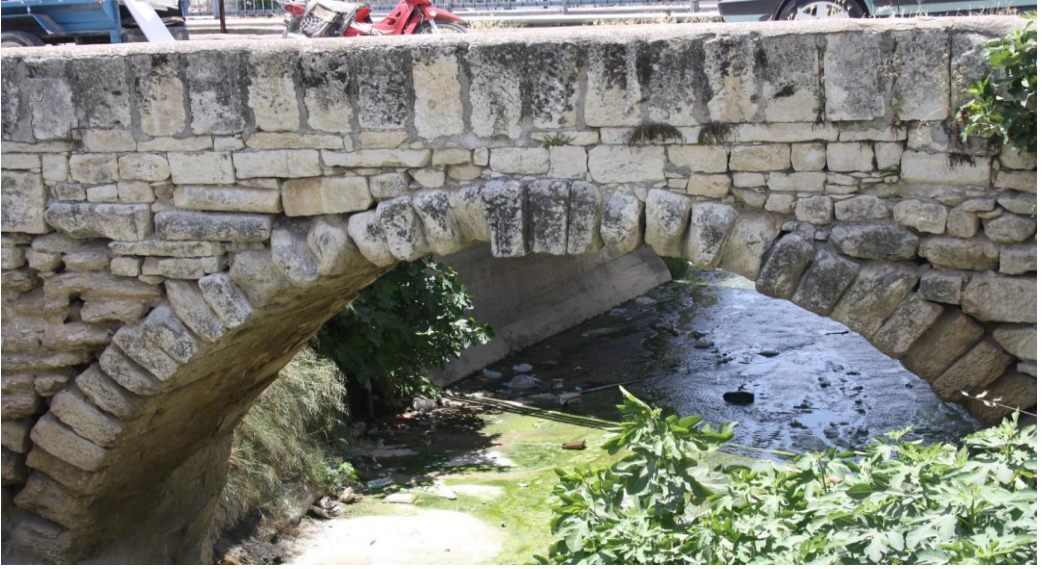
Fotoğraf-13. Taş Köprü kemer detayı.

Köprüde malzeme olarak kesme ve kabayonu taş kullanılmıştır. Kemer bölümünde daha büyük boyutlu taşlar kullanılırken, diğer yüzeylerinde farklı boyutta taşlar kullanılmıştır. Köprünün batı tarafındaki, kemerin üst köşesi zamanla tahrip olmuş aslına uygun olmayan, moloz taşlarla onarılmıştır (Fotoğraf-13).

Taş örgülerin arasında beton hatıllar da kullanılmıştır. Köprünün kemer ayaklarında destek amaçlı betonarme kullanılmıştır. Korkuluklar zamanla orijinalliğini kaybetmiştir.

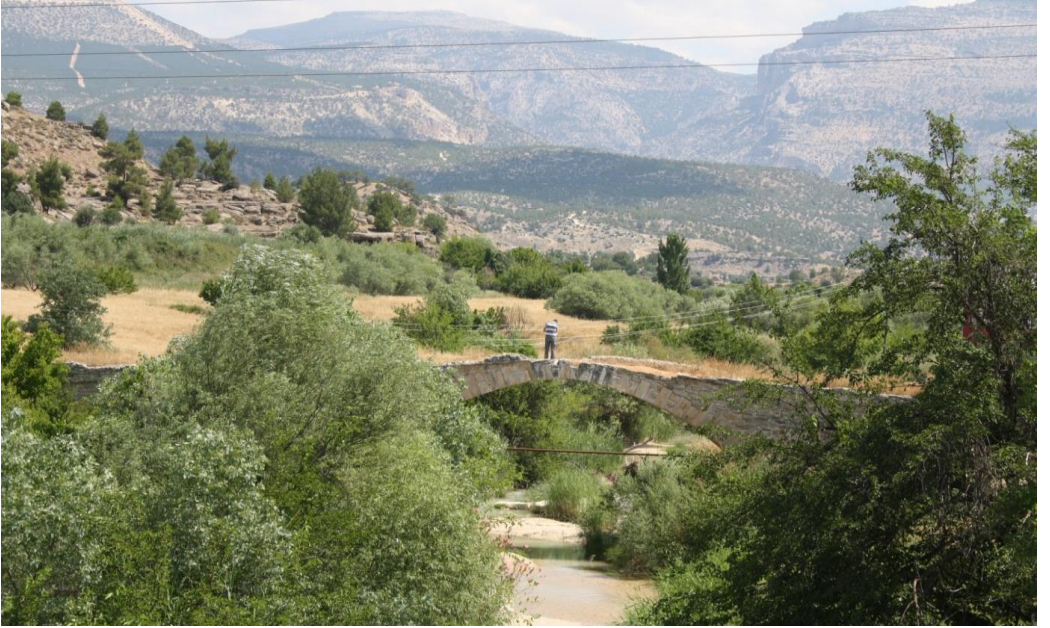
Fotoğraf-14. Yapıntı Köprüsü genel görünüm.

Köprü Mut ilçesinin Karaman yolunun 6 km uzaklığında Pirinç suyu üzerinde kurulmuştur. Köprü doğu-batı yönünde uzantılı, yarım yuvarlak kemerli üç gözle sahib ve yolu iki yna eğimli köprüler grubuna girmektedir (Çizim-7). Suyun akış yönü kuzeyden-güneye doğrudur. Köprünün uzunluğu 51.50 m'dir. Tabliyesi ise 4.m' dir. Yapının zeminden en yüksek yeri 8.15 m'dir (Fotoğraf-14).

Köprünün kemer açıklıkları birbirinden farklılıklar arz etmektedir.<sup>15</sup> Birinci göz genişliği 7.50 m, uzunluğu 14.80 m, ikinci göz genişliği 4.50 m, uzunluğu 4.90 m, üçüncü göz genişliği 3.25 m, uzunluğu 4.80 m'dir. Köprünün korkuluğu 0.50 m'dir.

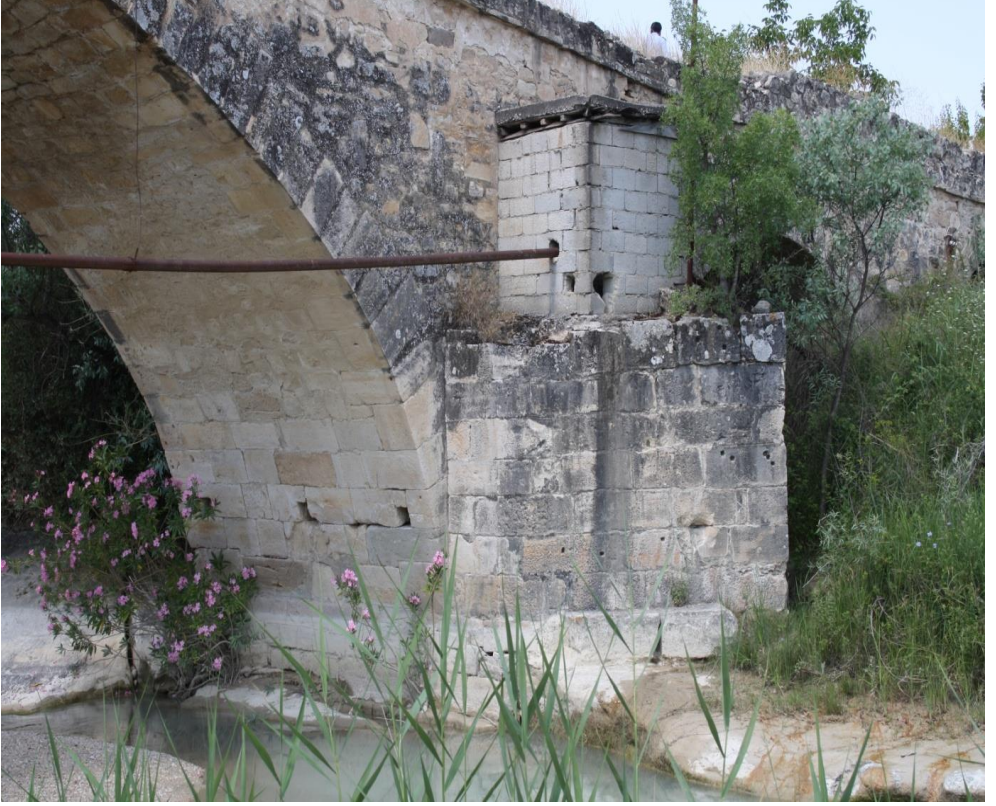
Fotoğraf-15. Yapıntı Köprüsü sel yaran.

Üçgen şekilde inşa edilmiş bir sel yaran bulunmaktadır (Fotoğraf-15). Sel yaran 3.50 m boyutundadır, düzgün kesme taşlarla inşa edilmiştir. Yapı günümüzde yaya ve hayvan geçidi olarak kullanılmaktadır.
