MERSİN ÜNİVERSİTESİ
KILIKIA ARKEOLOJİSİNİ ARAŞTIRMA MERKEZİ YAYINLARI

**ÇUKUROVA BÖLGESİ'NDE (KILIKIA) DEVŞİRME MALZEME
KULLANIMI ÜZERİNE BİR ARAŞTIRMA
(Lev. 159-163)**

2. MUT, DAĞ CAMİSİ

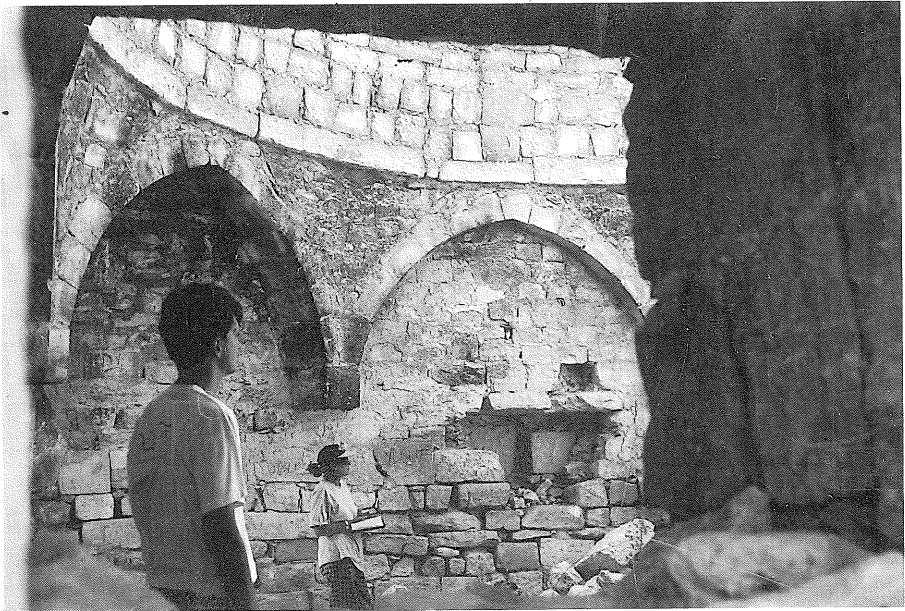
Fig. 2

İç mekânda, dışarıya göre daha küçük boyutlu taşların kullanıldığını görüyoruz. Yerden yaklaşık 2 m. Yukarıdan başlayan kemerler, (aslında, olası bir zeminin üzeri molozlarla kaplı olduğundan, bunu kesin olarak söylemek son derecede güçtür.) duvardan ileri çıkmaktadır. Kemer dizisinin hemen üzerinde, bir dizi oluşturan yassı taşlarla oluşturulan bir silme dikkatimizi çekiyor. Kubbe adeta bu silmeden itibaren başlar ve benzer, küçük boyutlu ve eş büyüklükteki taşlarla örülmüştür. Kemer dizisi, adeta bir kasnak izlenimi uyandırmaktadır.

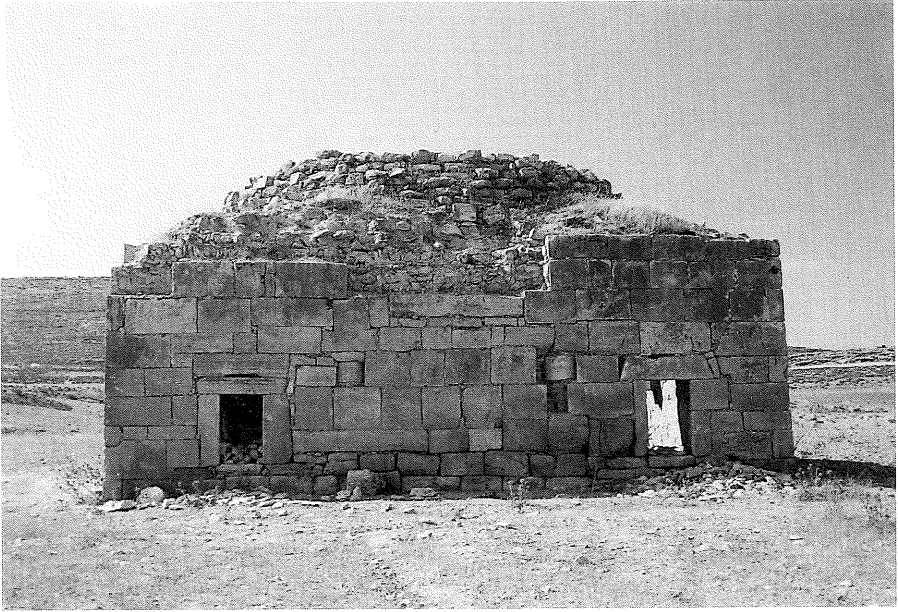
Fig. 5

Güney cephesinde ise, mihrabın her iki yanında bakışık yerleştirilmiş, birer açıklığa (pencere ?) rastlanılır [Fig. 5]. Pencere söveleri sade malzmeden seçilmiş, söve taşı yerine ise, bir kornişin parçaları yerleştirilmiştir. Pencere gibi, cepheye bakışık yerleştirilen diğer iki öge ise, bir(er) sütuna ait parçalardır. Kuzey [Fig. 6] ve doğu cephelerinde, kapı ya da pencere benzeri bir açıklık bulunmaz. Ancak güney cephesinde olduğu gibi cepheye bakışık yerleştirilen bir(er) sütuna ait parçalardan söz edebiliriz. Duvar yüzeylerine yerleştirilen sütunların, duvarlarda hafifletme ögesi olarak kullanıldığını ileri sürebiliriz.

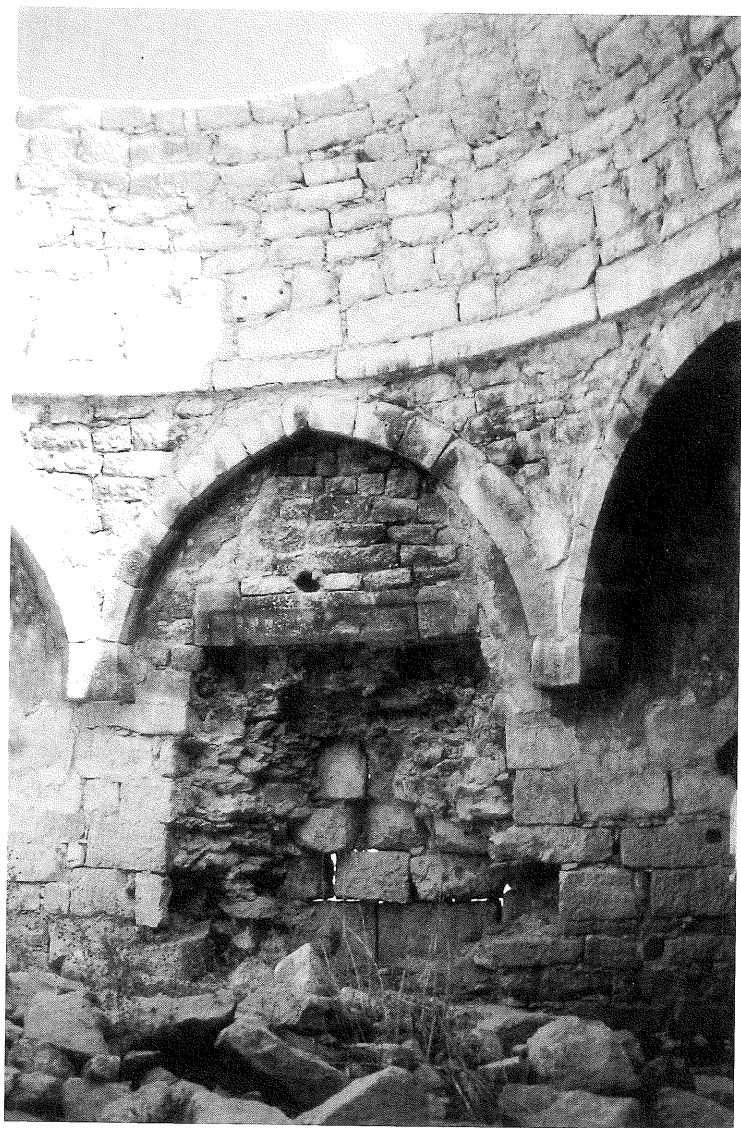
Fig. 7

Mihrabın söküldüğünün ve yakın köy camilerinden birine götürüldüğünü Atlay'dan öğreniyoruz [1976: 83]. Ancak yerinde kalan parçadan, giriş kapısında olduğu gibi profilli bir çerçevesi olduğunu anlıyoruz. Aynı şekilde kalan izlerden, kemerli bir yapısı olduğunu takip edebiliyoruz [Fig. 7].
