# Titanyum boruların lazer kaynak yöntemi ile birleştirilmesi ve kaynak bölgesinin karakterizasyonu

## *Joining of titanium pipes with laser welding method and characterization of the welding zone*

*Araştırma Makalesi / Research Article*

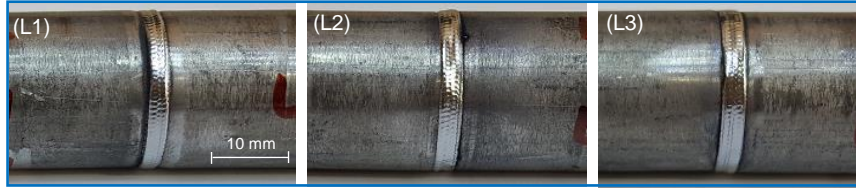
Şekil. Kaynaklı numunelerin makro görüntüleri /Figure. Macro images of the welded samples

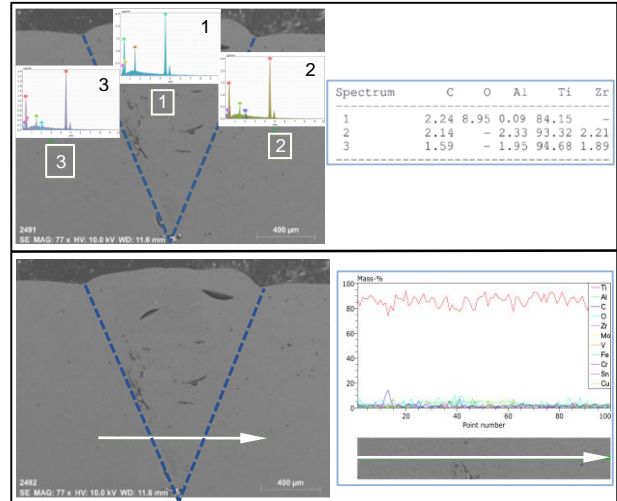
Şekil 10. L2 numunenin EDS analiz sonuçları (EDS analysis results of L2 sample).

Gerçekleştirilen çalışmadan elde edilen numunelerin kaynak metallere analizi gerçekleştirilmiş ve ana malzeme ile kullanılan ilave metalin birleşimi sonucu oluşan kaynak metalinin kimyasal kompozisyonu belirlenmeye çalışılmıştır. Aşağıda orta değerdeki parametreler kullanılarak (L2) elde edilen numuneye ait değerler verilmektedir (Şekil 10).

Şekil 10’da verilen sonuçlar incelendiğinde 1 nolu kaynak metalinde eser miktarda alüminyuma (0.09 Al) rastlanırken, ana malzemede mevcut olan Zr elementine rastlanılmamıştır. Kaynak metalinde (1 nolu alan) ana malzemede mevcut olan Al ve Zr elementlerine burada rastlanılmamasının sebebi olarak lazer kaynak işleminin çok pasolu olarak gerçekleşmesi gösterilebilir. Dolayısıyla çok pasolu kaynaklarda ana malzemeye yakın bölgelerde (ergime sınırı) kaynak metali yapısı ana malzeme ve ilave metal karışımından olurken orta

pasalarda ağırlıklı olarak ilave metalden oluşmaktadır. Çizgisel analiz grafiği incelendiğinde ise ana malzemede titanyum matris elementin yanında normal miktarda Al ve Zr görülürken, kaynak metaline gelindiğinde Al ve Zr miktarının bir miktar azaldığı görülmektedir. Alan analizinde görülmeyip çizgisel analizde kaynak metalinde Al ve Zr görülmesinin sebebi; çizgisel analizin kaynak merkezinden ziyade kaynak köküne yakın bölgeden yapılmasından kaynaklanmaktadır.
