Farklı Karayolu Tünellerinin Tünel Özellikleri ve Sürücü Davranışları Açısından İrdelenmesi

Metin Mutlu AYDIN^{1*}, Emine ÇORUH², Hüseyin KALKAN³

Examination of Various Highway Tunnels in terms of Tunnel Features and Driver Behaviors

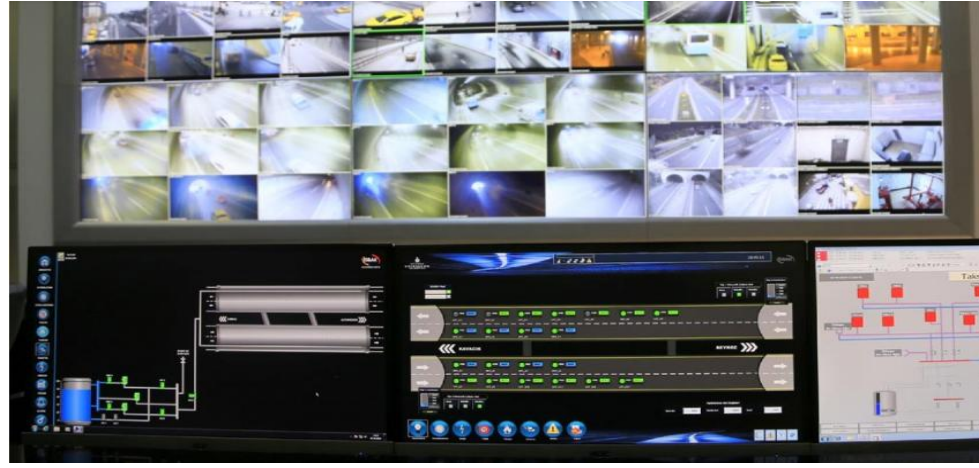
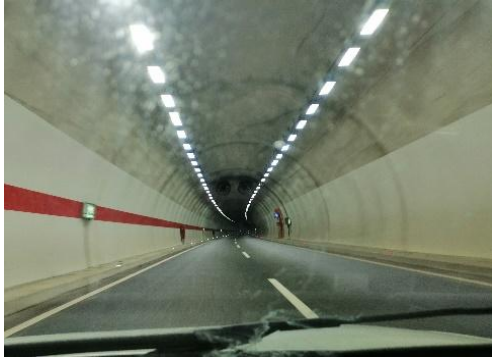
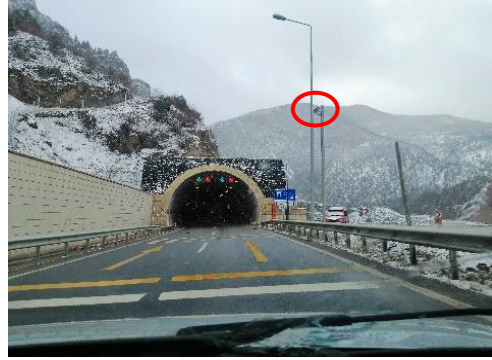
Şekil 2. İncelenen tünellerde (a) yenilikçi yönetim ve kontrol sistemi [23] ile (b-c) kamera ve kapalı devre televizyon sistemlerine ait örnek görseller.

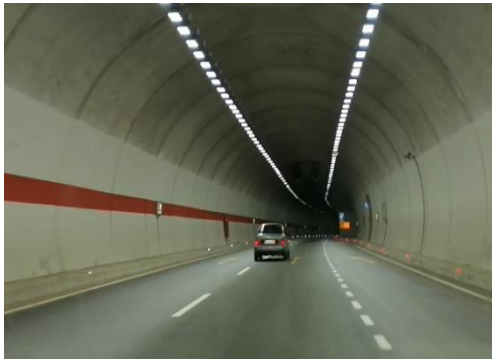
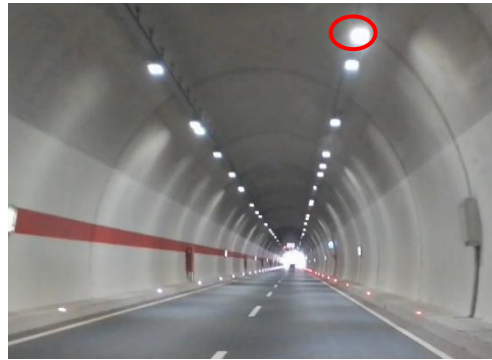
Sisteme tanımlanan tünel aydınlatma seviyesi, tünel içerisinde olduğu gibi giriş ve çıkış bölgelerinde de sürücülere yeterli gündüz ve gece görünürlüğü sağlayabilmektedir (Şekil 3). Ayrıca bu tüneller için tanımlanan tahliye aydınlatmaları, tüneldeki kişilerin acil durumda tüneli yürüyerek kolay bir şekilde terk etmelerini sağlayacak özelliğe de sahiptir.

Şekil 3. Yeni inşa edilen led armatür özelliğe sahip tünellerdeki (a) tünel içi ve (b) tünel giriş/çıkış aydınlatma sistemleri.

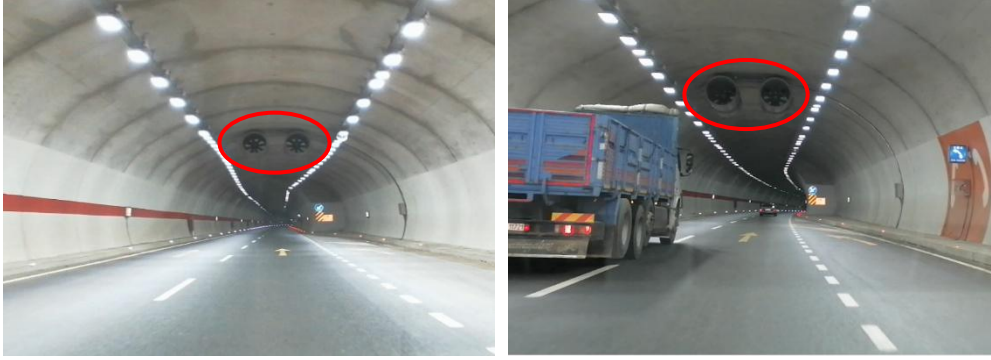
Tünellerde mevcut olan bir diğer önemli sistem ise havalandırma sistemleridir. Özellikle uzun tüneller yapısal özellikleri nedeniyle araç egzozlarından çıkan zehirli gazları (CO, SO₂, toz partiküller, NO₂ vb.) dışarıdaki hava ile sirküle edememektedir. Dolayısıyla bu tür uzun tünellerdeki havalandırma sistemleri her bir zehirli gaz sensöründen gelen verilere (eşik değeri aştığı durumda) göre devreye girmekte ve sürücü için hayati öneme sahip temiz hava sirkülasyonu sağlamaktadır (Şekil 4).

Şekil 4. Tünellerde yer alan tünel içi havalandırma sistemleri.

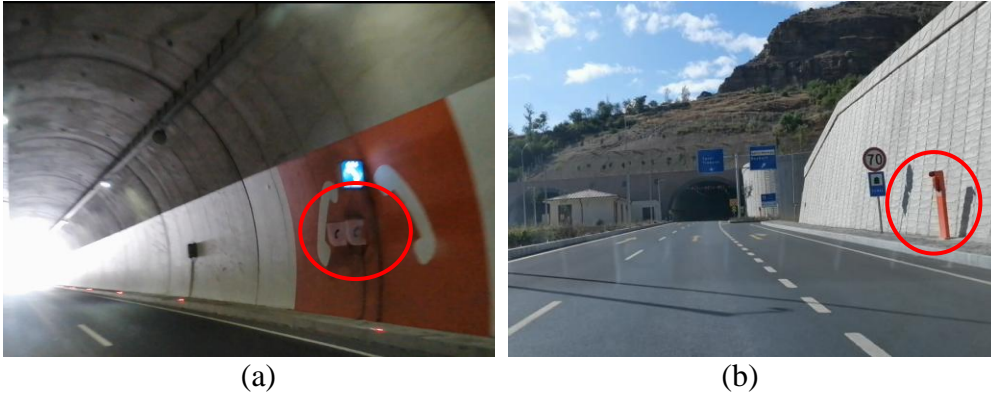
İncelenen tünellerden uzun olan tünellerde kaza, yangın, araç arızası, tünel içi sistemlerden herhangi birinde veya birkaçında meydana gelen arıza vb. acil durumlarda sürücülerin ya da tünel içerisinde bulunan görevlilerin ana kumanda merkezi ile anında iletişime geçmeleri hayati öneme sahiptir. Uzun tünellerde tünel içerisi, tünel giriş ve çıkışlarında bu tür haberleşme sistemleri mevcuttur (Şekil 5).

Şekil 5. Yeni ve eski birçok tünelde mevcut olan (a) tünel içi ve (b) dışı haberleşme sistemleri.

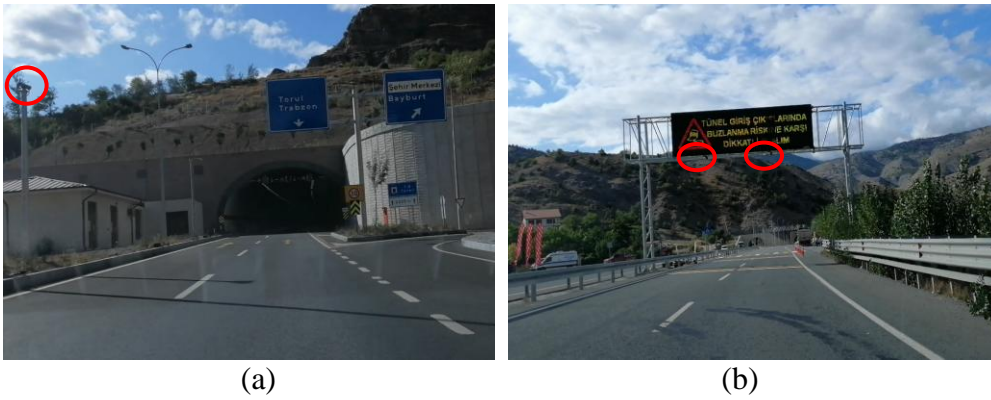
Günümüzde inşa edilen eski ve yeni tünellerin birçoğunda tünel plaka okuma sistemleri mevcuttur. Bu sistemler bazen tünel dışındaki değişken mesaj sistemlerinin olduğu platformlarda bazen ise tünel giriş ve çıkışlarına yerleştirilen yüksek bir yerde bulunabilmektedir. Bu sistemler ile tünel giren/çıkan tüm araçların plakaları kesintisiz olarak okunabilmekte ve emniyet güçleri tarafından aranan araçlar var ise anında tespit edilebilmektedir (Şekil 6).

Şekil 6. Tünellerde bulunan plaka tespit sistemleri.

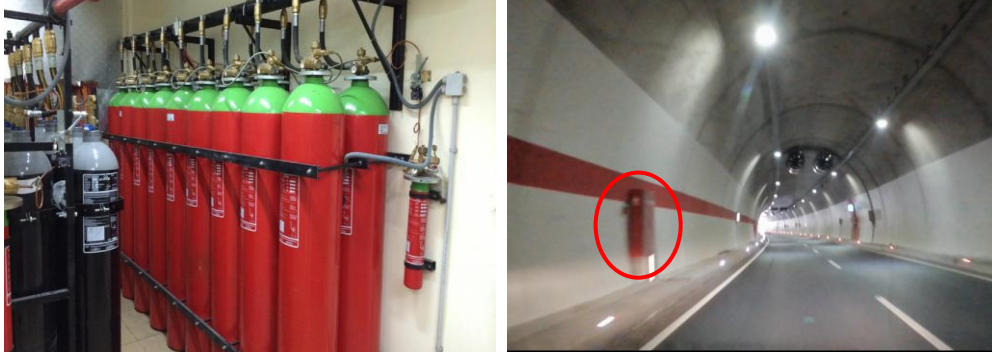
özellikle yeni tünellerde, tünel içinde yangını algılayan doğrusal yangın algılama sistemi, optik duman detektörleri, sıcaklık algılama detektörleri ve alarm düğmeleri gibi farklı detektörler bulunmaktadır. Bu tünellerde bulunan sulu yangın söndürme sistemleri bünyesinde yedekli pompalar, su basıncını dengelemek için jokey pompa, hidrantlar ve yangın dolaplarını barındırmakta ve yangın anında bu sistemler işlevine göre otomatik ya da manuel olarak çalışabilmektedir.

Şekil 7. Tünellerdeki otomatik yangın söndürme sistemleri [24].

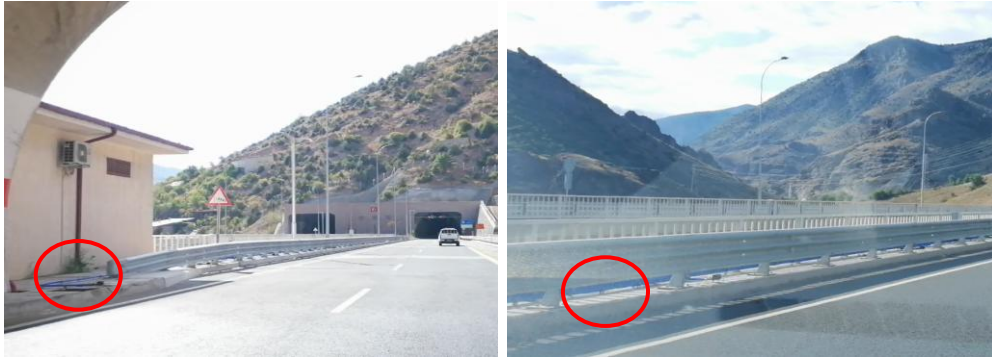
Tünellerde bulunan diğer sistemler kadar tünellerdeki yangın algılama (Şekil 7) ve söndürme sistemleri ile soğuk bölgelerdeki tünellerin giriş ve çıkışlarında yer alan ve buzlanmayı önleyen buz önleme sistemleri de büyük öneme sahiptir (Şekil 8). Çalışma kapsamında incelenen tünellerden

Şekil 8. Tünel giriş ve çıkışlarında yer alan otomatik buzlanma önleme sistemlerine ait görseller.

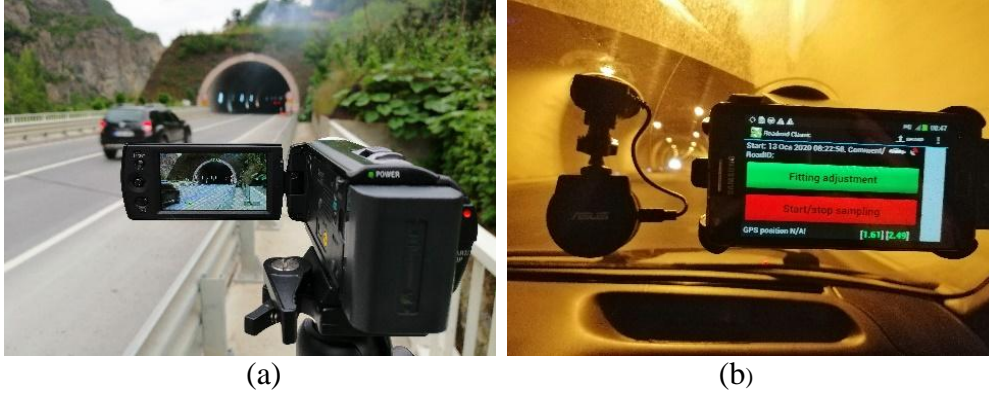
Çalışma kapsamında tünellerdeki ortalama hızlar (v_{ort}) ve tünel içi ortalama tahmini yüzey düzgünsüzlük değerlerinin ($eIRI_{ort}$) belirlenmesi amacıyla Gümüşhane ve Trabzon arasında yaklaşık 100 km uzunluğundaki yolda 17 farklı tünelde farklı sürücülere ait sürücü davranışları incelenmiştir. 2019 yılı Ağustos-Aralık ayları arasında (4 ay) toplam 5 farklı sürücünün 6 farklı turdaki (3 gidiş yönü-3 geliş yönü) hareketleri incelenerek tünellerdeki ortalama sürüş hızları ve ortalama tahmini yol yüzey düzgünsüzlük değerleri belirlenmiştir (Şekil 9). Saha incelemeleri kapsamında ($eIRI_{ort}$) verilerinin toplanması amacıyla bir yazılım firması tarafından geliştirilen ve akıllı telefonların ivme ölçer, titreşim ölçer ve GPS özelliklerini kullanan bir cep telefonu uygulaması kullanılmıştır. Kullanılan uygulamanın GPS konumlarına düzgünsüzlük değeri ataması ve tünel içlerinde GPS erişimi olmadığı için tünel girişindeki son ve tünel çıkışındaki ilk GPS konumlarına atanan düzgünsüzlük değerlerinin ortalaması alınarak o tünel için bir düzgünsüzlük değeri hesaplanmıştır. Bu uygulama, detaylı tasarım parametreleri sayesinde farklı araç türleri, farklı hızlar ve farklı özellikteki akıllı telefonlar için efektif bir kalibrasyon işlemi sonrası araçların GPS konumlarına göre anlık hızını (km/sa) ve tahmini yol yüzey düzgünsüzlüğü verilerini ölçebilmektedir [25; 26; 22]. Bu akıllı telefon uygulaması tasarım özelliklerinde barındırdığı titreşim ölçme kabiliyeti ile kendi içerisine tanımlanan bağıntı ve hesap parametreleri ile tahmini bir Uluslararası Yol Düzgünsüzlük İndeksi $eIRI$ değeri hesaplamaktadır.

Şekil 9. Teknik ekipmanlar yardımıyla (a) ortalama hız ve (b) ortalama tahmini yol yüzey düzgünlük verilerinin toplanması.

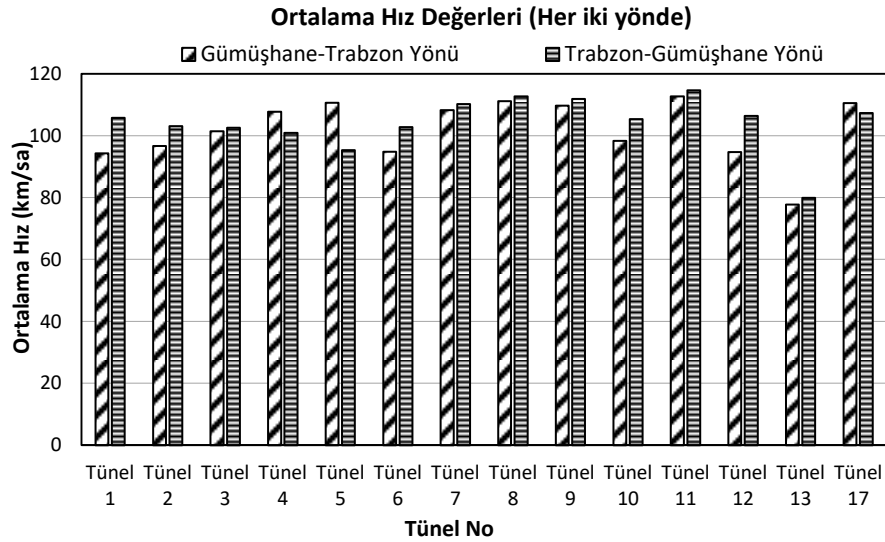
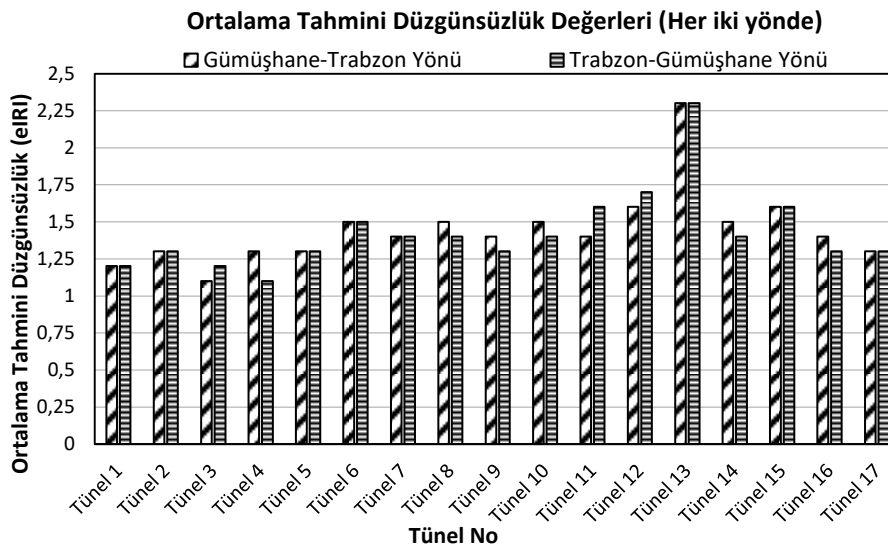
Şekil 11a detaylı olarak irdelendiğinde tünellerde, her iki yöndeki ortalama hız değerlerinin birbirine yakın olduğu çok büyük hız farklarının olmadığı görülmektedir. Tünellerde her iki yöndeki ortalama hızlar arasındaki farkın en fazla ($\Delta v_{ort}=15,3$ km/sa) olduğu tünel, T-1 tüneline (Tünel 5) olduğu tespit edilmiştir. Bu tüneline diğer tünellere göre yönler arası ortalama hız değerinin daha büyük çıkması üzerindeki ana sebep olarak tüneline mevcut olan yüksek boyuna eğim değeri gösterilebilmektedir. Şekil 11b detaylı incelendiğinde T-2 (Tünel 4) ve Köprübaşı (Tünel 11) tünellerinde ortalama tahmini yol yüzey düzgünlük değerleri arasındaki farkın en büyük ($\Delta eIRI_{ort}=0,2$) olduğu belirlenmiştir. Bu fark değerinin oldukça küçük olması, tünellerde yönler göre yüzey düzgünlükleri arasında önemli bir farklılığın söz konusu olmadığını göstermiştir.

Şekil 11. İncelenen tünellerdeki (a) ortalama hızlar ve (b) ortalama tahmini yol yüzey düzgünlük değerlerinin yönlere göre dağılımı.

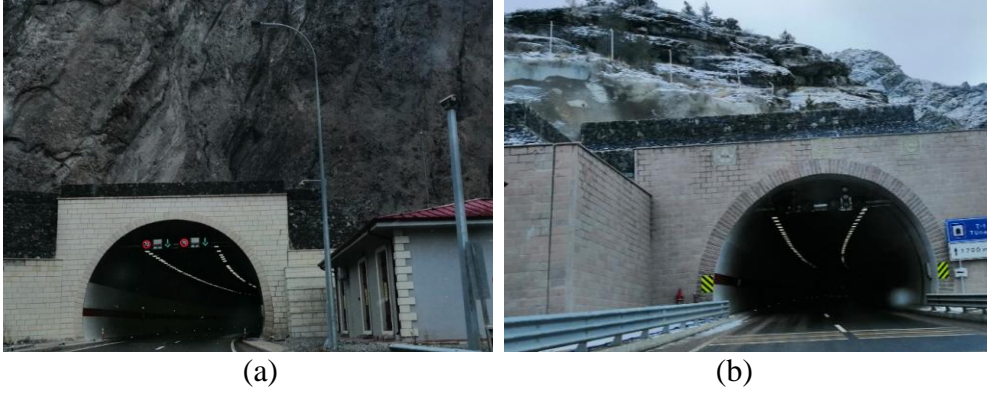
Çalışma kapsamında incelenen 17 tünelin giriş ve çıkış portallarında, Doğu Karadeniz Bölgesinin engebeli arazi yapısı nedeniyle sürekli ve farklı boyutlarda kaya parçaları düşme riski mevcuttur (Şekil 15a). Bu nedenle tüm tünellerin üst kısımlarındaki yamaçlara herhangi bir cismin düşmesini engelleyici çit (tel örgü) uygulamasının yapılması gerekmektedir (Şekil 15b).

Şekil 15. Engebeye bağlı giriş ve çıkış portallarında yaşanan (a) kaya parçası düşme riski, (b) gerekli tüm tünellerde uygulanması gereken çözüm.

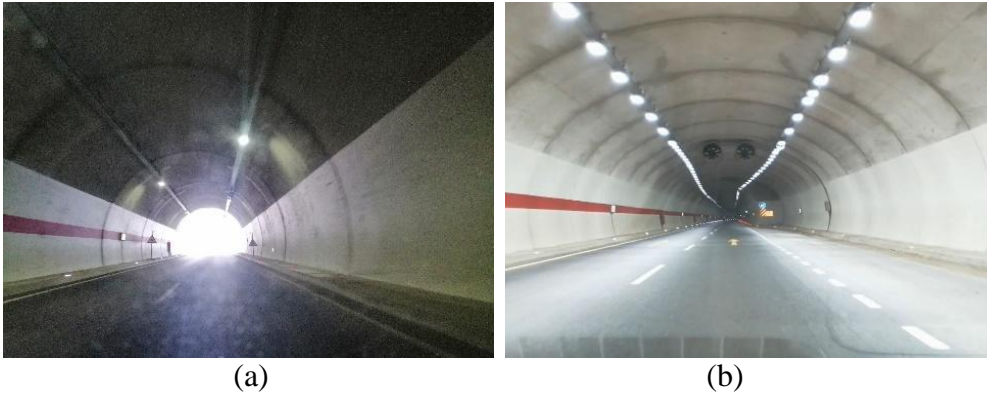
Saha araştırmaları kapsamında incelenen tünellerden Led armatür özelliğe sahip tüneller dışındaki tünel giriş ve çıkışlarında oluşan ani ışık değişimleri sürücülerin gözlerinde ışık kamaşmasına neden olarak kaza oluşumuna sebep olabilmektedir (Şekil 16a). Bu sorunu önlemek amacıyla tüm tünellerin giriş ve çıkışlarına dış ortam ve tünel içi ışık şiddetini luminansmetre ve luxmetre ölçerek en uygun aydınlatma seviyesini kendisi belirleyen aydınlatma sistemleri kurulmalıdır (Şekil 16b).

Şekil 16. Tünel giriş/çıkışlarında yaşanan (a) ışık farklılığı durumu, (b) otomatik aydınlatma sistemleri ile sorunun çözümü.

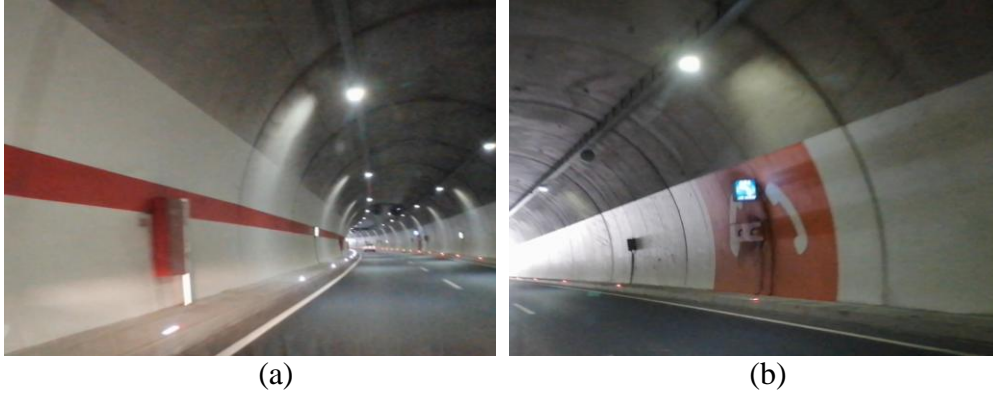
Mevcut birçok yeni ve uzun tünel içerisine yerleştirilen yangın dolapları ve acil durum telefonları tünel içerisinde, şeritlere yakın çıkıntılı şekilde yerleştirilmiştir. Tünel içerisinde meydana gelebilecek herhangi bir kaza ya da kasa kapağı açılan bir kamyon ile araçların yoldan çıkarak korumasız durumda bulunan yangın dolaplarına çarpması sonucu sistemdeki çok yüksek basınçta sahip su gereksiz yere tünel içerisine boşalarak tünel güvenliğini olumsuz şekilde etkileyebilecektir. Bu sistemlerin inşası esnasında beton kabuk içerisine niş yapılarak inşa aşamasında yerlerinin ayrılması gerekmektedir. Benzer şekilde tünel giriş/çıkış ve içerisinde bulunan acil durum telefon sehpaları da korumasız şekilde yerleştirilmiştir (Şekil 17). Bu nedenle dış müdahalelere oldukça açıktır. Bu sistemlerin tünel içerisinde beton kabuk içerisine gömülmesi ve etrafına koruyucu bir profil konulması hem bu telefonları kullanan sürücülerini hem de telefon düzeneğini koruyacaktır.

Şekil 17. (a) Yangın dolapları ve (b) acil telefon sehparının uygun olmayan şekilde yerleştirilmesi.

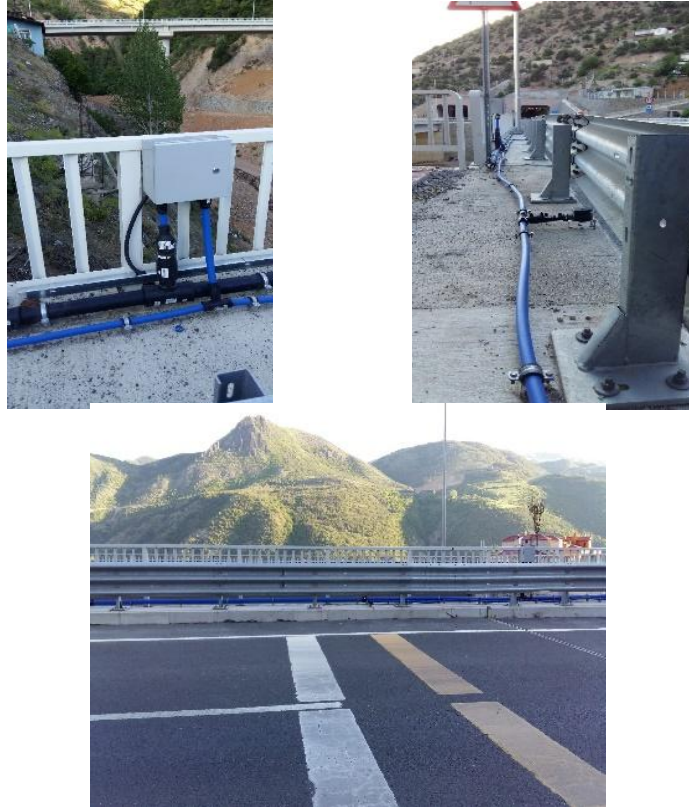
Çalışma kapsamında gözlemlenen bir diğer problemde giriş ve çıkışlarda buzlanma riski olan tünellerin giriş/çıkışlarına uygulanan buzlanma önleme sistemlerinin dış müdahaleye ve her türlü etkileşime açık ve korunaksız olmasıdır (Şekil 18). Özellikle sistemin ana omurgasını oluşturan solüsyon taşıyıcı ana borular korumasız ve açıktan geçirilmiştir. Sisteme ait bu boruların doğrudan dış etmenlerden etkilenecek kısa sürede deforme olmasını engellemek amacıyla kapalı ve yalıtımlı kanallardan geçirilmesi gerekmektedir. Böylece sistem sürekliliği sağlanarak ihtiyaç olduğunda içerisindeki solüsyonları yol yüzeyine püskürterek işlevini her zaman gerçekleştirebilecektir.

Şekil 18. Buzlanma önleme sistemlerinin korunaksız olmasına ait örnek görseller [1].

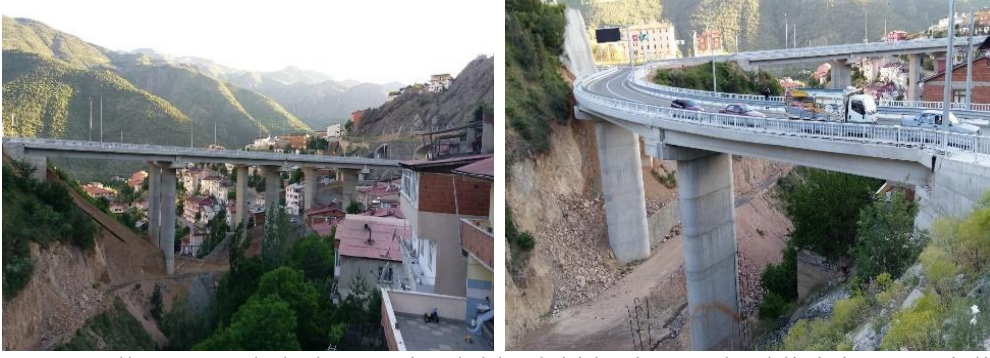
İnşa edilen bazı tüneller arasında bulunan viyadüklerde bariyer yüksekliklerinin az olması nedeniyle yerleşim yeri olan bölgelerde yayaların (özellikle çocuklar) viyadüklerden aşağıya düşme riski mevcuttur (Şekil 19). Bariyerlerin üst tarafının belirli bir yükseklikte çitle çevrilmesi yayaların viyadüklerden aşağı düşme riskini azaltabilecektir.

Şekil 19. Tüneller arasında bulunan viyadüklerdeki bariyer yüksekliğinin yetersizliği [1].
