## LİKİD PETROL GAZI POMPACILARININ ÇALIŞMA DURUŞLARININ OWAS YÖNTEMİ İLE DEĞERLENDİRİLMESİ\*

## AN ANALYZE BY OWAS METHOD FOR THE WORKERS ABOUT THEIR WORKING CONDITIONS AT LPG FILLING STATION

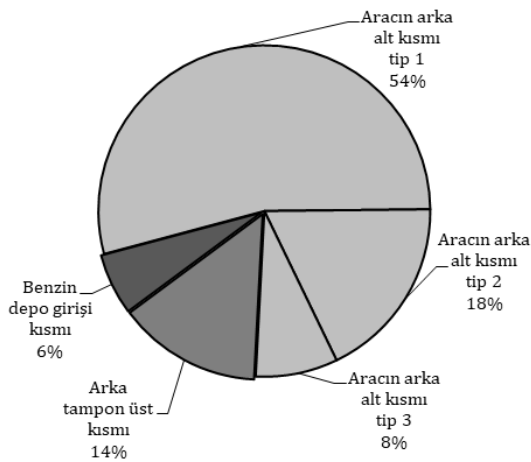
Çalışmada, araçların arka alt kısmındaki dolun yerlerinin, aracın sol, orta veya sağ tarafında ve tampondan ayrı olarak ya da tamponun zemine doğru bakan alt yüzeyinin sol, orta veya sağ tarafında olduğu gözlenmiştir. Araç tamponun üst kısmındaki dolun yerlerinin ise tamponun zemine dikey duran yüzeylerinde sol, orta veya sağ tarafında olduğu gözlenmiştir. Benzin depo girişi kısmındaki LPG dolun ağzı yerlerinin ise benzin deposu dolun ağzının hemen yanında olduğu tespit edilmiştir. Buna ilaveten, bu tip araçların sayısının oldukça az olduğu ve bunların çoğunluğunun da fabrika çıkışlı LPG'li olarak üretilmiş olduğu gözlenmiştir. Genel olarak bu tip montajlı araçların LPG dolunu için yardımcı bir aparatın kullanılması gerekmektedir. LPG dolun ağzı yeri tercih edilme oranları Şekil 4.'de verilmiştir.

**Şekil 4. LPG Dolun Ağzı Yeri Tercih Edilme Oranları**

Çalışmada, LPG dolun ağzı yeri aracın arka alt kısmında olan montaj tipi oranının %80 olduğu ve bu

oranın %54'lük dilimi tip 1 şeklinde olan montajlarda tamponun yakınında ve alt kısmında olduğu, %18'lik dilimi tip 2 şeklinde olan montajlarda tamponun üzerinde fakat aşağı ya da çapraz olarak montaj yapıldığı ve %8'lik dilimi tip 3 şeklinde olan montajlarda ise daha fazla iç kısımda ve ulaşılmasının oldukça zor bir yerde olduğu görülmüştür. Bunlara ilaveten, arka tampon üst kısmında olan montaj tipi %14 ve benzin depo girişi kısmında olan montaj tipi ise %6 oranında olduğu tespit edilmiştir. Daha sonra, video kayıtları kullanılarak araçların LPG dolun ağzı yerlerine göre ortalama çevrim süreleri ve çalışma duruşu kodları belirlenmiştir. Daha doğru bir analiz yapabilmek amacıyla %80 oranında olan arka alt kısmında olan %54, %18 ve %8 oranlarındaki tip 1, 2 ve 3 için ortalama çevrim süreleri ayrı ayrı ele alınmıştır. Buna göre, 100 araç arasında, LPG dolun ağzı aracın arka alt kısmında olan 80 araçtan 54'ü olan tip 1 için ortalama bir çevrim süresinin 52 saniye olduğu, 18'i olan tip 2 için bu sürenin 49 saniye olduğu, 8'i olan tip 3 için ise 46 saniye olduğu tespit edilmiştir. LPG dolun ağzı aracın arka tampon üst kısmında olan 14 aracın ortalama çevrim süresinin 44 saniye ve benzin depo girişi kısmında olan 6 aracın ise ortalama 56 saniye olduğu tespit edilmiştir.

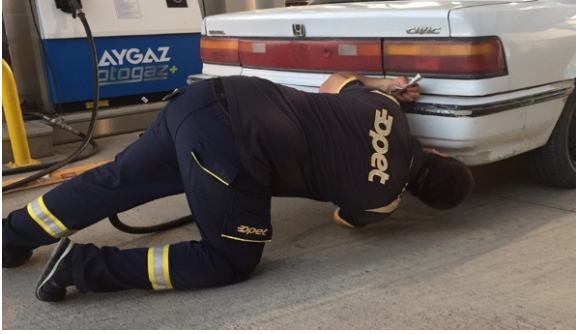
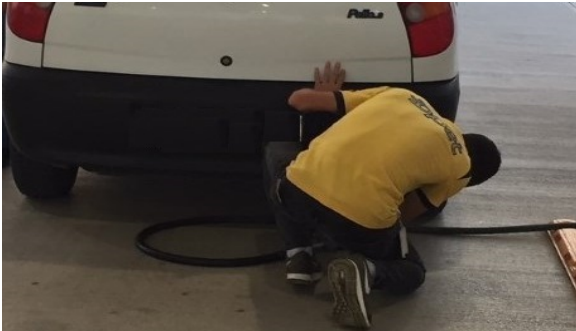
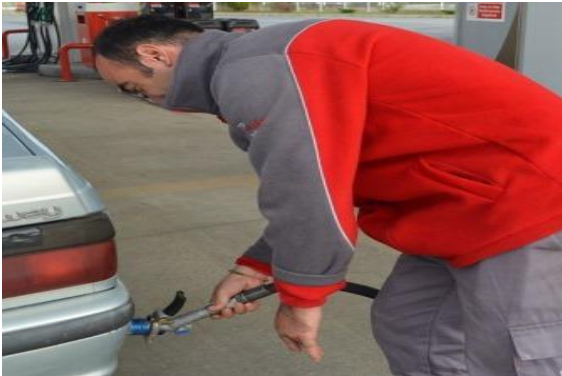
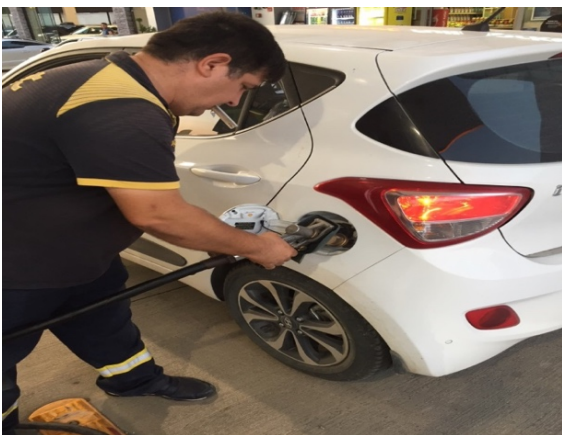
Çalışanların uygun olmayan çalışma duruşlarına ait örnek fotoğraflar aşağıdaki resim 1,2,3 ve 4'de verilmiştir.

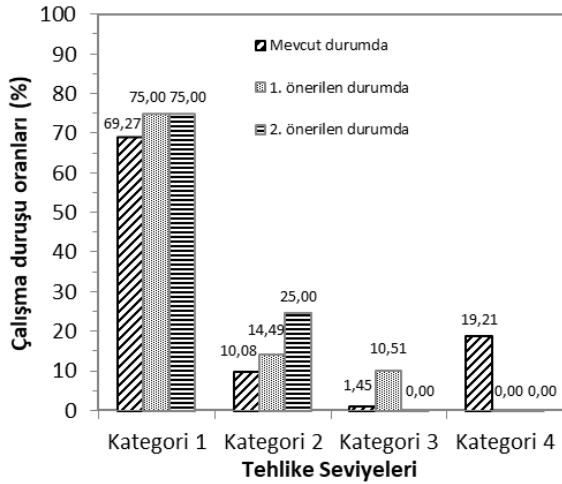
Araçların LPG dolun ağız yer tercihleri mevcut durumdaki toplam duruş sayısı 4852 iken birinci iyileştirmenin sonucunda 4472'ye düştüğü, ikinci iyileştirmenin sonucunda ise 5600'e yükseldiği, toplam çevrim süresi 81 dakika iken birinci iyileştirmede 75 dakikaya düştüğü, ikinci iyileştirmede 93 dakikaya yükseldiği tespit edilmiştir. Çalışma zamanı oranı ise %45 iken birinci iyileştirmede %42'ye düştüğü, ikinci iyileştirmede %51'e yükseldiği tespit edilmiştir. Bunlara ilaveten, Şekil 5.'de bütün durumlardaki tehlike seviyesi kategorilerine göre çalışma duruşu sıklık oranları birlikte verilmiştir.

**Şekil 5. Mevcut Durum, Birinci Ve İkinci İyileştirme Tehlike Seviyelerine Göre Çalışma Duruşu Sıklık Oranlarının Karşılaştırılması**

Tehlike seviyelerine göre çalışma duruşu sıklık oranlarının karşılaştırılmasının sonucunda, kategori 1'deki çalışma duruşu oranlarının mevcut durumda %69,27 iken, hem birinci hem de ikinci iyileştirmede %5,73 oranında artarak %75'e yükseldiği tespit edilmiştir. Kategori 2'deki çalışma duruşu oranlarının mevcut durumda %10,08 iken, birinci iyileştirme ile %4,41 oranında artarak %14,49'a yükseldiği, ikinci iyileştirme ile %14,92 oranında artarak %25'e yükseldiği tespit edilmiştir. Kategori 3'deki çalışma duruşu oranlarının mevcut durumda %1,45 iken, birinci iyileştirme ile %9,06 artarak %10,51'e yükseldiği, ikinci iyileştirme ile %1,45 azalarak %0'a düştüğü tespit edilmiştir. Kategori 4'deki çalışma duruşu oranlarının ise mevcut durumda %19,21 iken, hem birinci hem de ikinci iyileştirme ile %19,21 oranında azalarak %0'a düştüğü tespit edilmiştir.

Bu sonuçlar, her iki iyileştirme ile de yüklenme ve zorlanmanın çok fazla olduğu ve ergonomik düzenlemenin hemen yapılmasını gerektiren kategori 4'deki çalışma duruşlarının ortadan kalktığını

göstermiştir. Buna ilaveten, yüklenme ve zorlanmanın fazla ve ergonomik düzenlemelerin mümkün olduğunca erken yapılması gerektiği kategori 3'deki çalışma duruşlarının birinci iyileştirme ile arttığını fakat ikinci iyileştirme ile tamamen ortadan kalktığını göstermiştir.

Birinci iyileştirmenin sonucunda kategori 3'deki çalışma duruşları oranındaki bu artış bir olumsuzluk gibi görünmesine rağmen kategori 4'deki acil düzenleme gerektiren çalışma duruşlarının ortadan kalkarak bunun yerine kategori 1'deki ergonomik düzenleme gerektirmeyen duruşların ve kategori 2'deki zorlanmanın fazla olmadığı duruşların artması, ergonomik açıdan mevcut duruma göre daha iyi bir kombinasyon oluşturduğunu göstermektedir. İkinci iyileştirme sonucunda ise kategori 3 ve 4'deki tüm çalışma duruşlarının ortadan kalkması ve bunların yerine diğerine benzer şekilde kategori 1 ve 2'deki çalışma duruşu oranlarının artması ergonomik açıdan çok daha iyi bir kombinasyon oluşturmaktadır.
