CEYHAN'DA ÇAVUŞOĞLU KONAĞI*

ÇAVUŞOĞLU MANSION IN CEYHAN*

The subject of this article is the architectural and ornamental features of Çavuşoğlu Mansion in Nazımbey Yeniköy, Ceyhan district of Adana. It is seen that the mansion was built in the first half of the 20th century and has a plan type with an inner sofa. The upper floors of the building have not been accessed, as it is in a dilapidated state today. There are also murals in the mansion consisting of the entrance, mezzanine and cihannüma decks.

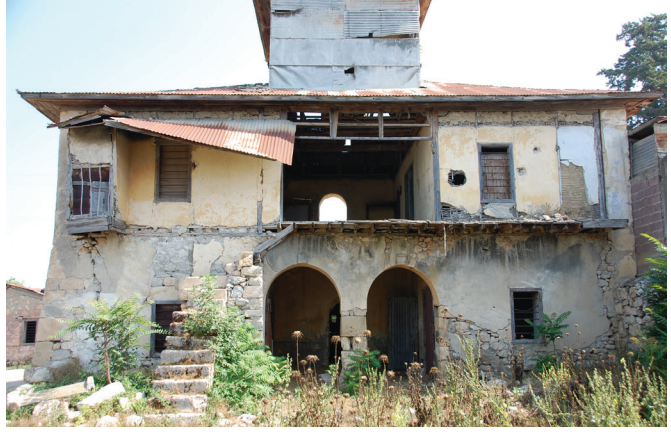
Fot. 1:
Güney Cephe ve
Birinci kata Çıkış
Merdiveni

Zemin kat, birinci kat ve cihannüma olarak inşa edilmiş olan konağın güney cephesi avluya bakmakta olup giriş kapısı da aynı cephede yer alır. Cephenin zemin kat ortasında, iki adet sivri kemerle bahçeye açılan sofa vardır. Kemerlerin doğusunda bir pencere, batısında birinci kata çıkışı sağlayan merdiven bulunup, merdiven günümüze büyük oranda sağlam olarak ulaşmıştır. Sofanın doğusunda ve batısında birer oda vardır. Bu odaların sofaya ve güney cepheye açılan pencereleri bulunur.

Zemin kat odaları kareye yakın dikdörtgen planlı olarak tasarlanmış ve kapıları sofaya açılmaktadır (Fot.1). Sofanın doğusu ve batısındaki her iki odanın da bahçeye açılan birer penceresi bulunmaktadır. Cephenin batı tarafında birinci kata çıkışı sağlayan merdiven bulunur. “L” biçimindeki merdivenin kısa tarafı ahşap malzemeden yapılmış olup yine ahşap zeminli balkona bağlanmaktadır.

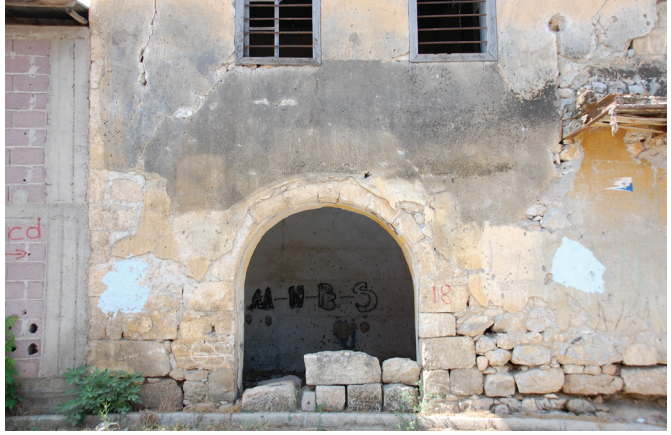
Fot. 2:
Kuzeydoğu Köşedeki
Mekana Giriş

Zemin katta kuzeydoğu ve kuzeybatı köşelerde yer alan odaların, kuzey cepheye açılan kapıları vardır (Fot. 2). Bunlardan kuzeydoğudaki mekânın dükkân olarak kullanıldığı köy halkı tarafından söylenmektedir. Bu nedenle olsa gerek buraya giriş, kuzey cephedeki geniş yuvarlak kemerli açıklıkla sağlanmaktadır. Kuzeybatıdaki oda, günümüzde samanlık olarak kullanılmakta olup odanın kapı açıklığından görebildiğimiz kadarıyla herhangi bir süsleme unsuru bulunmamaktadır. Zemin katta, güneye açılan çift kemerli sofanın batısındaki oda da günümüzde samanlık olarak kullanılmaktadır. Sofanın doğusundaki odanın içi boş olup bahçeye ve sofaya açılan birer penceresi vardır. Burada da duvarlar sade tutulmuş ve bezemeye yer verilmemiştir.

Kuzey cephenin doğusundaki geniş yuvarlak kemerli girişe sahip olan bölümün dükkân olarak kullanıldığı köylüler tarafından söylenmektedir¹⁰. Dükkânın, yapının yapıldığı ilk dönemden itibaren mi yoksa daha sonradan mı bu işlevle kullanıldığı kesin olarak bilinmemektedir. Herhangi bir süsleme unsuru bulunmayan odanın ahşap tavanlı olduğu kalan izlerden anlaşılmaktadır. Kemer üzerinde sıvaların döküldüğü görülmektedir.

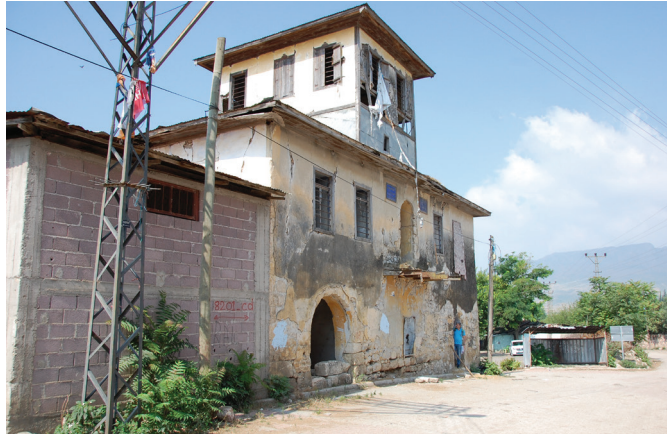
Fot. 3:
Kuzey Cephe

Kuzey cephenin zemin kat seviyesinde, doğuda geniş yuvarlak kemerli bir açıklık, bu açıklığın batısında dikdörtgen formlu bir pencere, pencerenin batısında ise yarım yuvarlak kemerli bir kapı bulunur (Fot. 3). Cephenin birinci kat seviyesinde, ortada yuvarlak kemerli, günümüzde büyük oranda yıkılmış balkona geçişi sağlayan kapı, kapının iki yanında dikdörtgen formlu pencereler vardır. Kapı kemer köşeliklerinde kitabeler yer almaktadır.

Kuzey cepheden yuvarlak kemerli bir kapıyla girişi sağlanan ve cephenin batısında bulunan oda, günümüzde samanlık olarak kullanılmaktadır. Bu nedenle içerisi tam olarak incelenememiştir. Konağın doğu cephesinde, sonraki dönemde konağa bitişik olarak yapılmış bir yapı bulunmaktadır.

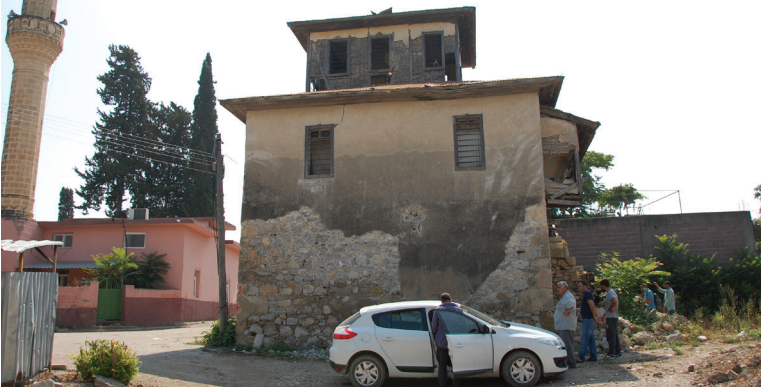
Fot. 4:
Batı Cephe,
Genel Görünüm

Batı cephe duvarı (Fot. 4), yukarıya doğru eğimli bir vaziyette inşa edilmiştir. Bu durumun, ustanın bir tercihi mi yoksa bir hata mı olduğu konusunda net bir bilgi yoktur. Ayrıca duvar kalınlığı, diğer cephelere göre daha fazladır. Cephenin birinci kat seviyesinde dikdörtgen formlu iki pencere bulunur. Duvarda yer yer sıva dökülmesi olmuştur.

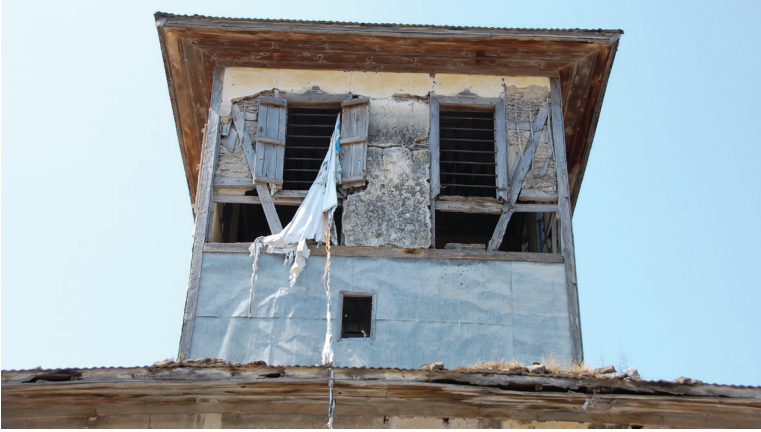
Fot. 5:
Cihannüma
Katı

Cihannümanın doğu ve batı cephesinde üç, kuzey cephesinde ise iki pencere bulunurken, güney cephe günümüzde çinko ile kapatılmıştır (Fot. 5).

Çavuşoğlu Konağı cihannüma katı “Çatı Üzerine Tamamen Bağımsız Olarak İnşa Edilen Cihannümalar”¹⁶ grubuna girmekte olup dört yöne pencereler açılmaktadır. Benzer özellikleriyle Ceyhan merkez Konakoğlu Mah.'nde 661 ada 25-29 parselde¹⁷ bulunan, adı bilinmeyen konak, avlu ile cihannüma katı olması ve uygulanan bağdadi tekniği bakımından Çavuşoğlu Konağı'yla benzerlik göstermektedir. Kozan ilçesi Hacıuşağı Mah. 198 ada 3 parselde¹⁸ zemin, ara ve normal kat olarak düzenlenmiş konak da avlulu

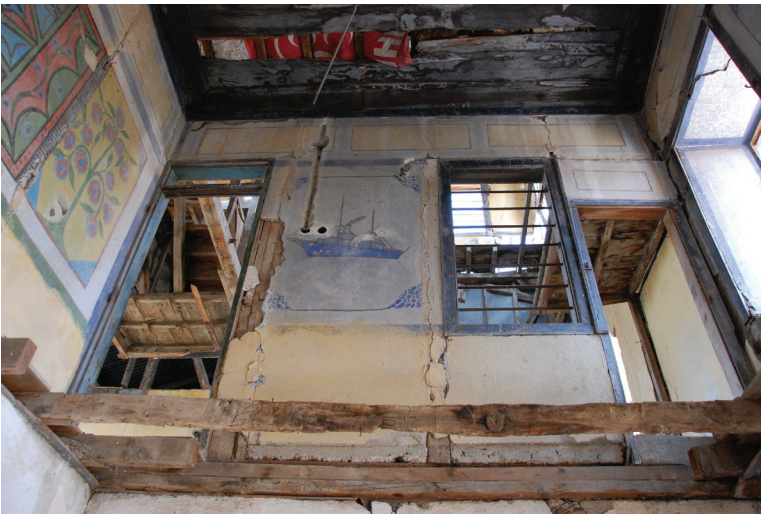
Fot. 6:
Birinci Kat
Kuzeydoğu
Köşedeki
Mekanın
Batı Duvarı
Kalemişi
Süsleme

Konağın kuzeydoğu köşesindeki dükkânın üst katındaki odada kalemişi süslemeler bulunmaktadır (Fot. 6). Odanın batı duvarında beyaz zemin üzerine siyah renkle konturları çizilen vapurun içi mavi renkle boyanmış ve kompozisyon, köşeleri yumuşatılmış dikdörtgen bir çerçeve içerisine alınmıştır. Kompozisyonun kuzeyinde pencere, batı duvarının her iki ucunda birer kapı yer almaktadır.

Buharlı geminin 1828’de Osmanlı ülkesine geldiği bilindiğine göre²⁷, Çavuşoğlu Konağı’ndaki buharlı gemi tasvirinin 1828 yılından sonra yapılmış olması gerektiği düşüncesini uyandırmaktadır. Yapıda görülen gemi tasvirinin benzerlerine Anadolu’nun farklı yerlerinde rastlamak mümkündür. Karaman Hacı Sami Tartan Evi²⁸, Safranbolu Mustafa Kavsa Evi²⁹, Gaziantep Mustafa Bağcı Evi³⁰, Tokat Latifoğlu Konağı³¹, Antalya Tekelioğlu Evi³², Amasya Merzifon Kara Mustafa Paşa Cami şadırvanı³³, Soma Damgacı Cami³⁴, Keyfoturağı Camisi kadınlar mahfilinde³⁵ İzmir Ödemiş Lübbey Cami mihrap

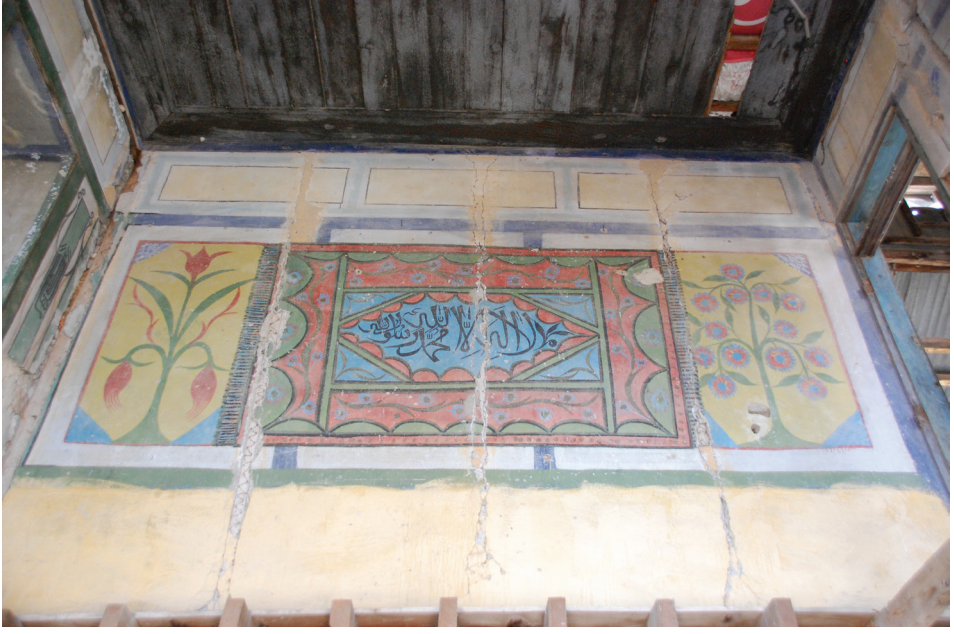
Fot. 7: Birinci Kat Kuzeydoğu Köşedeki Mekanın Güney Duvarı Kalemîşi Süslemeler

Güney duvarı ortasındaki kelime-i tevhid kompozisyonu, altıgen bir pano içerisinde, mavi zemin üzerine siyah celi sülüs hatla yazılmıştır (Fot. 7). Kelime-i tevhidi, altıgen panonun iç tarafında birbirine bağlı yarım yuvarlak şeklindeki dizi çevrelemektedir. Altıgen panoyu dikdörtgen bir pano çevrelemekte olup köşelerde oluşan boşluklar bitkisel süslemelerle sadelikten kurtarılmıştır. Dikdörtgen pano iki yandan yeşil zemin üzerine siyah konturla yapılmış dar bir bordürle sınırlandırılmıştır. Dikdörtgen panonun alt ve üst tarafında ve dikdörtgen panoyu iki taraftan sınırlandıran bordürün dış taraflarında, uçları en dıştaki dar ve kırmızı renkli bordüre bağlanan yarım yaylardan oluşan bir dizi çevrelemektedir. Bu dizinin kelime-i tevhide bakan taraflarında kırmızı zemin üzerine yapılmış olan, bir uçtan başlayıp diğer uca kadar uzanan, üzerinde çiçeklerinde bulunduğu kıvrık dal bezemesi işlenmiştir. En dıştaki dar kırmızı bordür ile yarım yay dizilerinin oluşturduğu boşluklarda çiçek motifleri görülmektedir. Kırmızı bordürlü dikdörtgen çerçevenin doğu ve batı yanlarında püsküller görülmektedir. Bu kompozisyona genel olarak baktığımızda bir seccade olduğu anlaşılmaktadır. Seccade kompozisyonunun doğusunda, sarı zemin üzerine yeşil gövde, dal ve yapraklardan oluşan lale kalemişi olarak yapılmıştır. Buradaki üç laleden alttaki iki tanesi gövdenin iki yanında, aşağı bakar vaziyette ve biraz daha stilize edilerek işlenmiştir. Lale motifini en dışta kırmızı ve ince bir kontur çevrelemektedir. Dikdörtgen çerçeve ile kompozisyon arasında oluşan alt köşedeki boşluklar mavi renkle doldurularak, seccade kompozisyonu ile de uyum sağlanmıştır. Seccade kompozisyonunun batısında da yine bitkisel bir motif yer almaktadır. Sarı zemin üzerine yeşil gövde, dal ve yaprakların üzerinde açan karanfil çiçeğine benzer motifler işlenmiştir. Bu çiçekler altta, aşağı doğru bükülen iki dal üzerinde simetrik olarak dörder tane, üstte iki yana kıvrılan dallarda ikişer, en üstte ise bir tane olarak kompozisyon tamamlanmıştır. Çiçekler mavi ve kırmızı renklidir. Seccadenin doğusundaki kompozisyonda olduğu gibi, burada da dikdörtgen çerçeve ile kompozisyon arasında oluşan boşluklar mavi ile doldurularak uyum sağlanmıştır. Güney duvarında bulunan bu üçlü kompozisyon, üstten lacivert bir bordürle sınırlandırılmış ancak bu bordür orta kısımda üçlü kompozisyonun altına doğru devam etmektedir. Buradan şöyle bir izlenim çıkmaktadır; üçlü kompozisyonun altında daha önceden başka bir kalemişi süsleme olduğu, bilinmeyen bir sebeple bu süslemenin tahrip olduğu ve günümüze ulaşan bu süslemenin sonrasında yapılmış olabileceğini akla getirmektedir.

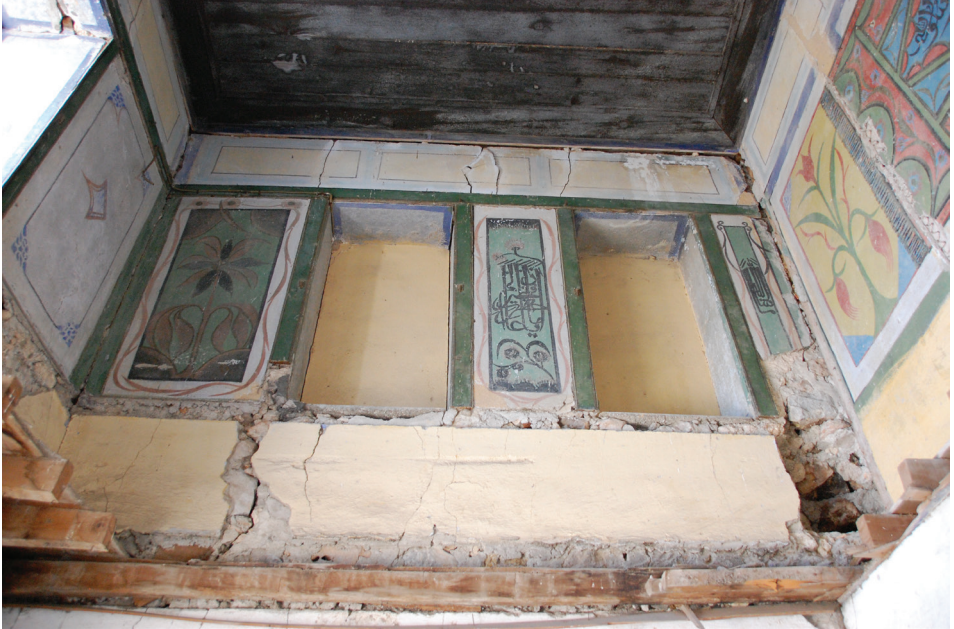
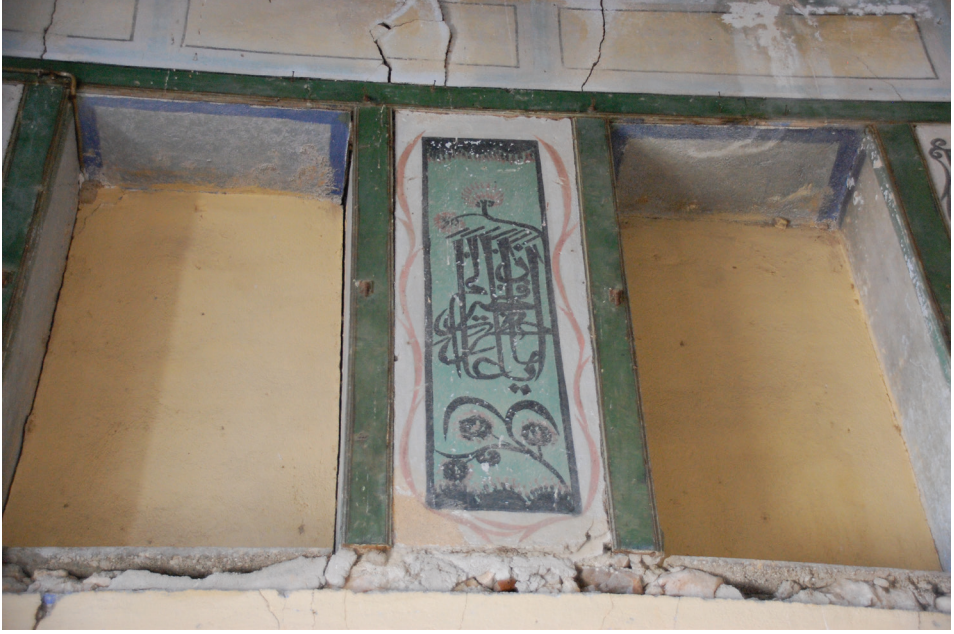
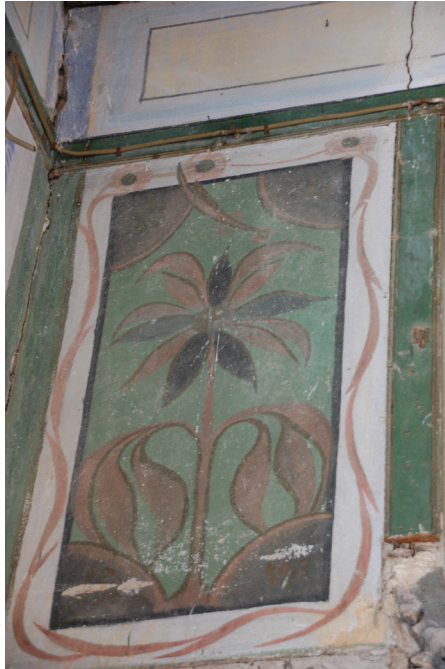
Fot. 8: Birinci Kat Kuzeydoğu Köşedeki Mekanın Doğu Duvarı Kalemîşi Süslemeler

Doğu duvarında iki niş, nişlerden kalan kısımlarda ise kalemişi süslemeler yapılmıştır (Fot. 8,9,10). Güneydeki dikdörtgen pano içerisinde, yeşil zeminli ve siyah konturlarla oluşturulan dikdörtgen levha içinde celi sülüs hatla yazılmış “*Maşallah*” yazısı yer almaktadır. Levhanın alt kısmı dökülmüş durumdadır. Levhanın iki yanında siyah ve açık kırmızı renkte, kıvrık dallardan oluşan bitkisel süsleme yer almaktadır. Ortadaki levhada ise yine yeşil zemin üzerine siyah hatla “*Ya Hazreti imam Ali*” yazısı bulunur. Yazının altında ve üstünde kıvrık dalların üzerine işlenmiş çiçek motifleri vardır. Dikdörtgen levhayı, üç yönden açık kırmızı renkte kıvrık dallardan oluşan bezeme kuşatır. Kuzeydeki siyah konturla oluşturulmuş dikdörtgen levha üzerinde çiçeği olmayan bir bitki yer almaktadır. Kahverengi ve siyah tonların hakim olduğu bitki, gövdesinden iki yana kıvrılmış üçer yaprak, üstte ise dört yöne bakan yapraklardan oluşmaktadır.

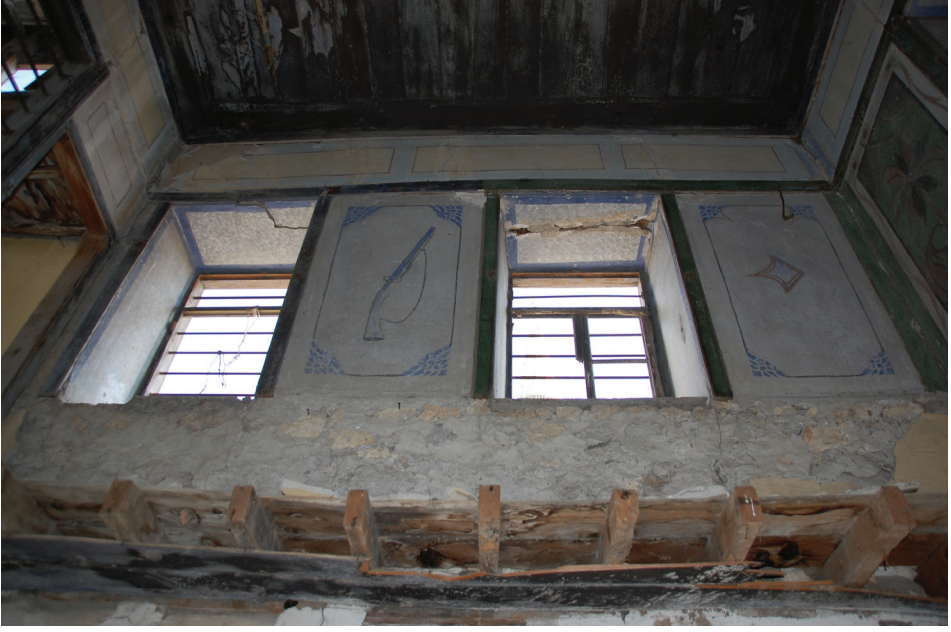
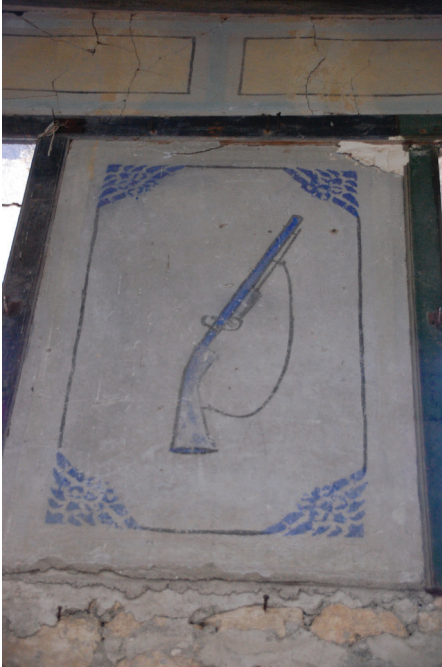
Fot. 11: Birinci Kat Kuzeydoğu Köşedeki Mekanın Kuzey Duvarı Kalemişi Süslemeler

Kuzey duvarında iki pencere, pencereler arasında kalemişiyle, beyaz zemin üzerine mavi renkle resmedilmiş çakmaklı tüfek motifi vardır (Fot.11,12). Kompozisyon, siyah konturla oluşturulan dikdörtgen bir çerçeve içerisine alınmış ve köşelerde, mavi stilize çiçek ve yapraklara yer verilmiştir. Duvarın doğusundaki dikdörtgen levha içerisinde açık kırmızı renkte geometrik bir süsleme vardır. Odanın her duvarının en üst kısmında, kalemişi süslemelerin üzerinde, dikdörtgen boş levhalar bulunmaktadır. Bunların varlığı aklımıza, sanki yapılmak istenen süslemelerin yapılamadığını getirmektedir. Oda, ahşap tavan ile örtülüdür.

İncelediğimiz yapıda görülen duvar resmi motiflerinden biri de tüfektir. Bu tasvir, Anadolu'da birçok evde duvara asılan av tüfeklerini akla getirmektedir. Denizli Akköy Belenardıç Köyü Camisinde⁵⁰ bulunan bir kompozisyon içerisinde tüfek tasvirine de yer verildiği görülmektedir. Amasya II. Bayezid Külliyesi muvakkithanesinin batı duvarında tüfek motifi bulunmakla beraber, tüfeğin boyutunun, çevresindeki diğer nesnelere oranla daha büyük yapılarak düzensiz bir şekilde resmedildiği bilinmemektedir⁵¹. Aydın Kuyucak Kayran Köyü Camii⁵² son cemaat revakında tesbihin ve Mevlevi sikkesinin yanında iki tüfek resmedilmiştir. Bu tüfekler Çavuşoğlu Konağında olduğu gibi iki boyutlu olarak ele alınmıştır. Aynı şekilde seccade motifinin de duvarlara asılarak, duvar seccadesi şeklinde adlandırıldığı bilinmektedir. İzmir Ödemiş'te Lübbey Camii kible duvarındaki seccade resmi⁵³ Çavuşoğlu Konağındaki ile birebir aynı süslemelere sahip olmasa da duvarı süsleyen bir seccade-halı düşüncesiyle yapıldığı görülmektedir.
