YEREL MİMARLIK ÖRNEĞİ OLARAK SAFRANBOLU KÖY ÇEŞMELERİ*

VILLAGE FOUNTAINS IN SAFRANBOLU AS AN EXAMPLE OF LOCAL ARCHITECTURE*

Lütfiye GÖKTAŞ KAYA**

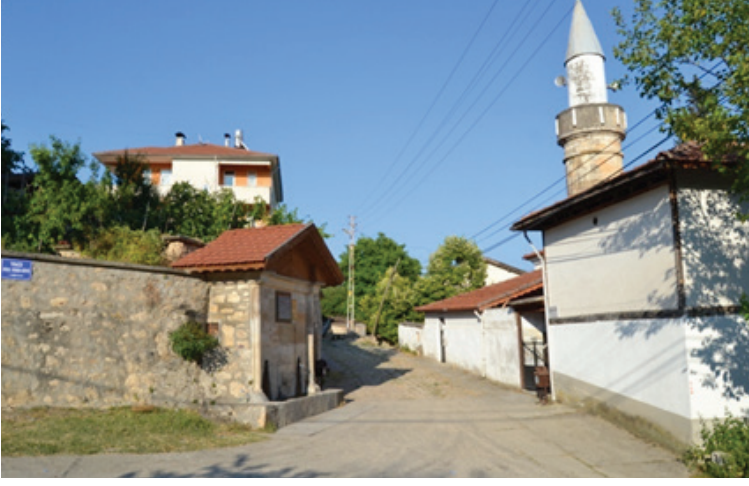
Fot. 1:
Güneybatıdan
görünüş

Cami Önü ya da Hacı Halil Ağa Çeşmesi olarak adlandırılan yapı Akören Köyü'nde Aşağı Mahalle'de Akören Camii karşısında bulunur. Çeşme, cami ile birlikte tasarlanmıştır. (Fot. 1)

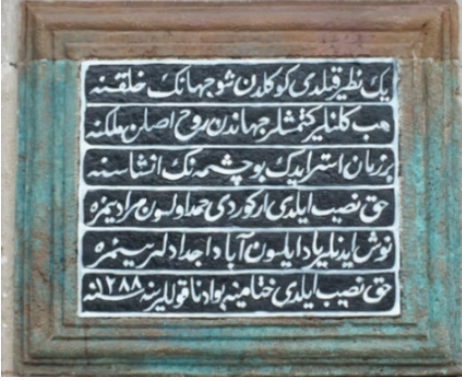
Fot. 2: Kitabe

*Yek nazar kıldı gönülden şu cihânın halkına
Hep gelenler gitmişler cihândan Ruh-ı asl'ın mülküne
Bir zaman istedik bu çeşmenin inşâsına
Hak nasib eyledi ergördü hamd olsun murâdımıza
Nûş edenler yâd eyesin âbad ecdadlarımıza
Hak nasib eyledi hitamına bu ednâ kullarına Sene 1288*

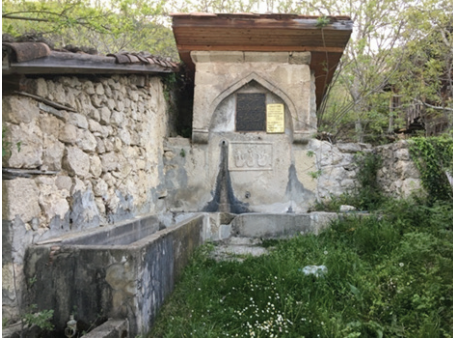
Fot. 5: Güney cephe görünümü

Çeşme Safranbolu'nun Akören Köyü'nde Kasımlar Mahallesi Çamaşırhanesi'nin yanında bulunur. (Fot. 5)

Çeşmenin iki lülesi ile ön cephe ve çamaşırhanenin doğu duvarı boyunca uzanan “L” biçimli bir yalağı vardır. (Fot. 5, Çiz. 6) Günümüzde işlevini sürdüren çeşme özgününde taş saçakla sonlanırken daha sonradan 3 yönden taş saçak seviyesini aşan ahşap bir saçak eklenmiştir. (Fot. 7, Çiz. 5)

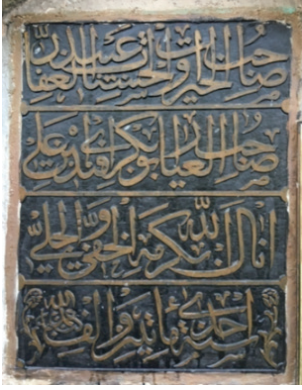
Fot. 6:
Kitabe

Sülüs hat ile yazılan kitabesine göre H.1221/M.1805-6 yılında Ali oğlu Ebubekir Efendi tarafından yaptırılmıştır (Fot. 6, çiz. 4).

*Sâhib-ül hayrât ve-l hasenât abd-ül-gaffâr
Sâhib-ül-ayar Ebubekir Efendi bin Ali
İnnallâhe bi keremet-il-hafî ve-l-celi
Sene ehâd-i mâ'eyi ve elif indallâh (1221/1805)*

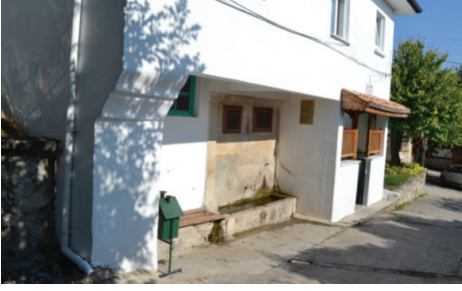
Fot. 9: Kuzeybatıdan görünüm

Akören Köyü'nde Yukarı Mahalle Cami'nin batı duvarına bitişik olarak yapılan çeşmenin (Fot. 9, 10.) sülüs hat ile yazılmış 2 tane kitabesi bulunmakla birlikte bunlar onarım kitabeleridir. Yapım tarihine ait bilgi yoktur.

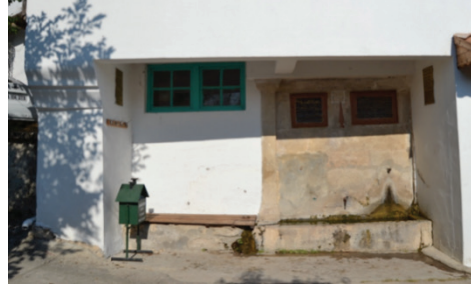
Fot. 10: Batı cephe görünümü

Düzgün kesme taştan yapılan çeşme, deposuz, bağımlı, tek ve kemersiz cephelidir. Çeşmenin güneyini cami duvarı sınırlandırırken kuzeyinde dikdörtgen kesitli bir sütun vardır. Çeşmenin doğusu caminin altında bulunan çamaşırhaneye bitişik yapılmıştır. Günümüzde iki lülesi bulunmasına karşın kalan izlerden, özgününde dört lülesinin olduğu anlaşılır. Önünde bir yalağı bulunur. (Fot. 10, Çiz.8.)

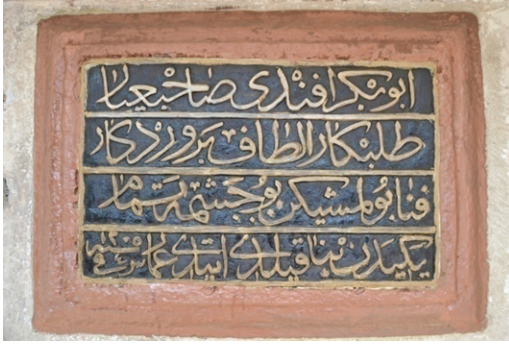
Fot. 11: Güneydeki birinci kitabe

İlk kitabe H 1205 (M 1790-91) tarihinde Ebubekir Efendi tarafından yaptırılan onarımın kitabesidir (Fot. 11). İkinci kitabe ise H 1282 (M 1865-66) yılında halk tarafından yaptırılan onarıma aittir. (Fot. 12.)

*Ebubekir Efendi sâhib-ül ayyar
Talebkâr-ı eltaf-ı biruzdegâr
Fena bulmuş iken bu çeşme temâm
Yeniden binâ kılındı etti imâr Sene fi 1205*

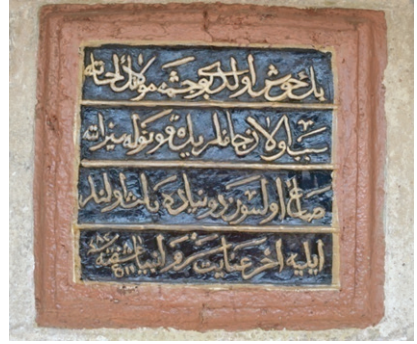
Fot. 12: Kuzeydeki ikinci kitabe

*Pek hoş oldu bu çeşmu Mevlânın ihsânı
Sebeb olan canların konula seyranına
Sağ olsun dünyada bekleş olanlar
Eyliye ahir inâyet server-i Enbiya şefââtine
Sene fi 1282*

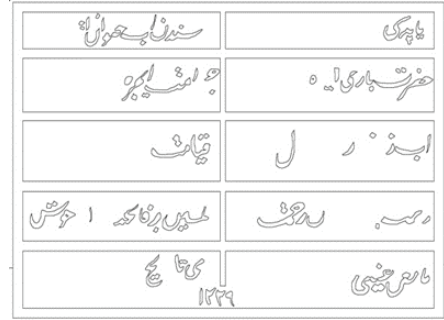
Çiz. 10: Kitabe çizimi

Yapdı İzzet Mehmed Paşa bu çeşmei | Lülesinden ab hayvan etdi cûş
Hazret-i Bâri ede yevm-i (...) | Cümle ümmet içre anı hulle-bûş
Ab-ı zemzemdir içen dil-teşneye | Ta kıyâmet eylesün cûş u hurûş
Rahmet ile yâd eden rahmet bula | Bânisin bir Fatihayla eyle hoş
“Mâ teğâ gaybî”ye (...) sened | Dedi tarih ma-i kevser eyle nûş
1229

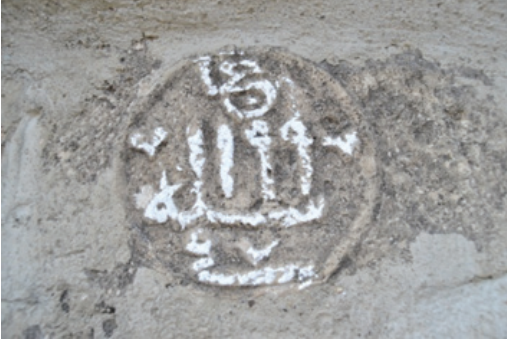
Fot. 15: Doğu cephedeki madalyon

Aşağı Çiftlik Köyü'nde bulunan çeşmede doğu cephede daire biçimli madalyon içinde “*fî 7 CA Sene 1199*” (M 18 Mart 1785) yazılıdır. (Fot. 15.) Ön cephede teğet kemerin üst bölümünde H 1229 (M 1813-14) tarihli talik hat ile yazılmış kitabesi vardır. (Fot. 14, Çiz. 10.) Bu kitabeye göre çeşme Sadrazam İzzet Mehmed Paşa tarafından yaptırılmış görülmektedir. Ancak Sadrazam İzzet Mehmed Paşa 1743 tarihinde doğup 1812 tarihinde ölmüştür. Sadrazamlık yaptığı dönemler 1794-98 yılları arasındır.³⁵ İlk bakışta tarihlerin birbirini tutmadığı görülür. Bu durumda iki olasılıktan söz edilebilir. Kitabede ay adı geçmediğinden belki aya göre 1812 yılının sonları olabilir. Bir diğer olasılık; çeşmenin fiziki durumundan kitabelik bölümü olduğu anlaşılacakla birlikte kitabe çevresi de dahil olmak üzere çeşmenin genelinde sonradan yapıldığı belli olan harç izleri görülmektedir. Buradan yola çıkarak kitabenin bu çeşmeye ait olmadığı düşünülebilir.

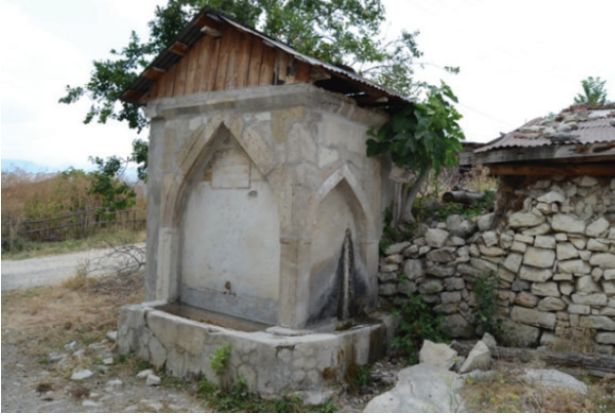
Fot 16: Güneydoğudan görünüm

Düzgün kesme taştan inşa edilen çeşme, depolu, bağımlı, iki cepheli ve teğet kemerlidir. Doğü cephedeki teğet kemer güney cephedekinden alçak tutulmuştur. Teğet kemerler dışta bir sıra silme ile çerçeveslenerek vurgulanmıştır. (Fot. 16, 17; Çiz. 12, 13.)

İki cephede de birer lüle ve yalak vardır. Doğü cephedeki lüle diğerinden daha üst seviyede olduğundan tahliye amaçlı olabilir. Yalaklar güneydoğü cephede köşeleri yuvarlatılarak birbirine bağlanmıştır. Depo gözetleme penceresi batıdadır (çiz. 11). Özgününde taş saçakla sonlanan çeşme, sonraki dönemlerde ahşap üzerine sacıa örtülmüştür (Fot. 17). Mimari olarak sağlam olmasına karşın günümüzde işlevini sürdürmemektedir.

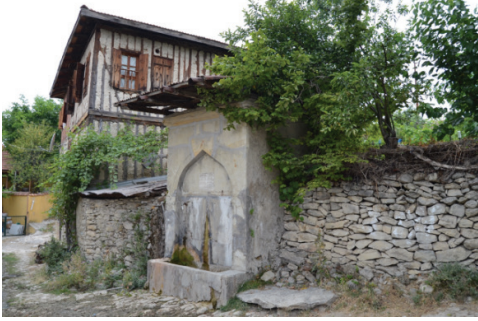
Fot. 18: Güneydoğudan görünüm

Aşağı Çiftlik Köyü'nde İbrahim Pehlivan'ın evinin bahçe duvarına bitişik olarak yapılan çeşmenin batı cephesi İbrahim Pehlivan'ın evinin giriş katına bitişik yapılan, depo olarak kullanılan bölümde bulunmaktadır. (Fot. 18, 20.)

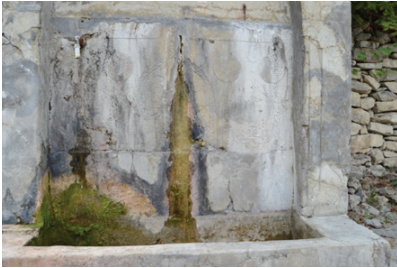
Fot. 25: Kemer içi süsleme ayrıntı

Teğet kemerin içinde kitabenin iki yanında kenarları iç bükey yaylardan oluşan madalyonlar bulunur. Bunlardan doğuda bulunanın içinde “Ya Allah” (Fot. 23, Çiz 14), batıda bulunanda ise “Ya Muhammed” yazılıdır. (Fot. 21, Çiz. 14.) Süslemenin yoğun olduğu bir başka bölüm kemer içidir. Burada alt bölümde; iki tanesi tam görülen, batıda görülebilen izler ve kompozisyon değerlendirildiğinde üçüncüsünün de olması gereken teğet kemerler vardır. Ortada çerçevesini zikzakların oluşturduğu ve diğerlerinden daha yüksek tutulan teğet kemer içinde olasılıkla bir vazodan çıkan çiçekler kabartma tekniğinde betimlenmiştir. Doğudaki teğet kemer de ortadaki gibi zikzaklardan oluşturulmuş, içine resimli yazı denilebilecek türde bir ibrik motifi yerleştirilmiştir. İki teğet kemerin ortasında alt seviyede servi motifi, üst seviyede içleri geometrik desen ile doldurulmuş daire biçimli rozetler vardır. Teğet kemerler üstte kilit taşları noktasında birer alemle sonlanmıştır. (Fot. 25, Çiz. 19.)

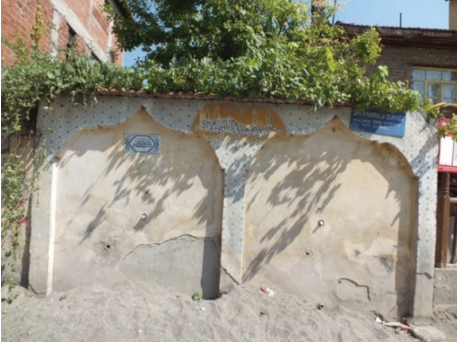
Fot. 26: Güney cephe görünümü (2015)

Safranbolu'nun Bostanbükü Köyü'nde köy merkezinde yer alan çeşme 2015 yılı araştırmaları sırasında tespit edilmiş, başvurumuz üzerine tescil çalışmalarının yürütüldüğü sırada cephesi mermer ile kaplanarak özgünlüğünü kaybetmiştir. Depolu, bağımlı, tek cepheli ve kaş kemerlidir. Cephede yan yana iki kaş kemer bulunur. (Fot. 26, 27, Çiz. 20-23.) Kaş kemerlerin ortasında günümüz Türkçesi ile yazılmış kitabesi vardır.

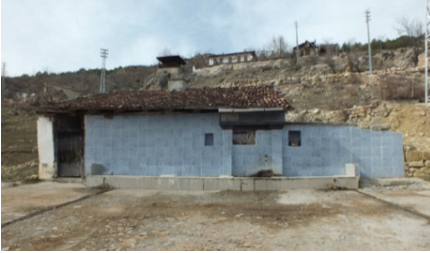
Fot. 29: Güney cephe görünümü

Depolu, bağımlı, tek ve kemersiz cephelidir (Fot. 29, Çiz. 26). Kitabenin ve lülenin olduğu iki tarafı sınırlanmış olan bölüm çeşmenin özgün bölümüdür. Cephe bitiminde taş saçak ve sütun/paye başlıklarını görmek mümkündür (çiz. 26, 27). Ancak günümüzde çeşme batı yönde çamaşırhanenin duvarını ve doğu yöndeki taş duvarı kaplayacak biçimde fayans ile kaplanmıştır. Deposu ve depo gözetleme penceresi çamaşırhanenin içinde olan çeşme günümüzde işlevini sürdürmektedir.

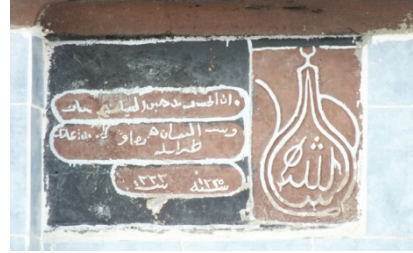
Fot. 30: Kitabe

İnne'l-hasenâti yüzhibne's-seyyi'ât
(...)
Hayrâtudur
Sene H.1325- Sene R. 1322

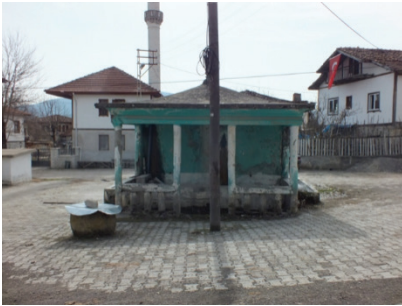
Fot. 31: Kuzey cephe görünümü

Tüm cepheleri dolaşan yalak bölümünün güneydoğu ve güneybatı köşeleri pahlanmıştır. Kuzey yöndeki hariç (Çiz. 29), diğer yönlerdeki yalaklar birbiri ile bağlantılıdır. (Çiz. 28.) Kuzeyde üç, güneyde iki, doğu ve batı cephelerde birer lülesi bulunur. Depo gözetleme penceresi kuzey cephededir. Cephelerin üzerinde kademeli olarak genişleyen üç sıra silme yer alır. Silmelerin bittiği yerde alemli basık kubbesi başlar. (Fot. 31, Çiz. 29, 30.)

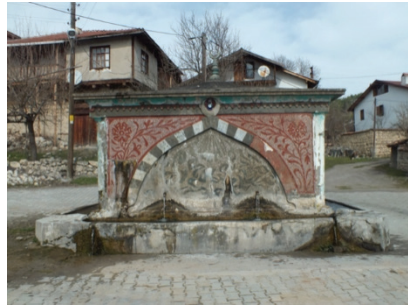
Fot. 32: Güney cephe görünümü

Depolu, bağımsız, dört cepheli ve karma cephelidir. Kuzeyde dört, doğu ve batı cephelerde üç, güney cephede ise iki taşıyıcı olan çeşmede kuzey cephede yanlardaki taşıyıcı araları zeminden 70 cm yüksekliğe kadar korkuluk yapılırken orta bölüm korkuluksuz, açıktır. (Fot. 31; Çiz.28.) Güney cephede bir teğet kemer bulunur. (Fot. 32.)

Güney cephe süsleme açısından zengindir. Kemer köşeliklerinde kemere doğru yönelmiş dallar ve bunlardan çıkan yapraklar ve çiçekler bulunur. Teğet kemerin kilit taşının üzerinde, iki sıra silme genişliğinde taştan yapılan hilal motifi de süsleme elemanlarındandır. (Fot. 32.)

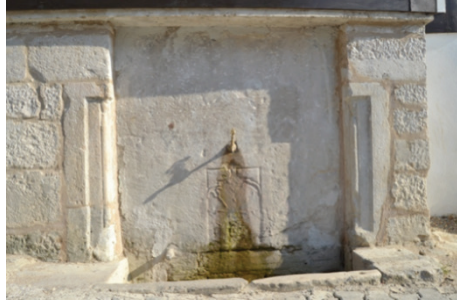
Fot. 34: Kuzey cephe görünümü

Deposuz, bağımlı, tek ve kemersiz cephelidir. Duvardan dışa doğru taşıntılı olarak yapılan çeşmenin bir lülesi ve zemin seviyesinin altında yalağı vardır. (Fot. 34, Çiz. 32.)

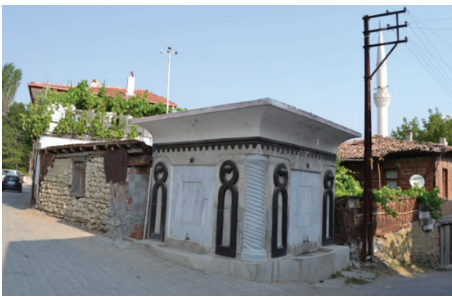
Fot. 35: Güneydoğudan görünüm

Konarı Köyü'nde köy meydanında bulunan çeşmenin tarih ve banisi bilgisi belli değildir. Depolu, bağımsız, iki cepheli ve kemersiz cephelidir. Depo penceresi görünmemesine karşın mevcut planından depolu olduğu düşünülür. İki cephede birer lüle ve yalak bulunur ve yalaklar birbirleri ile bağlantılıdır. (Fot. 35, Çiz. 33.) Üzerinde içbükey yaylardan oluşan saçak ince bir silme üzerine gelir. Silme altında taştan yapılmış dilimli bir kuşak hem hareketlilik sağlar hem de süsleme özelliği taşır. (Fot. 36.) İki cephede de bu kuşağın alt orta bölümünde birer yıldız motifi bulunur.

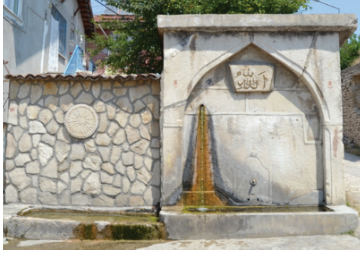
Fot. 37: Güney cephe

Ön cephede dıştan bir sıra silme ile çevrili teğet kemer iki yanda ayaklara oturur. İki tane lülesi ve bir yalağı olan çeşmede batı yöndeki lüle daha üst seviyede bulunduğundan tahliye amaçlı olmalıdır. Diğer lüle günümüzde işlevsizdir. Aynalık bölümünde iki sütun üzerine oturan kemer kabartma tekniğinde verilmiştir. (Fot. 38, Çiz. 36.) Yanda duvar ortasına içinde güneş motifi olan daire biçimli bir rozet yerleştirilmiştir. Bu duvar sonradan yapılmış olsa da devam eden taş yalak önceden de var olduğunu göstermektedir. (Fot. 37, 40.) Yapı günümüzde işlevini sürdürmektedir.
