Article Info		RESEARCH ARTICLE	ARAŞTIRMA MAKALESİ
Title of Article	<b>Examination of Visual Pollution in Central Business District: The Case of Balıkesir Central Business District</b>

## Merkezi İş Alanlarındaki Görsel Kirliliğin İncelenmesi: Balıkesir Merkezi İş Alanı Örneği

Doç.Dr. Alper UZUN<sup>1</sup>  
Rafet YİĞİT<sup>2</sup>

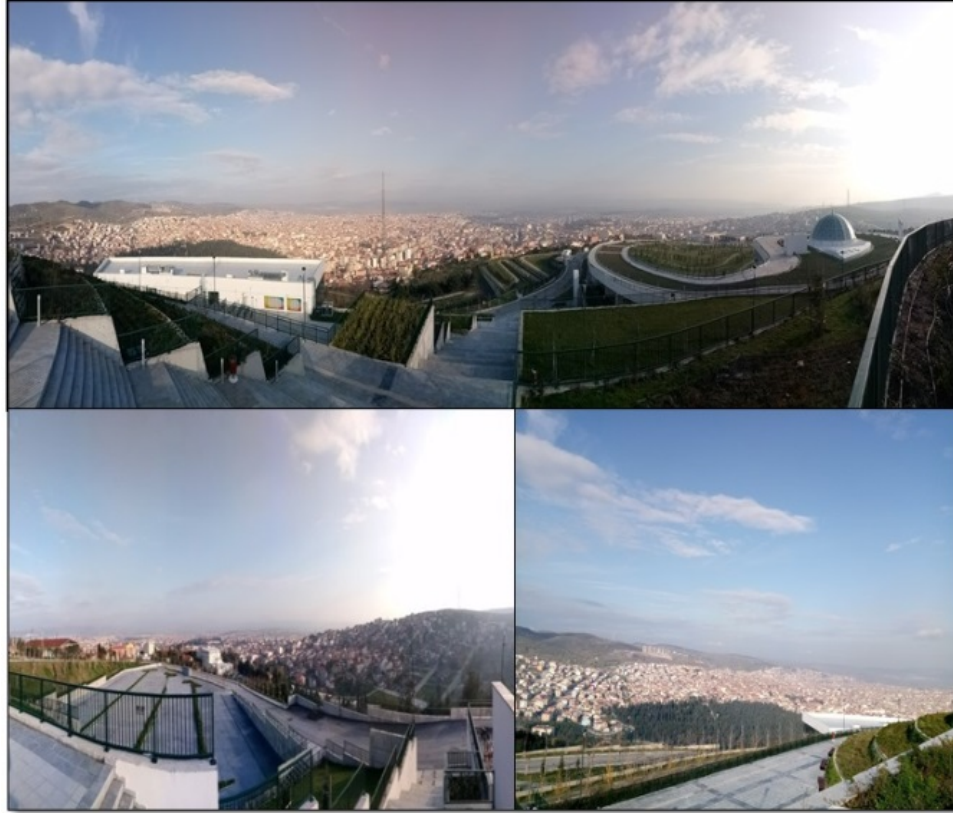
Balıkesir kent merkezi genel olarak incelendiğinde hızlı kentleşme faaliyetleri sonucunda yoğun/düzensiz bir kentleşme dokusuna sahip olmuştur. Bu durum Balıkesir MİA'da cadde ve sokakların ölçülerinden, bazı yerlerde sokak ve caddelerin fazla dar ve küçük olması ve bazı sokak ve caddelerde binaların birbirine çok fazla yakın olmasıyla da kendisini göstermektedir. Balıkesir kentinin bulunduğu alan, yapılar tarafından bir örtü gibi kaplanmış izlenimi vererek kentleşmedeki yoğunluğu ve düzensizliği göstermektedir (Fotoğraf 1).

**Fotoğraf 1:** Balıkesir MİA'daki yoğun/düzensiz kentleşme

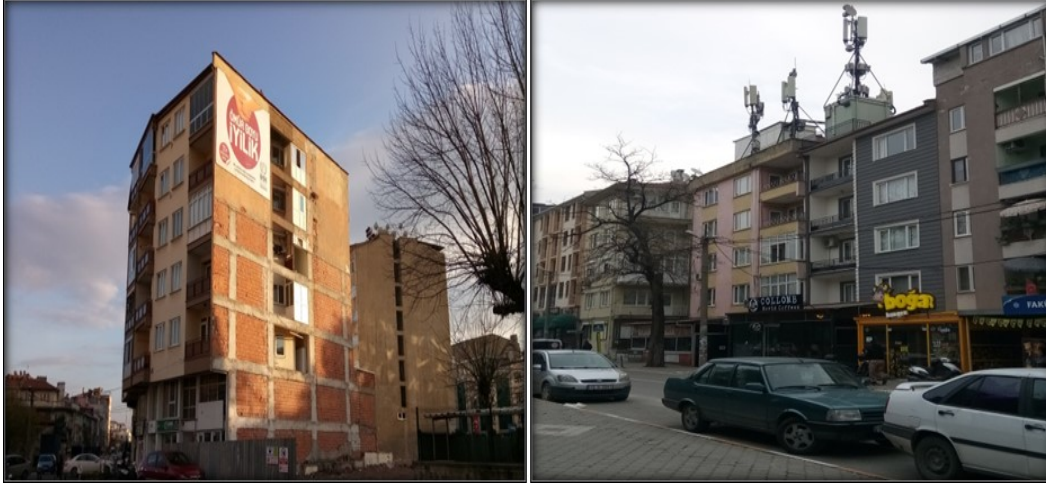
Balıkesir MİA'sı görsel kirlilik türlerinden biri olan yapılar bazında ele alındığında; açık bırakılmış olan bina cepheleriyle, boya veya sıvaları yapılmamış olan binalarla, farklı yükseklikteki binaların yan yana varlığıyla karakterize olduğu söylenebilir. Yine bina cepheleri çanak anten, klima üniteleri ve baz istasyonları gibi farklı unsurlarla işgal edilmiş durumdadır (Fotoğraf 2a ve 2b). MİA içerisindeki kafe ve restoranlara ait bacalar, yapıların cepheleri boyunca uzanmaktadır. Yine bu işyerlerine ait yağmurluk ve tentelerin farklı renk, şekil ve boyutlarda olmaları hem görselliği hem de görüş alanı mesafesini etkilemektedir.

**Fotoğraf 2a ve 2b:** Sağır duvar (Solda) ve çanak anten, klima üniteleri ve baz istasyonu (Sağda)

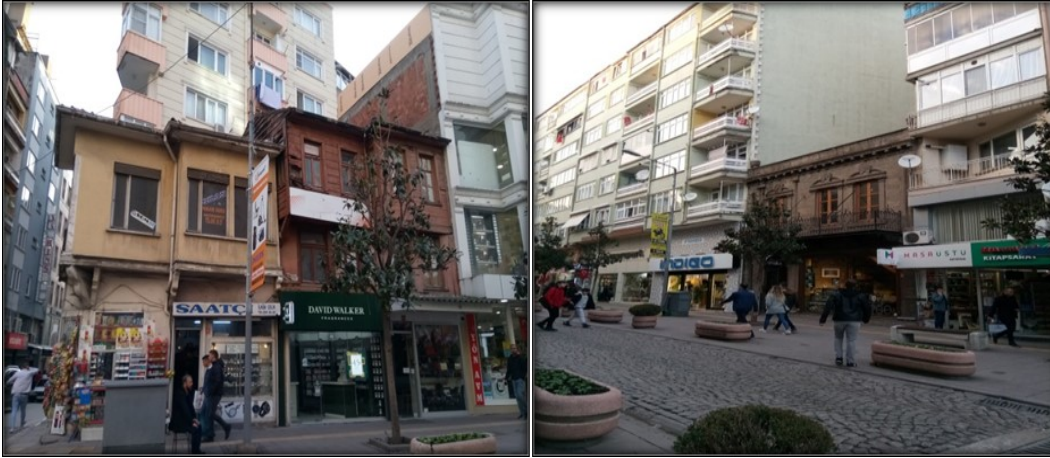
MİA sınırları içerisinde, eskiden sanayi tesisi olarak kullanılan, fakat kentin gelişmesi sonucu yerleşim alanları içerisinde kalarak fonksiyonlarını tamamlamış olan eski sanayi tesisleri bulunmaktadır. Bunlara ek olarak yine MİA içerisinde kullanılan binalara ve açık bırakılmış sağır duvarlara rastlamak mümkündür (Fotoğraf 3a). MİA'nın en işlek caddelerden olan Milli Kuvvetler Caddesi'nde ve diğer noktalarda terk edilmiş binalar bulunmaktadır. Yine bu cadde de ve MİA'nın farklı bölgelerinde var olan bazı tarihi yapılar, yeni yapılan betonarme yapılar arasında kalarak aykırı bir görünüm arz etmektedir. Sonuç olarak ortaya uyumsuz yapılardan oluşan bir görünüm çıkmaktadır (Fotoğraf 3b).

**Fotoğraf 3a ve 3b:** Atıl durumdaki yapılar (Solda) ve betonarme yapılar arasında kalmış tarihi yapı (Sağda)

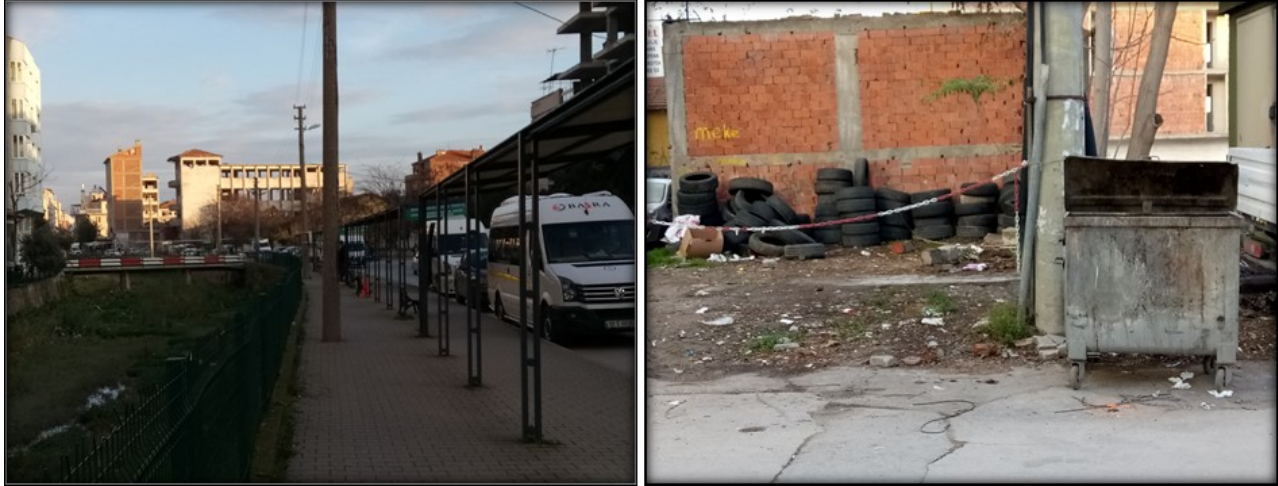
MİA sınırları içerisinde kalan dolmuş ve otobüs durakları estetik olarak yetersiz olması, dış görünüşü yenilenmemiş eski durakların varlığı kentsel donatı elemanlarındaki gözlenen görsel kirlilik unsurlarındandır. Ayrıca çoğunlukla duraklara geliş güzel asılmış olan izinsiz ilan ve broşürlerle kaplı olması da duraklarda göze çarpan kirlilik unsurlarındandır. Çöp konteynırlarının bakımsızlığı, eskimesi ve yenilenmemesi başlı başına bir kirlilik durumu oluştururken; bireylerin çöplerini geliş güzel etrafa atmaları veya çöp kutularının yanlarına bırakmaları da bu durumu desteklemektedir. (Fotoğraf 5a ve 5b).

**Fotoğraf 5a ve 5b:** Duraklar (Solda) ve çöp konteynırlarının konumu ve çevresi (Sağda)

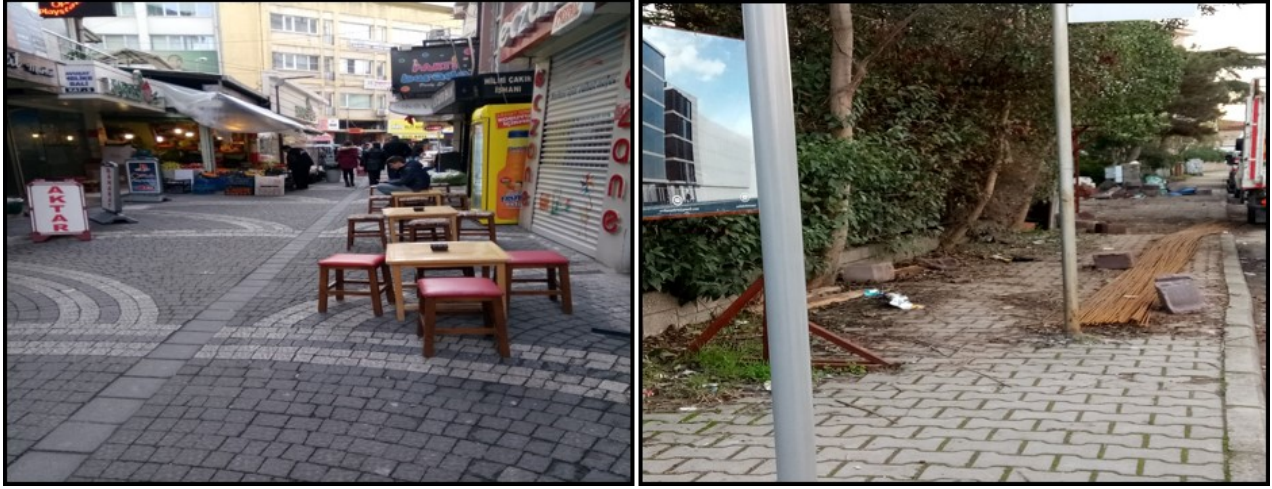
MİA'nın üstyapısının planlanmasındaki eksiklik bu alan içerisinde kalan kaldırımların yetersizliğine neden olmaktadır. MİA içerisinde yetersiz düzeyde olan kaldırımlar, ek olarak genellikle de esnaflar tarafından farklı amaçlarla işgale de uğramakta ve kaldırım alanları iyice daralmaktadır. Esnaflar ürünlerini sergilemek veya satmak için (baharatçılar, büfeler, kitapçılar, vb.); lokantalar, kafeler ve çay ocakları ise müşterilerine açık alan sunmak amacıyla yaya yollarını ve kaldırımları işgal etmektedirler. Kaldırım işgalleri hem mekân kullanımını sınırlandırmakta hem de görsel

kirlenmeye neden olmaktadır (Fotoğraf 6a). Kaldırımlar sadece esnaf tarafından değil inşaat malzemeleri ve molozları tarafından da işgal edilmektedir (Fotoğraf 6b).

**Fotoğraf 6a ve 6b:** Kaldırımların esnaf tarafından (Solda) ve inşaat malzemeleri tarafından işgal edilmesi (Sağda)

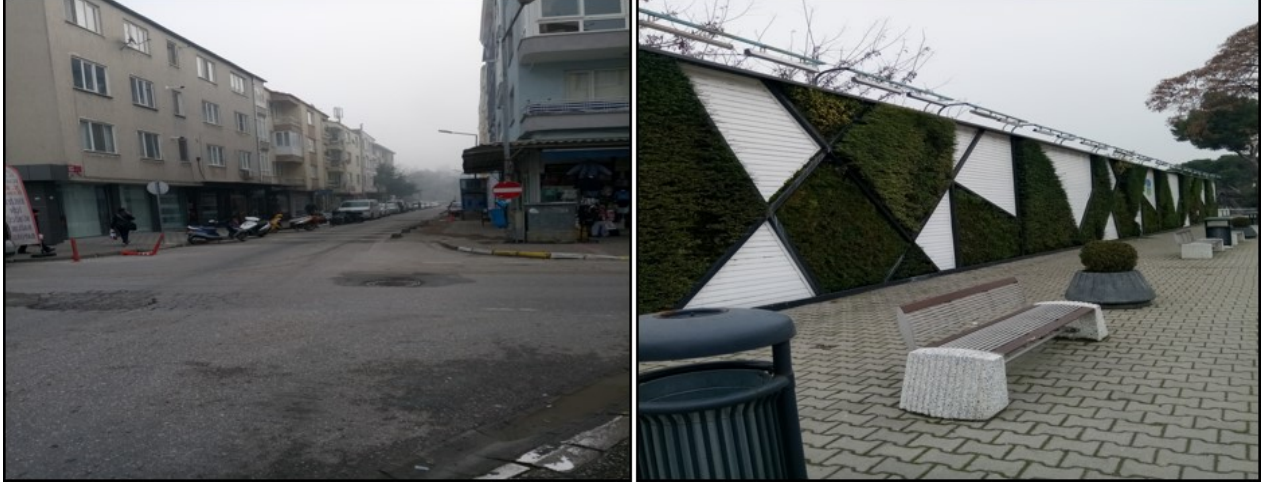
Şehir planlamasındaki yetersizlikten kaynaklanan cadde ve sokaklardaki yolların şekilsiz olmaları, kaldırımların uygun ölçülerde yapılmaması veya bazı yerlerde kaldırımların olmaması da hem MİA'da hem de kentte görsel kirliliğe neden olmaktadır. Trafiki ve yaya kullanımını düzenlemek için yerleştirilen trafik dubalarının deforme olmuş görünüşleri ile kaldırımlara araçların park etmemesi için kullanılan beton mantarlar da estetik olmamalarından dolayı görsel kirliliğin başka nedenlerindedir (Fotoğraf 7a).

Kent içerisinde yeşil alanın yetersizliği de önemli bir görsel kirlenme durumudur. Kent merkezinde ve MİA'daki yeşil alanlar yolların refüjlerindeki çimler ve mekân süsleme elemanı olarak kullanılan peyzaj elemanları ve yapay yeşillendirme elemanlarıdır (Fotoğraf 7b). Yeşil alan olarak MİA içerisinde kalan ve kent içinde ortak kullanıma sahip Atatürk Parkı, kent içerisindeki bireylerin yeşil alan ihtiyacı karşılayan tek kaynaktır. İlgili park konumu itibarıyla MİA'nın kenar kısmında kalmaktadır. Erişilebilirlik açısından değerlendirildiğinde her birey için erişilebilir bir konumda olmayan Atatürk Parkı buna rağmen yoğun bir kullanım sergilemektedir.

**Fotoğraf 7a ve 7b:** Kaldırımların şekil ve ölçülerindeki yetersizlik (Solda) ve yapay yeşillendirme elemanları (Sağda)

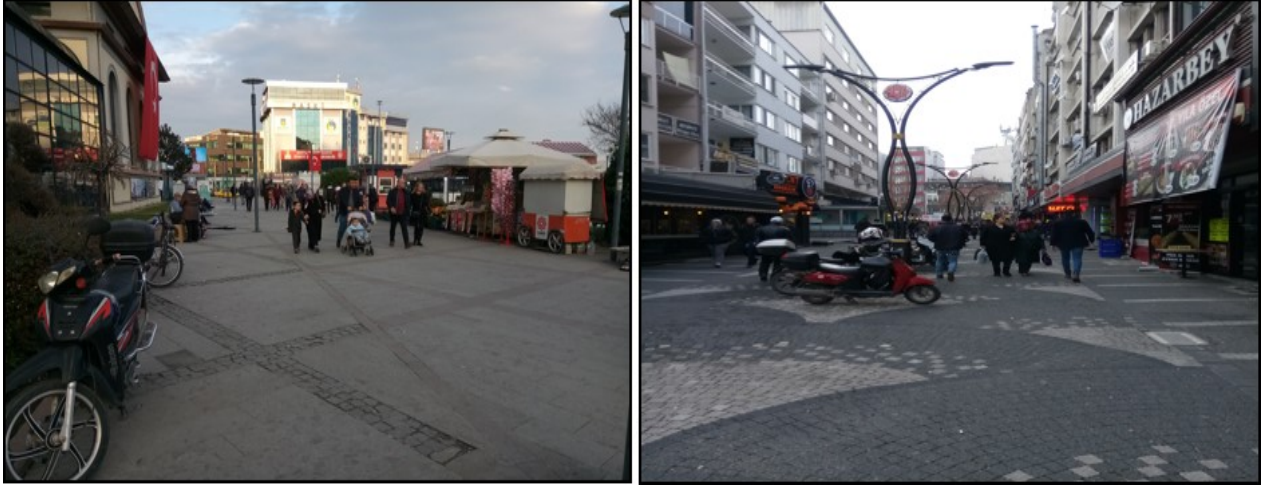
Meydanlar, kent sakinlerinin yoğun olarak kullandığı mekânlar arasındadır. Ancak meydanlar kentlerdeki düzensiz yapılaşmalardan etkilenmekte, gürültü kirliliği başta olmak üzere birçok problemin yaşandığı alanlar olarak karşımıza çıkmaktadır (Akman, 2020). Bu bağlamda Balıkesir MİA'daki geniş alanlar ve meydanlar değerlendirildiğinde; bunların hem sayı olarak az ve hem de yeteri büyüklükte olmadıkları söylenebilir. Balıkesir MİA içerisindeki meydanlar, özellikle mesai başlama ve bitiş saatlerinde yoğun bir kullanıma/insan trafiğine sahne olmaktadır. Sayı ve kapladıkları alan açısından sınırlı olan Balıkesir MİA'daki meydanlar, diğer taraftan seyyar satıcılar, kafeler, motosikletler ve bisikletler tarafından işgal edilmiş bir görünüm arz etmektedir (Fotoğraf 8a ve 8b).

**Fotoğraf 8a ve 8b:** Meydanların yeterli büyüklükte olmaması (Solda) ve motosikletlerin işgali (Sağda)

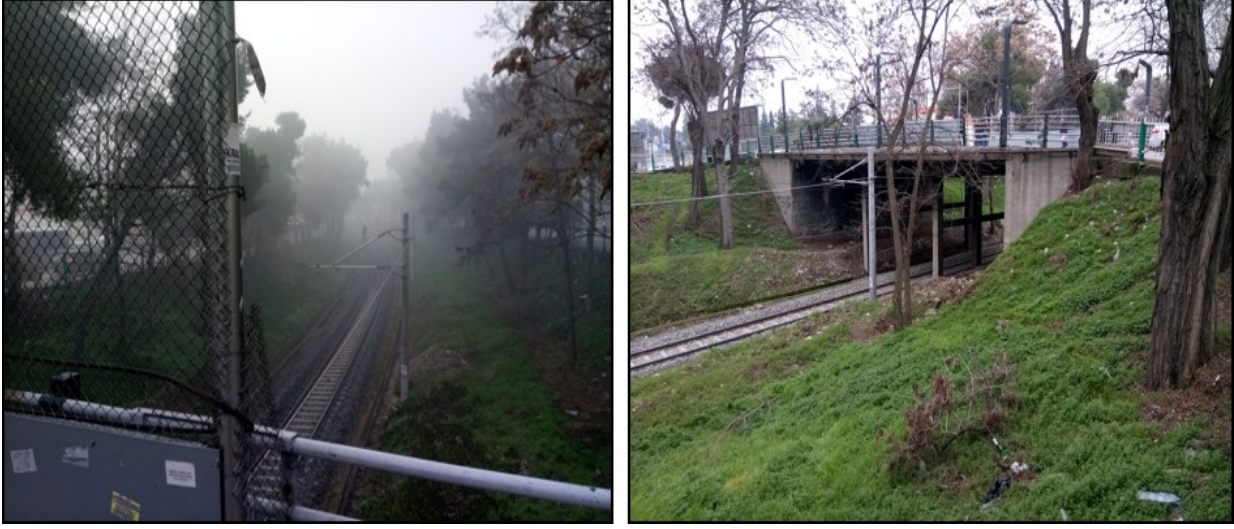
Hem kent içerisinde hem de MİA'dan geçen tren yolu bakımsız bir şekildedir. Rayların çevresinin peyzaj düzenlemesi yapılmamış durumdadır. Yine ray hatları boyunca çöplerin biriktiği görülmektedir. Kenti iki parçaya ayırmış şekilde olan tren yolu nedeniyle, MİA ve çevresinde sık sık köprüler ve yaya geçitleriyle karşılaşmaktadır. Tren yolunun üzerinden geçen köprülerin üzerine koruma amaçlı yapılan tel örgüler ve bunların üzerinin yazılıp boyanması ve köprülerin estetik olmaması görsel olarak kirlilik oluşturmaktadır (Fotoğraf 9a ve 9b).

Fotoğraf 9a ve 9b: Tren yolunun bakımsızlığı (Sağda) ve köprünün estetikten uzak görüntüsü (Solda)

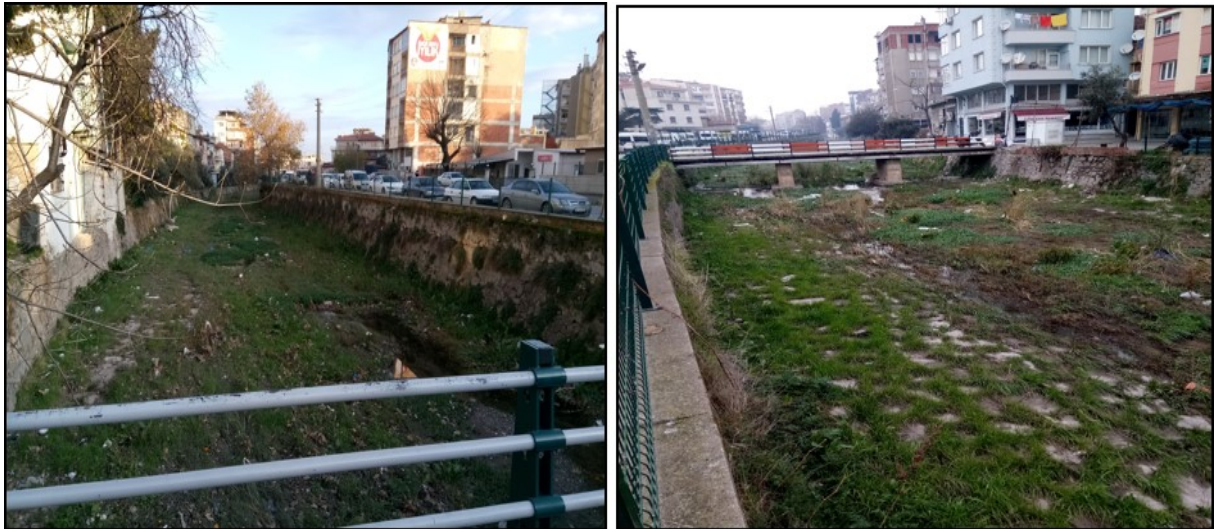
Balıkesir MİA'sının kuzey sınırında yer alan Çay Deresi hem su varlığının bulunmaması hem de kendi haline bırakılmış olması nedeniyle, dere içerisinde çöplerin birikmesine ve yabancı bitkilerin yetişmesine neden olmuştur. Ayrıca derenin çevresinde bir peyzaj düzenlemesi yapılmamış olması da başlı başına bir görsel kirlilik unsurudur. Çay Deresi üzerinde de tren yolundaki benzer şekilde köprü ve benzeri geçiş unsurları bulunmaktadır. Ancak geçiş amaçlı kullanılan köprüler ve yaya yolları estetikten uzak bir görünüm arz etmektedir (Fotoğraf 10a ve 10b).

Fotoğraf 10a ve 10b: Çay Deresi ve üzerinde yer alan bir köprü

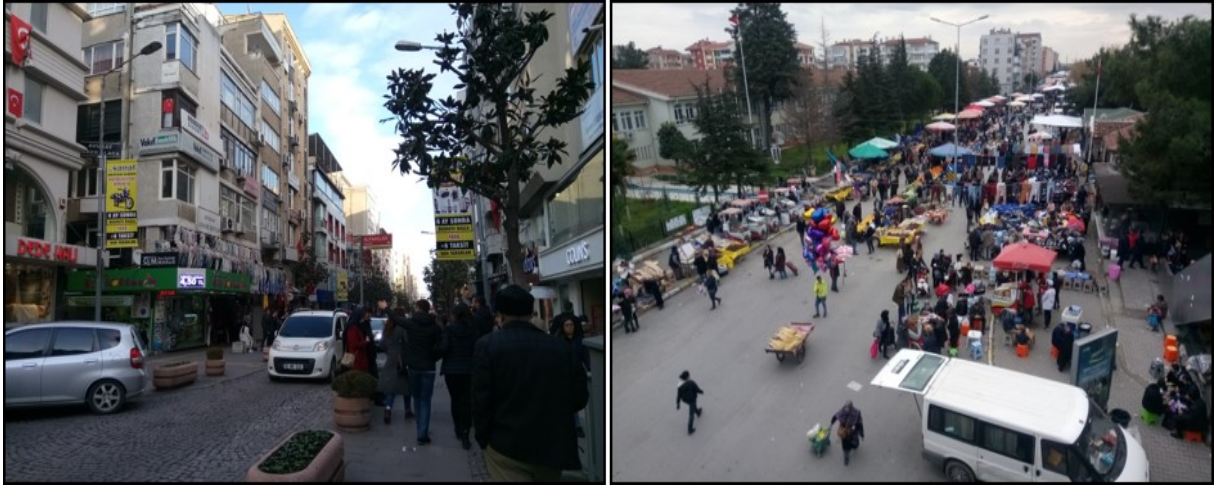
MİA'da bulunan ve MİA'nın en önemli caddeleri arasında yer alan Milli Kuvvetler Caddesi'nde trafik yolu yetersiz, kaldırımlar, levhalar ve reklam panolarıyla kaplı, çevresi ise farklı yükseklikteki betonarme binalar ile çevrilidir. Bu

karmaşık yapı MİA'nın en prestijli caddelerinden birisi olması gereken Milli Kuvvetler Caddesi'nin görsel kirliliğe sebep olan unsurlarla çevrenmesine ve görüş alanının daralmasına neden olmaktadır (Fotoğraf 11a).

Kentin değişik yerlerinde kurulan haftalık pazar alanları gibi MİA içerisinde bulunan Sanat Okulu Caddesi'nde de haftanın her cumartesi günü pazar kurulmaktadır. Kurulan pazar; düzensiz bir yapıdadır ve sürekli genişleme eğilimindedir. Merkezi bir pazar olduğu için çok kalabalıktır. Ancak bu alanın sabit bir pazar yeri olmaması, pazarcılara ait tentelerin ve tezgâhların farklı renk, ölçü ve şekillerde olmasına neden olmuştur (Fotoğraf 11b).

**Fotoğraf 11a ve 11b:** Kaldırımların peyzaj, donatı elemanlarıyla işgal edilmesi (Solda) ve Cumartesi Pazarı'ndaki düzensizlik (Sağda)
