Afet Yönetimi ve Üniversite Kampüsü: 2011 Van Depremleri ve Van YYÜ Kampüsü Örneği

Disaster Management and University Campuses: Cases of 2011 Van Earthquakes and Van YU Campus

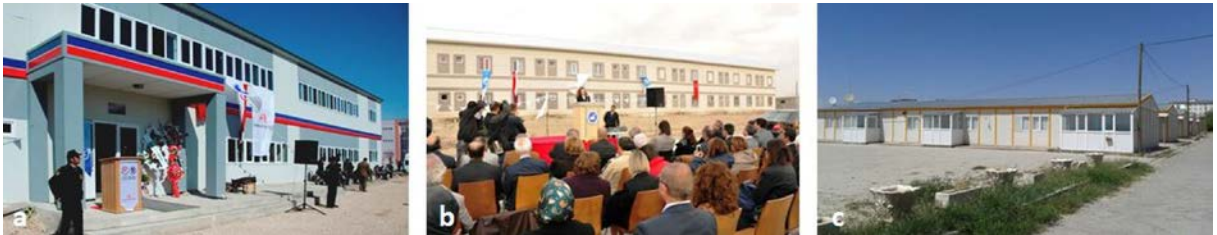
Şekil 6. Van YYÜ kampüsündeki prefabrik yapılardan örnekler:

- a) ODTÜ Eymir Kültür Vakfı prefabrik derslik açılışı, 24.03.2012 (kaynak: odtuvanda.org/fotograflar.asp), b) ODTÜ Eymir Kültür Vakfı prefabrik yurt açılışı, 09.11.2012 (kaynak: <http://www.vansiyaseti.com/van/yyude-195-kisilik-yurt-torende-acildi-h5098.html>), c) Prefabrik lojmanlardan örnekler (kaynak: Özyıldırım, 15.07.2016).

Prefabrik dersliklere ilave olarak, kampüste konaklama için de 60 odalı 360 öğrenci kapasiteli bir prefabrik yurt Mart 2012'de açılmıştır. ODTÜ Eymir Vakfı da, kampüste bir adet 48 odalı prefabrik öğrenci yurdunu inşa edip, Kasım 2012'de tamamlayarak üniversiteye bağışlamıştır (Eymir Kültür Vakfı, 2020). Akademik ve idari personel için ise, tekil veya bitişik nizam olmak üzere, kampüste çeşitli tiplerde prefabrik lojmanlar inşa edilmiştir. Böylece, kampüste konteynerli bir dönemden sonra, prefabriklerle sürdürülen bir dönem olmuştur (Şekil 6). Prefabrik yapılar ile, içinde su ve ısıtma tesisatı olan, konteynerlere göre daha kalıcı yapılara geçilmiştir. Mevcut yapıların güçlendirilmesine kadar geçen sürede, üniversitenin eğitim ve idari hizmetleri konteynerler ve prefabrikler ile sürdürülmüştür. Bu süreçte, şehir merkezindeki çeşitli kamu kurumları da, konteyner ve prefabrik lojmanlar için üniversite kampüsünü kullanmıştır (Özyıldırım, 2017-b).

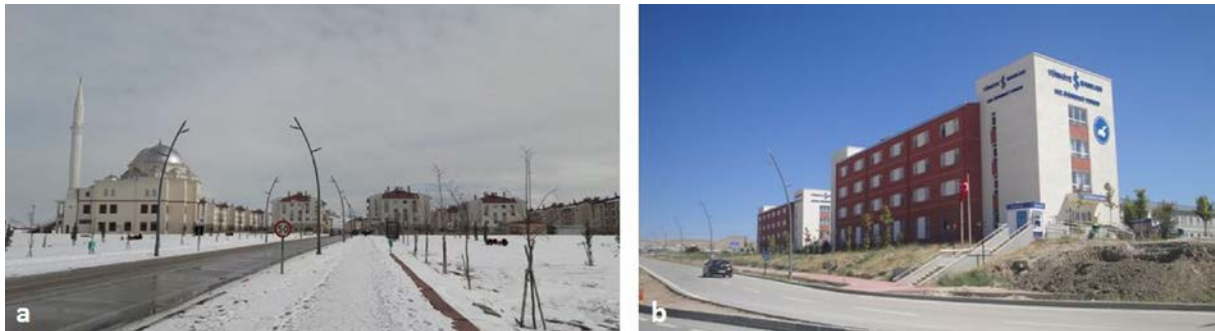
Şekil 8. Van YÜ kampüsü deprem sonrası yeni yapılaşma a) TOKİ lojmanları (kaynak: Özyıldiran, 31.01.2017), b) İş Bankası öğrenci yurtları (kaynak: Özyıldiran, 19.09.2015).

İlk etapta, kampüste yıkılan yapılar yerine aynı fonksiyonları karşılayacak yeni yapılara ihtiyaç duyulmuştur. Bu kapsamda yurtlar ve lojmanlar öncelik kazanmıştır. Bazı yeni yapılar üniversite imkanları ile yapılmıştır, bazıları da dışarıdan destek alınarak yapılmıştır. Şekil 8'deki görülen, yeni lojmanlar ve camisi, TOKİ tarafından, iki yurt binası da İş Bankası'nın bağışı olarak yapılmıştır. Bu yeni yurt ve lojman binalarının yeri için, kampüste deprem sonrası prefabrik yurtların yapıldığı bölgedeki boş alan seçilmiştir (Özyıldiran, 2017-b).
