Mehmet Yaşar Sepetçioğlu
Harran University, Sanliurfa-Turkey
sepetcioglu_my@yahoo.com

ŞANLIURFA İLİ TAŞKIN SORUNLARI VE ÇÖZÜM ÖNERİLERİ

FLOOD PROBLEMS IN SANLIURFA AND SOLUTION PROPOSALS

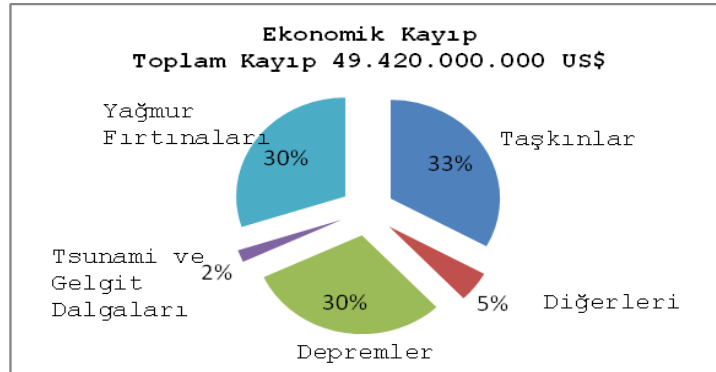
Şekil 2. 1975-2004 arasında doğal afetler ve etkilerinin ekonomik zararlar üzerinden oransal değeri[3]
(Figure 2. Relative value of the effects of natural disasters with economic loss 1975 and 2004) [3]

Doğal afetlerin büyüklüğü verdiği zararlar ölçülmektedir. Bu bağlamda en büyük doğal afetin deprem olduğu algısının yanlış olduğu istatistikî verilerle desteklenmektedir. 1975-2004 yılları arasında doğal afetler nedeniyle ölen insan sayısı ve ekonomik zararlara bakıldığında (Şekil 1 ve Şekil 2), en fazla hasara yol açan doğal afetlerin meteorolojik ve hidrolojik etkenlerden kaynaklanan ve hidro-meteorolojik afetler olarak adlandırılabilir. Hidro-meteorolojik afetler incelendiğinde, bunlarında kendi içerisinde önem sırasının, oransal ölü sayısı bakımından; Tsunami ve Gelgit Dalgaları, Taşkınlar ile Yağmur Fırtınaları şeklinde, ekonomik zarar bakımından; Taşkınlar, Yağmur Fırtınaları ile Tsunami ve Gelgit Dalgaları şeklinde olduğu görülecektir (Şekil 1 ve Şekil 2).

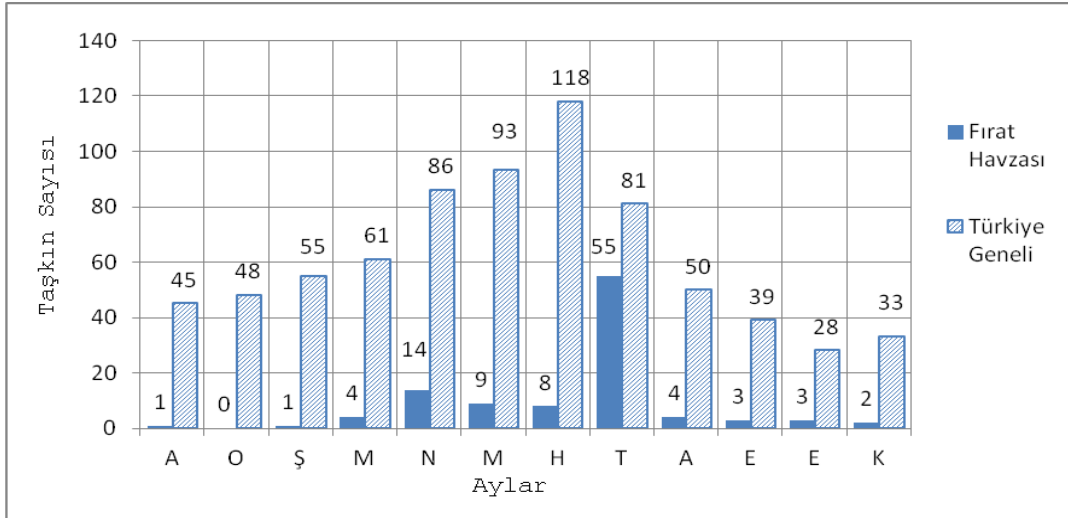
Şekil 3. Fırat Havzası ve Türkiye'de görülen taşkınların aylara göre dağılımı (1955-1990) (Veriler:[12])

(Figure 3. According to month, the distribution of floods were seen in Euphrates Basin and Turkey (1955-1990) [Data:[12]]

Ülkemizde görülen taşkınların aylara göre dağılımına bakıldığında, en fazla taşkın görülen ayın Haziran ayı olduğu, onu takip eden ayların ise Mayıs, Nisan ve Temmuz ayları olduğu gözlenmiştir (Şekil 3). Şanlıurfa'nın Fırat Havzası'nda olması nedeniyle bu havzadaki taşkınları gözlediğimizde ise en fazla taşkın Temmuz ayı içerisinde gözleendiği ve Temmuz ayında görülen taşkın sayısının toplam taşkın sayısına oranının (55/104) gibi bir oranla %50'nin üzerinde bir orana sahip olduğu görülmüştür [12].

Gerek can kaybı gerekse mal kaybı bakımından önemli zararlara yol açan taşkınlara karşı önlem alınması zorunludur. Fakat, taşkınlar beklenmeyen yerlerde ve zamanlarda (Şekil 3) görüldüğü için bu zararlardan korunma zorlaşmaktadır. Mevcut veriler iyi değerlendirilip, kontrol ve önleme çalışmaları bu değerlendirmeler ışığında yapıldığında hasarın etkisi daha az hissedilebilmektedir.

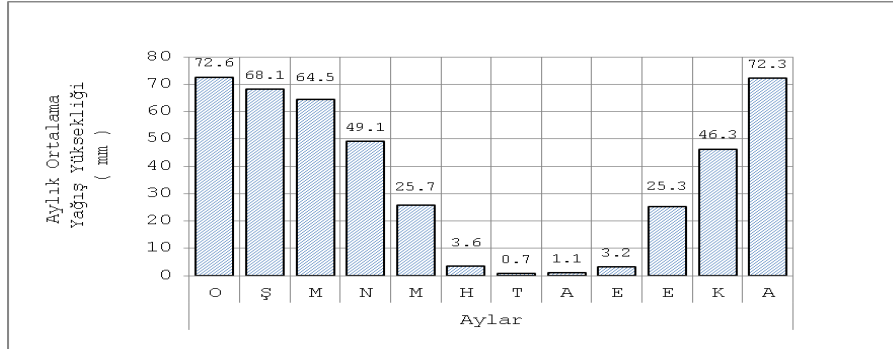
Şekil 5. Şanlıurfa İli aylık ortalama yağış yüksekliği (1970-2011)
(Veriler : [4])
(Figure 5. The monthly rainfall average of Şanlıurfa (1970-2011)
(Data:[4]))

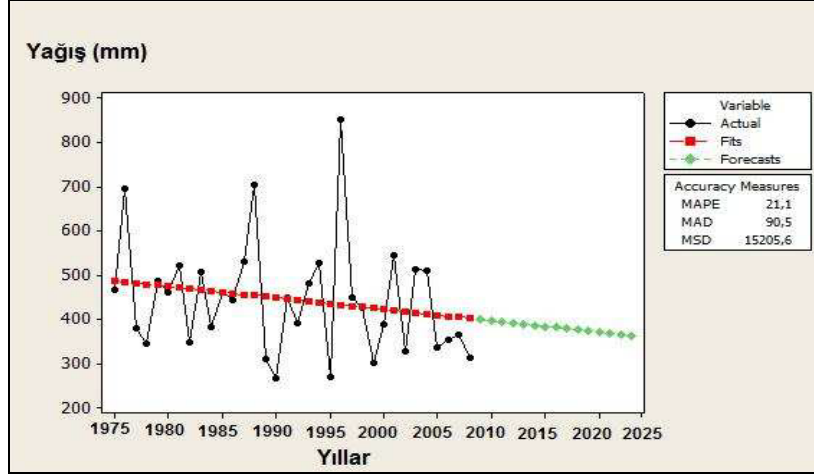
Şekil 6. Şanlıurfa yağış trend analizi [9]
(Figure 6. Rainfall trend analysis of Şanlıurfa [9])

Yağışlar genellikle kış aylarında görülmekte olup, Haziran-Temmuz-Ağustos ayları toplam yağış miktarı uzun yıllar ortalaması, 5.4 mm gibi çok düşük bir miktardadır (Tablo 4). 1970-2011 yılları arasındaki yağışlar incelendiğinde, ara ara eğilimin dışına çıkarsa da genelde yıllık toplam yağış ortalaması etrafında seyreden bir yağış alan Şanlıurfa'da yağış miktarının gittikçe azaldığı görülmektedir (Şekil 4 ve 6).

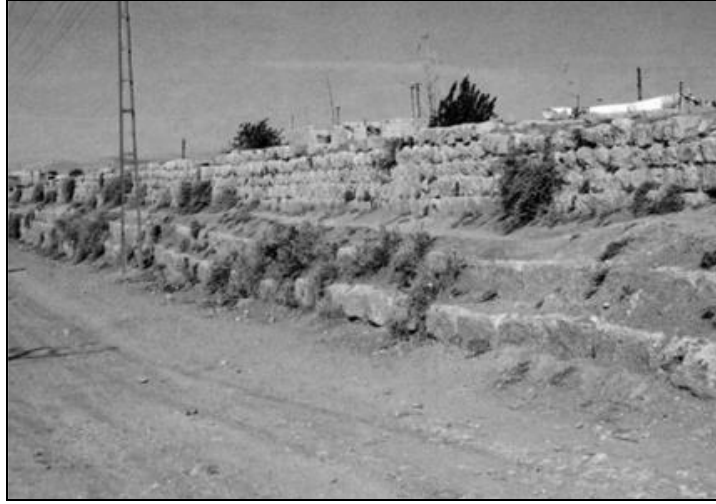
Resim 1. Şanlıurfa Justinien su bendi (kaldırım) [17]
(Photo 1. Şanlıurfa Justinien weir(pavement) [17])

Jüstinien imparator olunca Nisan 525'de büyük sel geldi ve kent duvarları içine girerek büyük zarar verdi. Bunu önlemek için kentin dışından bir kanal açtırarak dere yatağını değiştirmiş ve muhtemelen daha önceden yapılmış olan bugün "kaldırım" olarak adlandırılan bendi-duvarı onarmış ve koruma etkisini arttıracak yeni düzenlemeler yapmıştır. Bu minvalde, akarsu yatağı kentin kuzey doğusundan açılan ve duvarla korunan bir kanalla sel sularının buradan akması sağlandı,

"Dış duvar (sur) ve peribolos (dış sur ile ana sur arasında yürüme bandı) arası taşkın yapan derenin yatağı kazıldı. İmparator bu taşkın felaketinin bir daha olmaması için peribolosun önünde bir kanal kazıldı ve gerekli önlemleri aldı. Akarsuyun sağ tarafı genelde düzlüktü. Sol taraf ise dik yamaçlı bir tepe idi ve buradan suyun geleneksel yatağını döndürmek mümkün olmadığı gibi tepe kente baskı da yapıyordu. Sağ tarafta böyle bir durum söz konusu değildi. Sol taraftaki bütün tepeyi kazıp oyuklar açarak seviyesini akarsu yatağının da altına indirdi. Sağ tarafta her biri bir araba ile taşınan büyük taşlarla büyük bir duvar ördü. Böylece taşkın halinde kent taşkından zarar görmeyecekti. Su kentin surları içinde yüksek bir seviyeye yükselince bir miktar su gene kente girecek, ancak taşkın meydana gelmeyecekti. Su ise kent dışından Hipodrom yakınlarından geçerek kenti terk edecekti. Proje İmparatorun hünerini ve ileri görüşlülüğünü gösteriyordu. İmparator kent içine giren suyun yatağını takip etmesi için kent içine her iki tarafta koruma duvarları yaptırmıştır. Böylece İmparator sadece taşkını önlememiş, taşkın korkusunu da ortadan kaldırmıştır [16]."

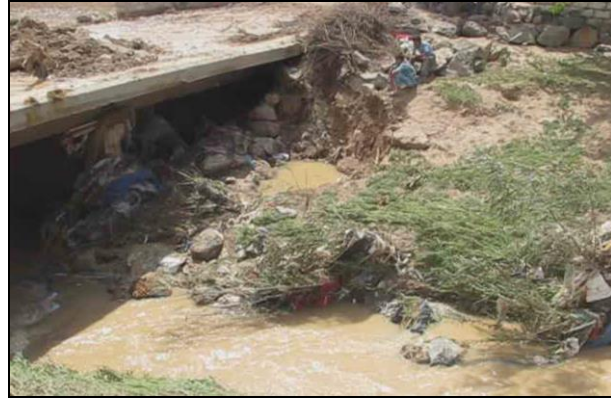
Resim 2. Rüşubat birikmesi yüzünden daralan kesit nedeniyle su köprü üzerinden akmış, taşkına sebep olmuştur. Şanlıurfa Boydere Köyü [5]
(Photo 2. Because of narrowing cross-section with participation, the water had accrossed overcome of the bridge and had occured flood Şanlıurfa-Boydere Village [5])

- **Eđitimsizlik:** Taşkın koruma yapılarının, taşkın esnasında, taşıma kapasitesinde akışı iletebilmesi için taşkın kanallarına atılan atıkların zararın boyutunu arttıracacağı konusunda vatandaşlarımızın bilgisizliği (Resim 2, 6, 8).

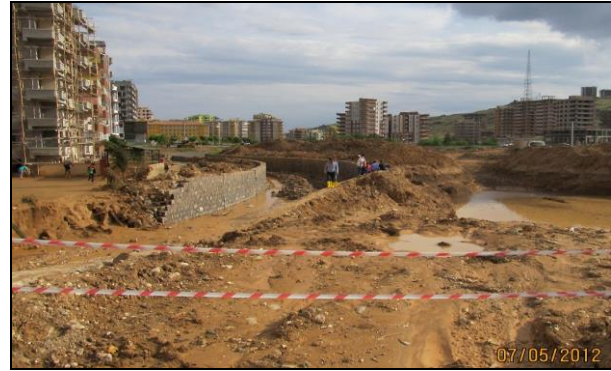
Resim 3. Yapım esnasında taşkından zarar gören Karaköprü Deresi taşkın duvarları ve taşkın duvarına sıfır, düşük kotta yapılaşma [5].
(Photo 3. The flood wall of Karaköprü stream was damaged by flood and building on low level [5])

Geçmişte de yaşanan taşkınlar daha küçük boyutlu ve etki alanı daha küçük taşkınlardır. Ama artan nüfusla birlikte yerleşim alanlarının genişlemesi, tahrip edilen doğa ve değişen iklim koşulları ile birlikte Şanlıurfa'da yaşanma ihtimali düşük görülen taşkın olayları ve zararlar görülmüştür (Resim 3, 5, 9).

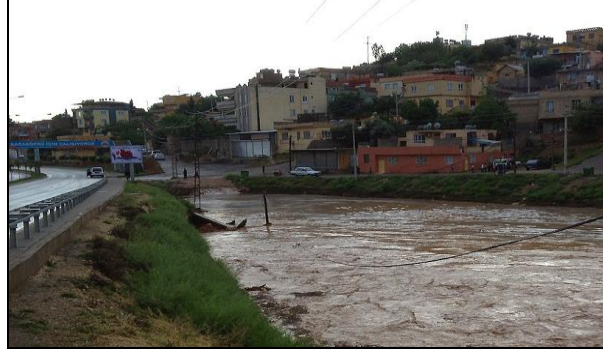
Resim 4. Köprü kesitinin yetersizliđi ve kesiti daraltan unsurlar nedeniyle akışın köprü girişinde birikmesi-Karaköprü Deresi ile Şanlıurfa-Diyarbakır yolunun kesişme noktası [5]
(Photo 4. Because of the cross section of bridge insufficiency and the elements which reduce cross-section, the flow is collected in the entrance of the bridge-Conflux of Şanlıurfa-Diyarbakır road and Karaköprü River [5])

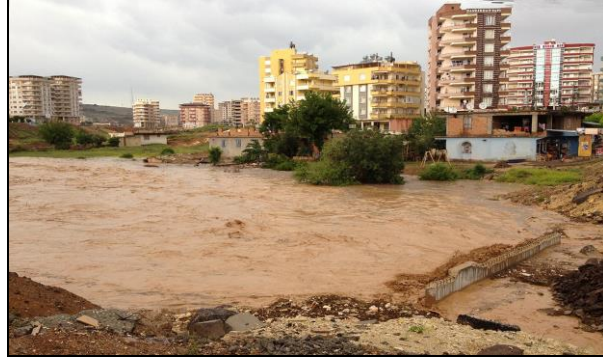
Resim 5. Karaköprü Deresi üzerindeki menfezlerden birisinin çıkışında akışı engelleyen malzemeler yüzünden oluşan birikme [5]
(Photo 5. Because of the materials which obstruct flow, the build up occur on outlet of the culvert on Karaköprü River [5])

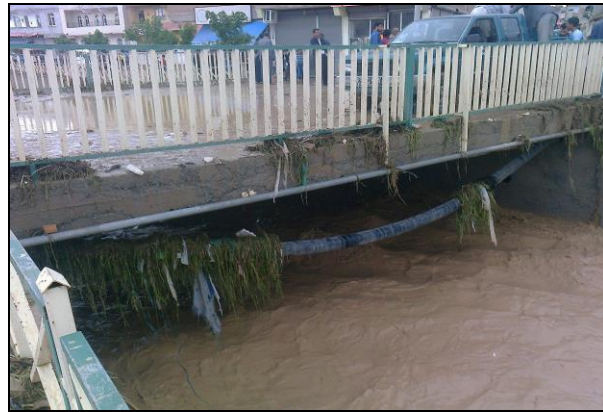
Resim 6. Telekomünikasyon hattı nedeniyle oluşan birikme ve kesit daralması ile akışın engellenmesi-Sırrın Deresi [5]
(Photo 6. Because of the build-up which occur with telecommunication line and cross-section narrowing, the flow is obstruct-Sırrın River[5])

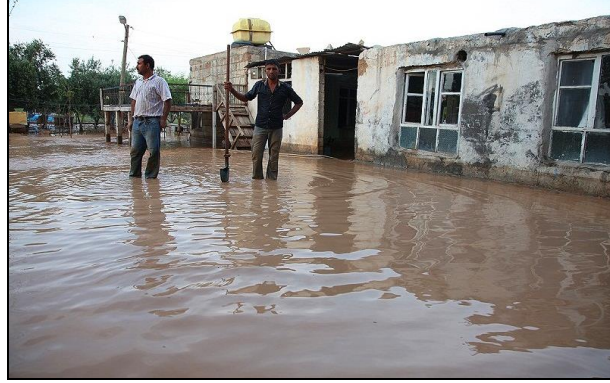
Resim 7. Bozova-Yaylak'ta taşkından zarar gören bir ev [5]
(Photo 7. The house which damaged by flood in Bozova-Yaylak [5])

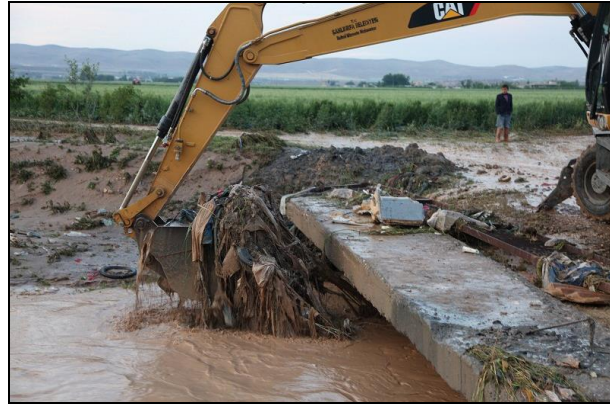
Resim 8. Menfezi tıkayan atıklar ve kesit daralması nedeniyle taşan kanallar [5]
(Photo 8. Because of cross-section narrowing and wastes which occlude culvert, the channels overflow [5])

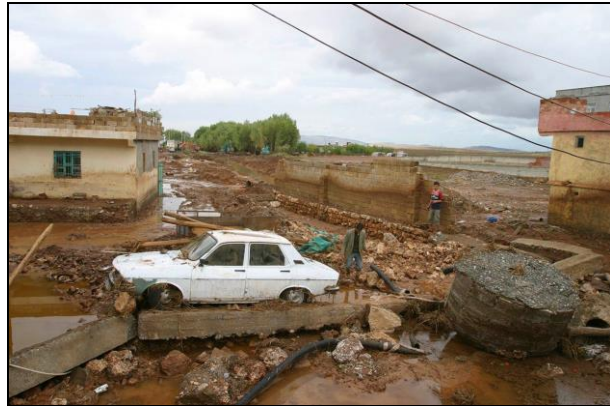
Resim 9. Bozova-Yaylak'ta taşkın zararı [5]
(Photo 9. Flood damage in Bozova-Yaylak [5])

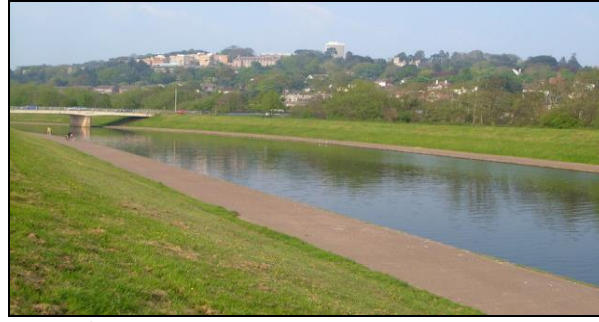
Resim 10. Bir taşkın koruma kanalı ve çevre düzeni
(Figure 10. The flood protection channel and enviroment design)

- **Güncelleme:** Sürecin organik ve dinamik olduğunun fark edilmemesi, daha önce de bahsedilen hesaplamalardaki belirsizliği çözmemizi zorlaştırmaktadır. Bunun için veri tabanı oluşturulmalı[13], yaşanan deneyimlerle hesaplama, uygulama ve tedbirlerin periyodik olarak gözden geçirilmesi gerekmektedir.
- **Taşkın Koruma Yapılarının Temizliği:** Kanal içerisine atılan atıklar, kesiti daraltarak kanalın taşıma kapasiteni düşürmekte, dolayısıyla taşkınlara sebep olmaktadır. Bu sebeple kanallar sık sık temizlenmelidir(Resim 8). Ayrıca sıcak yaz aylarında tamamen kuru olan kanallara su verilerek atık atılmasının önüne geçilebilir. Kanallara verilen sular sulamada kullanılacağı gibi kanaldan su akıtılması rekreasyon imkanı da sağlayacaktır (Resim 10)
