Article Info	RESEARCH ARTICLE ARAŞTIRMA MAKALESİ	
Title of Article	Conservation and Reuse Problems of Historic Turkish Baths in Mersin-Adana Region: The Case of Yeni Hamam in Tarsus	
Corresponding Author	Dr. Elif MIHÇIOĞLU TOBB ETÜ, Mimarlık ve Tasarım Fakültesi, Mimarlık Bölümü, ebilgi@etu.edu.tr	
Received Date	12.02.2020	
Accepted Date	13.05.2020	
Author / Authors	Çağrı ÖZTÜRK Dr. Elif MIHÇIOĞLU	ORCID: 0000-0002-2093-6928 ORCID: 0000-0002-3511-672X
How to Cite	ÖZTÜRK, Ç.; MIHÇIOĞLU, E. (2020). Koruma ve Yeniden Kullanım Sorunları Bağlamında Mersin-Adana Bölgesi'ndeki Tarihi Hamamlara Bir Örnek: Tarsus'ta Yeni Hamam, Kent Akademisi, Volume, 13 (41), Issue 1, Pages, 78-96

Koruma ve Yeniden Kullanım Sorunları Bağlamında Mersin-Adana Bölgesi'ndeki Tarihi Hamamlara Bir Örnek: Tarsus'ta Yeni Hamam

Conservation and Reuse Problems of Historic Turkish Baths in Mersin-Adana Region: The Case of Yeni Hamam in Tarsus

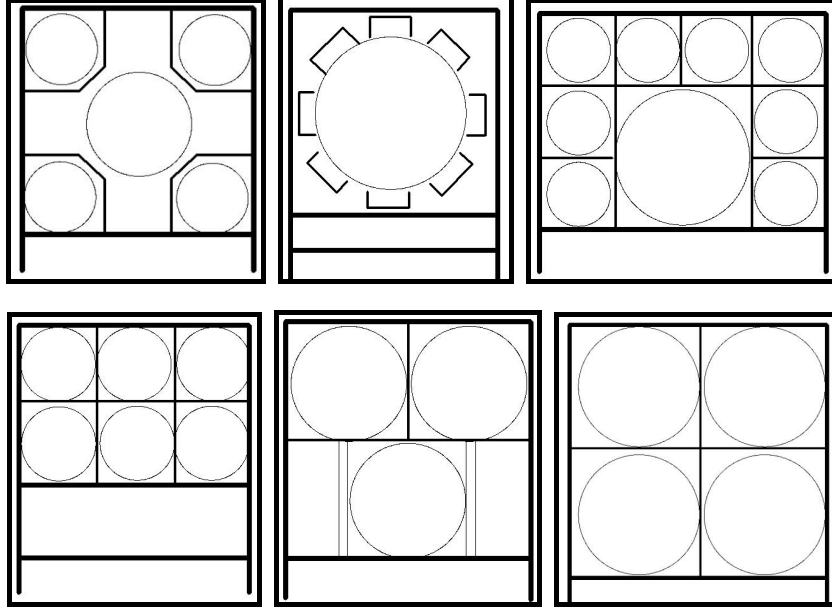
Şekil 2. Sıcaklık mekanına göre hamam plan tipleri (Bektaş, 2011).

- 1- Haçvari dört eyvanlı ve köşe hücreli tip (Şekil 2. üstte soldaki)
- 2- Çok kubbeli sıcaklıklı tip (Şekil 2. üstte ortadaki)
- 3- Ortası kubbeli, enine sıcaklıklı ve çifte halvetli tip (Şekil 2. üstte sağdaki)
- 4- Soğukluk, sıcaklık ve halvet eş odalar halinde olan tip (Şekil 2. altta soldaki)
- 5- Ortası kubbeli, enine sıcaklıklı ve çifte halvetli tip (Şekil 2. altta ortadaki)
- 6- Soğukluk, sıcaklık ve halvet eş odalar halinde olan tip (Şekil 2. altta sağdaki)

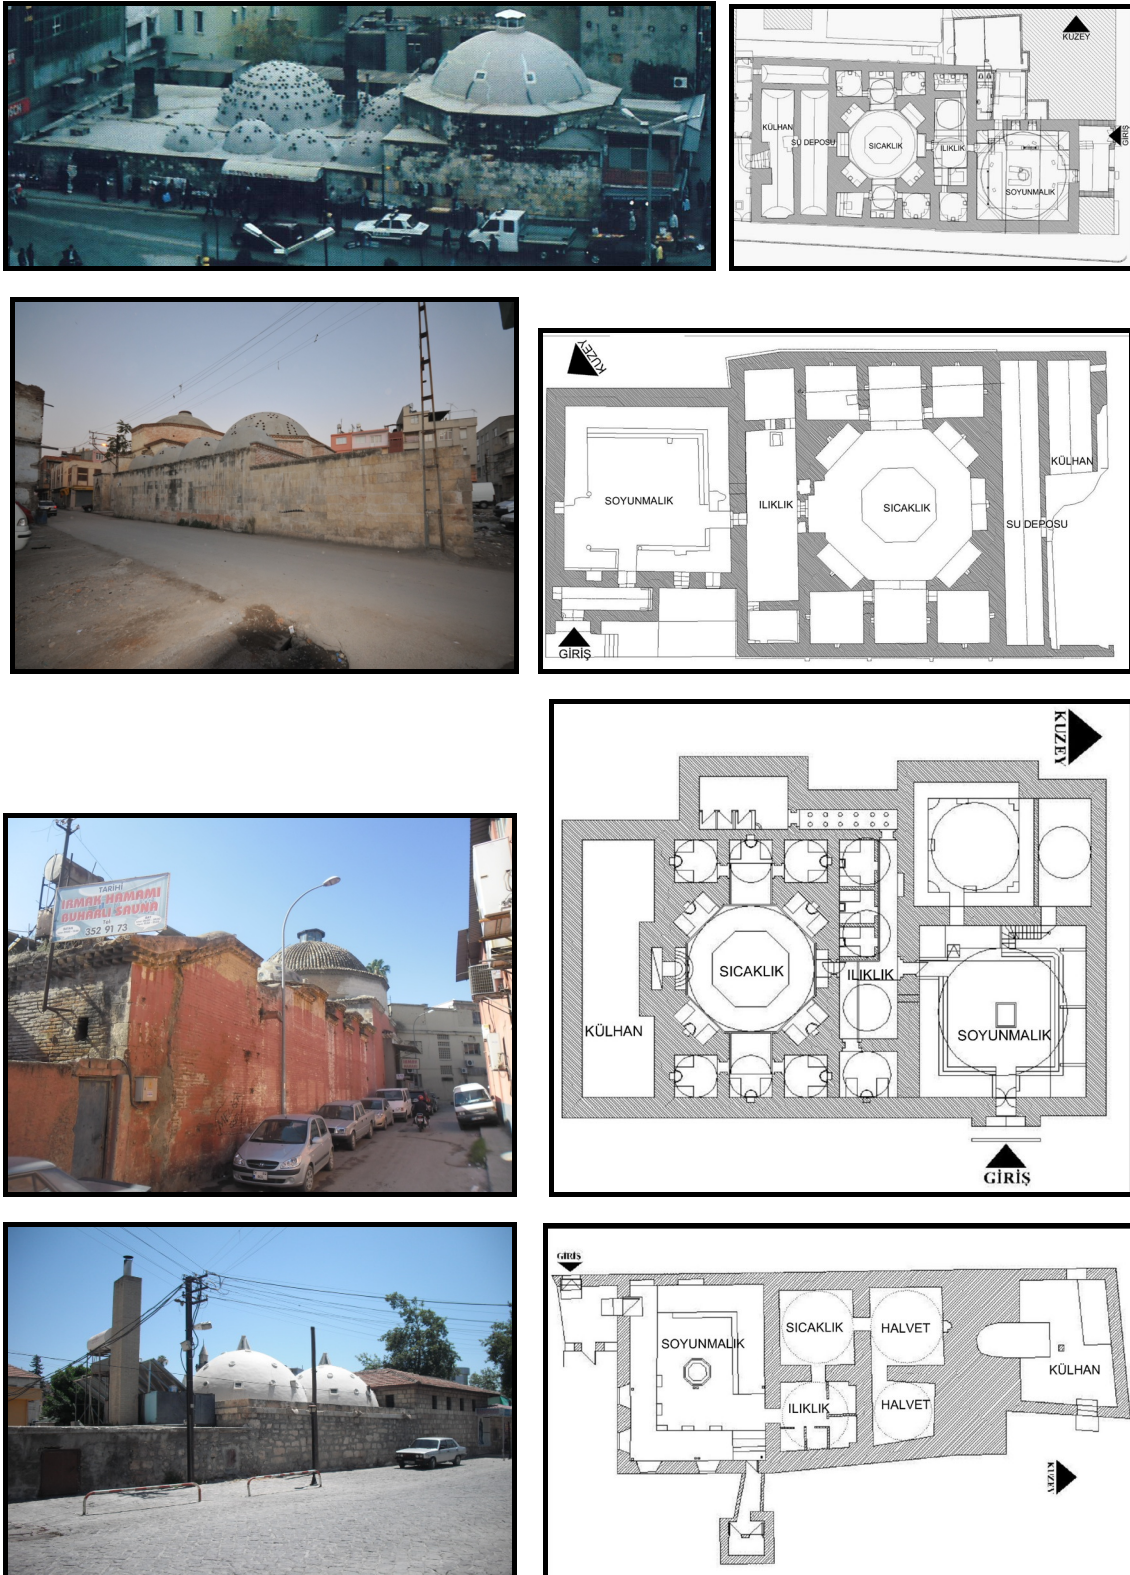
Şekil 4. (en üst sırada) Mestanzade Hamamı görünüş ve zemin kat planı,
 (üsten ikinci sırada) Adana Yeni Hamam görünüş ve zemin kat planı,
 (üsten üçüncü sırada) Irmak Hamamı görünüş ve zemin kat planı,
 (en alt sırada) Şahmeran Hamamı görünüş ve zemin kat planı
 (fotoğraflar: Öztürk, 2012; planlar: Adana Vakıflar Bölge Müdürlüğü Arşivi, 2012).

Hamamların beden duvarlarında ana yapı malzemesi olarak kesme taş tercih edilmiş olup, kubbe ve tonozlarında tuğlaya da yer verilmiştir. Genel olarak, hamamların kubbelerinin tamamı dışarıdan sıvalıken, İrmak Hamamı'nın soyunmalık kubbesi kiremit kaplı haldedir (Şekil 4).

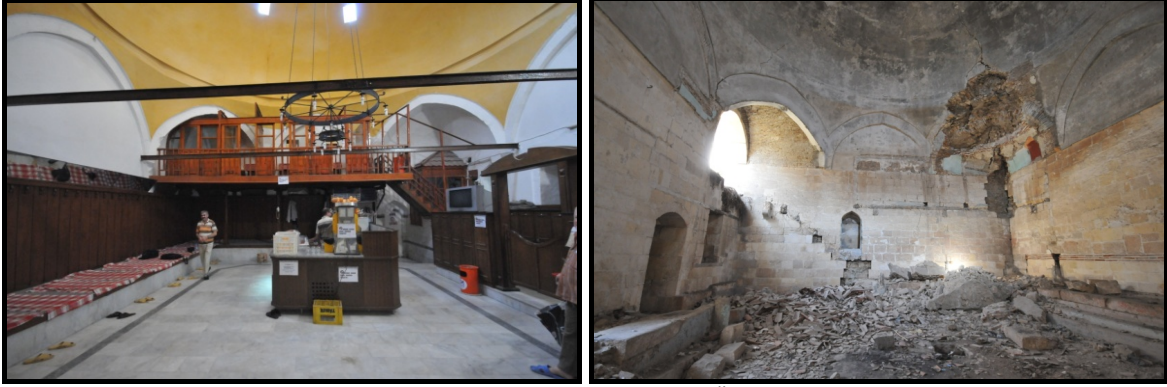
Şekil 5. Mestanzade Hamamı soyunmalık bölümü (solda) (Öztürk, 2012), Adana Yeni Hamam'ın soyunmalık bölümü (Adana Vakıflar Bölge Müdürlüğü Arşivi, 2012)

Soyunmalık mekânındaki ortak eleman, merkezde yer alan havuz olmuştur. Aynı zamanda, hamam yapısının karakterinde yer alan mahremiyet kavramı söz konusu olduğundan, soyunmalık mekânının duvarlarında fazla açıklığa yer verilmemiş olup, aydınlatma ihtiyacı için yapılan açıklıklar ya beden duvarlarının üst kotlarında ya da kubbe üzerinde bulunan metal fenerlerde yer bulmuştur (Şekil 5).

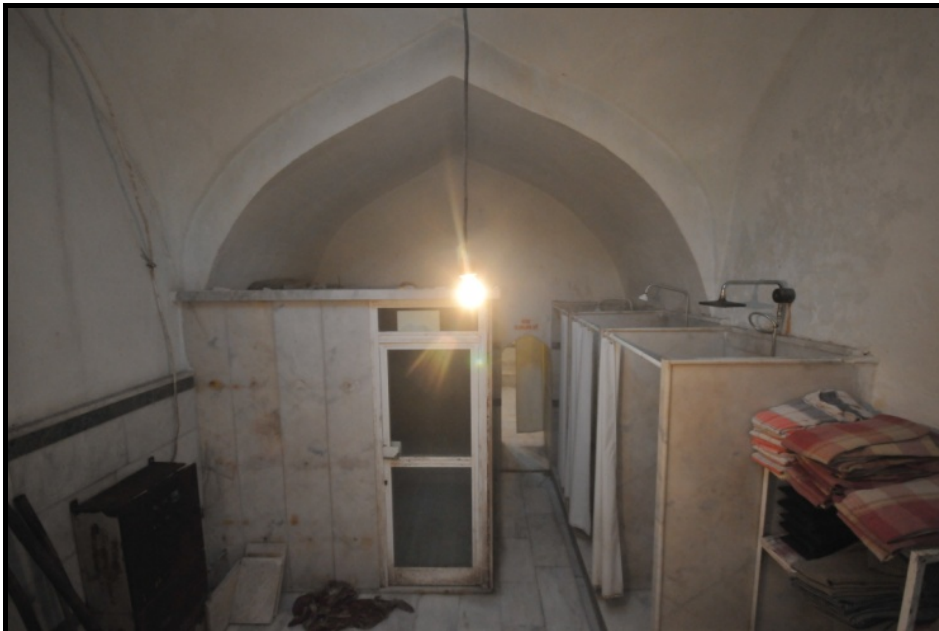
Şekil 6. Mestanzade Hamamı ılık bölümü (Öztürk, 2012)

Mestanzade Hamamı, Adana Yeni Hamam ve Irmak Hamamı'nda ılık bölümleri doğu-batı doğrultusunda uzanan dikdörtgen planlı şekilde, kemerlerle ayrılmış olan bölümlerle ve her bir bölümün üstü kubbe ile örtülü şekilde oluşturulmuştur. ılık bölümlerinin doğu ve batı duvarlarında yer alan kapılarla ise ayrı birer mekâna geçilmektedir. Bu mekânlarda, traşlık ve hela olarak nitelendireceğimiz fonksiyonlara yer verilmiştir. Traşlık ve hela bölümlerinin üst örtüleri de genel olarak tonoz veya kubbe şeklindedir (Şekil 6).

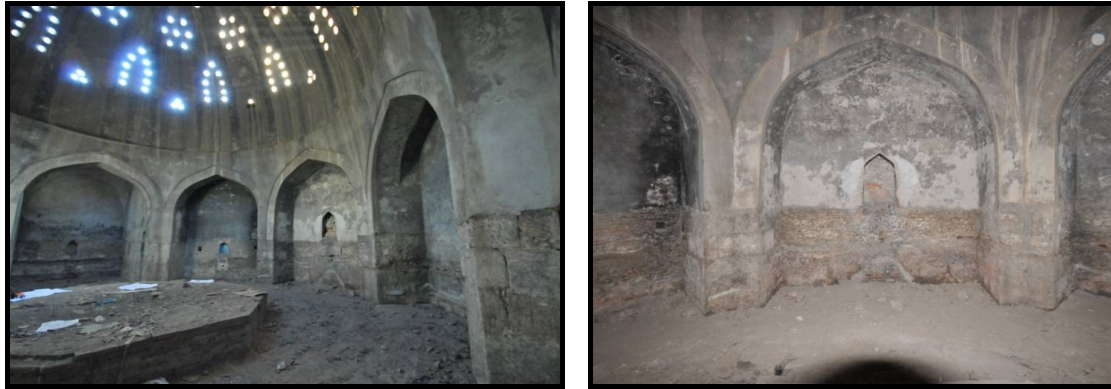
Şekil 8. Adana'da Yeni Hamam'ın sıcaklık bölümü (Adana Vakıflar Bölge Müdürlüğü Arşivi, 2012)

Sıcaklığa gelindiğinde ise, üç büyük hamam için bu bölüm, üzeri merkezi bir kubbe ile örtülü şekilde, yıldızvari plan tipinde yerleştirilmiş olan sekiz adet eyvandan oluşmuştur. Üzeri kubbeler ile örtülü olan batı ve doğuda yer alan eyvanlardan kemerli birer kapı ile yine üzeri kubbelerle örtülmüş olan halvetlere geçilmektedir. Batı ve doğuda kalan iki eyvanın dışındaki, altı eyvanın derinliği daha dar tutularak üzerleri tonozla örtülmüştür. Eyvanların ve halvetlerin içerisinde mermerden yapılmış kurnalar ve sekiler bulunmaktadır. Ayrıca, sıcaklık bölümünün ortasında sekizgen formda mermerden yapılmış göbek taşı yer almaktadır. Şahmeran Hamamı ise, diğer hamamlardan farklı olarak daha öncede bahsedildiği gibi ılık, sıcaklık ve halvetin eş odalar halinde olduğu plan tipinde olduğundan, sıcaklık ve halvetler üç bölümden oluşturulmuştur. Bu bölümlerin üstleri, trompla geçilen kubbeyle kapatılmıştır. Şahmeran Hamamı ve diğer hamamlar dahil olmak üzere, sıcaklık ve halvet bölümlerinin kubbelerinde, mekânları aydınlatmak için fil gözleri bulunmaktadır (Şekil 7 ve Şekil 8).

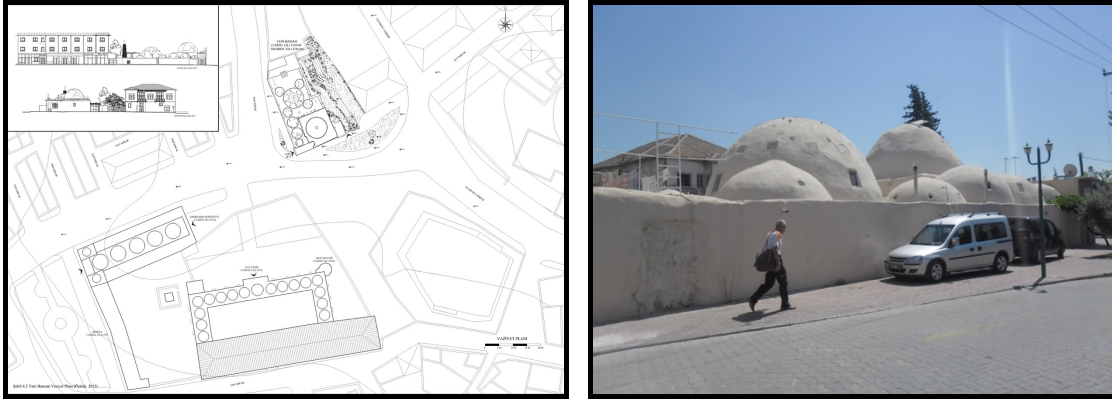
Şekil 9. Tarsus Yeni Hamam'ın vaziyet planı ve giriş cephesinden genel görünümü (Öztürk, 2012).

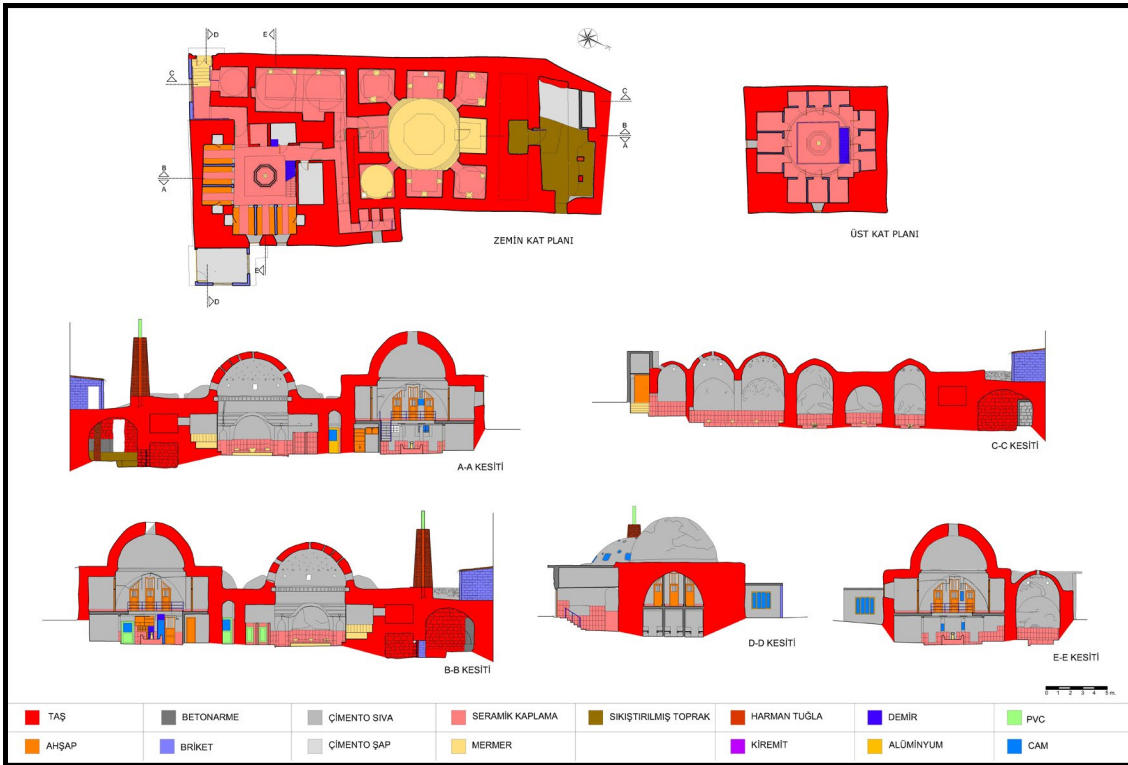
Şekil 10. Tarsus'taki Yeni Hamam'ın malzeme analizlerini gösteren planlar ve kesitler (Öztürk, 2012).

Yapı malzemesi olarak, duvarlarda taş kullanılmış olup, yığma taş duvarlar taşıyıcı özellik göstermektedirler. Duvarların malzemeleri, yapıda bulunduğu yere ve işlevine göre belirlenmiştir. Hamamlarda taş ve tuğla ana

malzemedir. Temel ve duvarlarda, yörenin yakın çevresinde çıkan taşlar kullanılmıştır (Şekil 10).
