MANİSA, DEMİRCİ'DE DUVAR RESİMLİ İKİ CAMİ: KIŞLAK ESKİ CAMİİ VE AHATLAR CAMİİ

WALL PAINTED TWO MOSQUES IN MANISA, DEMIRCI: KISLAK OLD MOSQUE AND AHATLAR MOSQUE

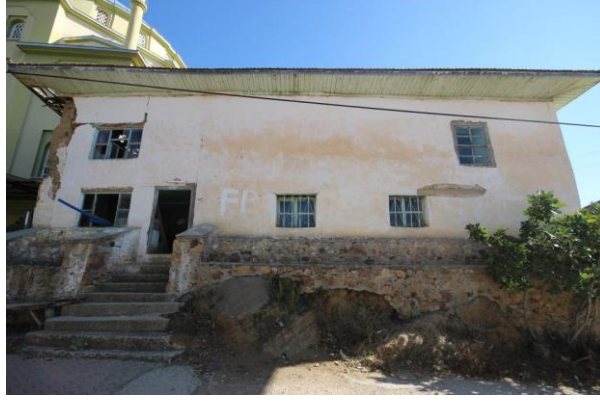
Resim-1: Kışlak Eski Camii Batı Cephesi Görünümü.

Kışlak Mahallesi'nde yer alan ve yapılış tarihi tam olarak bilinmeyen cami fevkani kuruluştadır. 8,43 x 8,96 m. ölçülerinde, kareye yakın dikdörtgen planlı bir harim ve harim ile aynı çatı altında, kuzeyinde yer alan iki katlı son cemaat yerinden meydana gelmektedir. Caminin duvarlarında kaba yonu taş ve kerpiç malzeme; kadınlar mahfilinde taş, kerpiç ve briket malzeme, üst örtü ve taşıyıcı sistemde ise ahşap malzeme kullanılmıştır. Bu haliyle cami plan bakımından özgün halini korumakla birlikte, son cemaat mahalli kuzey duvarında göçükler mevcuttur. Caminin minaresi bulunmamaktadır (Plan 1), (Resim: 1).

Kışlak Eski Camii bugün harap durumda olup kullanılmamaktadır. Yapının doğu cephesinde düz atkılı bir adet giriş açıklığı vasıtası ile kadınlar mahfiline giriş sağlanmaktadır. Güney cephesinde düz atkılı iki adet pencere açıklığı mevcuttur. Kuzey cephede ise herhangi bir pencere açıklığı bulunmamaktadır. Kışlak Eski Camii'nin batı cephesinde üç adeti alt katta ve iki adeti üst katta olmak üzere toplam beş adet düz atkılı pencere açıklığı mevcuttur. Bu pencerelerden iki adeti son cemaat mahallindedir. Pencere açıklıklarından alt kattakiler kare formlu, üst kattakilerden biri kare, diğeri dikdörtgen formludur. Batı cephesinde yer alan düz atkılı bir giriş açıklığı ile son cemaat mahalline ulaşılmaktadır (Resim: 1-3).

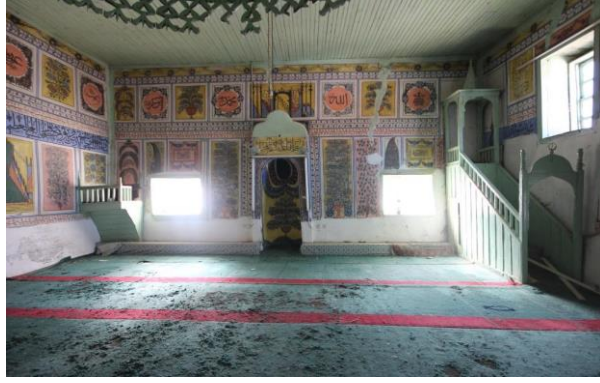
Resim-4: Kışlak Eski Camii Harim Genel Görünüm.

sağlanmaktadır. Harim doğu, batı, güney ve kuzey cephelerinde bulunan yedi adet pencere ile oldukça aydınlık bir iç mekân arz etmektedir. Kible duvarının ortasında sade bir mihrap nişi yer almaktadır. Niş duvar kalınlığını aşmayacak şekilde düzenlenmiştir. Mihrabın sağ tarafında orijinal ahşap minber, sol tarafında ise orijinal bir ahşap vaaz kürsüsü dikkat çekmektedir. Kible duvarı boyunca ayrıca ahşaptan yapılmış dar bir seki de bulunmaktadır (Resim: 4).

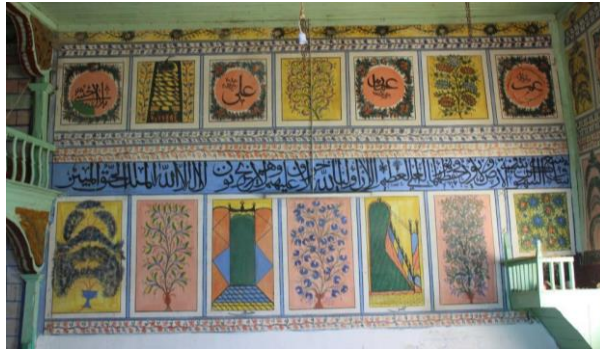
Resim-5: Kışlak Eski Camii Doğu Duvarı.

Harim doğu ve batı duvarları bitkisel bordürlerle enlemesine ikiye bölünerek aralarına ayrı ayrı çerçeveler içerisinde resimlerin yerleştirildiği bir süsleme programına sahiptir (Resim: 5,8). En üstte ve ortada iki sıra, en altta da bir sıra olmak üzere toplam beş adet bitkisel bordür dikkati çekmektedir. Ortadaki bordürlerin hemen altında ayrıca bir ayet kuşağı da duvar boyunca uzanmaktadır. Bordürler arasında iki sıra çerçeveli resimler işlenmiş olup, üst sıradakiler kareye yakın dikdörtgen biçimli iken, alt sıradakiler düşey dikdörtgen şekillidir. Kible cephesi de benzer bir düzenlemeye sahip olmakla birlikte, doğu ve batı duvarlarını dolanan ayet kuşağı ile en alt sıradaki bitkisel bordür burada yer almamaktadır. (Resim: 5,8,12).

Harim doğu duvarında yukarıdan aşağıya doğru birinci bordür sarı zemin üzerine yeşil, turuncu renkli çiçekler ve siyah kıvrık dallardan oluşmaktadır. İkinci bordürde beyaz zemin üzerinde mavi, turuncu çiçekler ile siyah kıvrık dallar yer almaktadır. Üçüncü ve dördüncü bordürler beyaz zemin üzerine mavi, turuncu renkli çiçekler ve siyah kıvrık dallardan meydana gelmiştir (Resim: 5-7). Bu bordürlerin altında da mavi zemin üzerine Ayetel Kürsi'nin son kısmı ile Yunus Suresi 62. Ayeti “أَلَا إِنَّ أَوْلِيَاءَ اللَّهِ لَا خَوْفٌ عَلَيْهِمْ وَلَا هُمْ يَحْزَنُونَ” , “Elâ inne evliya Allâhi lâ havfun ealeyhim velâ hüm yahzenûn(e)”, “ Bilesiniz ki, Allah’ın dostlarına hiçbir korku yoktur. Onlar üzülmeyecekler de”⁸ , “لَا إِلَهَ إِلَّا اللَّهُ الْمَلِكُ الْحَقُّ الْمُبِينُ” , “Lâ ilâhe illallah el melikül haqqul Mübîn” duasının yazılı olduğu celi sülüs⁹ hat kuşağı bulunmaktadır. En alt sıradaki beşinci bordürün de kırmızı ve mavi çiçekler ile siyah kıvrık dallardan oluştuğu görülmektedir. Üst sıradaki kareye yakın çerçeveler içerisinde münavebeli olarak yazı ve bitkisel süslemeler yer almaktadır. Doğu duvarında vaaz kürsüsünden mahfile doğru sırasıyla, kırmızı çiçekler ve yeşil yapraklardan oluşturulmuş bir çerçeve içerisinde açık pembe zemin üzerine yazılmış “Ömer radiyallahu anh”, “Osman radiyallahu anh”, “Ali radiyallahu anh”, ile “Bilal-i Habeşi” ibareleri dikkati çekmektedir. Hat çerçevelerinin aralarında ise açık sarı renk zemin üzerine işlenmiş yeşil, siyah, mavi ve turuncu renkli iki boyutlu, vazosuz ağaç motifleri ile en soldaki çerçeve içerisinde sekiz katlı bitkisel bir cennet motifi yer almaktadır (Resim: 6). Alt taraftaki süslemelere geldiğimizde bunların düşey dikdörtgen çerçeveler içerisine alınmış oldukları görülmektedir. Vaaz kürsüsünün hemen üzerinde açık sarı zemin üzerine, mavi ve turuncu çiçekleri olan yeşil yapraklı bir ağaç motifi görülmektedir. Mahfile doğru sırasıyla; açık pembe zemin üzerine yeşil yapraklı, turuncu ve mavi çiçekli ağaç motifi yer almaktadır. Bunun solunda açık pembe zemin üzerine kahverengi bir vazodan çıkan yeşil, turuncu, siyah ve mavi renklerle oluşturulmuş bir hayat ağacı motifi görülmektedir. Bu motifin solunda cepheden verilmiş olan açık sarı zemin üzerine yeşil mavi, turuncu ve siyah renklerle profilden bir minber

resmedilmiştir. Alttaki “Hasan” yazısı dikkat çekicidir. Minber resminin solunda açık pembe zemin üzerine mavi, siyah ve yeşil renklerden oluşan, kahverengi vazo içerisinden çıkan hayat ağacı motifi yer almaktadır. Bu motifin solunda cepheden verilmiş olan minberin giriş kapısı yönünden, yeşil, kırmızı, sarı, mavi, renklerin kullanılarak, iki boyutlu perspektifle çizilmiş olduğunu görülmektedir. Bu tasvirin altında da “Hüseyin” yazısı yazılmıştır. Batı duvarında görülen Hasan ve Hüseyin isimlerinin minber tasvirlerinin altında tekrar edilmesi ilgi çekicidir (Resim: 7). Bu motifin solunda açık pembe zemin üzerine mavi, sarı ve yeşil renklerden oluşan, kahverengi vazo içerisinden çıkan hayat ağacı motifi yer almaktadır. Kadınlar mahfilinin yanında ise sarı zemin üzerine fırça darbeleriyle, mavi bir vazodan çıkan kahverengi dalları olan, açık mavi, koyu yeşil yapraklı bir hayat ağacı motifi resmedilmiştir (Resim: 5).

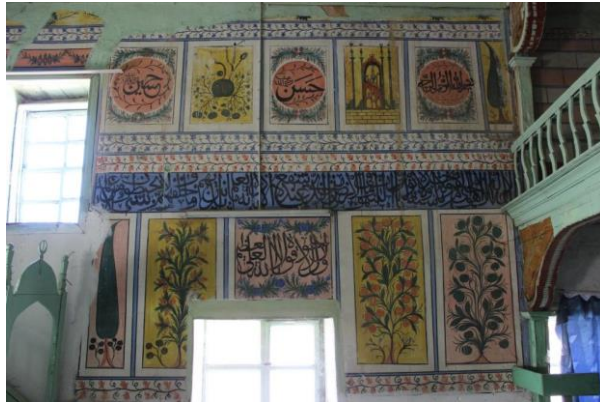
Resim-8: Kışlak Eski Camii Batı Duvarı.

Harim batı duvarında da doğu duvarındaki kompozisyon düzenine benzer bir düzenleme söz konusudur (Resim: 8-11). Bordür düzeni doğu duvarı ile aynı olup en üst bordürün bir kısmının üzerinin boya ile kapatılmış olması dikkati çekmektedir. Üst sıradaki kareye yakın çerçeveler içerisinde münavebeli olarak yazı ve bitkisel süslemeler yer almaktadır. Batı duvarında mahfilden minbere doğru sırasıyla, kırmızı çiçekler, yeşil yapraklardan oluşturulmuş bir çerçeve içerisine açık pembe zemin üzerine “Bismillahirrahmanirrahim”, “Hasan radiyallahu anh” ile “Hüseyin radiyallahu anh” ibareleri yazılmıştır. Hat çerçevelerinin aralarında ise mahfilden minbere doğru sırasıyla, açık sarı renk zemin üzerine işlenmiş, yeşil bir selvi ağacı, yeşil, kırmızı ve siyah renklerle, dört minareli caminin kandil asılı mihrap tasviri bulunmaktadır (Resim: 8,9). Hasan ve Hüseyin hatlarının arasında bir karpuz motifi yer almaktadır. Merkezdeki karpuz büyük çizilmiş olup siyah renklerle yüzeyindeki hatlar belirginleştirilmiştir. Karpuz motifi bıçakla kesilerek bir dilimi alınarak çekirdekleri gözükecek şekilde resmedilmiştir. Ayrıca köklerinde irili ufaklı birçok karpuz motifi de bulunmaktadır. Bu karpuz resminin üzerinde de birisi silinmiş olmak üzere üç adet bıçak resmi ile tarikat sembolü olarak kullanılan bir maşa¹⁰ ve mahiyetini tespit edemediğimiz başka bir alet daha dikkati çekmektedir (Resim:10). Minberle pencere arasında ise yeşil ve kırmızı renkli iki boyutlu, vazosuz ağaç motifi resmedilmiştir. Burada da doğu duvarında olduğu gibi orta alanda mavi zemin üzerine siyah renkle acemice yazılmış

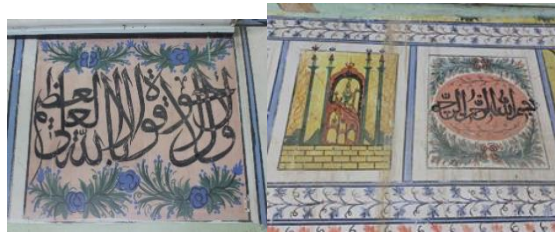
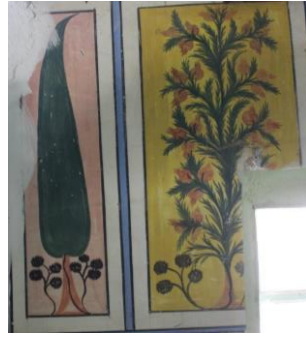
yazı kuşağı vardır. Yazı kuşağında Ayete'l Kürsi baş kısmı ile minber tarafında “Muhammed rasülullah”, istifli “Maşallah” yazıları bulunmaktadır. Alt sıradaki tasvirler bakacak olursak; ortada bir yazı ile onun iki yanında dikdörtgen çerçeve içerisinde ikişer adet bitkisel süsleme yer almaktadır. Bu kompozisyonun en sağında açık pembe zemin üzerine yeşil renkte vazosuz bir elma ağacı tasvir edilmiştir. Onun solunda açık sarı zemin üzerine üstünde turuncu renkli portakalların yer aldığı yeşil bir ağaç resmedilmiştir (Resim:10). Orta alanda pencere açıklığının üzerinde alt ve üst taraftan mavi çiçeklerle, yeşil dalların çerçevelediği, açık pembe zemin üzerine “لَا حَوْلَ وَلَا قُوَّةَ إِلَّا بِاللَّهِ الْعَلِيِّ الْعَظِيمِ”, “lâ havle velâ kuvvete illâ billâhil ‘aliyyül ‘azîm” yazılı celi sülüs hat yer almaktadır (Resim:9). Hattın solunda açık sarı zemin üzerine yeşil, siyah ve kırmızı renkler kullanılarak vazosuz bir nar ağacı motifi resmedilmiştir. Bu motifin hemen solunda açık pembe zemin üzerine, vazosuz, yeşil renkli bir selvi ağacı yer almaktadır (Resim: 9,11).

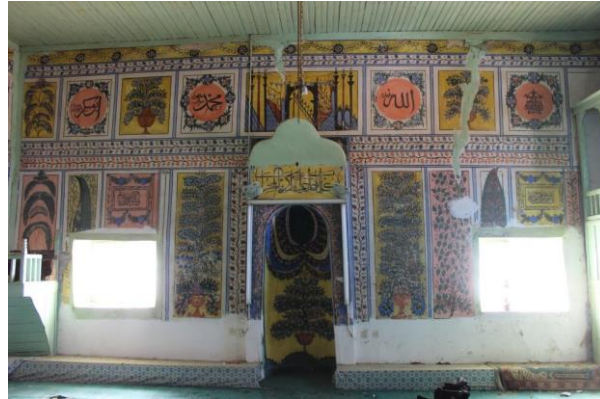
Resim-12: Kışlak Eski Camii Kible Duvarı.

Harim kible duvarında da benzer düzenleme söz konusudur (Resim:12-18). Burada farklı olarak en alt sıradaki bordür ile orta alanda tüm duvarı kuşatan ayet kuşağı yoktur. Üst sırada kareye yakın çerçeveler içerisinde münavebeli olarak yazı ve bitkisel süslemeler görülmektedir. Minberden vaaz kürsüsüne doğru sırasıyla, en sağda mavi, kırmızı renkli güller ve yeşil dallarla çerçevelenmiş, açık kırmızı zemin üzerinde müsenna¹¹ olarak “Muhammed” ve “Ya Fettâh” yazıları yer almaktadır. Onun sol tarafında da kırmızı, mavi güller ve yeşil dallarla çerçevelenmiş kırmızı zeminlerin üzerine sırasıyla “Allah (cc)”, “Muhammed (sas) ve “Ebu Bekir (ra)” ibareleri dikkati çekmektedir (Resim:13-14). Yazı çerçevelerinin arasına, mihrap üzerine denk gelen orta alana iki boyutlu minyatürcü bir anlayışla, yan taraflarında dördü çift, ikisi tek şerefeli altı minarenin yer aldığı, kandillerle donatılmış bir minber motifi tasvir edilmiştir (Resim:16). Diğer hat çerçevelerinin aralarına ise açık sarı zemin üzerine, yeşil, pembe, siyah ve açık mavi renklerle ikisi vazolu, biri vazosuz ağaç motifleri işlenmiştir. Mihrap nişi de bitkisel motiflerle doldurulmuştur. Mihrap nişinin alt tarafında, çalılıklar serpiştirilmiş yeşil

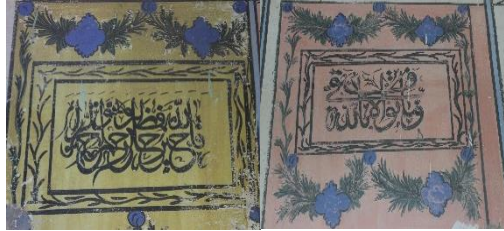
Resim-17: Kışlak Eski Camii Kible Duvarında Hat Süslemeleri.

tepecikler üzerinde, kahverengi bir vazodan çıkan, açık mavi, turuncu ve yeşilin hâkim olduğu çam ağacını anımsatan büyükçe bir hayat ağacı tasviri yükselmektedir. Hayat ağacının üzerinde yeşil dallar, kırmızı güller, kahverengi, kırmızı ve turuncu yapraklarla bezeli, ortada toplanmış bir perde motifi yer almaktadır. Mavi renkli vazodan çıkan, mavi çiçekli, yeşil dallı bitkisel desenler mihrap nişinin her iki tarafını süslemektedir (Resim:15). Ayrıca mihrabın her iki tarafından bitkisel bordür de yükselmektedir. Mihrap nişinin hemen üzerinde Âli İmrân Sûresi'nin 37. ayetinin, “كُلَّمَا دَخَلَ عَلَيْهَا زَكَرِيَّا الْمِحْرَابَ”, “...küllemâ deḥale ‘aleyhâ zekeriyya’l-mihrâbe...”, “...Zekeriya, onun yanına, mâbede her girişinde ...”¹² yazısı yer almaktadır. Mihrap alınlığı bugün boş bırakılmış durumdadır. Mihrabın her iki tarafında bulunan açık sarı zeminli dikdörtgen çerçeveler içerisinde, kahverengi vazodan çıkan ve bordüre kadar yükselen, üzerine adeta kar yağmış izlenimini uyandıran mavi, kırmızı güllü, yeşil yapraklı ağaç tasvirleri bulunmaktadır. Mihrabın sağ tarafında açık pembe zemin üzerine yeşil yapraklardan oluşan bir hayat ağacı motifi yer almaktadır (Resim:18). Kible duvarında bulunan pencere açıklıkları ile bordür arasına ayrıca birer selvi ağacı ile yazı süslemeleri yerleştirilmiştir. Bunlardan minber tarafındaki çerçeve içerisinde Yusuf Suresinin 64. Ayetinin sonunda yer alan “قَالَ اللَّهُ خَيْرٌ حَافِظًا وَهُوَ أَرْحَمُ الرَّاحِمِينَ”, "Fallâhu ḥayrun ḥâfizen ve hüve erḥamürrâḥimîn.", “Allah en hayırlı koruyucudur. O, acıyanların en merhametlisidir.”¹³ yazılı celi sülüs hat istifi bulunmaktadır. Kürsü tarafında ise “وَلَا قُوَّةَ إِلَّا بِاللَّهِ”, “velâ kuvvete illâ billâh” yazılı celi sülüs hat istifi dikkati çeker. Vaaz kürsüsü üzerine denk gelen alanda da açık pembe zemin üzerine vazosuz bir çam ağacı tasviri yapılmıştır. (Resim: 17).

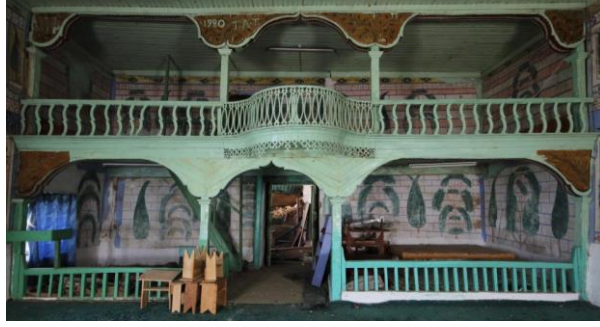
Resim-19: Kışlak Eski Camii Kadınlar mahfili.

Caminin kadınlar mahfil bölümünün sonradan tamirat geçirdiği anlaşılmaktadır. 1980 yılında yapılan bu tamiratlarla buradaki süslemeler maalesef tahrip edilmiştir ve yerlerine daha acemice ağaç motifleri işlenmiştir. Sadece diğer duvarları da dolanan tavanın altındaki iki bitkisel bordür sırası ile mahfilin üst kat kemer aralarındaki kısımlarda görülen bitkisel tasvirler orijinaldir. Diğer motifler sonradan yapılmış olup herhangi bir sanatsal değeri yoktur (Resim: 19).

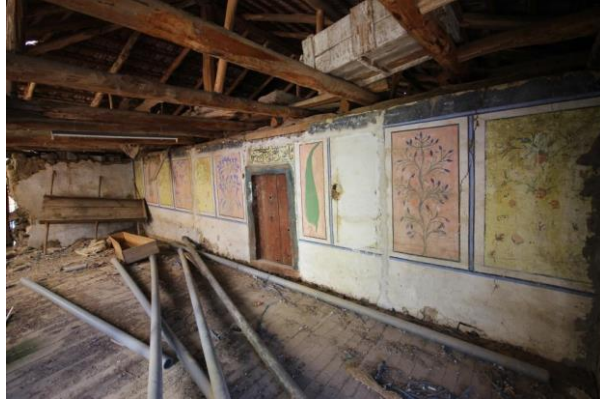
Resim-20: Kışlak Eski Camii Kadınlar Mahfili Güney Duvarı.

Kışlak Eski Camii harim duvarları ayrı ayrı kare ve dikdörtgen çerçevelere bölünmüş olup her birinin içi duvar resimleri ile bezenmiştir. Bu resimler yaklaşık olarak zeminden bir metre yükseklikten bulunan pencere seviyesinden itibaren harimdeki tüm duvarları kaplamaktadır. Doğru, batı, güney duvarları ve son cemaat mahalli güney duvarında yer alan süslemeler orijinaldir. (Resim: 5,8,12). En üstte görülen bitkisel bordür dışında kadınlar mahfilinde görülen süslemeler ise sonradan yapılmıştır. Süslemeler kuru sıva üzerine kök boyalar ile uygulanmış olup birçoğu günümüze sağlam gelebilmiştir (Resim: 20).

Son cemaat mahallinin ikinci katının güney duvarında da orijinal kalem işi süslemeler dikkati çekmektedir (Resim: 20-23). Ortadaki mahfile açılan ahşap kapı üzerinde sarı zemin üzerine “يَا مُفَتِّحِ الْأَبْوَابِ افْتَحْ لَنَا حَيِّزَ الْبَابِ”, “Yâ müfettiha’l- ebvâb iftaḥ Lenâ ḥayra’l-bâb” celi süslüs yazı yer almaktadır (Resim: 21). Kapının her iki tarafında münavebeli olarak açık sarı ve pembe zemin üzerine çiçek ve ağaç motifleri tasvir edilmiştir. Kapının sol tarafında duvardan itibaren, sırasıyla yeşil ve turuncu renklerden oluşan bir karanfil motifi, bu motifin sağında sırasıyla ard arda resmedilmiş yeşil bir selvi motifi, bir portakal ağacı, mavi ve turuncu renklerden oluşan karanfil, turuncu ve yeşil renkli gülü andıran bir çiçek motifi ile mavi çiçekli bir hayat ağacı motifi yer almaktadır (Resim: 22). Sağ tarafta duvara doğru sırayla yeşil bir selvi ağacı, yeşil ve mavi renklerle resmedilmiş bir hayat ağacı ve yeşil dalları olan kırmızı bir karanfil tasviri dikkati çeker¹⁴ (Resim: 23).

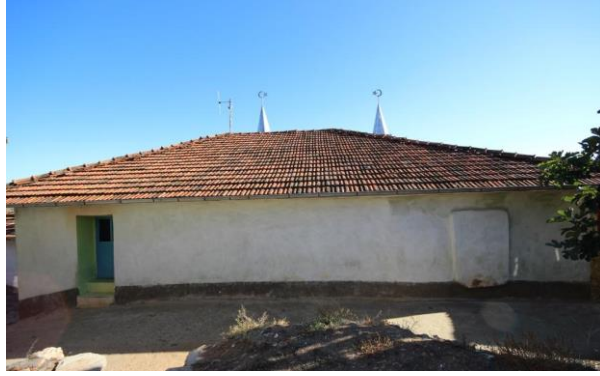
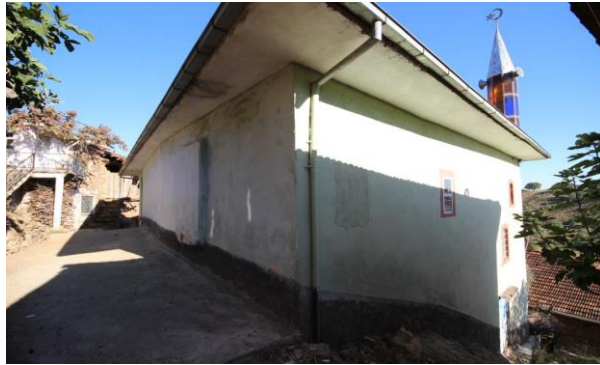
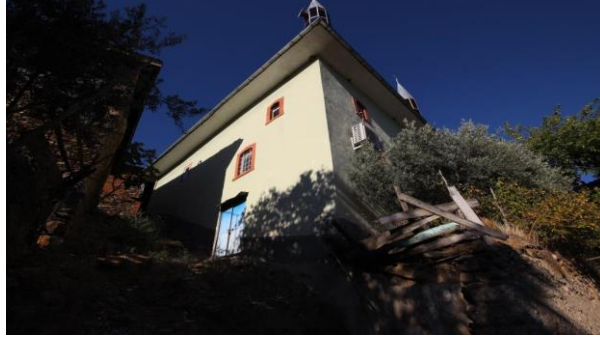
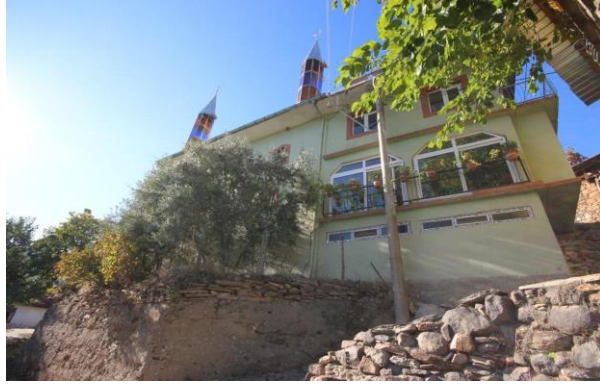
Caminin özgün yapısında, kible cephesinde alt ve üst sırada ikişer adet, doğu ve batı cephelerinde ise alt ve üst sırada birer adet yuvarlak kemerli pencere açıklığı yer almaktadır. Doğru cephesinde ayrıca bir giriş açıklığı mevcuttur. Kuzey cephesinde herhangi bir pencere veya giriş açıklığı bulunmamaktadır (Resim: 25-29).

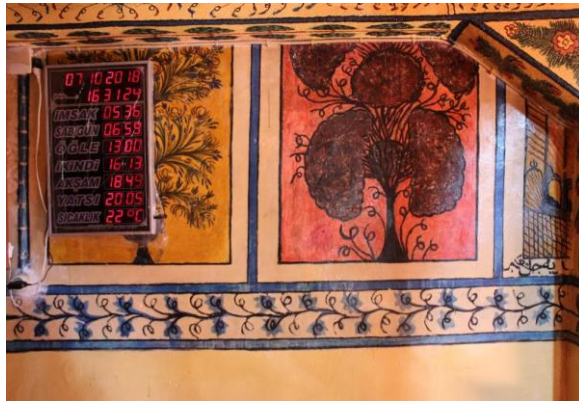
Resim-33: Ahatlar Camii Doğu Duvarı Süsleme Detayı.

çiçeklerden oluşmaktadır. İkinci bordür beyaz zemin üzerinde kiremit renginde çiçekler, yeşil yapraklar ile siyah kıvrık dallardan meydana getirilmiştir. Üçüncü bordürde beyaz zemin üzerine mavi, kırmızı renkli çiçekler ile siyah kıvrık dallar yer almaktadır. Bunun hemen altındaki dördüncü bordür ise siyah ve açık mavi fırça darbeleriyle doldurulmuştur (Resim: 31). Harim doğu duvarının üst sırasında vaaz kürsüsünden mahfile doğru sırasıyla, beyaz zemin üzerinde yeşil, siyah ve kahverengi renklerle tasvir edilmiş bir çam ağacı görülmektedir. Tepe pencere açıklığı üzerindeki alanda sarı zemin üzerine turuncu ve mavi çiçeklerle yeşil yapraklardan oluşturulmuş bitkisel süsleme bulunmaktadır. Bu süslemenin solundaki çerçeve içerisine kiremit renk zemin üzerine siyah ve yeşil renkler kullanılarak profilden bir minber kompozisyonu tasvir edilmiştir. Bu kompozisyonun solunda da sarı zemin üzerine koyu mavi renkte bir vazodan çıkan mavi, kiremit renkli çiçekler ve yeşil dalların yer aldığı bir ağaç motifi dikkati çekmektedir (Resim: 32). Alt taraftaki süslemelere baktığımızda, vaaz kürsüsünün hemen solundaki çerçevede muhtemelen siyah bir cehennem tasviri yer almaktadır. Ayrıca kiremit renk zemin üzerinde terazi, makas ve şamdan motifleri tasvir edilmiştir. Bu çerçevenin hemen altında “*nar-ı cehennem*” (cehennem ateşi) ve “*mizan*” yazısı dikkat çekicidir (Resim: 34). Bunun solundaki çerçevede mavi, siyah ve yeşil renkle işlenmiş bir selvi motifi bulunmaktadır. Bu motifin yanındaki pencere açıklığı bugün kapatılmış olup onun üzerine de mavi, beyaz, siyah ve yeşil renkli çiçek ve yaprak kompozisyonu resmedilmiştir (Resim: 31). Harim doğu duvarının kadınlar mahfilinin altında yer alan bölümünde kiremit renk zemin üzerine çam ağacını andıran bir ağaç motifi ile kirli sarı zemin üzerinde, vazodan çıkan başka bir ağaç motifli tasvir edilmiştir. Bu motiflerin solunda görülen süslemeler orijinal olmayıp tamirat esnasında yakın bir zamanda yapılmıştır (Resim: 33).

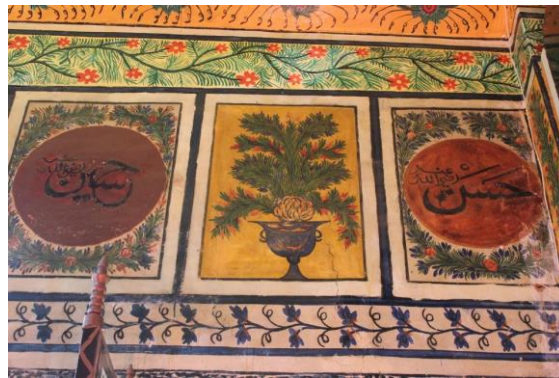
Harim batı duvarında da doğu duvarındaki kompozisyon düzenine benzer bir düzenleme söz konusudur. Burada farklı olarak üst sıradaki çerçeveler içerisinde münavebeli olarak yazı ve bitkisel süslemeler görülür (Resim: 35). Batı duvarında mahfilden minbere doğru sırasıyla, kiremit renginde çiçekler, siyah ve yeşil yapraklardan oluşturulmuş bir çerçeve içerisine kırmızı zemin üzerine “*Hasan radiyallahu anh*”, “*Hüseyin radiyallahu anh*” ile etrafı fırça darbeleriyle şekillendirilmiş “*Hz. Ebu Bekir radiyallahu anh*” ibareleri yer almaktadır. Hasan ve Hüseyin hatlarının arasına açık sarı zemin üzerine işlenmiş, mavi bir vazodan çıkan, kiremit

rengi siyah ve yeşil renklerden oluşan bir ağaç tasvir edilmiştir (Resim: 35-36). Tepe pencere açıklığı üzerindeki alanda sarı zemin üzerine turuncu renkli çiçekler ve yeşil yapraklardan oluşturulmuş bitkisel süsleme bulunmaktadır. Alt kat pencere açıklığı üzerinde kiremit renk zemin üzerine, mavi ve beyaz renkli çiçekler ile yeşil dalların resmedildiği bitkisel bir kompozisyon yer almaktadır. Pencere açıklığının solunda ise kiremit renk zemin üzerine kahverengi vazodan çıkan, turuncu çiçekli, yeşil yapraklı bitkisel bir süsleme tasvir edilmiştir. Batı duvarın mahfil altında kalan bölümün alt kısmında “Medine-i münevvere” yazan, sarı zemin üzerine kiremit renk ve yeşil çiçeklerin yer aldığı bir süsleme kompozisyon dikkat çekmektedir (Resim: 37). Betonarme ayakların arkasında kaldığı için tam olarak görülmeyen bu kompozisyonda muhtemelen Medine şehri tasvir edilmiştir. Bu kompozisyonun sağında kiremit renk zemin üzerine bir dilimi kesilmiş çekirdekleri ve kökleri görülen karpuz motifi yer almaktadır. Karpuz motifinin köklerine mavi çiçekler eklenmiş, çekirdek ve kabuk kısmı da siyah hatlarla belirginleştirilmiştir. Ayrıca iki adet bıçak motifi de karpuz saplanmış bir şekilde tasvir edilmiştir. Bu motiflerin sağında yer alan tasvirler ise orijinal değildir (Resim: 37).

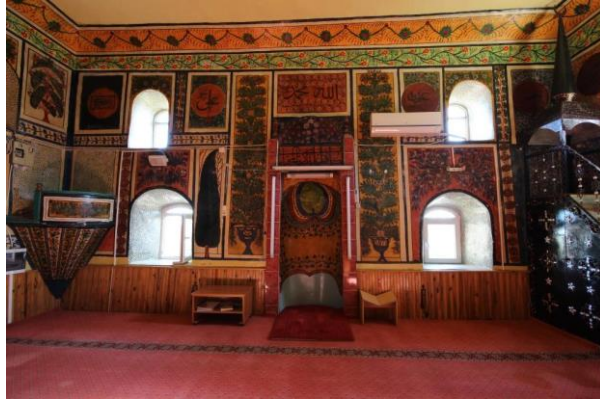
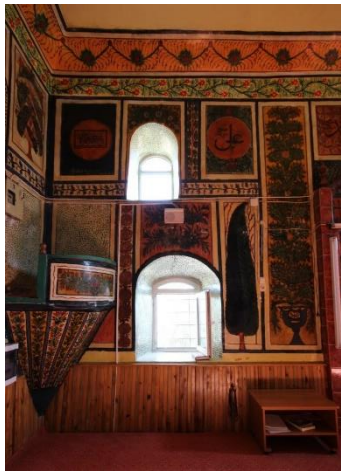
Ahşap vaaz kürsüsü orijinal olup kalem işi nakışlarla süslenmiştir. Sarı ve beyaz zeminler üzerinde kırmızı, beyaz çiçekler; yeşil, mavi, yapraklardan oluşan bitkisel motifler kürsünün tüm yüzeylerini kaplamaktadır (Resim: 38-39).

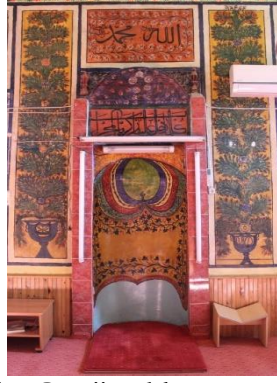
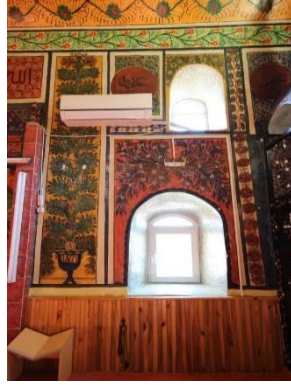
hat istifi bulunmaktadır (Resim: 39). Alt sıra pencere üstleri de açık sarı zemin üzerine beyaz çiçekler, mavi ve siyah yapraklarla süslenmiştir. Mihrap nişinde yeşil, mavi, sarı, kiremit renkleri ile bitkisel bordür işlemeli büyükçe bir perde motifi yer almaktadır. Mihrap nişinin hemen üzerinde Âli İmrân Sûresi'nin 37. ayetinin, “كَلَّمَا دَخَلَ عَلَيْهَا زَكَرِيَّا الْمِحْرَابَ”, “...küllemâ deḥale ‘aleyhâ zekeriyya’l-mihrâbe...”, “...Zekeriya, onun yanına, mâbede her girişinde ...”¹⁷ yazısı dikkati çeker. Mihrap alınlığı ise mavi zemin üzerine beyaz ve kırmızı çiçek, siyah dal ve yapraklarla bezelidir. Mihrabın her iki tarafında bulunan açık sarı zeminli dikdörtgen çerçeveler içerisinde, büyükçe mavi vazodan çıkan ve bordüre kadar yükselen, mavi, beyaz çiçekli; yeşil, siyah ve beyaz yapraklı büyükçe bir hayat ağacı tasvir edilmiştir. Vaaz kürsüsünün olduğu yerde bir tarafı koyu, bir tarafı açık yeşil ile renklendirilmiş bir selvi ağacı tasviri bulunmaktadır (Resim: 39-41).

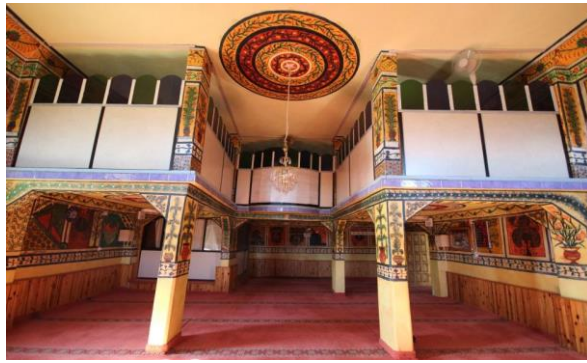
Resim-42: Ahatlar Camii Kadınlar Mahfili

Harim kuzey duvarı ile kadınlar mahfilinde yer alan süslemeler sonradan yapılmış olup herhangi bir sanatsal özellikleri bulunmamaktadır (Resim: 42).

dinlenme alanı, ayakkabılık konulmuştur¹⁵. Caminin orijinal olan ahşap tavanı da bu bölümde sergilenmektedir (Resim: 25,29,42).

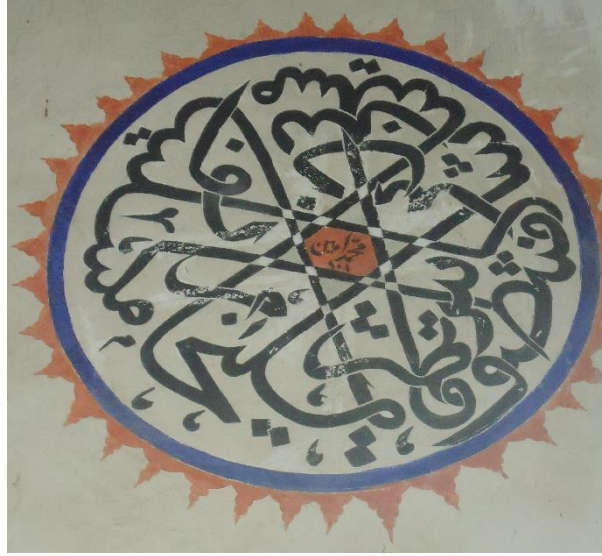
Resim-44: Manisa, Demirci Kúpeler Mahallesi Eski Cami Yazı İstifinde Yer Alan “Muhammed Emin” İmzası.

Bölgemizdeki camilerde duvar resimlerini yapan sanatçılara ait herhangi bir imza bulunmamaktadır. Ancak Ahatlar Camii orijinal duvar resimlerinin gezici gayrimüslim bir sanatçı tarafından yapıldığı söylenmektedir¹⁸. Bununla birlikte yöredeki bazı camilerde yer alan hat yazılarında hattat sanatçıların isimleri/izmaları dikkat çekmektedir. Bunlardan biri, Manisa, Yuntdağ Yenice Köyü Camii kible duvarında mihrap nişinin hemen sağındaki “Kelime-i Tevhid” levhasının sol alt köşesine yazılmış armudi şekilli “Ketebehü Hüseyin Avnî Bin Mustafa” imzasıdır¹⁹ (Resim: 43). Diğeri de Demirci Küpeler Mahallesi Eski Camii kible duvarı sol üst köşede yer alan Ashâb-ı Kehf istifinin merkezine

yazılmış “Muhammed Emin” imzasıdır. Her iki imzanın da kible duvarında bulunması dikkat çekicidir (Resim: 44).
