Tarihi Beyşehir Eşrefoğlu Camisi Bazı Ahşap Sütunlarında Tür Teşhisi

Identification of Wood species for some of Column Members of Historic Beyşehir Eşrefoğlu Mosque

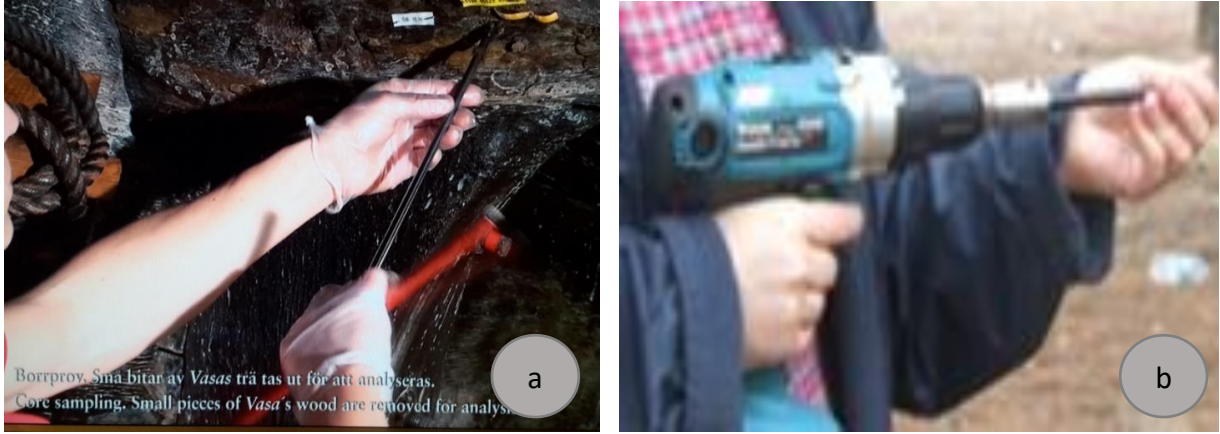
Şekil 2. a:Wasa müzesinde koruma altındaki ahşap gemiden teşhis için odun örneklerinin nasıl alındığına dair gösterim (Foto: Bilgin İÇEL); b: 2015 yılında yapılan örneklemede kullanılan modifiye edilmiş cihaz (Bilgin İÇEL)

Tamamlanan başka bir projede (TUBİTAK 110-O-560) ağaçlar dikili haldeyken tahribatsız muayene için örnek alımı amacıyla bazı cihazlar (elektrikli ve şarjlı artım burguları olarak ifade edilebilir) yazar tarafından modifiye edilerek oluşturulmuştur. İsveç’teki Wasa müzesine yapılan ziyarette örnek alımı konusunda elde edilen bilgiler doğrultusunda (Şekil 2a), 2015 yılında yapılan ikinci örnek alımında bu modifiye cihazdan yararlanılmıştır (Şekil 2b). Bu örneklerden de yukarıda izah edilen şekilde preparatlar hazırlanmış ve mikroskobik görüntüler elde edilmiştir. İncelenen her sütunda üç kesitin hepsine ait görüntü elde edilmesi mümkün olmamıştır. Bu durumda sedirin teşhisinde çok önemli ve ayırt edici olan dişli torus görüntüsünün net olarak görüldüğü bir radyal kesit görüntüsünün elde edilmesi öncelikli tutulmuştur.

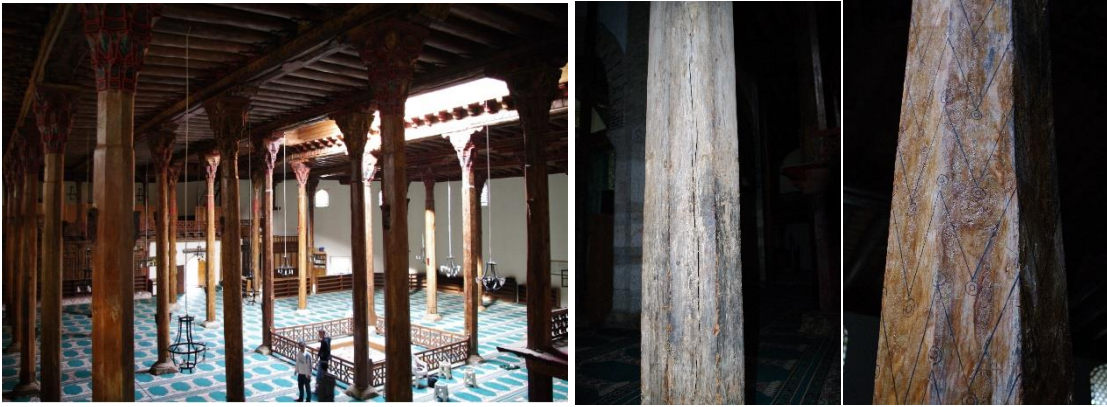
Şekil 7. Cami içerisindeki ahşap sütunlara ait görüntüler (Foto: Bilgin İÇEL)

Cami ile ilgili bir kaynakta (Efe, 2012), üç ahşap sütunun daha sonraki bir tarihte ilave edildiği bilgisine ulaşılmaktadır. Cami içerisindeki ahşap sütunlarda şekilsel farklılıklar mevcuttur. Ana ibadet kısmındaki 42 sütundan 22 tanesi sekizgen, 1 tanesi ongen, 19 tanesi yuvarlak gövde şekline sahiptir. Yapılan bakımlarda sütunlara bazı üst yüzey işlemi (gomalak uygulaması) uygulandığı, bir tanesine ise işlem uygulanmadan bırakıldığı görülmüştür. Sütunlar üzerinde ayrıca farklı şekil, çizgiler vb. görsel farklılıklar bulunmaktadır (Şekil 7). Ayrıca camide ağaç türünün farklı olma olasılığı olduğu düşünülen bir sütundan da örnek alımı denemiştir. Mikroskobik teşhis için yeterli boyutta örnek elde edilemediği ve örnek alım işlemi sırasında alınan örnek çok küçük parçalar halinde parçalandığı için, bu küçük örneklerde SEM incelemesi gerçekleştirilmiştir. Bu incelemede bazı kenarlı geçitlerin görüntüsü yakalanabilmiştir (Şekil 8). SEM de incelenen bu örnekte toruslarda özel bir oluşuma rastlanmamış olması, camideki tüm sütunların sedir olmayabileceği ihtimalinin de olduğunu düşündürmektedir.
