Kahramanmaraş Şehri Sel ve Taşkınlarının Coğrafi Analizi ve Öngörüler

Flashflood and Flood Geographical Analysis and Foresight in Kahramanmaraş City

Osman SARIGÜL¹

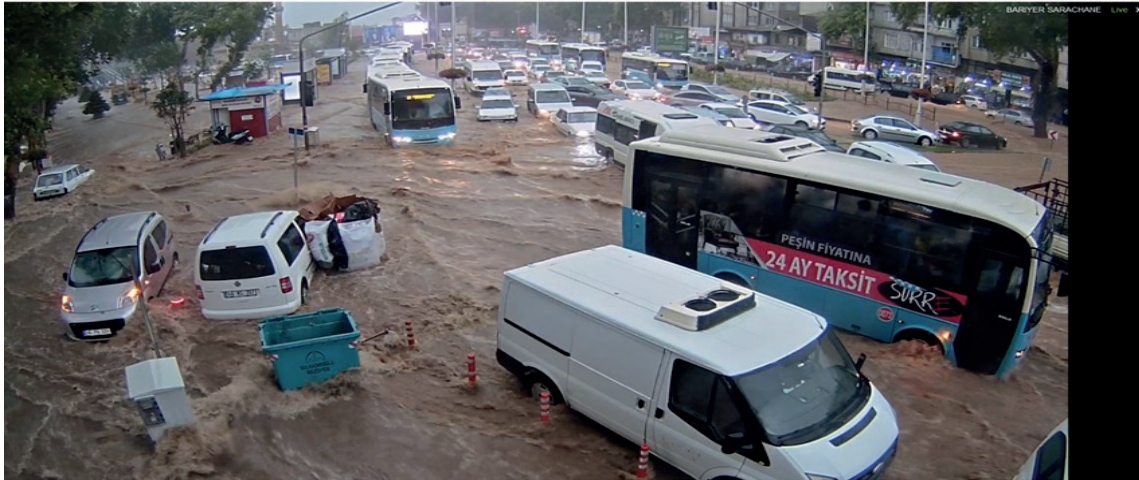
Foto 2: Şehir Merkezinde 2018 Yılında, 13 Haziran'da Yaşanan Sel Felaketinden Bir Görünüm.¹
Photo 2: A View From The Flood Disaster In The City Center In 2018 on June 13.

Şehir merkezinde can kaybının yaşandığı son sel afeti ise 2018 yılında meydana gelmiştir. 13 Haziran 2018’de şehir merkezindeki meteoroloji istasyon verilerine o tarihte 17,8 mm yağış düşmüş ve şehir merkezinde ciddi bir sel afeti meydana gelmiştir. Yaşanan sel afeti sonucu, 3 kişi hayatını kaybetmiş ve şehir merkezinde birçok ev, iş yeri ve araç zarar görmüş bazı yerlerde şehrin alt yapısı büyük zarar görmüştür.

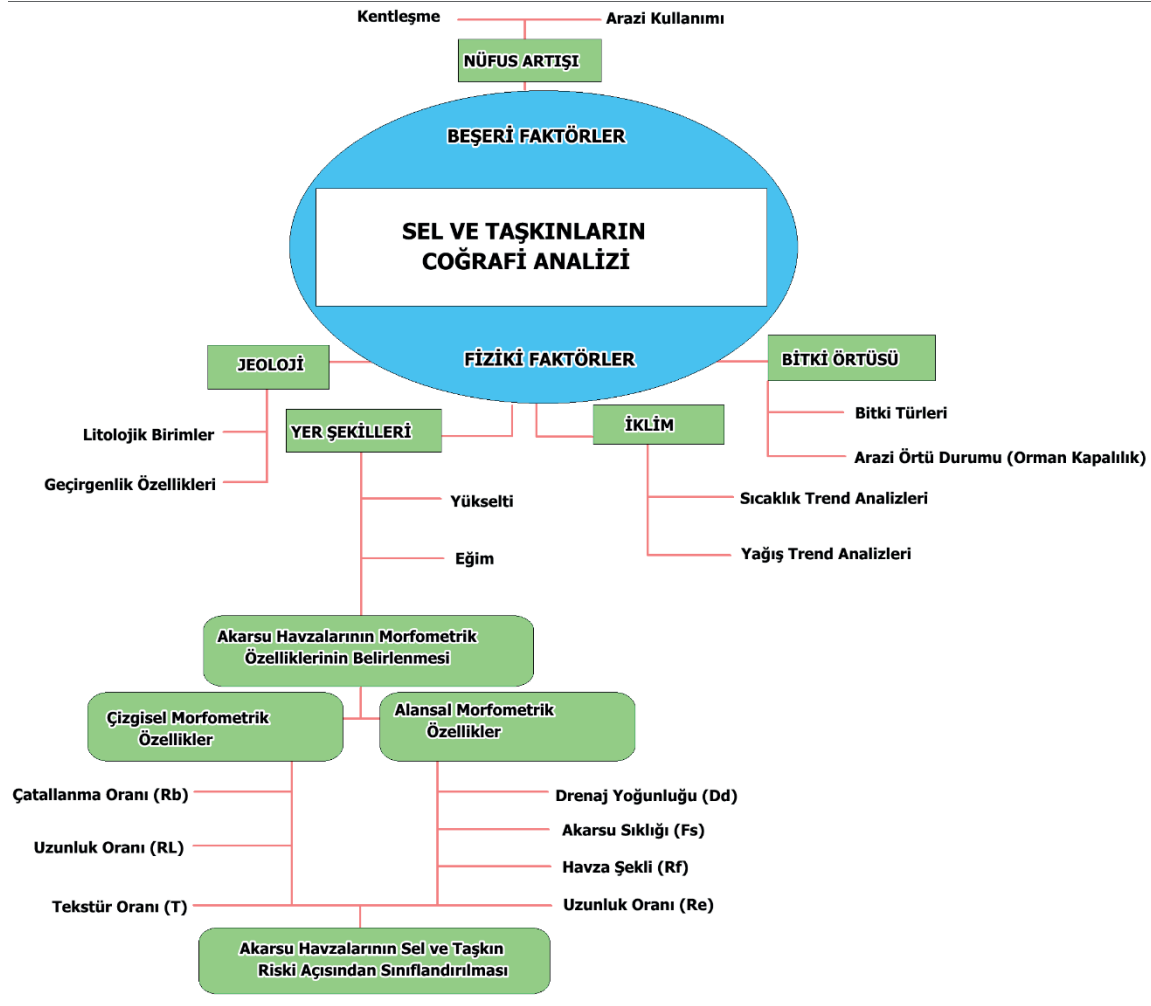
Şekil 1: Çalışmada kullanılan veri ve yöntemlerin kapsam şeması.

Figure 1: Scope chart of data and methods used in the study.

Kahramanmaraş şehir merkezini etkileyen sel ve taşkın olaylarının coğrafi analizi kapsamında fiziki ve beşeri faktörlerden ele alınan unsurlar ve kullanılan yöntemlerin kapsam şeması **Şekil 1**’de verilmiştir.

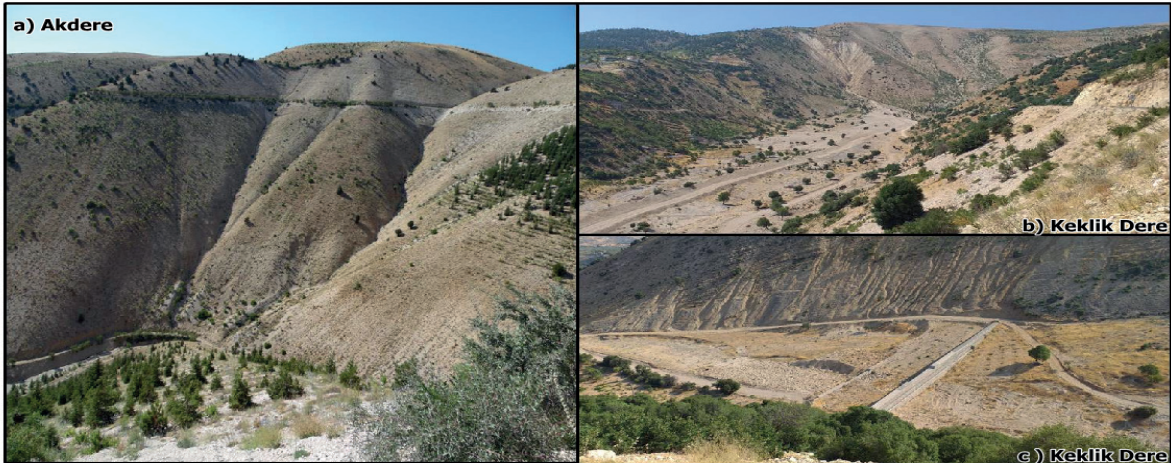
Foto 4: Akdere ve Keklik Dere Vadilerinden Bir Görünüm.

Photo 4: A View from Akdere and Keklik Dere Valleys.

olan ağaçlandırma çalışmalarına engel olacak düzeydedir. Bu sahalarda yağış sonrası yüzeysel akımlarla yüksek ve eğimli yamaçlardan vadi tabanlarına ciddi miktarda rüsubat taşınımı gerçekleşmektedir (**Foto 4, b**). Bunu engellemek için DSİ tarafından bazı dere yataklarında tersip bentleri inşa edilmiştir (**Foto 4, c**).

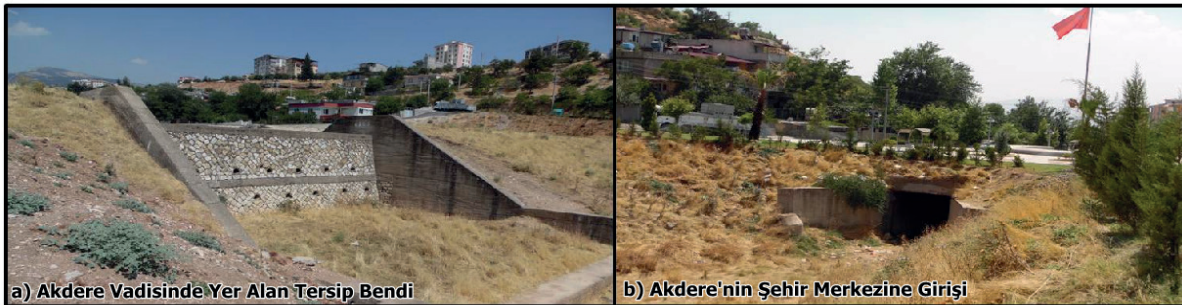
Foto 5: Akdere'nin Şehir Merkezine Girişte Kapalı Kanala Girişi.

Photo 5: Akdere's Entrance to the Enclosed Channel at the Entrance to the City Center.

Ahır Dağı yamaçlarından kaynağını alan birçok dere, şehir merkezine ulaştıklarında, dere yatakları daraltılarak kapalı kanallara alınmıştır (**Foto 5 b**). Kapalı kanallara alınmış olan bu derelerin üzeri ve bugün şehrin önemli caddelerini oluşturmaktadır. Bu caddelerin ismi günümüzde hala Kanlıdere, Şekerdere, Çayınıçi gibi eski derelerin isimleri ile anılmaya devam etmektedir.

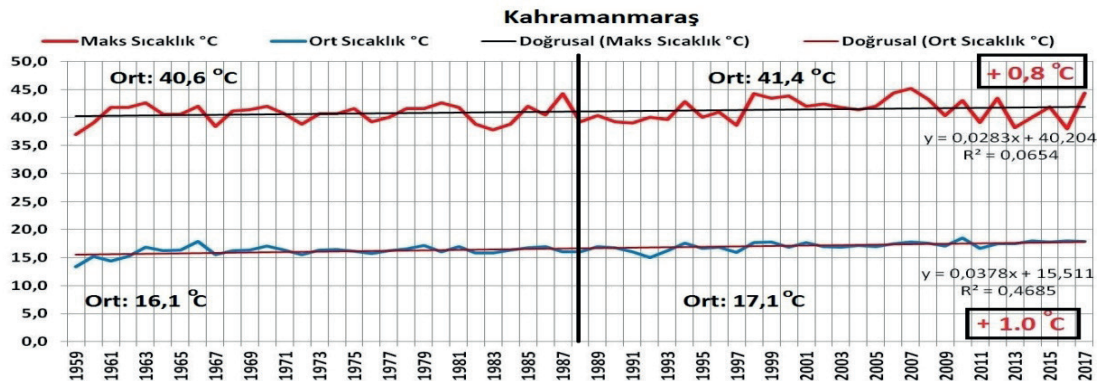
Grafik 1: Kahramanmaraş Şehir Merkezinin Yıllık Ortalama ve Maksimum Sıcaklık Eğilimleri.

Graphic 1: Annual Average and Maximum Temperature Tendencies of Kahramanmaraş City Center.

Meteoroloji verilerine göre şehrin 1959-1988 yılları arası dönemde yıllık ortalama sıcaklığı 16,1 °C iken, 1988-2017 yılları arası dönemde toplam 1.0 °C artış göstererek 17,1 °C'ye yükseldiği görülmektedir. Diğer yandan yıllık maksimum sıcaklıkların ise

1959-1988 yılları arası dönemde 40,6 °C iken 1988-2017 yılları arası dönemde 0,8 °C artış göstererek 41,4 °C'ye yükseldiği görülmüştür (Grafik 1). Her iki türdeki sıcak değerlerinin de artış eğiliminde olduğu görülmektedir. Sıcaklık değerlerindeki bu artışın, özellikle şehir merkezinin kuzeyindeki yüksek dağlık alanlarda meydana gelen kar erimeleri üzerindeki etkisi bakımından üzerinde durulması gereken önemli bir husustur.

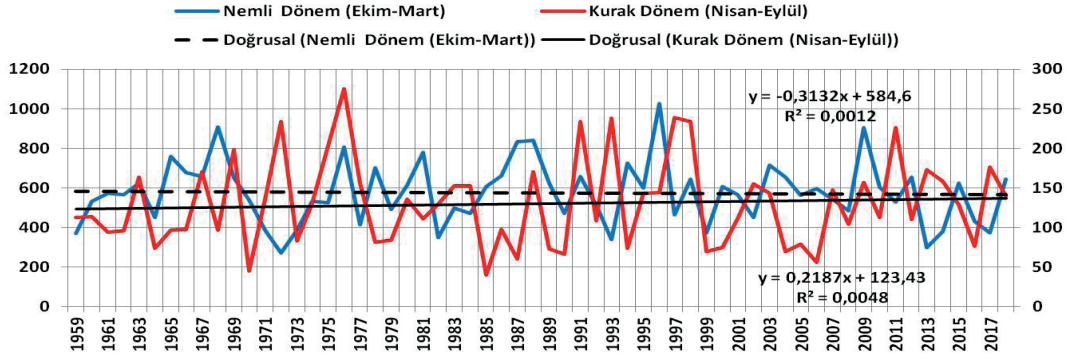
Grafik 2: Kahramanmaraş Şehir Merkezinin 1959-2018 Yılları Arası Yıllık Toplam Yağışın Dönemsel Eğilimleri.
Graphic 2: Kahramanmaraş City Center's Periodical Tendencies of Annual Total Rainfall Between 1959-2018.

Şehir merkezine düşen yıllık toplam yağışlarda Nemli Dönem (Ekim-Mart) yağışlarının giderek azalma eğilimde olduğu, Kurak Dönem (Nisan-Eylül) yağışlarının ise bir artış eğilimi içinde olduğu görülmektedir (**Grafik 2**). Yağışların dönemsel eğilimine bakıldığında, şehir merkezindeki iklim tipinin bir değişim içerisinde olduğunu söylemek mümkündür. 1972, 2015 ve 2018 yıllarında şehir merkezinde meydana gelen ve kayıtlara geçen tüm önemli sel afetlerinin Kurak Dönem (Nisan-Eylül) içerisinde meydana geldiği görülmektedir.

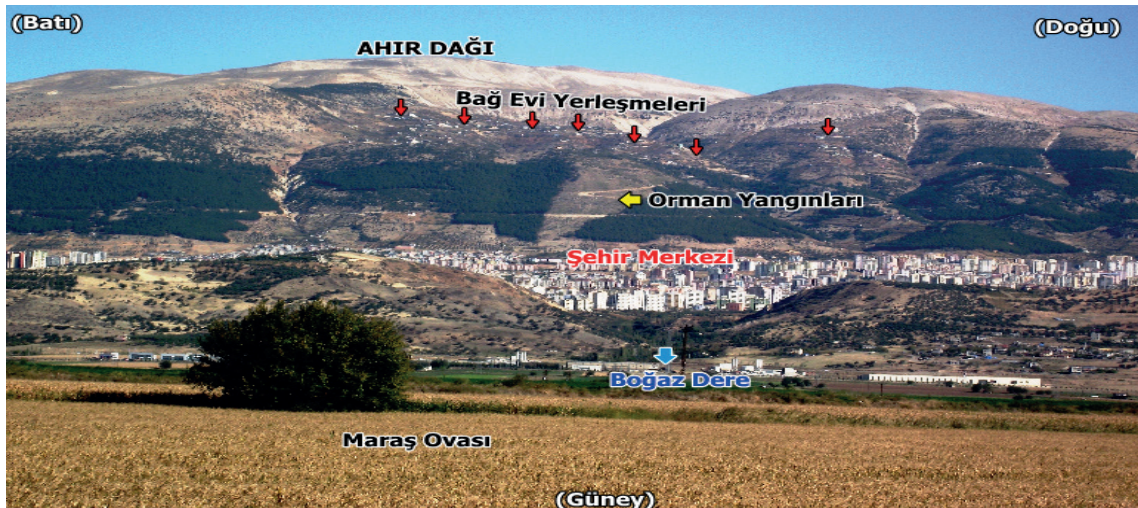
Foto 7: Ahır Dağı Yamaçlarında Bitki Örtüsü Tahribatına Neden Olan Faaliyetlerinden Bir Görünüm.
Photo 7: A View From The Effects of Human Activities On Mount Ahir Slopes.

Tablo 4'e bakıldığında 1986'da % 0,98 oranında olan kentsel yapılar, 2013 yılına gelindiğinde neredeyse 4,5 kat artış göstererek % 5,45'e yükselmiştir. Şehir merkezinde, arazi örtüsü/kullanımının kentsel yapılardan sonra en fazla değişimi % 0,59'dan, % 2,28'e yükselmiş olan karasal su yüzeğinde gerçekleşmiştir. Bu değişimde 1990'lı yıllarda yapılan barajlar etkili olmuştur. Diğer yandan iğne yapraklı orman alanlarında ise % 49 oranında bir artış görülmüştür ki bu artışta bölgede yapılan kızılçam (*Pinus brutia*) ve sedir (*Cedrus libani*) türlerindeki ağaçlandırma çalışmalarının etkisi büyüktür. Buna karşın ekilebilir alanlarda yani tarım alanlarında % 42, seyrek bitkili alanlarda % 30 ve geniş yapraklı orman alanlarında ise % 62 oranında azalma gerçekleşirken, dağ stepleri alanındaki % 73 oranındaki artış meydana gelmiştir. (Doygun vd., 2014). Bu durum bölgede bitki örtüsü tahribatının olduğuna işaret etmektedir. Ahır Dağı yamaçlarında bitki örtüsünün tahrip edilmesinde kentleşme, orman yangınları ve küçükbaş hayvancılık gibi beşeri faaliyetlerin etkisi önemlidir (**Foto 7**).

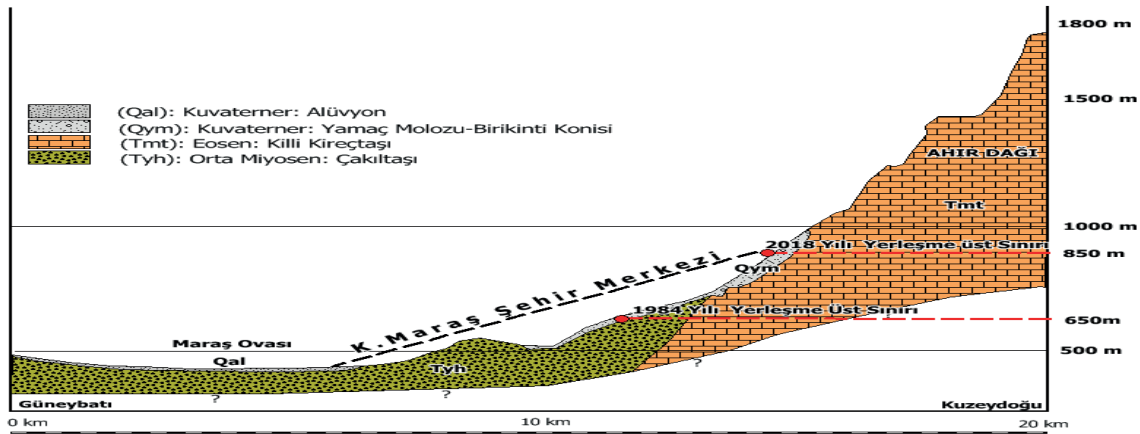
Şekil 3: Kahramanmaraş Şehir Merkezinin Yerleşme Üst Sınırının Değişimi (DSİ, 2015'e göre düzenlenmiştir).
Figure 3: Change on the Settlement Limit of Kahramanmaraş City Center (DSI is regulated according to 2015).

Bu dönem içerisinde önemli büyüme sürecine giren şehir merkezi, kuzeye doğru yönelmiş ve Ahır Dağı yamaçları boyunca gelişme göstermiştir. 1984 yılında 650 metre civarında olan yerleşme üst sınırı, 2018 yılına gelindiğinde 850 metreye ulaş ve Ahır Dağı'nın güney yamacı boyunca şehir merkezi 200 metre yükselmiştir (**Şekil 2**).

Şehir merkezinin 1984 yılına ait yerleşme üst sınırına bakıldığında şehrin kuzeyinde yer alan yüksek kesimlerde geçirimsizliği yüksek Kuvaterner, birikinti konisi-yamaç molozlarının (Qym) bulunduğu görülmektedir. O dönem için kuzeyden gelen dereler, şehir merkezine ulaşmadan önce bu birimler üzerinde sızmanın etkisi ile yüzeysel akışta azalmaya neden olarak sel ve taşkın risklerini azaltan bir rol üstlendiği söylenebilir. 2018 yılına gelindiğinde ise şehir merkezi yerleşim üst sınırının 200 metre yükselmesi ile kuzeyde yer alan Ahır Dağı yamaçlarındaki yüksek kesimlerde geçirimsizliğin yüksek (% 35) olduğu Kuvaterner'e ait birikinti konisi ve yamaç molozu

birimlerinin (Qym) bulunduğu alanlar şehir alanlarına dönüştürülmüştür. Bunun sonucu şehir merkezi, geçirimsizliğin düşük (% 15) olduğu kuzeydeki Eosen killi kireç taşı (Tmt) birimlerine dayanmıştır. Bu durumun sonucunda, yağış sularının infiltrasyona uğramadan doğrudan şehir merkezine drene olmasına ve bu derelerle gelen suların şehir merkezinde toplanması ve büyük hacimlere ulaşması, şehir merkezinde sel ve taşkın riskinin yükselmesine neden olmaktadır (**Şekil 3**).
