17-18 Temmuz 2019 Akçakoca ve Cumayeri (Düzce) Sel Felaketi Sonuçları ve Müdahale Çalışmaları

July 17-18, 2019 Akçakoca and Cumayeri (Düzce) Flood Disaster Results and Intervention Studies

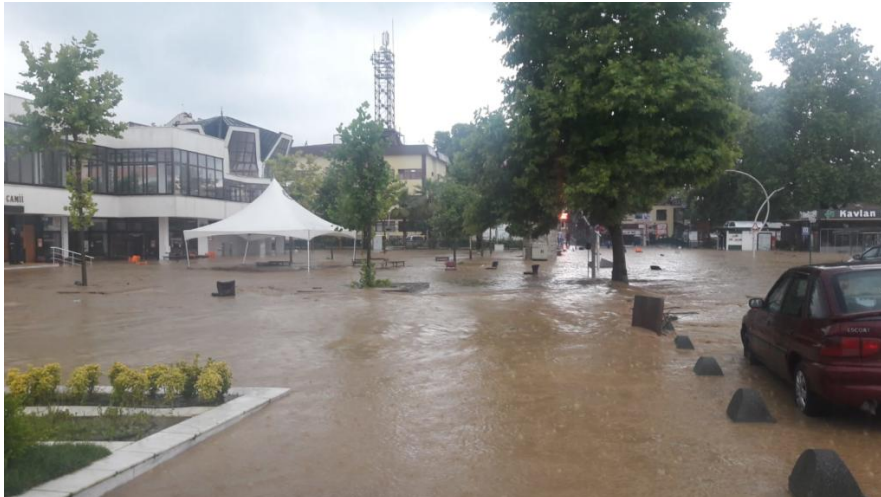
Akçakoca merkezden geçen derenin yağmur suyu ile aşırı yüklenmesi ve debinin artması sonucu denize rahat bir şekilde dökülememiş ve su geriye doğru birikmiş olup; merkezde yoğun olarak bulunan dükkanlar ve yollar sular altında kalmıştır (Şekil 1).

Şekil 1. Taşkın sonucunda sular altında kalan Akçakoca çarşı merkezi ve yollar

Sel felaketinden dolayı Akçakoca çarşı merkezinde hayat durma noktasına gelmiştir. Dereden taşan su ve yoğun yağmur özellikle dere yatağına yakın ve eğimi düşük yerleşimlerin sular altında kalmasına neden olmuştur. Dere yatağına paralel uzanan yapıların alt katları ve bodrumları sel sularından olumsuz etkilenmiştir.

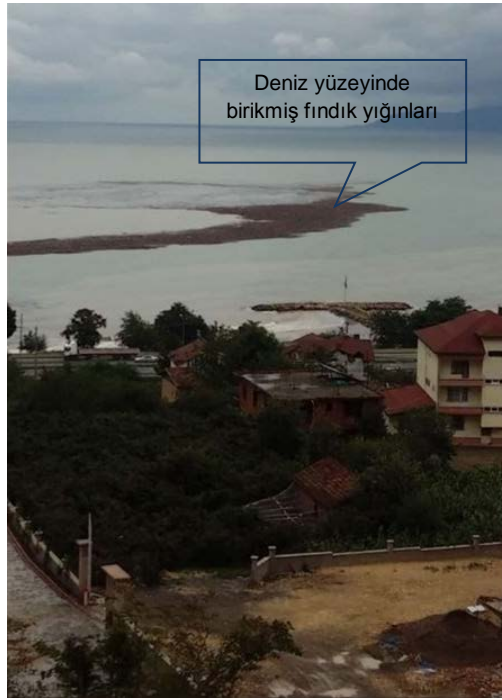
Dere yatağının geçtiği yerlerde köylerin yoğun olarak bulunması zararın boyutunu artırmıştır. Sel felaketinin fındık başta olmak üzere hayvancılık gibi faaliyetlerin yoğun yapıldığı yaz mevsimine (Temmuz ayı) denk gelmesi köylerde zarar boyutunu artıran bir diğer etken olmuştur. Fındık ağacının kök derinliğinin yeteri kadar olmaması toprağı tutma kabiliyetini zayıflatmaktadır. Bundan dolayı sel, heyelan vb olaylarda fındık ağaçlarının kökünden çıkması kolay olmaktadır. Bu durum Akçakoca selinde de yaşanmıştır. Tonlarca fındık dere yatağından sürüklenerek denize dökülmüş ve telef olmuştur (Şekil 3).

Şekil 3. Köylerde yeni hasat edilmiş tonlarca fıındığın denizde oluşturduğu yığın
